Inspekce mateřské školy

Mateřská školka
Poštovní 659
742 13 Studénka, Butovice

Vypracoval
DEKPROJEKT s.r.o.

Zpracováno v období
Březen 2019

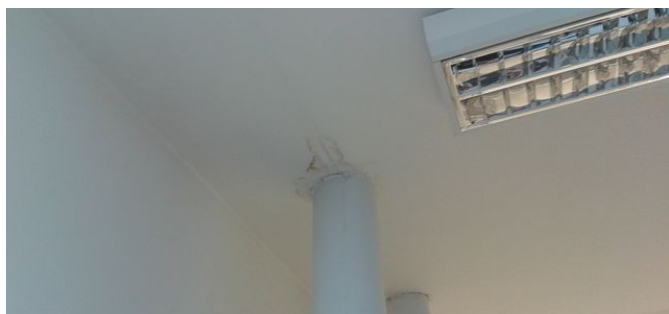
V místě prostupu potrubí přes stropní podhled jsou stopy vlhkostních poruch (obr. /7/). Doporučujeme zjistit příčinu vzniku vlhké mapy a předejít dalšímu snižování životnosti stropního podhledu.

obr. /7/ Vlhká mapa v místě prostupu potrubí přes stropní podhled

V třetím nadzemním podlaží v místě prostupu odpadního potrubí přes stropní podhled se nacházejí vlhkostní stopy. Doporučujeme prověřit příčinu jejího vzniku a zvolit vhodný opravy, aby dále nedocházelo k snižování životnosti stropního podhledu.

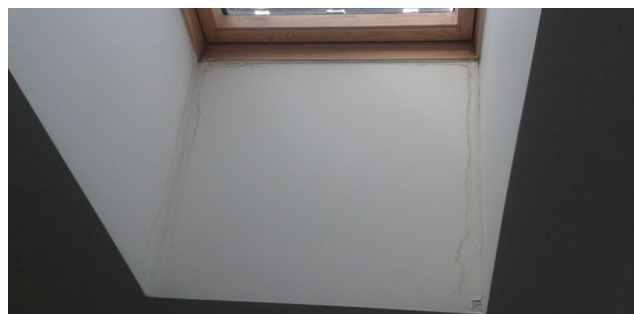
V místě ostění střešních oken jsou stopy vlhkostních map (obr. /8/). Při vizuální prohlídce nebylo možné zjistit zda vlhké mapy vznikají vlivem netěsnosti střešních oken nebo vlivem kondenzace vodních par. Doporučujeme zjistit příčinu vniku vlhkých map a předejít dalšímu snižování životnosti ostění okenního otvoru.

obr. /8/ V rozích ostění střešních oken vznikají vlhké mapy

V rozích střešních oken se nacházejí vlhkostní stopy. Doporučujeme prověřit příčinu jejich vzniku a zvolit vhodný způsob sanace, aby nedocházelo k degradaci ostění okenních otvorů. S ohledem na zcela nevhodný způsob provedení ostění střešních oken, dochází velmi pravděpodobně ke vzniku kondenzátu ve spodních rozích střešních oken. Bez podrobnějšího průzkumu nelze vyloučit ani zatékání v místě zabudování střešních oken do konstrukce střeš.

* Vlivem špatného provedení ostění oken dochází ke vzniku vlhkých map. Vlivem vlhkosti dochází k degradaci ostění střešních oken.

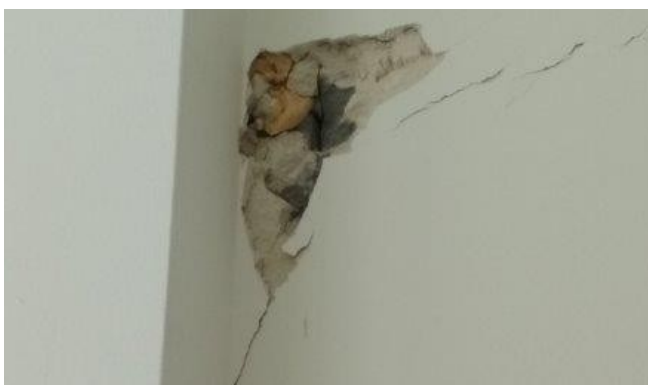
Po rekonstrukci stavby a nástavbě třetího nadzemního podlaží začalo docházet k dotvarování objektu a vzniku trhlin v nenosných i nosných konstrukcích. Trhliny jsou stále aktivní a v současné době jsou monitorovány pomocí sádrových terčů (obr. /11/).

obr. /9/ V nosných i nenosných stěnách dochází k vzniku trhlin vlivem nadměrné deformace

- V nosných i nenosných konstrukcích objektu vznikají vlivem nadměrné deformace trhliny. V objektu probíhá monitorování trhlin a dle dostupných informací prohlídka objektu statikem již proběhla.

Předpokládáme, že prohlídka objektu statikem již proběhla. V případě zhoršení stavu nosných konstrukcí doporučujeme další prohlídku statikem.

S ohledem na množství trhlin v předmětném objektu doporučujeme prověřit příčiny jejich vzniku statikem. S ohledem na nadstavbu objektu a množství trhlin se dá předpokládat, že by jejich vznik mohl přímo souviset s defekty základových konstrukcí.

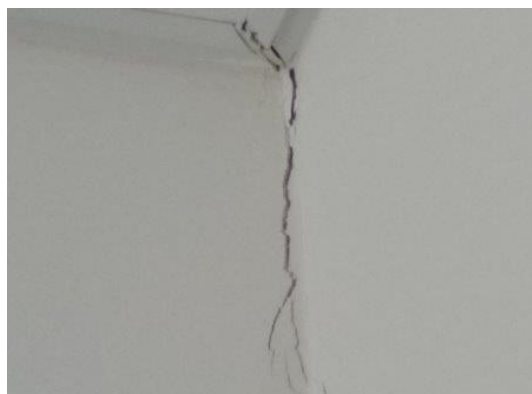
obr. /10/ Trhlina v místě styku stropního průvlaku a svislé nosné konstrukce

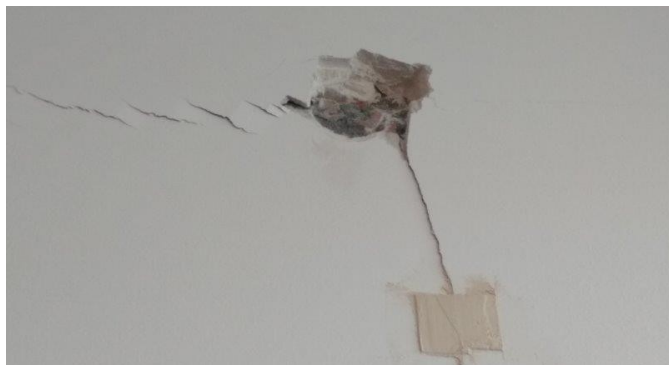
Na předmětném objektu jsou sádrové terče provedeny na omítce, čímž může být zkresleno hodnocení sledovaných parametrů.

obr. /11/ Trhliny jsou monitorovány pomocí sádrových terčů

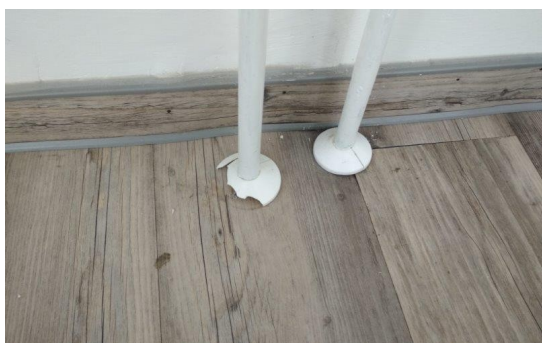
Vlivem dotvarování objektu došlo ke zhoršení rovinatosti podlahového souvrství (obr. /17/). V důsledku nerovností dochází ke zvýšenému namáhání a snížení životnosti nášlapných vrstev.

obr. /17/ Nerovnosti podlahových konstrukcí.

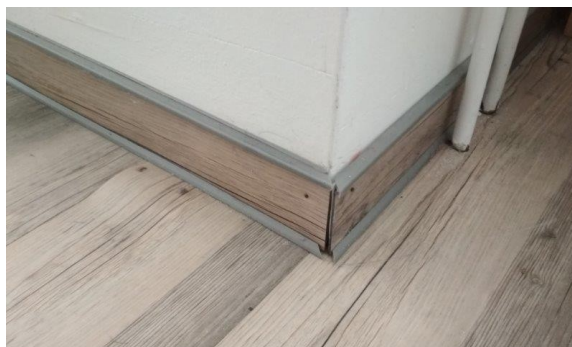
V některých nárožích objektu na sebe zakončovací lišty nedoléhají (obr. /18/), vznikají ostré hrany a hrozí poranění chodidel uživatelů objektu.

obr. /18/ V místě nároží vnitřních stěn na sebe zakončovací lišty podlahy nepřesně doléhají

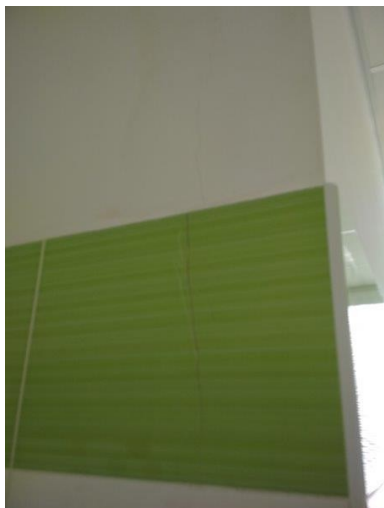
Vlivem dotvarování dochází k praskání keramických obkladaček (obr. /19/) a je zde zvýšené riziko poranění uživatelů objektu.

obr. /19/ Místa prasklin keramických obkladů jsou provizorně přelepena izolační páskou

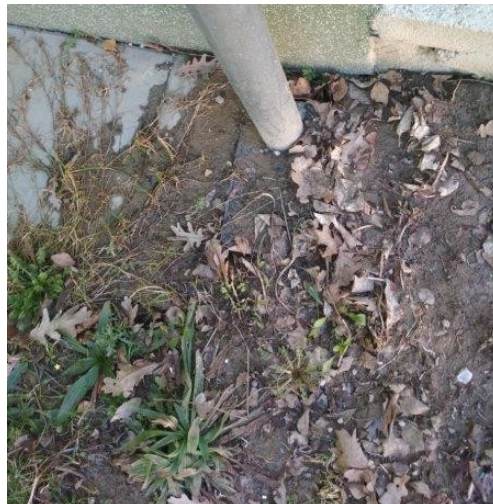
Okolo objektu je okapový chodníček, který je v některých místech zanesen (obr. /20/) a dochází k akumulaci srážkové vody v blízkosti základových pásů.

obr. /20/ V místě lapače střešních naplavenin je okapový chodníček zanesen nečistotami a dochází k akumulaci srážkové vody v blízkosti základových konstrukcí

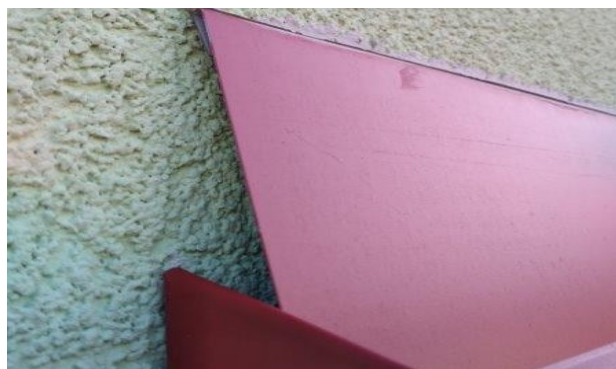
obr. /24/ Oplechování je v místě fasády ukončeno silikonem, jehož životnost je cca 3 roky

Plechová krytina není zakončena pomocí systémové tvarovky, která by umožňovala dilatační překrytí v místě styku střešní roviny s fasádou objektu. Oplechování je ukončeno silikonem, jehož životnost je cca 3 roky a může začít docházet k lokálnímu zatékání srážkové vody.

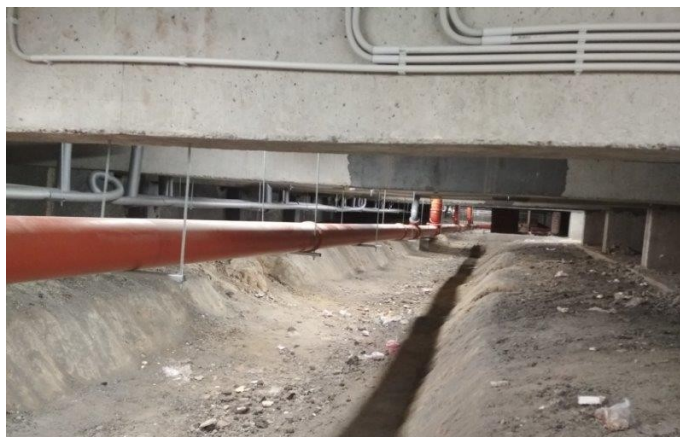
Ležaté odpadní potrubí pod podlahou objektu při vizuální kontrole vypadá v pořádku. Vzdálenosti podpor vynášejících KG potrubí však překračuje limitní rozměry udávané výrobcí (obr. /28/).

obr. /28/ Ležaté odpadní potrubí je v suterénu ukotveno ke stropní konstrukci pomocí speciálních kotev

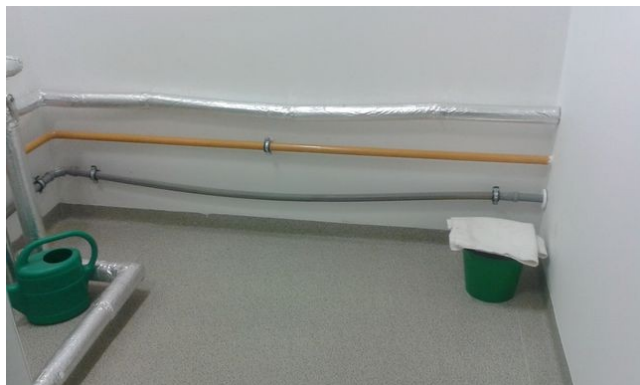
Vnitřní rozvody vodovodu jsou po rekonstrukci vedeny v plastu. V některých místech se ležaté potrubí prohýbá vlivem překročení maximální vzdálenosti podpor (obr. /29/), dochází ke snížení rychlosti průtoku a snížení životnosti potrubí. V technickém podlaží objektu je proti zamrznutí vodovod chráněn tepelnou izolací z mirelonu.

obr. /29/ Průhyb ležatého odpadního potrubí vlivem překročení maximální vzdálenosti podpor

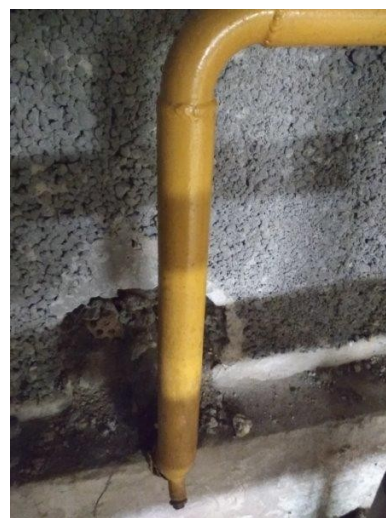
Vnitřní rozvody plynu jsou z větší části po rekonstrukci. Dle vizuální prohlídky jsou rozvody plynu v technickém podlaží původní. Plynové potrubí je opatřeno nátěrem žluté barvy a přes konstrukce je vedeno v ocelových chráničkách. V místě napojení na plynovou přípojku je plynovod značně zdegradován a je na něm hloubková koroze. Doporučujeme prověřit stav plynovodu v suterénu objektu revizí.

obr. /34/ Dle dostupných informací jsou rozvody plynu v technickém podlaží objektu původní

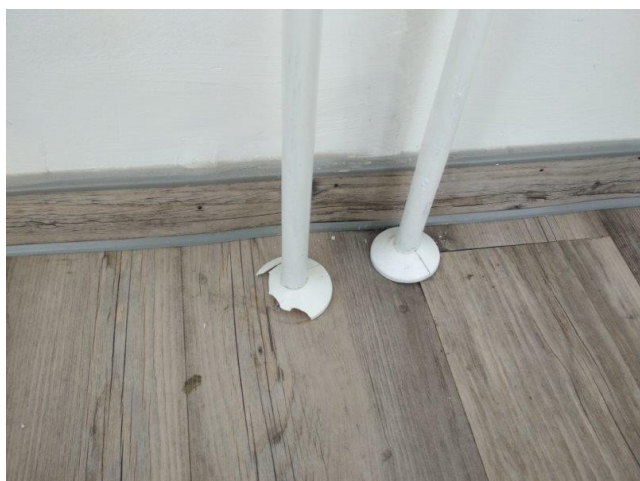
obr. /39/ V místě podlah jsou ukončovací prvky rozvodů otopného média mechanicky poškozené

- Některé plastové doplňkové tvarovky otopného potrubí v místě nášlapné vrstvy podlahy jsou mechanicky poškozené. Doporučujeme jejich výměnu, aby nedošlo k poranění uživatelů objektu.

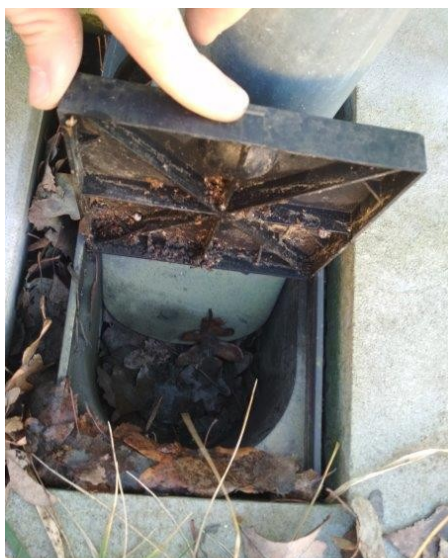
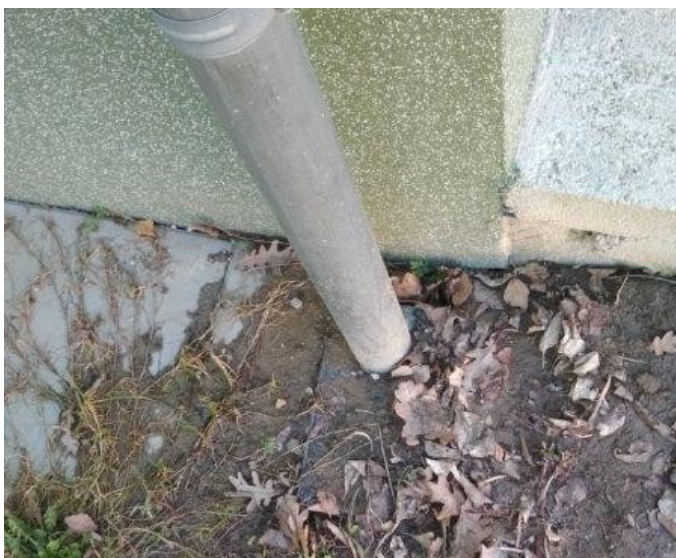
Ze střešních rovin je vedeno několik dešťových svodů, které jsou napojeny na kanalizační přípojku. V místě upraveného terénu jsou lapače střešních splavenin. Lapače střešních splavenin jsou zanesené nečistotami a listím. Doporučujeme jejich pravidelnou údržbu (čištění minimálně dvakrát ročně), aby nedošlo k přehlcení lapače střešních splavenin srážkovou vodou a výtoku v blízkosti základových konstrukcí.

obr. /41/ Lapač střešních splavenin je zanesen listím

obr. /42/ Některé lapače střešních splavenin jsou zaneseny biologickým odpadem

- Lapače střešních naplavenin jsou zanesené nečistotami. Doporučujeme jejich pravidelnou údržbu (čistit minimálně dvakrát ročně), aby bylo zabráněno jejich přeplnění a výtoku v blízkosti základových konstrukcí.
- V místě napojení vnitřního plynovodu na plynovou přípojku je potrubí zdegradováno a je pokryto hloubkovou korozí. Doporučujeme prověření skutečného stavu přípojky pomocí sond.
- Předpokládáme, že je vodovodní přípojka původní a doporučujeme zjistit v jakém je stavu.
- Předpokládáme, že je kanalizační přípojka původní a doporučujeme zjistit v jakém je stavu.
- Předpokládáme, že je přípojka elektrické energie původní a doporučujeme zjistit v jakém je stavu.

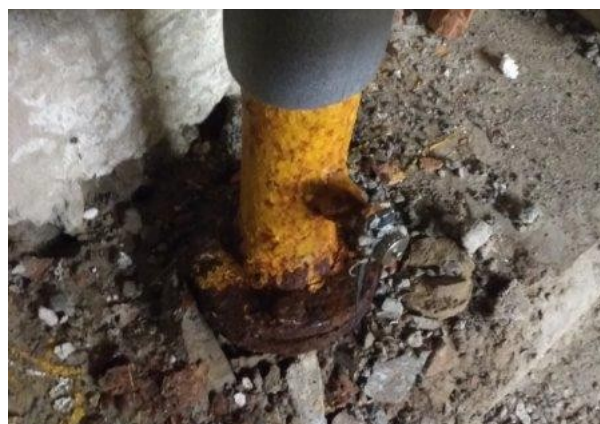
Dle dostupných informací a vizuální prohlídky předpokládáme, že je plynová přípojka původní. V místě napojení vnitřního plynovodu na kanalizační přípojku je potrubí nadměrně zdegradováno a dochází k hloubkové korozi.

obr. /44/ V místě napojení plynovodu na přípojku je spojovací kus nadměrně zdegradovaný

Viditelná část plynové přípojky je značně zdegradovaná, doporučujeme prověřit její skutečný stav pomocí revize a zvážit její rekonstrukci.

**** Viditelná část plynové přípojky je zdegradovaná, doporučujeme prověřit její stav pomocí revize a zvážit její rekonstrukci.
