DEKPROJEKT s.r.o.

Zakázka číslo: 2019-006906-SchP

Inspekce základní školy

Základní škola
Butovická 346
742 13 Studénka, Butovice

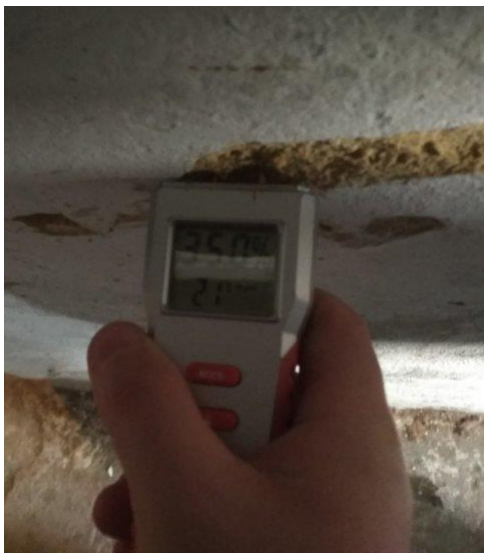
Hydroizolační vrstva spodní stavby je pravděpodobně z asfaltových pásů. V některých částech suterénu jsou stěny velmi vlhké (obr. /2/) a vlivem působení vlhkosti, ukládání a následné krystalizaci solí na vnitřním povrchu dochází k opadávání omítky (obr. /3/) a (obr. /5/).

obr. /2/ Vlhkost omítky v suterénu 35 %

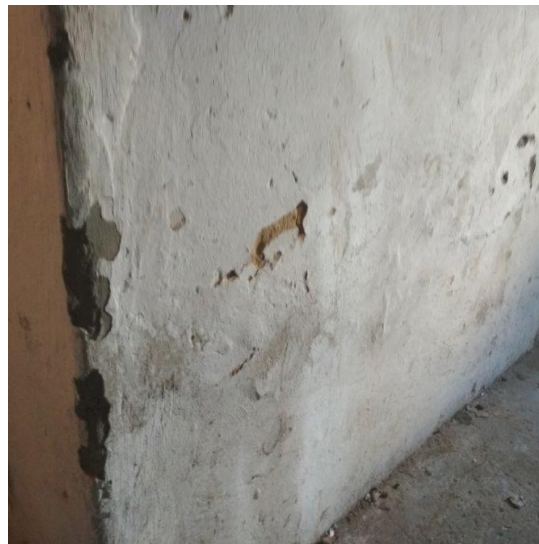
obr. /3/ Vlivem zvýšeného hydrofyzikálního namáhání ze suterénních stěn opadává omítka

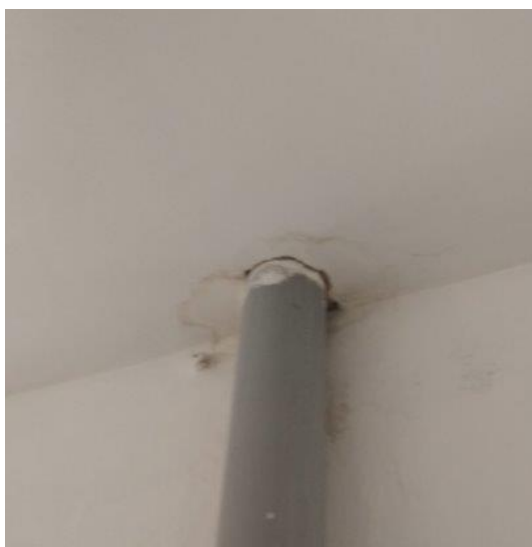
V prostorách WC původní budovy v místě prostupu odpadního potrubí přes stropní konstrukci vznikají vlhké mapy (obr. /4/). Doporučujeme zjistit příčinu vzniku vlhké mapy a odstranit ji, aby vlivem působení vlhkosti nedocházelo ke snižování životnosti omítek.

obr. /4/ V místě prostupu odpadního potrubí přes stropní konstrukci vznikají vlhké mapy

V místě prostupu odpadního potrubí přes stropní konstrukci vznikají vlhké mapy (obr. /4/). Doporučujeme zjistit příčinu vzniku vlhkých map a eliminovat poškození vnitřních omítek.

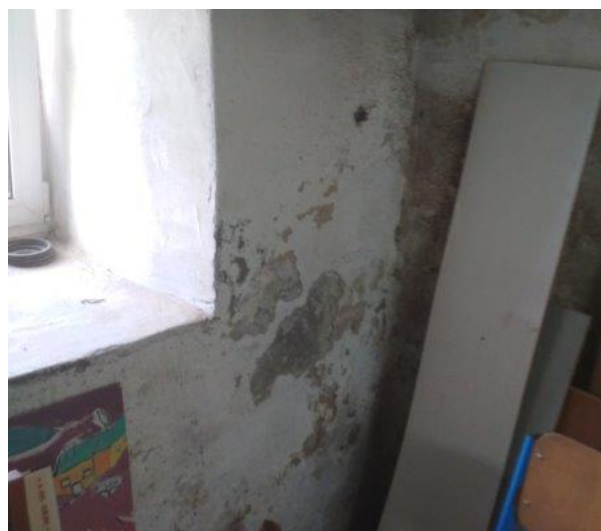
obr. /5/ Na omítce suterénních stěn se nacházejí vlhké mapy

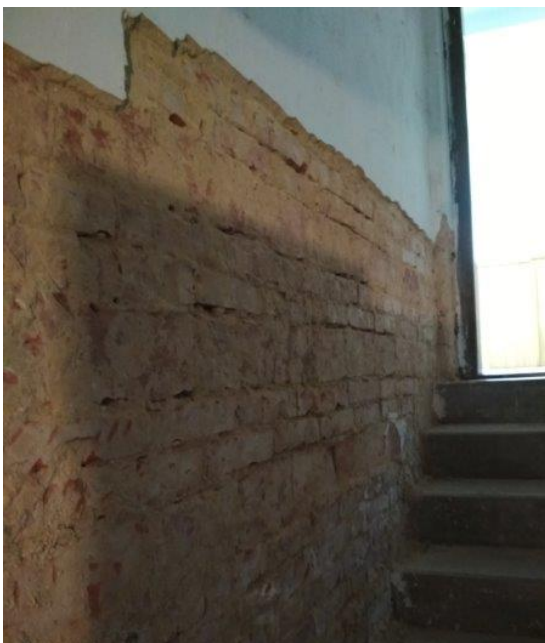
Vnitřní omítka suterénu je částečně oklepaná (obr. /6/) což zvyšuje množství odpařitelné vlhkosti z vlhkého zdiva.

obr. /6/ Vnitřní omítky suterénu jsou oklepaný

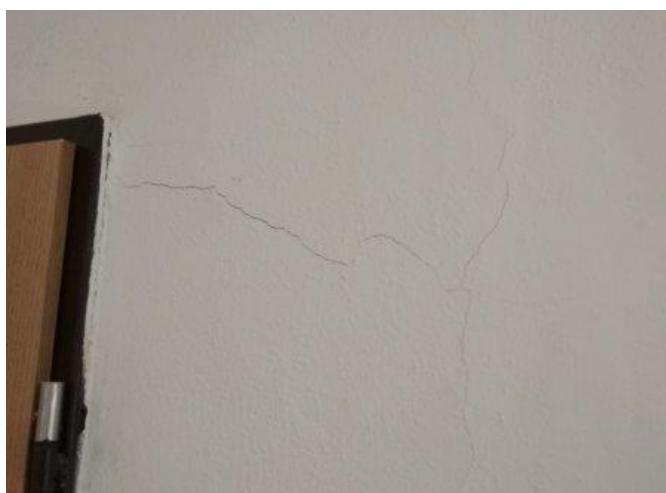
Na vnitřních stěnách se nacházejí trhliny v místě uložení stropní konstrukce (obr. /8/), nadpraží dveřních otvorů (obr. /7/) i v ploše svislých nosných konstrukcí. Doporučujeme trhliny sledovat a v případě potvrzení jejich aktivity nebo dalšímu rozvoji trhlín provést prohlídku statikem.

obr. /7/ Trhlina v blízkosti dveřního otvoru

Na vnitřních stěnách se nacházejí trhliny v místě uložení stropní konstrukce, nadpraží dveřních otvorů i v ploše svislých nosných konstrukcí. Vzhledem k četnosti a rozsahu trhlin doporučujeme statické posouzení příčin jejich vzniku a návrh sanace.

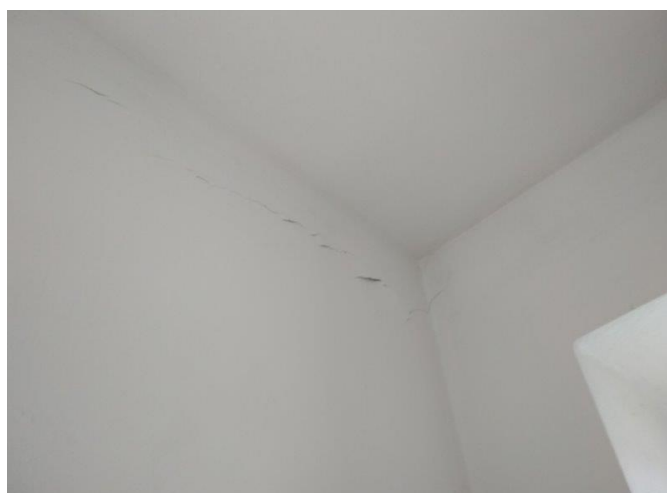
obr. /8/ Vodorovná trhlina v blízkosti uložení stropní konstrukce

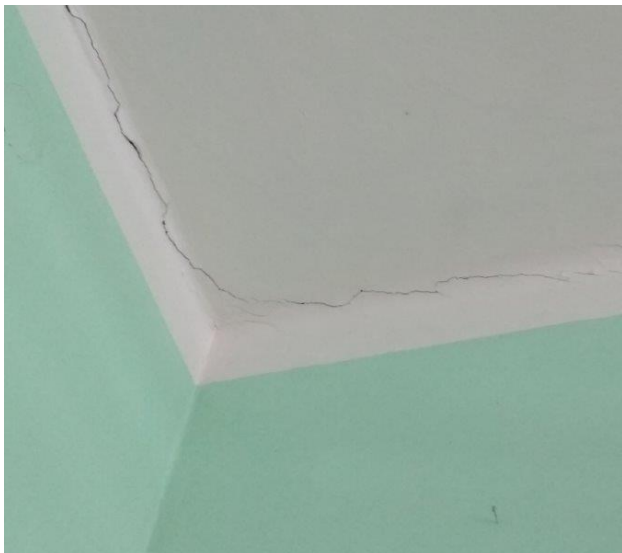
obr. /9/ Trhlina v místě styku stěny a stropní konstrukce

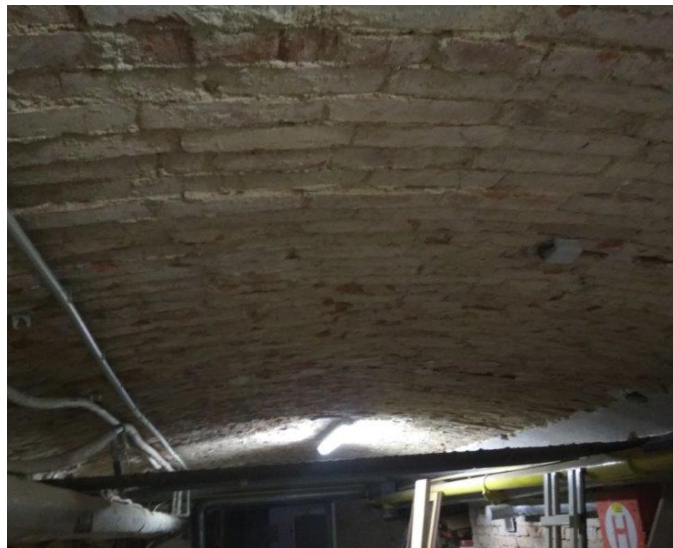
První nadzemní podlaží je vynášeno pomocí kleneb vyzděných z cihel plných pálených. Spodní líc klenby není omítnuty (obr. /10/) a vlivem dynamického zatížení dochází k drolení malty ve spárách. Doporučujeme spodní líc klenby doplnit ochrannou vrstvou pro prodloužení životnosti vodorovné nosné konstrukce.

obr. /10/ V suterénu byly z klenby oklepány stávající omítky – dochází ke sprašování povrchu a riziku vypadávání malty ze spár mezi cihlami

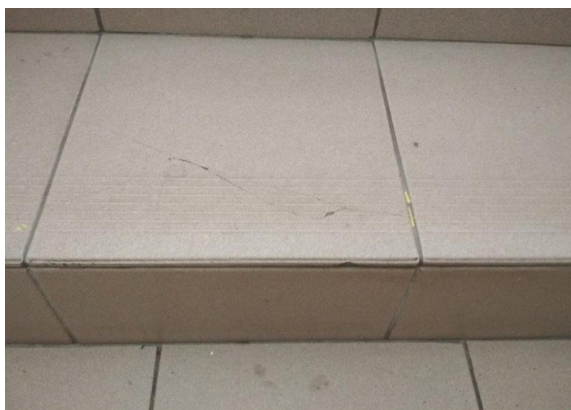
Nášlapná vrstva předloženého schodiště je tvořena keramickou dlažbou. Některé dlaždice jsou mechanicky poškozené a doporučujeme proto jejich výměnu.

obr. /17/ Mechanicky poškozená keramická dlaždice

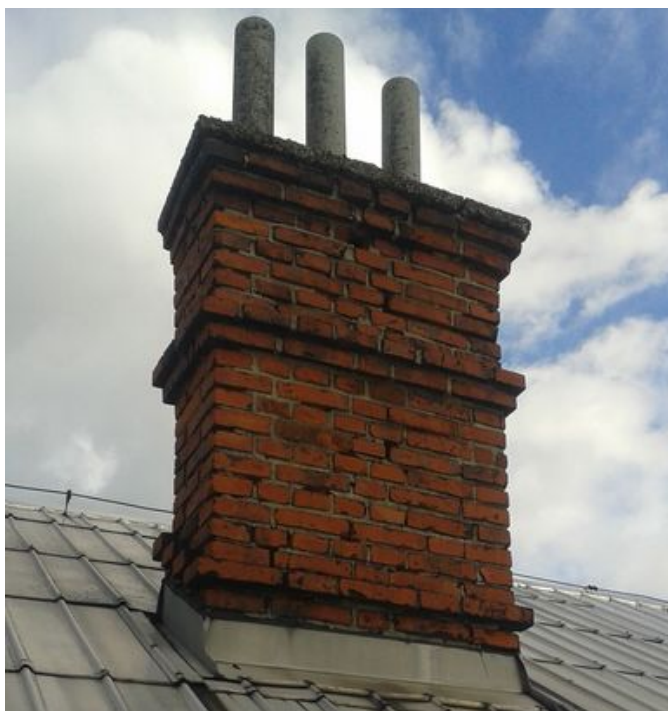
Část komínového tělesa vystupující nad střešní rovinu je vyzděna z cihel plných pálených, které nejsou z vnější strany opatřeny ochrannou omítkou.

Komínové průduchy nemají krycí stříšku, komínový průduch tak není chráněn před deštěm a sněhem a snižuje se tak životnost celého komínového tělesa.

obr. /19/ Pohled na komínové těleso vyzděné z cihel plných pálených

Komínové těleso je ukončeno betonovou krycí deskou. Doporučujeme krycí desku chránit oplechováním, nebo ochranným nátěrem, aby byla prodloužena její životnost.

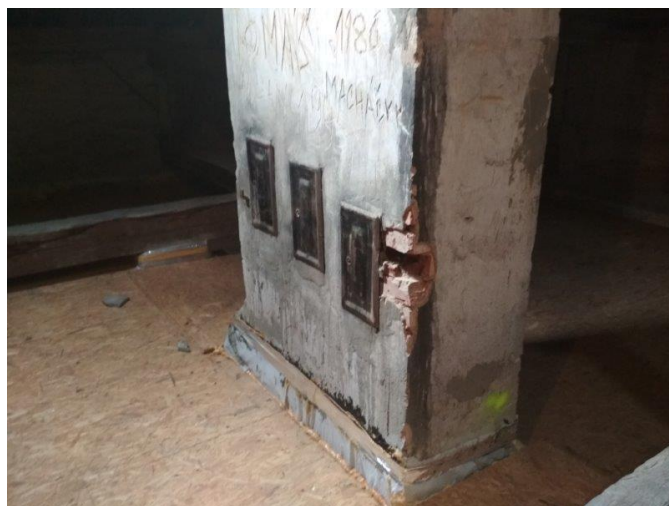
obr. /20/ Mechanické poškození komínového tělesa původní budovy

V půdním prostoru je komínové těleso opatřeno omítkou. V půdním prostoru bylo u jednoho komínu zjištěno mechanické poškození – na rohu komínového tělesa chybí kusové zdivo. Doporučujeme prověřit soudržnost komínových zdících prvků a nesoudržné prvky vhodně zapravit.

Komínové těleso původní budovy je zdegradované a dochází k uvolňování kusů zdiva. Doporučujeme prověřit soudržnost komínových zdících prvků původní budovy a nesoudržné prvky vhodně zapravit.

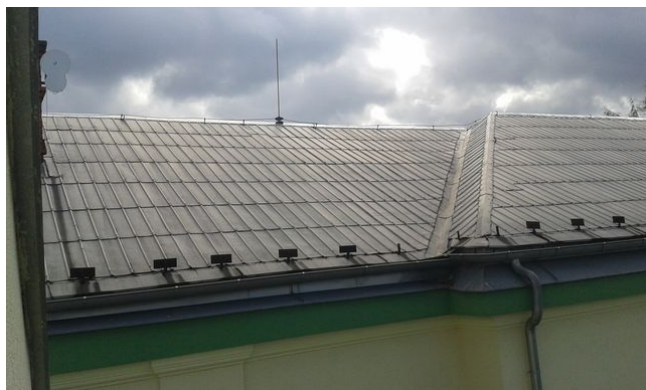
Zastřešení původní budovy je tvořeno valbovou šikmou střechou. Střešní skladba je vynášena pomocí krovu stojaté stolice. Z provedené prohlídky vyplývá, že krov původní části objektu prošel v minulosti rekonstrukcí, kde byly pravděpodobně vyměněny poškozené prvky za nové (obr. /23/). Hydroizolační vrstva střešního pláště původní části je tvořena krytinou z hliníkového plechu (obr. /21/). Na hliníkovém plechu se objevují stopy degradace.

obr. /21/ Pohled na střechu původní části objektu obr. /22/ Střešní výlez

Střešní krytina na původní části objektu vykazuje lokální defekty, které je nutno průběžně monitorovat a provádět lokální opravu poškozených prvků. Doporučujeme se v připravit na rekonstrukci střešní krytiny, kterou bude potřeba provést v horizontu do 5-10ti let.

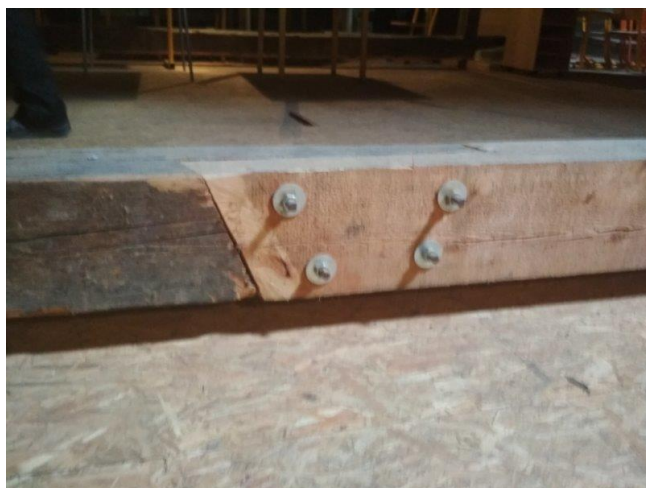
obr. /23/ Částečně vyměněný vaznicový trám krovu

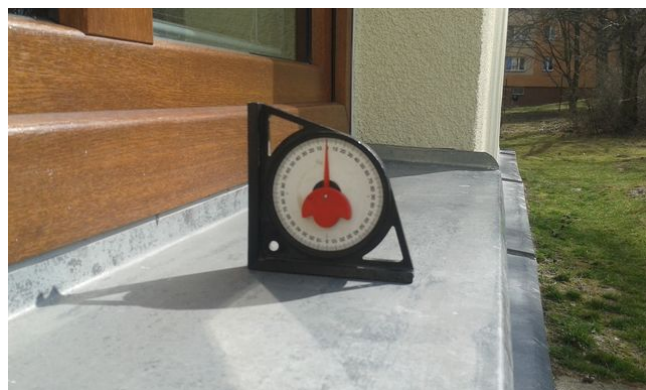
Některé klempířské prvky nesplňují požadovaný normový spád 3° (5,24%). Jedná se především o sklon okenních parapetů – jihozápadní strana původní budovy (obr. /27/).

obr. /27/ Sklon okenního parapetu roven 1° směrem od fasády objektu

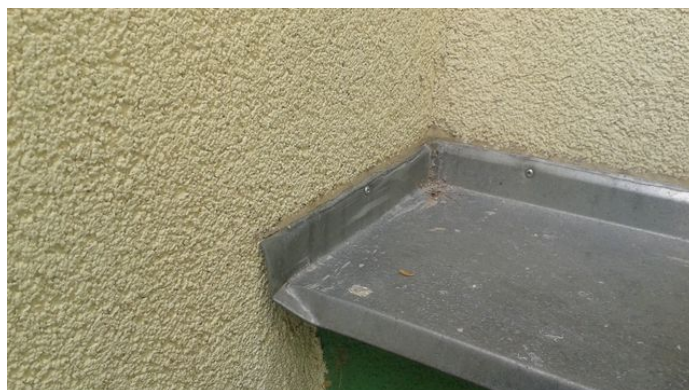
obr. /28/ Napojení oplechování soklu - styk těsněn pomocí tmele

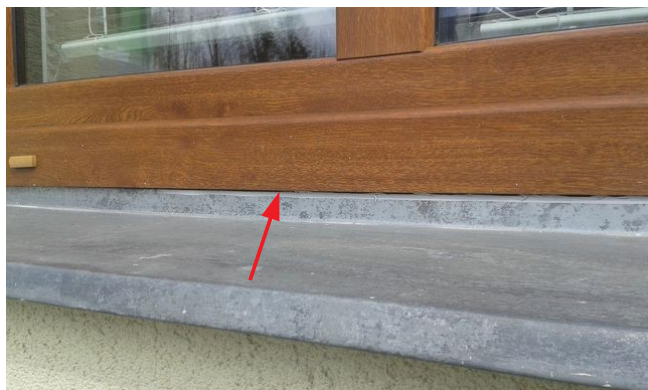
obr. /29/ Uvolněný parapetní plech – zadní čelo není zasunuto do drážky okenního profilu

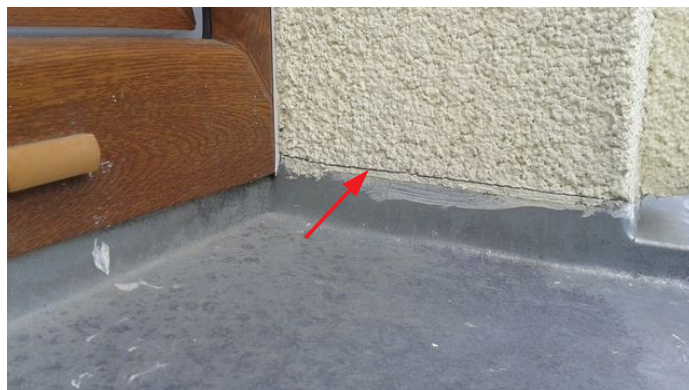
obr. /30/ Trhlina ve styku bočního čela parapetu a ostění fasády

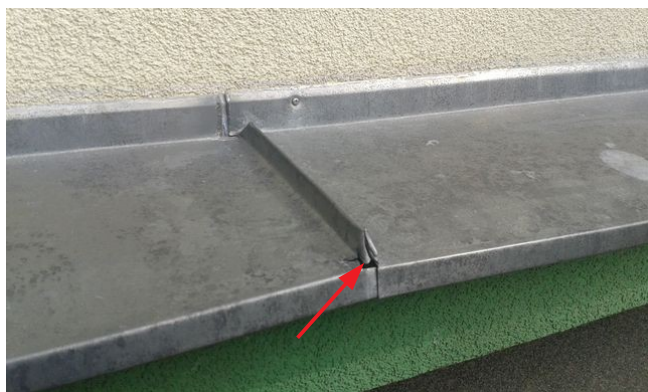
obr. /31/ Poškozené čelo stojaté drážky napojení oplechování římsy soklu původní části objektu

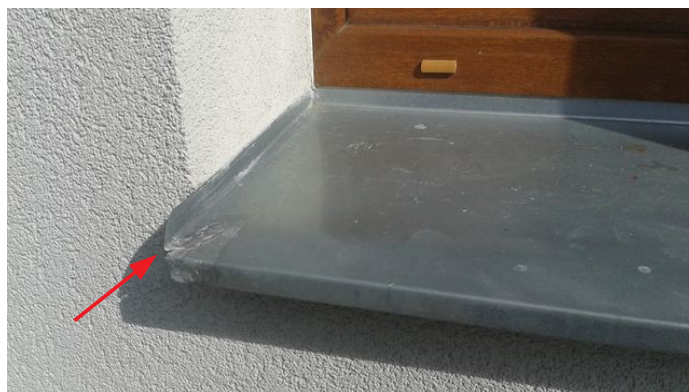
obr. /32/ Poškozený parapet v čelním ohybu – jihozápadní strana přístavby objektu

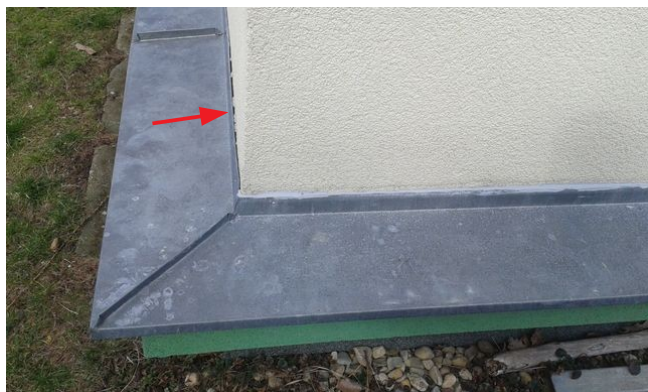
obr. /33/ Netěsnosti ve vadném napojení oplechování římsy soklu na fasádu - jihozápadní strana původní budovy

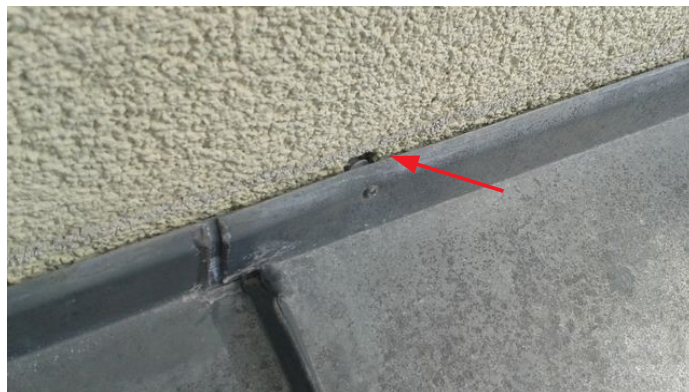
obr. /34/ Netěsnosti ve vadném napojení oplechování římsy soklu na fasádu a uvolněný kotevní prvek

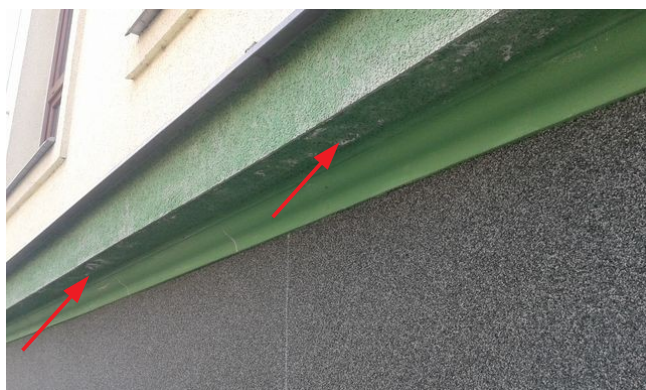
Oplechování soklu říms na fasádě není zakončeno pomocí systémové tvarovky, která by umožňovala dilatační překrytí v místě styku klempířské konstrukce s fasádou objektu. Oplechování je ukončeno tmelem na bázi silikonu, jehož životnost bývá obvykle do třech let. Prakticky na všech částech fasády byly zjištěny stopy zatékání a vyluhování látek z fasády objektu pod oplechováním říms (obr. /35/ a obr. /36/).

obr. /35/ Stopy zatékání do fasády –
pravděpodobně z důvodu vadného
napojení oplechování římsy na fasádu

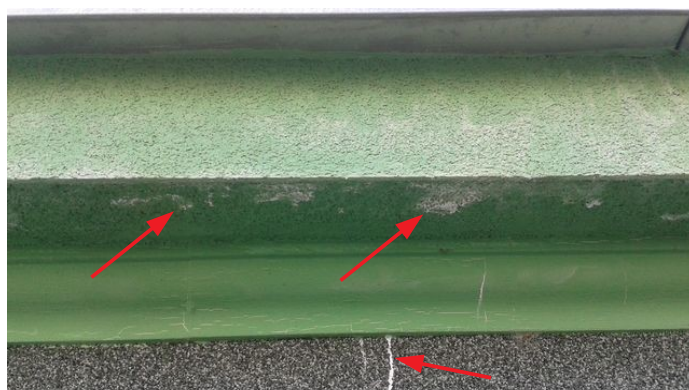
obr. /36/ Stopy zatékání do fasády – pravděpodobně
z důvodu vadného napojení oplechování
římsy na fasádu

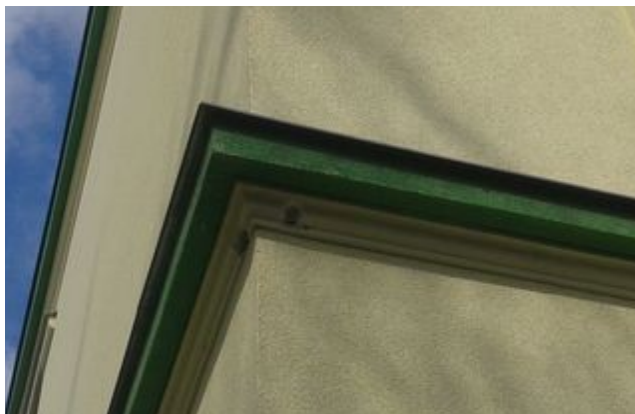
Na povrchu obvodového pláště na jižním rohu původní části objektu byly zjištěny díry (obr. /37/), které byly způsobeny ptáky. Místa doporučujeme opravit aby bylo zamezeno znehodnocení okolní části fasády a pronikání dešťových srážek do zateplení fasády.

obr. /37/ Vyklované díry v zateplovacím systému
fasády – jižní roh původní části objektu

V zateplení fasády byly zjištěny lokální defekty od působení ptáků a také mechanickým poškozením absence zarážky dveřního křídla. Dochází k poškození zateplovacího systému a zkrácení jeho trvanlivosti. Doporučujeme provést osazení zarážky dveří a osazení plašičů a následně opravu poškozených částí zateplovacího systému.

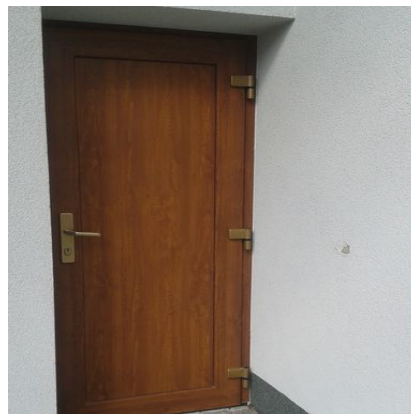
Poškození fasády bylo zjištěno také na jihovýchodní straně fasády přístavby (obr. /38/), kde u dveřního křídla není osazena zarážka či jiné opatření, které by zabránilo nárazům kliky dveří do ETICS, která poškodila povrchovou úpravu zateplení.

obr. /38/ Poškození povrchových vrstev
zateplovacího systému fasády –
jihovýchodní strana fasády přístavby objektu

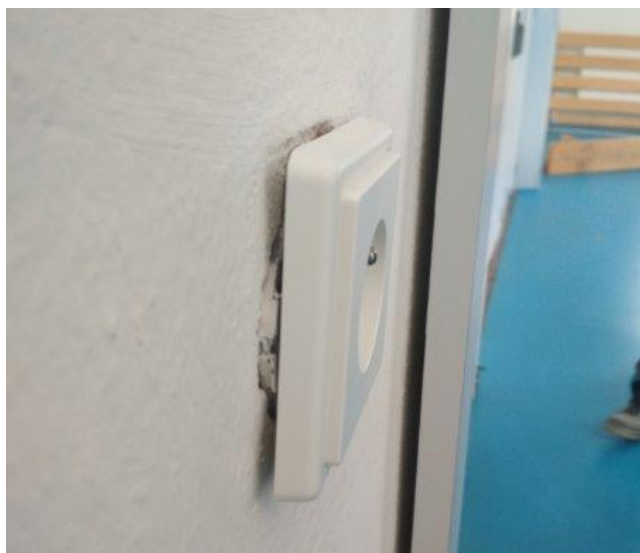
obr. /47/ Elektrická zásuvka umístěná v tělocvičně přístavby – uvolněný kryt

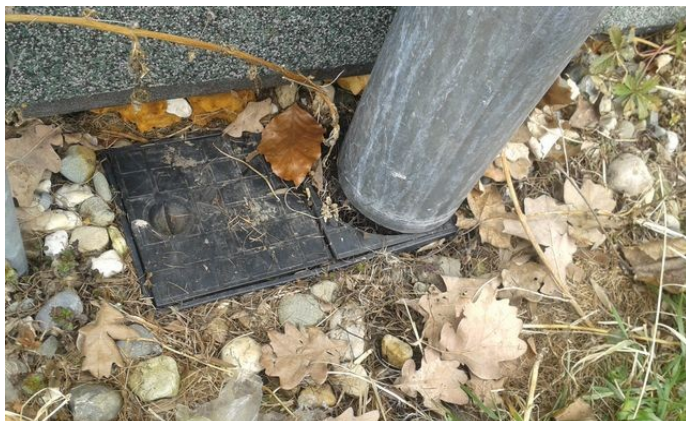
Ze střešní roviny je vedeno několik dešťových svodů. V místě napojení svodu na dešťovou kanalizaci jsou nainstalovány lapače střešních splavenin. Doporučujeme pravidelnou údržbu lapačů střešních splavenin (čistit minimálně 2 krát ročně). Na jihovýchodní části fasády bylo jedno svodné potrubí v místě zaústění do lapače až do výšky 0,7m zcela zaneseno biologickými nečistotami (obr. /57/) a nebylo zaústěno do lapače střešních splavenin (obr. /53/).

obr. /53/ Vadné napojení svodného potrubí do lapače střešních splavenin

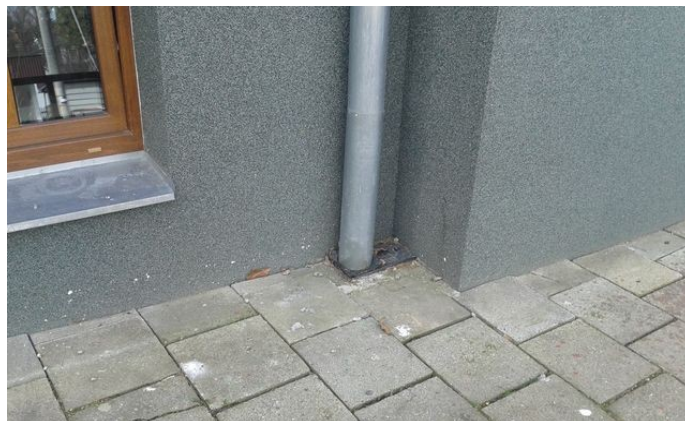
obr. /54/ Doporučujeme pravidelnou údržbu lapačů střešních splavenin

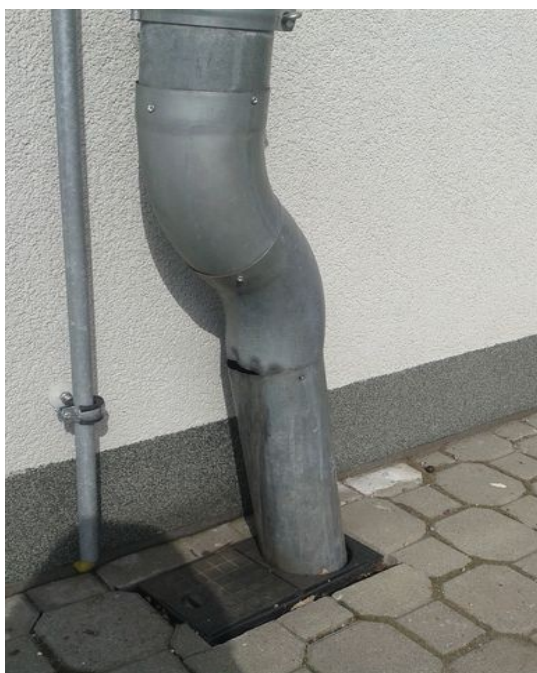
obr. /55/ Netěsnost ve styku částí střešních svodů – jihovýchodní část fasády přístavby

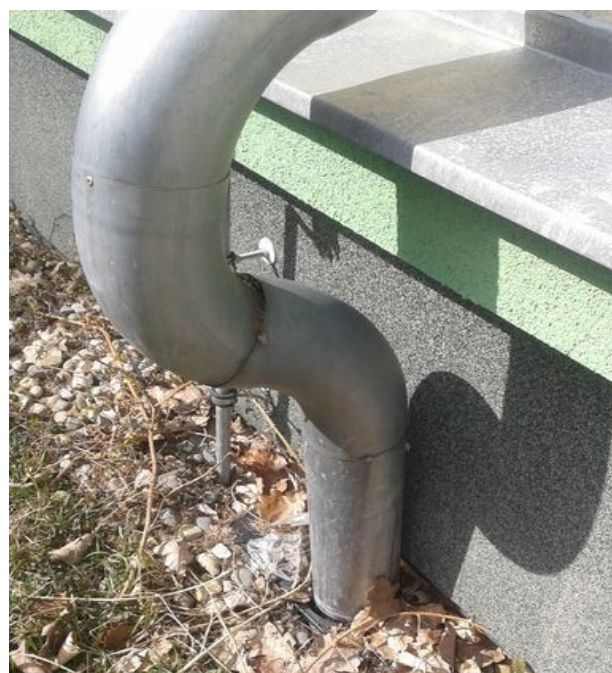
obr. /56/ Netěsné spoje svodného potrubí a zahlcení biologickým spadem

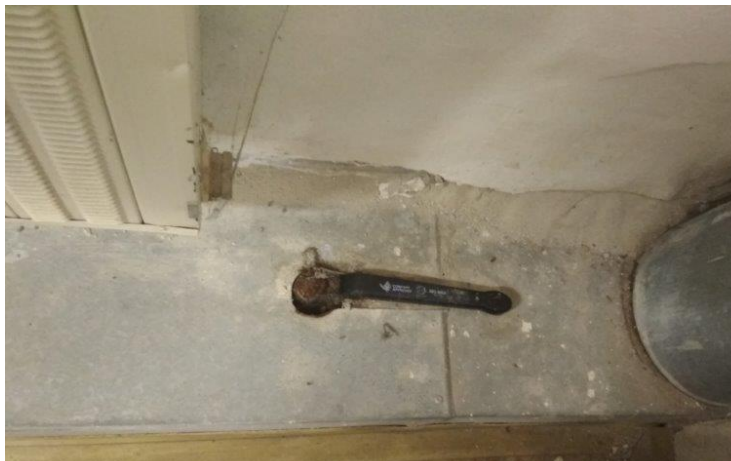
obr. /58/ Páková armatura hlavního uzávěru vody je značně zdegradovaná

Dle dostupných informací jsou přípojky technické infrastruktury původní. Doporučujeme proto prověřit jejich skutečný stav a předejít případné havárii.
