Inspekce základní umělecké školy

Základní umělecká škola J. A.
Komenského
Butovická 376
742 13 Studénka

Vypracoval
Dekprojekt s.r.o.

Zpracováno v období
Duben 2019

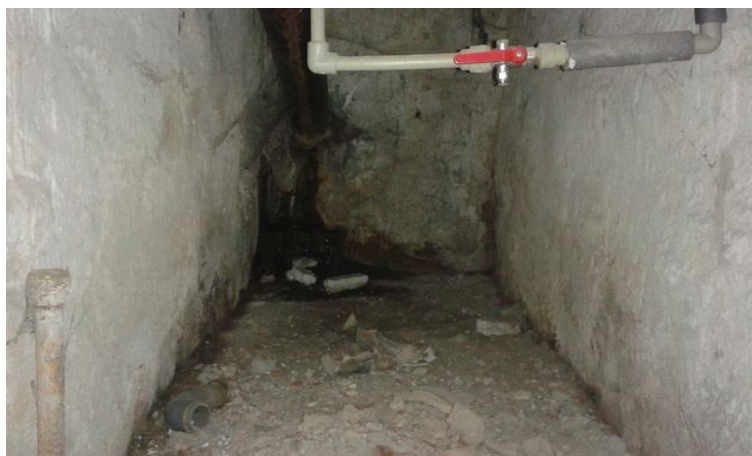
Při průzkumu objektu nebyla nalezena hydroizolační vrstva. S ohledem na stáří předmětného objektu je hydroizolace objektu pravděpodobně z oxidovaného asfaltu s vložkou z asfaltového pásu typu A. V suterénu pod úrovní upraveného terénu je zdivo vlhké a vlivem zvýšeného hydrofyzikálního namáhání z něho opadává omítka. Vzhledem k množství vlhkostních projevů doporučujeme prověřit stav původní hydroizolace spodní stavby a navrhnout vhodný způsob sanace. Největší výskyt vlhkostních poruch byl zjištěn na západní straně objektu.

obr. /4/ Zvýšená vlhkost stavby v suterénu, tvorba výkvětů a opadávající omítka obr. /5/ Vlhké omítky ve sklepe

S ohledem na zjištěnou zvýšenou vlhkost suterénního zdiva doporučujeme zpracování odborného posudku za účelem zjištění příčin vlhkostních projevů a návrhu nápravných opatření. Také doporučujeme snížit hydrofyzikální namáhání spodní stavby např. provedením obvodové drenáže (vhodné opatření musí stanovit odborný posudek).

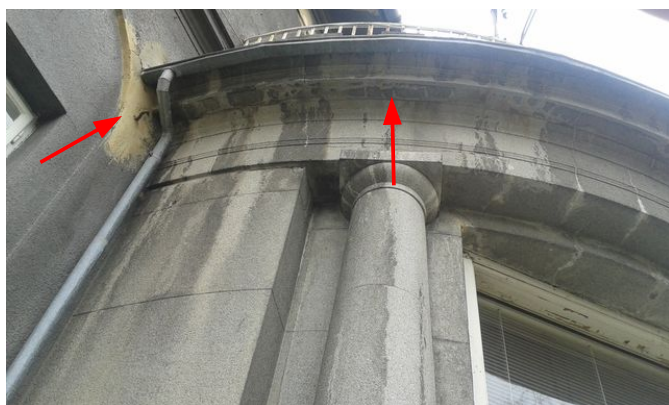
Zvýšené projevy vlhkosti, resp. zatékání, byly zjištěny také v prostorách arkýře na severovýchodní straně objektu (obr. /6/ a obr. /7/). Arkýř je zastřešen plochou střechou, která plní funkci terasy. V prostoru pod terasou byly zjištěny stopy zatékání a degradace okenních výplní vlivem dlouhodobého působení vlhkosti (obr. /8/ a obr. /9/).

obr. /6/ Stopy zatékání na fasádě objektu

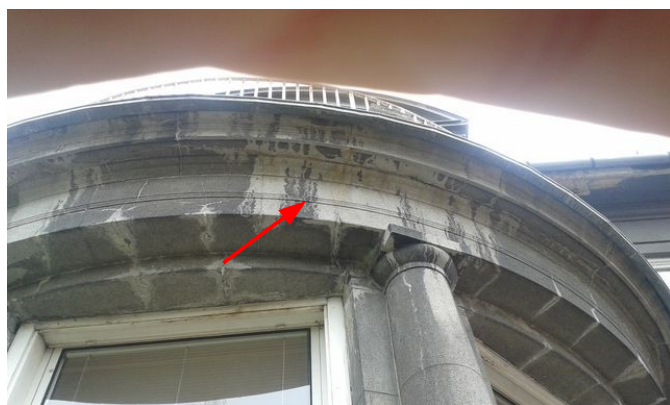
obr. /7/ Stopy zatékání na fasádě objektu

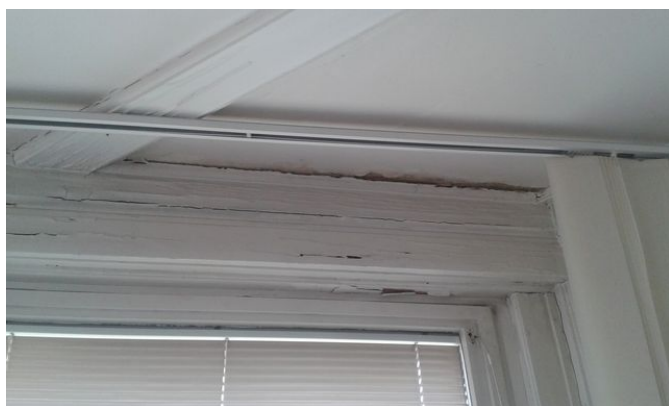
obr. /8/ Degradace výplní vlivem zatékání přes terasu na severovýchodní straně objektu

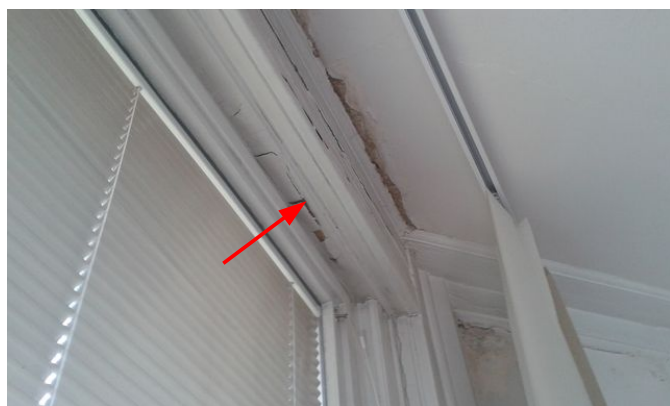
obr. /9/ Degradace výplní vlivem zatékání přes terasu na severovýchodní straně objektu

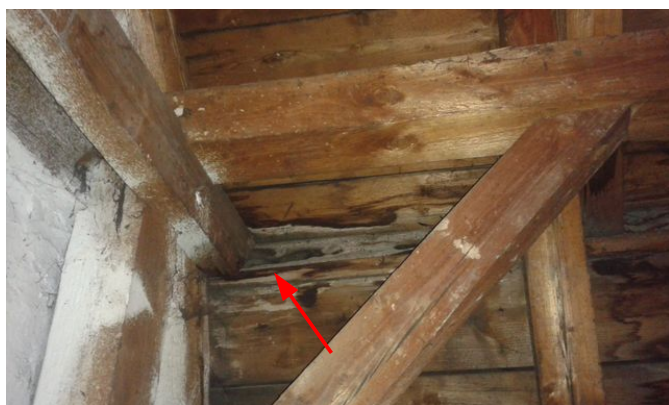
obr. /10/ Stopy zatékání na dřevěných prvcích krovu

V podstřešních prostorech byly zjištěny stopy zatékání přes střešní krytinu (obr. /10/ a obr. /11/). V době prohlídky byla daná místa suchá. Dle sdělení uživatelů objektu nedochází v současné chvíli k zatékání

Na dřevěném bednění, prvcích krovu (obr. /10/) a dřevěných palubkách podkrovního prostoru (obr. /11/) se nachází vlhkostní mapy. Tyto mapy se nachází v místě potrubí. Doporučujeme prověřit příčinu vzniku těchto vlhkostních stop.

do objektu střešní konstrukcí. S ohledem na zjištěné místa doporučujeme jejich sledování.

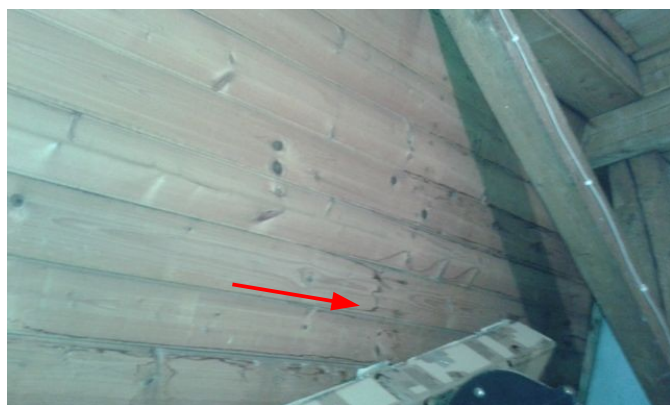
obr. /11/ Stopy zatékání na dřevěném bednění v podkroví objektu – sklad hudebnin

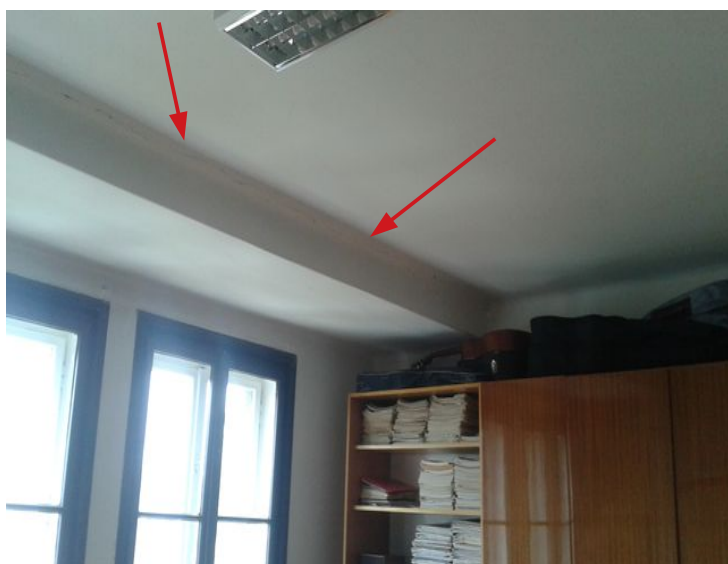
Na nosných konstrukcích stěn se nachází trhliny spíše ojediněle, převážně v místech okenních otvorů, upraveného terénu a uložení stropní konstrukce. Vzhledem k množství a rozsahu těchto trhlin nepředpokládáme významné statické poškození obvodových stěn. Doporučujeme trhliny sledovat a v případě zhoršení stávajícího stavu nebo vzniku nových trhlin zajistit provedení prohlídky statikem.

obr. /12/ Trhlina místě nosného překladu

- Na nosných konstrukcích stěn se nacházejí trhliny spíše ojediněle v místě okenních otvorů, soklové části nad upraveným terénem a uložení stropní konstrukce. Vzhledem k malému množství a rozsahu těchto trhlin nepředpokládáme významné statické poškození obvodových stěn.
Doporučujeme trhliny sledovat a v případě zhoršení stávajícího stavu nebo vzniku nových trhlin zajistit provedení prohlídky statikem.

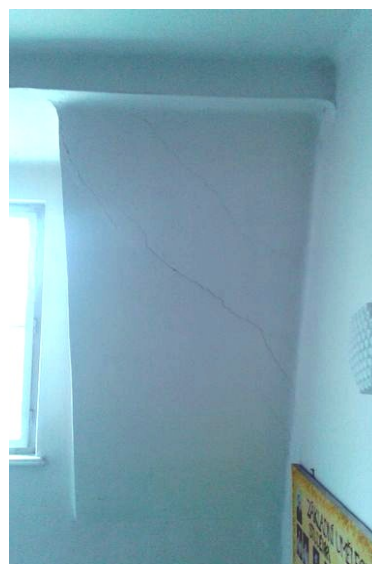
obr. /13/ Vlasečnicové trhliny na omítce v prostoru schodiště

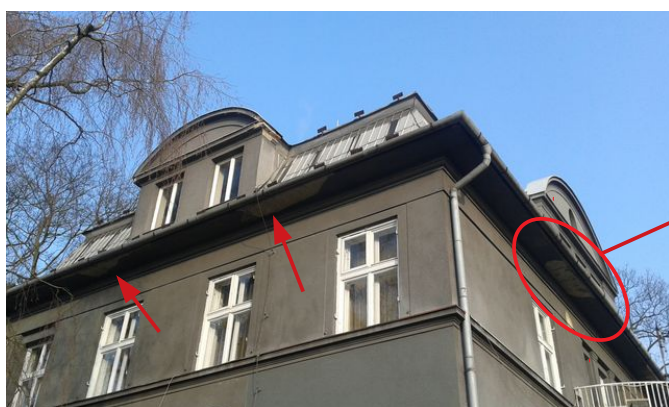
obr. /14/ Odpadávající omítka ze římsy pod střechou průběžně kolem celého objektu

- Po prakticky celém obvodu střechy byly na střešní římse pozorovány stopy zatékání a nimi spojená degradace vnější omítky střešní římsy. K zatékání pravděpodobně dochází vlivem hromadění sněhu a jeho zamrzání a následné tání na okraji střechy, kdy se voda může dostávat mimo střešní žlab a smáčet střešní římsu.

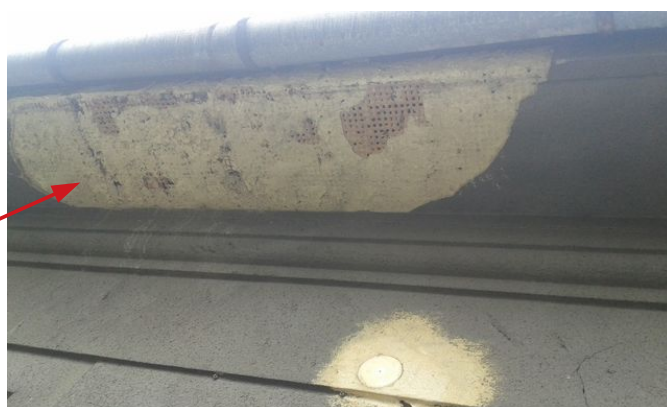
obr. /15/ Detail místa s odpadávající omítkou

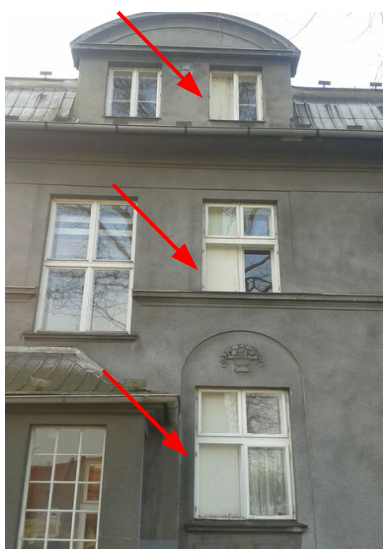
Na toaletách ve všech třech poschodích nad sebou, na severovýchodní straně fasády, jsou tři okna částečně zazděna a chybí zde úplně levá strana okenních křídel (popisováno z venkovního pohledu – viz. obr. /16/).

obr. /16/ Chybějící křídla oken

Doporučujeme provedení výměny výplně otvorů včetně parapetů.

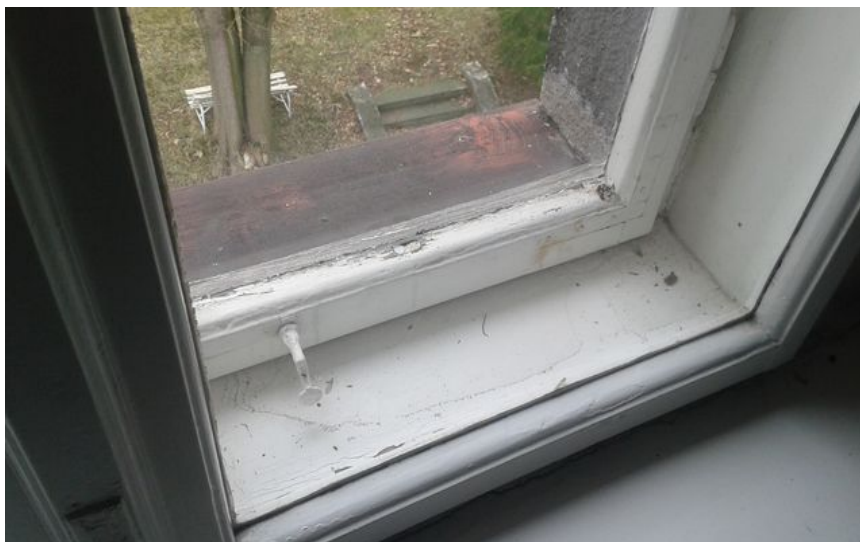
Výplně otvorů jsou původní – dřevěná kastlová okna opatřené bílým ochranným nátěrem. Okna stavem odpovídají svému stáří. Nátěr je degradovaný a postupně odpadává. Některá okna nejdou řádně dovírat a netěsní. Dochází tak ke zvýšenému úniku tepla a vyšší energetické náročnosti budovy.

obr. /17/ Degradace nátěru kastlových oken

Okenní výplně jsou původní dřevěná kastlová okna (obr. /17/). V místě arkýře na severovýchodní straně objektu jsou okna dřevěná zdvojená. Dveře do zádveří objektu jsou dřevěné bez významnějších tepelněizolačních vlastností.

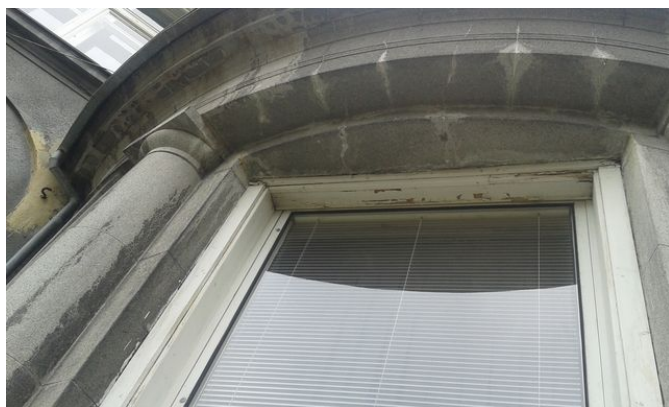
Okna ve výklenku jsou zdvojená. Z důvodu zatékající srážkové vody přes okraj terasy do obvodové stěny je v okolí oken zvýšena vlhkost a dochází k jejich degradaci. Zatékáním do interiéru dochází poškození a opadávání malby.

obr. /18/ Stopy zatékání po nadpraží zdvojených oken na severovýchodní straně objektu

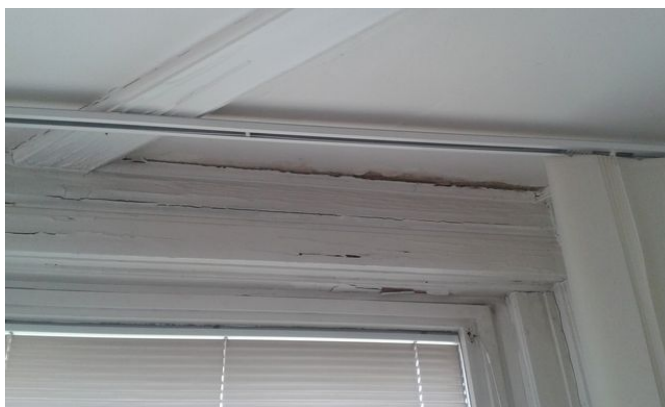
obr. /19/ Stopy zatékání a degradace oken navazujících konstrukcí

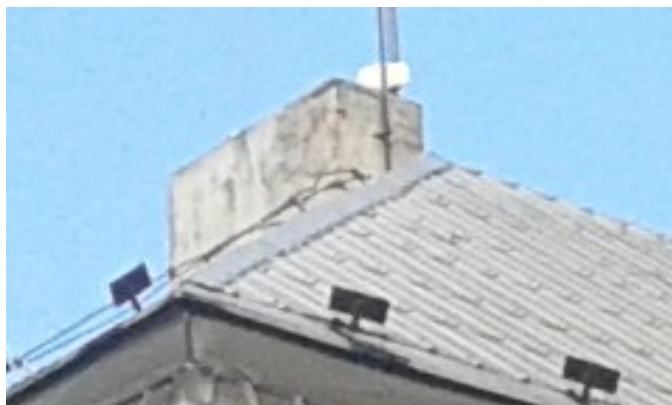
Komínová tělesa v místě vyústění jsou omítnuta. Stav omítek se blíží konci jejich životnosti (obr. /20/ a obr. /21/). Komínové tělesa nemají krycí stříšku (obr. /21/), komínové průduchy tak nejsou chráněny před deštěm nebo sněhem a snižuje se tak životnost komínového tělesa.

obr. /20/ Pohled na komínové těleso

Komínové těleso je ukončeno betonovou deskou, která není žádným způsobem chráněna před povětrností, nebo srážkovou vodou. Doporučujeme ukončovací desku komínového tělesa chránit oplechováním nebo ochranným nátěrem.

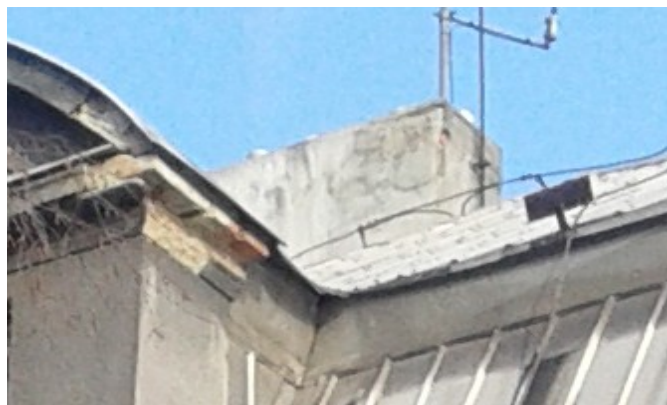
obr. /21/ Pohled na komínové těleso

- Komínové tělesa nemají krycí stříšku (obr. /21/), komínové průduchy tak nejsou chráněny před deštěm nebo sněhem a snižuje se tak životnost komínových těles.
- Komínové těleso je ukončeno betonovou deskou, které není žádným způsobem chráněna před povětrností, nebo srážkovou vodou. Doporučujeme ukončovací desku komínového tělesa chránit oplechováním nebo ochranným nátěrem.
- V blízkosti komínového tělesa se nenachází komínová lávka či jiná konstrukce, která by umožňovala přístupu ke komínovému tělesu pro jeho údržbu.

Komínová tělesa nemají krycí stříšky. Do odkrytých průduchů tak může zatékat a je tak snížena životnost zhlaví komínového tělesa. Doporučujeme na komínové tělesa osadit komínové stříšky.

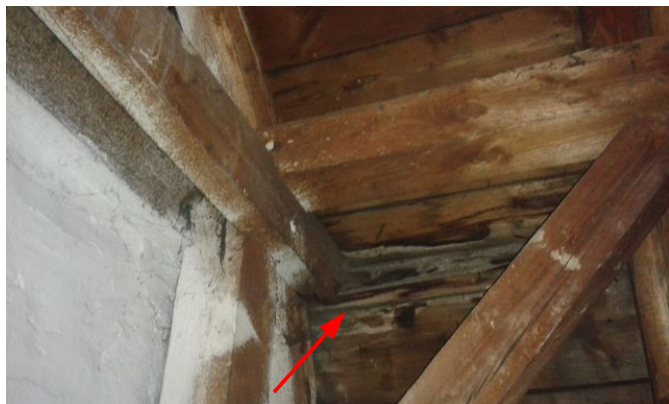
V podstřešních prostorech byly zjištěny stopy zatékání přes střešní krytinu (obr. /22/ a obr. /23/). V době prohlídky byla daná místa suchá. Stopy zatékání byly zjištěny také na komínových tělesech.

obr. /22/ Stopy zatékání na dřevěných prvcích krovu

- V podstřešních prostorech byly zjištěny stopy zatékání přes střešní krytinu (obr. /22/ a obr. /23/). V době prohlídky byly daná místa suchá. Stopy zatékání byly zjištěny také na komínových tělesech.
Přestože dle sdělení uživatelů objektu nedochází v současné chvíli k zatékání do objektu střešní konstrukcí, doporučujeme s ohledem na zjištěná místa sledování případného výskytu zatečení.

Dle sdělení uživatelů objektu nedochází v současné chvíli k zatékání do objektu střešní konstrukcí. S ohledem na zjištěné místa doporučujeme jejich sledování.

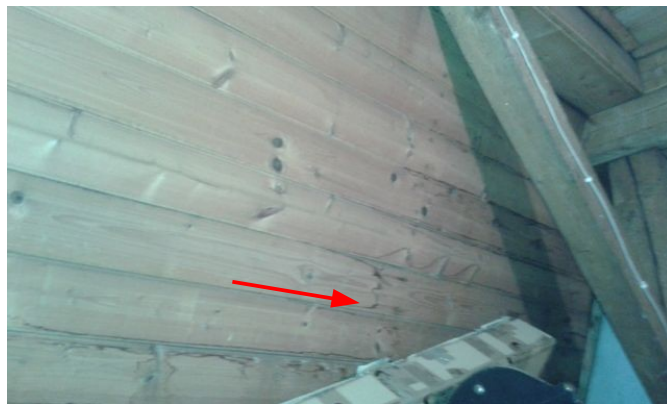
obr. /23/ Stopy zatékání na dřevěném bednění v podkroví objektu – sklad hudebnin

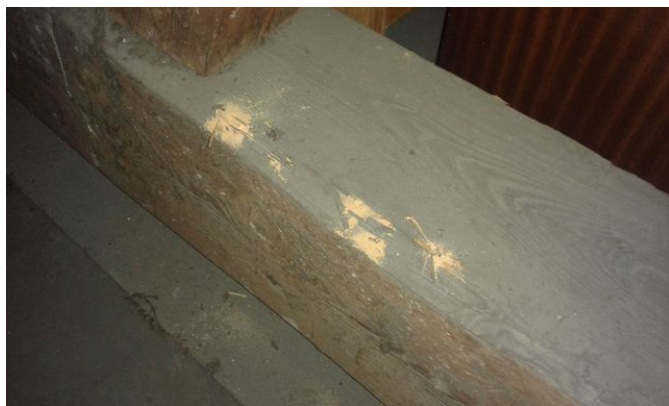
Na prvcích konstrukce krovu byly nalezeny drobné stopy působení dřevokazných škůdců a konstrukce je pravděpodobně napadená dřevokaznými škůdci (obr. /24/). Doporučujeme mykologickou prohlídku krovu.

obr. /24/ Stopy napadení krovu dřevokazným hmyzem

- Na prvcích konstrukce krovu byly nalezeny drobné stopy působení dřevokazných škůdců a konstrukce je pravděpodobně lehce napadená dřevokaznými škůdci (obr. /24/). Doporučujeme mykologickou prohlídku krovu.

S ohledem na napadení konstrukce krovu dřevokaznými škůdci doporučujeme konstrukci krovu podrobit mykologickému průzkumu a v případě zjištění významného rozsahu následné přizvání statika.

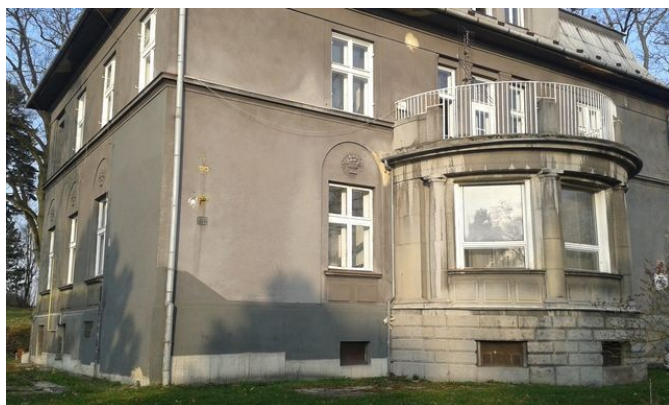
U okapu terasy byly na fasádě a také v interiéru zjištěny stopy zatékání (obr. /26/ a obr. /27/), které svědčí a netěsnosti hydroizolační vrstvy a nutnosti řešení opravy.

obr. /26/ Pohled na stopy zatékání v místě okapu terasy

- U okapu terasy byly na fasádě a také v interiéru zjištěny stopy zatékání (obr. /26/ a obr. /27/), které svědčí a netěsnosti hydroizolační vrstvy a nutnosti řešení opravy. Vlivem pronikající vlhkosti skladbou terasy a vlivem nedostatečné ochrany povrchu fasády vůči odstřikující vodě dochází k degradaci vnější omítky v oblasti vstupu na terasu.

S ohledem na předpokládané stáří objektu, vizuální stav vrchních vrstev a zatékání je zřejmé, že hydroizolace terasy již neplní svůj a je nutné provedení opravy střechy. Doporučujeme provedení sondy za účelem zjištění skutečné skladby a stavu jednotlivých vrstev a vypracování návrhu řešení opravy. V rámci návrhu by bylo vhodné řešit také dodatečné zateplení dané konstrukce.

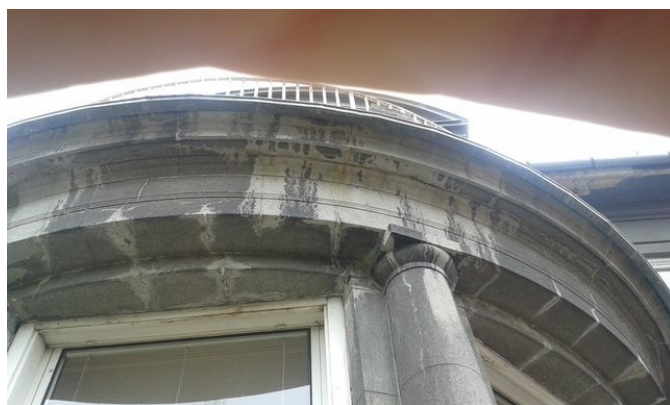
obr. /27/ Stopy zatékání v místě okapu terasy

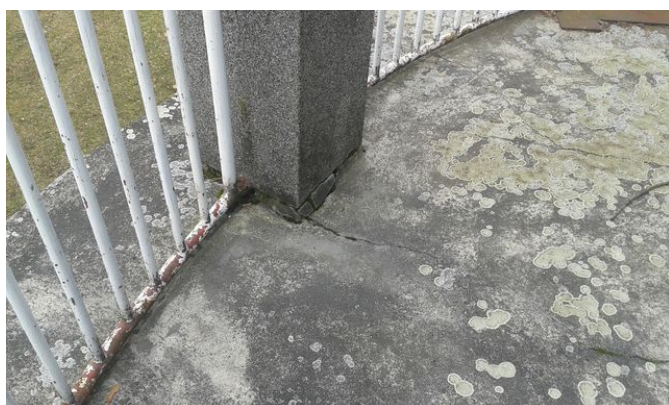
Zastřešení arkýře na severovýchodní straně objektu je řešeno plochou jednoplášťovou střechou, na kterou je výstup z prostoru učebny a která plní funkci terasy. Pochozí vrstvu terasy tvoří betonová mazanina, která je na svém povrchu popraskaná (obr. /28/ a obr. /29/).

obr. /28/ Degradace povrchu balkónu a tvorba lišejníku

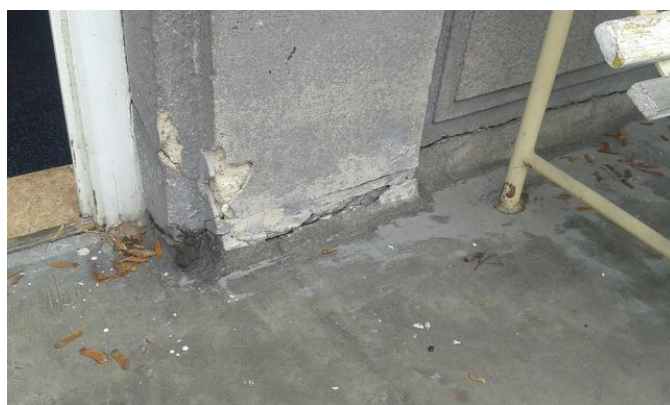
obr. /29/ Poškození omítek v místě napojení terasy na objekt

Vlivem pronikající vlhkosti skladbou terasy a vlivem nedostatečné ochrany povrchu fasády vůči odstříkující vodě dochází k degradaci vnější omítky v oblasti vstupu na terasu.

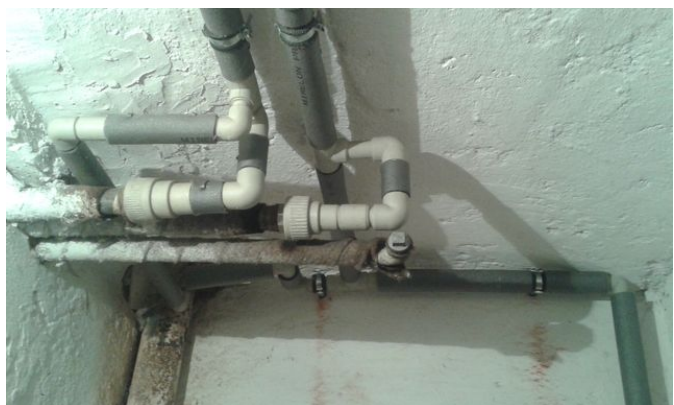
Vnitřní vodovod je po rekonstrukci a nové potrubí je vedeno v plastu (obr. /30/ a obr. /31/). Kotvení vodorovného potrubí je v suterénu místy nedostatečné, a proto dochází z důvodu teplotní roztažnosti a vlastní váhy k jeho vlnění. V průběhu jeho životnosti se tak zvyšuje riziko jeho poškození.

obr. /30/ Místo napojení nových rozvodů vodovodu na stávající ocelové trubky obr. /31/ Deformace potrubí vlivem nedostatečného kotvení

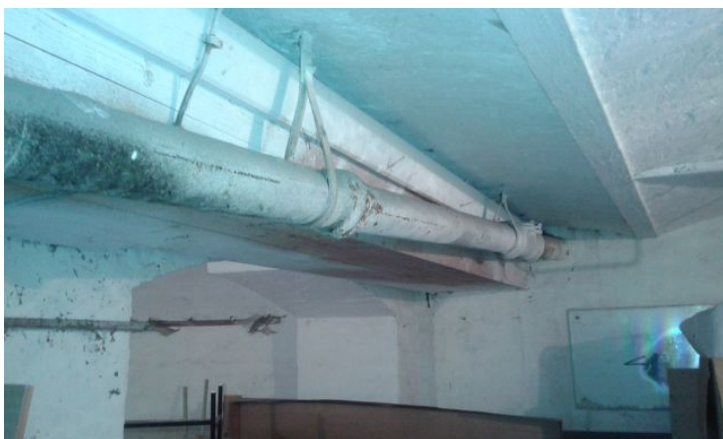
Vnitřní kanalizace je původní a je vedena v potrubí z litiny (obr. /32/).

obr. /32/ Vedení vnitřní kanalizace

- Ležaté rozvody vnitřní kanalizace jsou původní doporučujeme provádění pravidelné údržby a výměny poškozených prvků aby bylo zamezeno riziku lokálního zatékání. S ohledem na odhadované stáří předpokládáme zbytkovou životnost do 10-15ti let.
- Vnitřní vodovod je po rekonstrukci a nové potrubí je vedeno v plastu (obr. /30/ a obr. /31/). Kotvení vodorovného potrubí je v suterénu místy nedostatečné, a proto dochází z důvodu teplotní roztažnosti a vlastní tíhy k jeho vlnění. Doporučujeme provedení doplnění kotvících prvků.
- Vnitřní rozvody elektřiny byly částečně rekonstruovány. Doporučujeme provést komplexní rekonstrukci elektroinstalace zbývajících částí, které jsou zastaralé s rozvody pomocí Al vodičů. Také stáří jističů již násobně překročilo jejich trvanlivost a nezaručují spolehlivou požadovanou funkci.
