Inspekce budovy základní školy na ulici Sjednocení

Budova základní školy
Sjednocení 650
742 13 Studénka, Butovice

Vypracoval
DEKPROJEKT s.r.o.

Zpracováno v období
Duben 2019

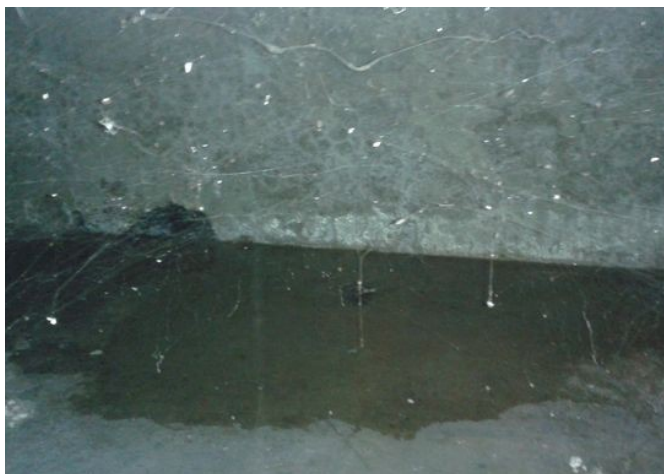
obr. /4/ V prostoru pod schodištěm se na podlaze nachází kaluž vody

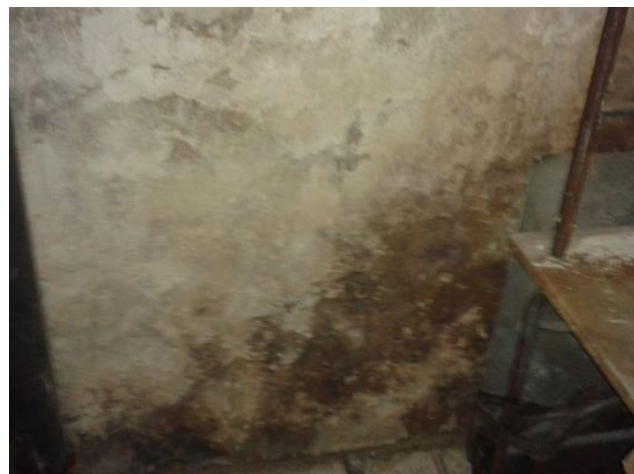
Původní hydroizolační vrstva spodní stavby je tvořena pravděpodobně z asfaltových pásů. Na suterénních stěnách byly v místě spojovacího krčku (objekt C) zjištěny vlhkostní projevy a stěny zde vykazovaly zvýšenou vlhkost. Největší výskyt vlhkostních projevů byl zjištěn v prostoru pod schodištěm (obr. /4/), kde byla na podlaze nalezena louže vody, v místech anglických dvorků (obr. /8/ a obr. /9/) a návazností na objekty A a B. Dle informací od školníka dochází k pravidelnému vytopení šaten spodní vodou v návaznosti na období větších dešťových srážek. Hydroizolace spodní stavby je pravděpodobně za hranici svojí životnosti. Doporučujeme proto prověřit její skutečný stav a navrhnout vhodný způsob sanace.

obr. /5/ Na stěnách suterénu spojovacího traktu se nacházejí vlhké mapy

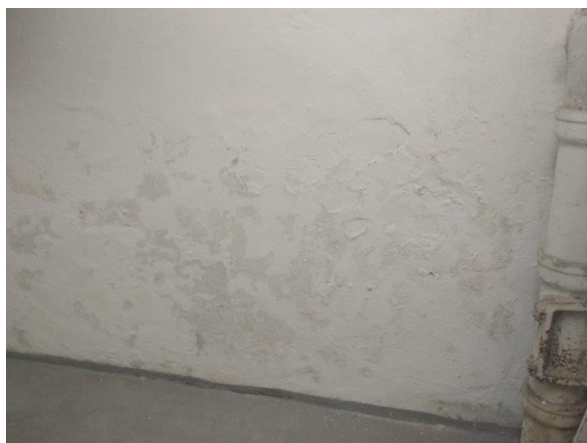
obr. /6/ V suterénu objektu C se na stěnách nacházejí stopy vlhkostních projevů

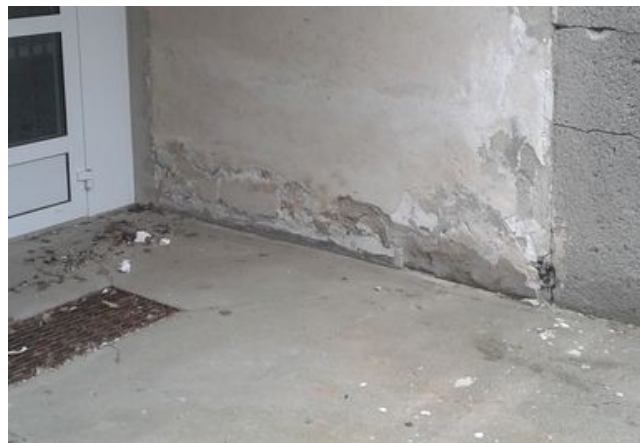
obr. /7/ V místě vstupu do suterénu objektu C je zdivo nadměrně hydrofyzikálně namáháno a opadává z něj omítka

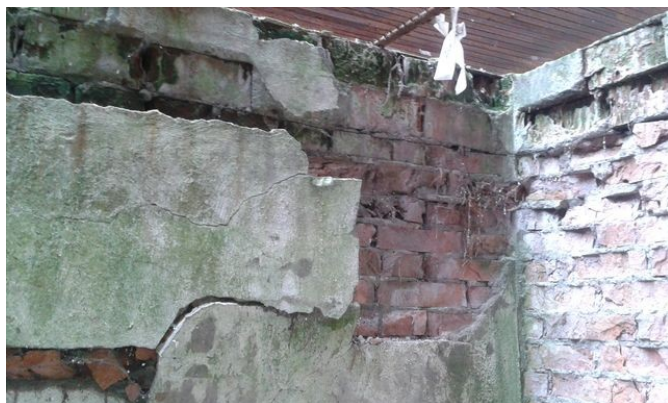
obr. /8/ Destrukce omítky a zdiva anglických dvorků

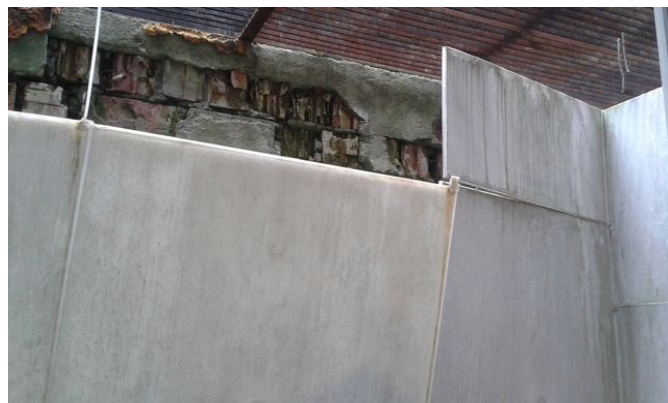
obr. /9/ Destrukce omítky, zdiva a plastových desek anglických dvorků

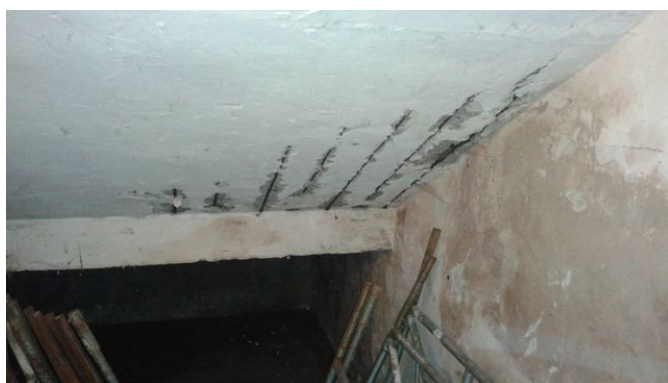
Ocelová výztuž výstupního ramene schodiště ze suterénu objektu C není chráněna ochrannou vrstvou a dochází k její degradaci (obr. /10/). Doporučujeme obnovu ochranné vrstvy za účelem prodloužení životnosti schodišťové konstrukce.

obr. /10/ Ocelová výztuž nejnižšího schodišťového ramene není chráněna ochrannou vrstvou a dochází k jejich degradaci

Nosná výztuž výstupního ramene schodiště ze suterénu je obnažená vlivem zvýšeného hydrofyzikálního namáhání a nedostatečného krytí betonu. Vlivem degradace železobetonové konstrukce dochází ke vzniku koroze a dochází tak ke snížení její pevnosti. Doporučujeme statické posouzení a vhodný způsob sanace.

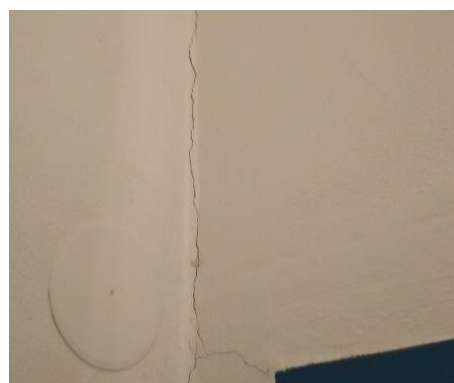
Na vnější straně fasády objektů A, B, C a tělocvičny se nacházejí trhliny. Jedná se převážně o trhliny v místě nadpraží okenních otvorů, nároží stěn (obr. /11/) a uložení stropních konstrukcí. Vzhledem k četnosti a velikosti těchto trhlin nepředpokládáme překročení únosnosti obvodových stěn.

V prostorách tělocvičny se nachází značné množství trhlin. Vzhledem k množství a velikosti těchto trhlin doporučujeme jejich monitorování a prohlídku statikem.

obr. /11/ Trhlina v nároží svislých stěn (tělocvična)

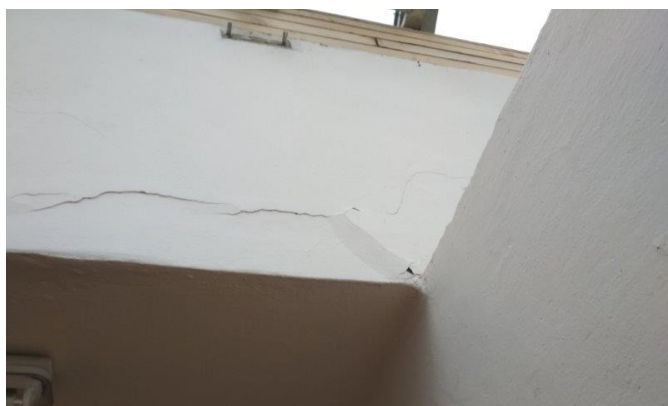
obr. /12/ Vodorovná trhlina v místě střešního světlíku – objekt C

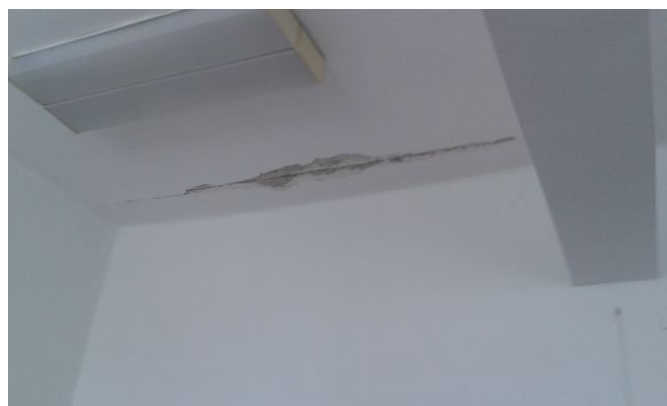
V místě styku dvou stropních panelů se nacházejí trhliny (obr. /13/). Tyto trhliny pravděpodobně vznikly dotvarováním a nepředpokládá se, že by byla únosnost stropní konstrukce nedostatečná.

obr. /13/ Trhlina ve stropní konstrukci, která se pravděpodobně nachází v místě styku stropních panelů

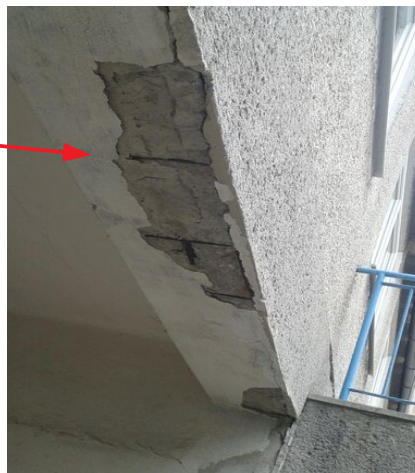
obr. /15/ Opadávání krycí vrstvy výztuže ŽB průvlaku nad vstupem ze suterénu objektu C na severovýchodní straně objektu

- Ocelová výztuž výstupního ramene schodiště ze suterénu není chráněna ochrannou krycí vrstvou a dochází k její degradaci. Doporučujeme obnovu ochranné krycí vrstvy za účelem prodloužení životnosti konstrukce schodiště.
- V prostorách tělocvičny se nachází značné množství trhlin. Vzhledem k množství a velikosti těchto trhlin doporučujeme jejich monitorování a prohlídku statikem.
- Na vnější fasádě se nachází značné množství trhlin. Předpokládá se, že tyto trhliny budou v průběhu probíhající rekonstrukce vyhodnoceny a sanovány.
- V místě styku stropních panelů se nacházejí trhliny.
- Dochází k opadávání krytí krycí vrstvy a korozi výztuže ŽB průvlaku nad vstupem ze suterénu objektu C na severovýchodní straně objektu (obr. /15/).

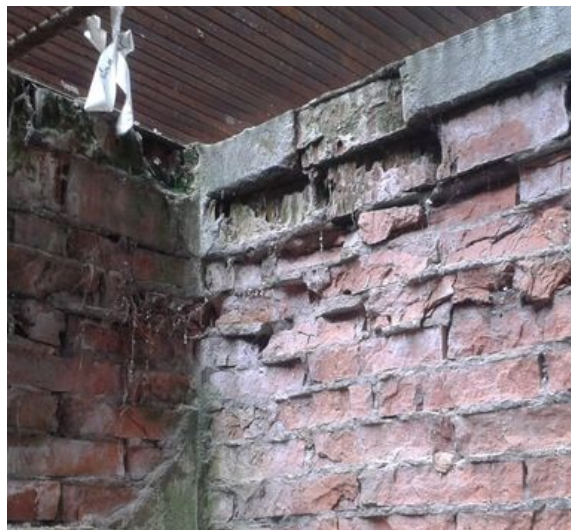
Ochranné stěny anglických dvorků jsou na hranici své životnosti (obr. /19/) a doporučujeme proto jejich rekonstrukci.

obr. /19/ Ochranné stěny anglických dvorků jsou na hranici svojí životnosti

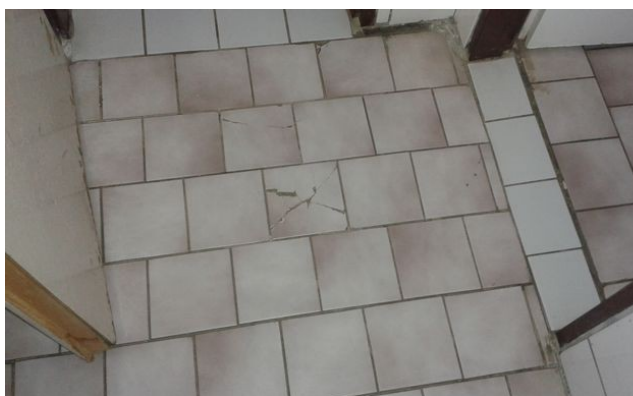
Některé keramické dlaždice v prostorách WC jsou mechanicky poškozené (obr. /20/). Doporučujeme jejich rekonstrukci, aby bylo sníženo riziko poranění uživatel objektu.

obr. /20/ Mechanicky poškozené keramické dlaždice na WC

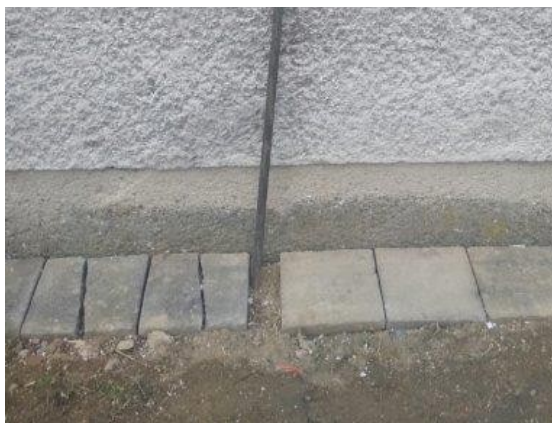
Okapový chodníček z betonových dlaždic je ve špatném stavu (obr. /22/) a doporučujeme jeho rekonstrukci, aby nedocházelo k nadměrné akumulaci srážkové vody v blízkosti suterénních stěn.

obr. /22/ Okapový chodníček okolo objektu je ve špatném stavu

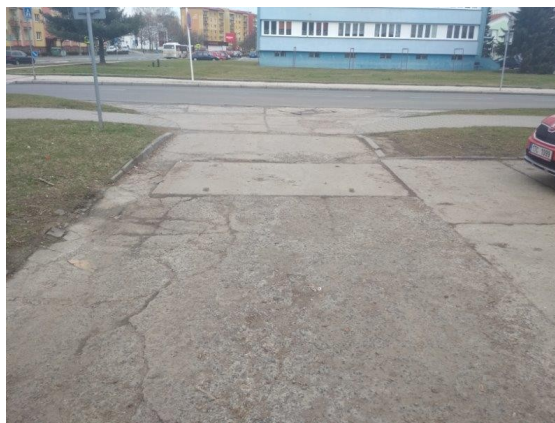
Příjezdová cesta k jídelně je zdeformovaná a vlivem nerovností se na ní drží kaluže (obr. /23/). Doporučujeme její rekonstrukci.

obr. /23/ Příjezdová cesta k jídelně je nadměrně zdeformovaná

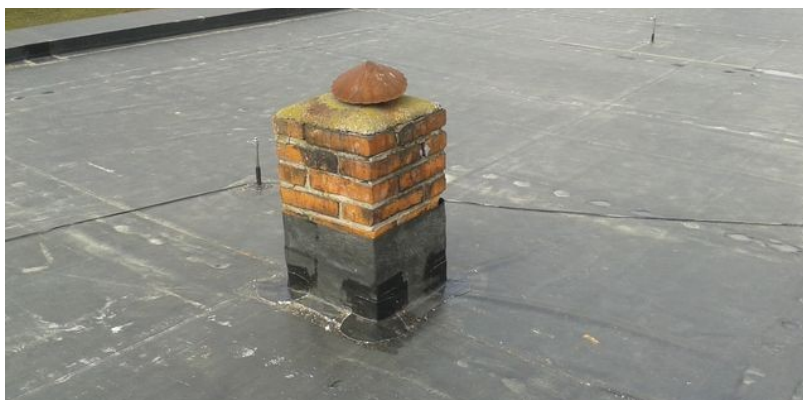
Část komínového tělesa vystupující nad střešní rovinu je vyzděna z cihel plných pálených (obr. /24/), které není z vnější strany opatřeno ochrannou omítkou. V místě ukončení komínového tělesa jsou stopy biologické degradace, které snižují životnost komínového tělesa. Doporučujeme ukončení komínového tělesa chránit oplechováním, nebo ochranným nátěrem, aby byla prodloužena jeho životnost.

Komínový průduch nemá vhodnou krycí stříšku. Komínový průduch tak není dostatečně chráněn před deštěm a sněhem a snižuje se tak životnost komínového tělesa.

obr. /24/ Komínové těleso v místě spojovací chodby

- Komínový průduch nemá vhodnou krycí stříšku. Komínový průduch tak není dostatečně chráněn před deštěm a sněhem a snižuje se tak životnost komínového tělesa.
- V místě ukončení komínového tělesa jsou stopy biologické degradace, které snižují životnost komínového tělesa. Doporučujeme ukončení komínového tělesa chránit oplechováním nebo ochranným nátěrem tak, aby byla prodloužena jeho životnost. Předpokládá se oprava v rámci rekonstrukci střechy.

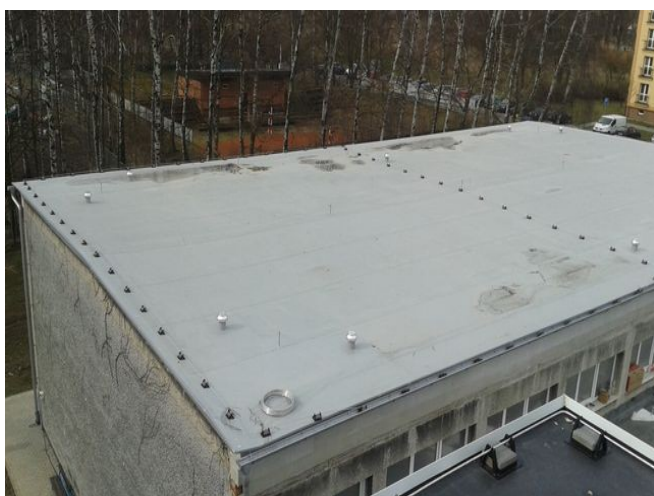
Na střeše tělocvičny se nachází kaluže (obr. /25/). Vznik kaluží zvyšuje hydrofyzikální namáhání povlakové hydroizolace a přispívá k zadržování nečistot a snížení životnosti hydroizolace střešního pláště.

obr. /25/ Pohled na výskyt kaluží na střeše objektu tělocvičny

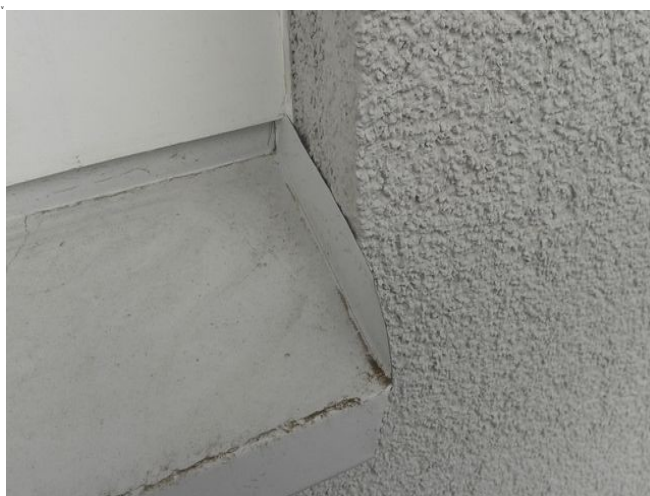
obr. /26/ Netěsné napojení parapetu na ostění okna výtahové šachty – objekt A

V místě napojení parapetu na ostění okna výtahové šachty (objekt A) byly zjištěny netěsnosti (obr. /26/). I za předpokladu rozpracovanosti daného detailu, lze očekávat, že daný styk bude doplněn tmelem.

V takovém případě je pak těsnost daného detailu závislá na těsnosti tmele, kterým je styk oplechování a fasády objektu řešen. Trvanlivost daného řešení je závislá na kvalitě provedení a následně na trvanlivosti použitého tmele, která bývá v daných podmínkách v rozmezí 3-5 let. Doporučujeme dané řešení upravit a provést systémově, aby byla umožněna dilatace oplechování a zajištěna těsnost daného styku a nedocházelo k zatékání do fasády a bylo tak zabráněno jejímu znehodnocení.

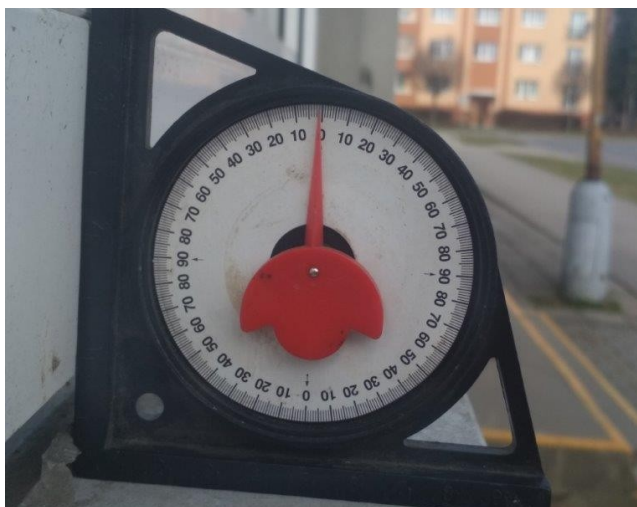
obr. /27/ Spád oplechování parapetů je místy nedostatečný (1°)

Z líce obvodového zdiva vystupují klempířské prvky, které nesplňují požadovaný normový spád 3° (5,24%). Jedná se především o sklon oplechování parapetů (obr. /27/). Může tak docházet k lokálním zátokům a degradaci povrchových vrstev.

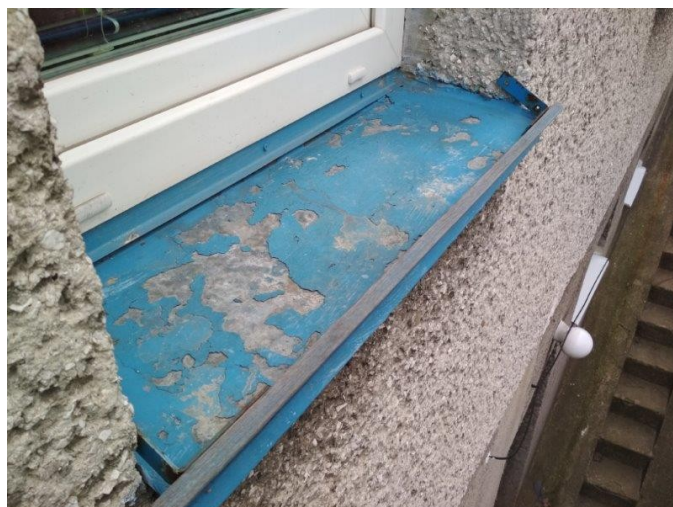
obr. /28/ Ochranný nátěr původních parapetů je zdegradovaný

Ochranný nátěr původního oplechování parapetů je zdegradovaný (obr. /28/). Doporučujeme jeho obnovu za účelem prodloužení životnosti klempířských prvků.

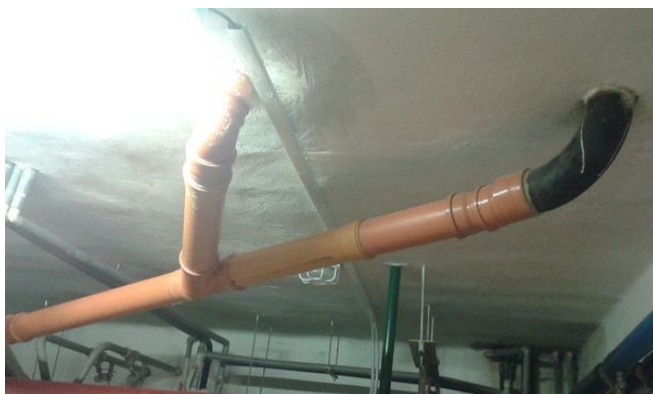
V suterénu objektu se napojuje původní svislé litinové potrubí na nové ležaté potrubí z KG (obr. /29/). Některé spoje jsou provedeny provizorně (obr. /31/ a obr. /32/) a je tím výrazně snížena jejich životnost. Doporučujeme spoje odpadního potrubí realizovat pomocí systémových tvarovek, aby byla prodloužena životnost celého odpadního potrubí.

obr. /29/ Pohled na napojení původního litinového odpadního potrubí na nové odpadní potrubí z KG trub

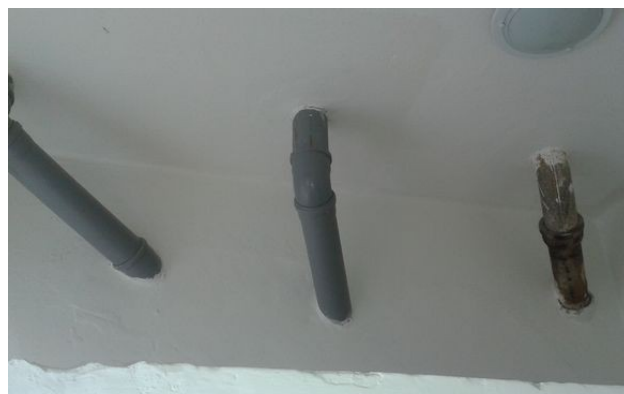
V době zpracování zprávy z inspekce probíhala částečná výměna svislého odpadního potrubí (obr. /30/). Nové potrubí je vedeno v plastových trubkách. Původní potrubí je vedeno v litinových trubkách. Vzhledem k předpokládané životnosti původního litinového potrubí doporučujeme jeho rekonstrukci za účelem předejití vzniku míst lokálních netěsností.

obr. /30/ Svislé odpadní potrubí je částečně po rekonstrukci vedeno v plastových trubkách

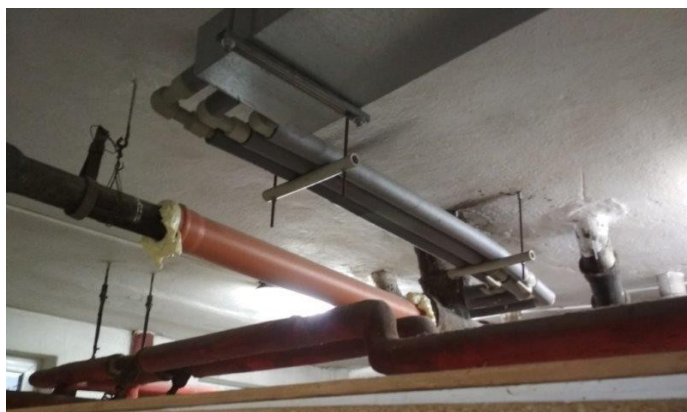
obr. /31/ Lokální oprava původního potrubí pomocí KG trubek – těsnost napojení na původní odpadní potrubí je řešena pomocí montážní pěny

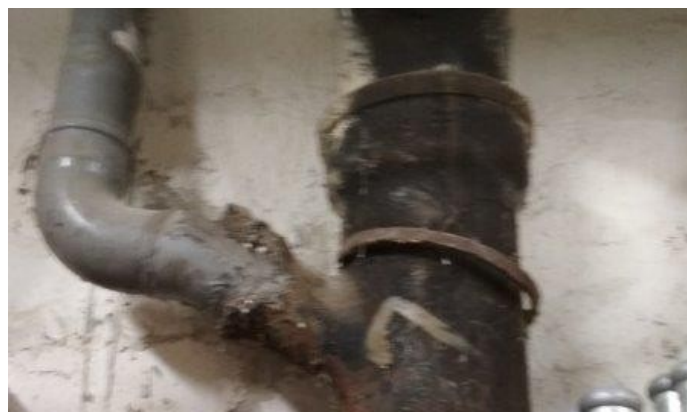
obr. /32/ Provizorní napojení plastového odpadu na původní litinové odpadní potrubí

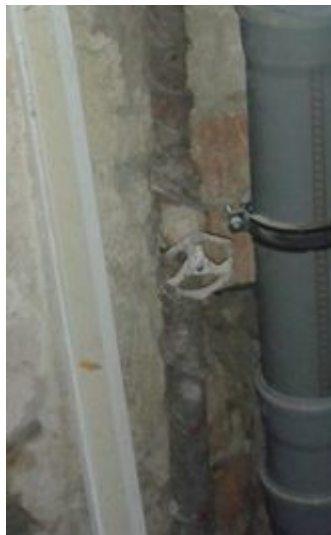
Vnitřní rozvody vodovodu jsou převážně původní. Původní vodovod je veden v ocelových trubkách (obr. /33/). Vzhledem k předpokládané životnosti původních trubek doporučujeme jejich rekonstrukci tak, aby bylo zamezeno případným lokálním únikům pitné vody.

obr. /33/ Původní odpadní potrubí vedené v ocelových trubkách

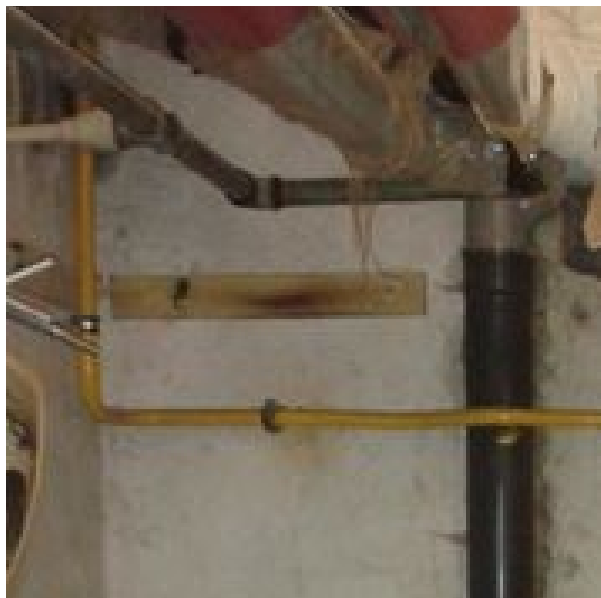
Vnitřní rozvody plynu jsou vedeny v ocelových trubkách. Ocelové trubky jsou opatřeny nátěrem žluté barvy (obr. /37/). Nátěr je v některých místech zdegradovaný a opadává, doporučujeme jeho obnovu. Prostupy plynovodu vnitřními stěnami jsou řešeny pomocí ocelových chrániček. Některé armatury plynovodu jsou značně zdegradované. Pro zjištění skutečného stavu plynovodu doporučujeme provést jeho revizi.

obr. /37/ Rozvody plynovodu jsou opatřeny nátěrem žluté barvy

Plynovodní potrubí je opatřeno nátěrem žluté barvy, který je zdegradovaný. Doporučujeme stav plynovodního potrubí prověřit pomocí revize a obnovit ochranný nátěr.

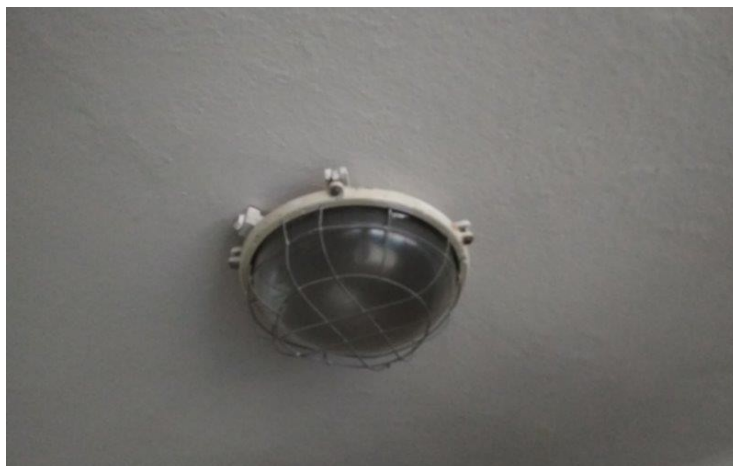
obr. /40/ Původní osvětlovací těleso

Vnitřní osvětlení objektu je řešeno pomocí původních osvětlovacích těles (obr. /40/). Doporučujeme nahradit původní osvětlovací tělesa za úspornější, aby došlo ke snížení nároků na spotřebu elektrické energie.

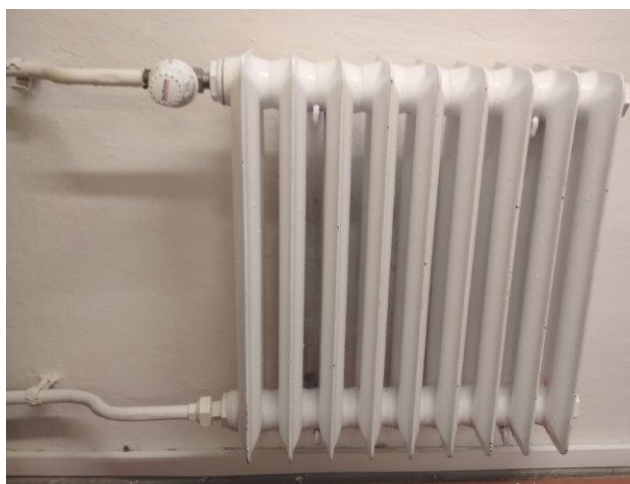
V objektu jsou převážně nainstalována původní otopná tělesa tvořená litinovými článkovými radiátory (obr. /41/). Doporučujeme pravidelnou údržbu původních otopných těles.

obr. /41/ Původní litinový článkový radiátor

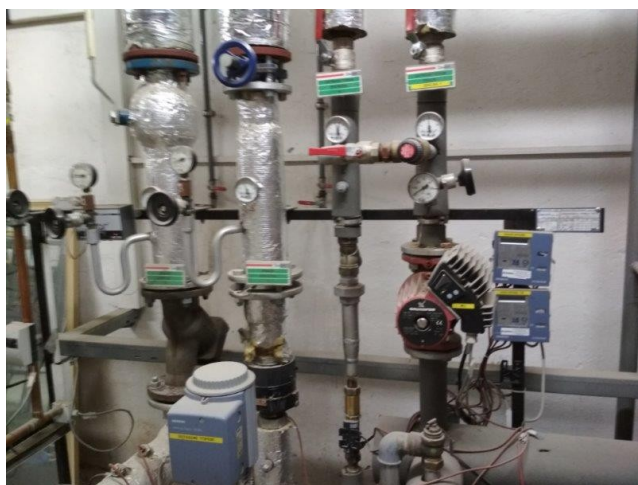
Pro ohřev otopného média slouží výměník umístěný v suterénu objektu (obr. /43/). Při vizuální prohlídce vypadá zdroj tepla v pořádku. Pro zjištění jeho skutečného stavu doporučujeme revizi.

obr. /43/ Rozvody výměníku

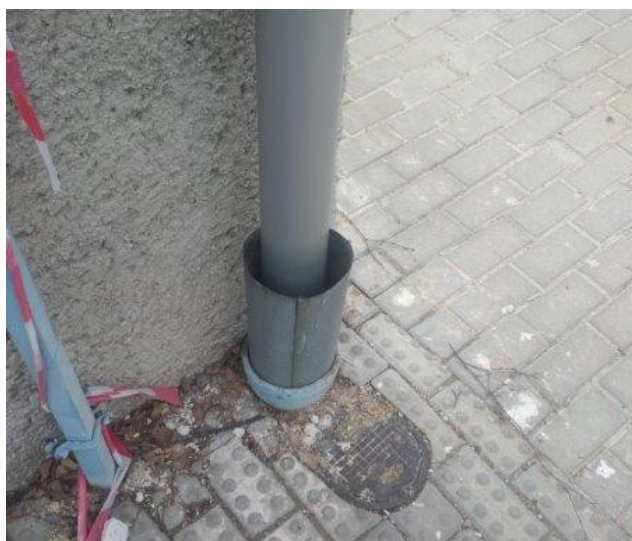
Ze střešní roviny je vedeno několik dešťových svodů, které jsou napojeny do kanalizace. V místě upraveného terénu jsou střešní svody doplněny o lapače střešních naplavenin (obr. /45/). Doporučujeme pravidelnou údržbu lapačů střešních naplavenin (minimálně dvakrát ročně vyčistit).

obr. /45/ V místě napojení dešťového svodu do kanalizace chybí lapač střešních naplavenin

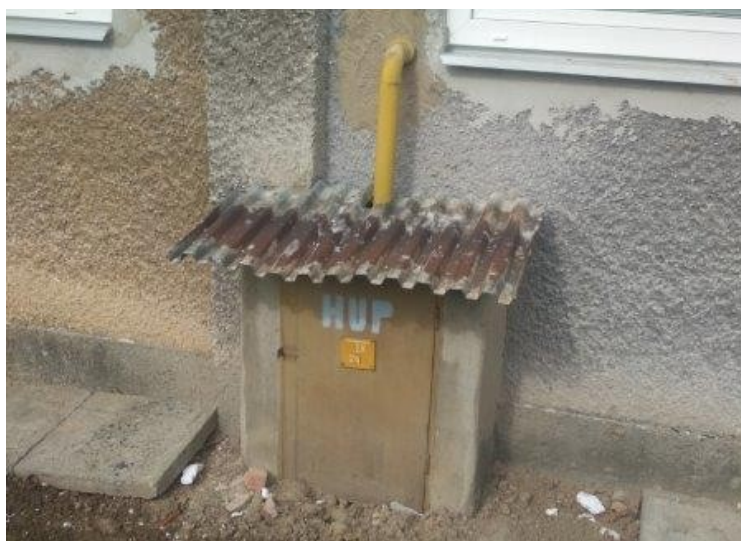
obr. /46/ Ochranná stříška hlavního uzávěru plynu je zdegradovaná a doporučujeme její rekonstrukci
