**DEK**

Zakázka číslo: 2019-006906-SchP

## **Inspekce objektu Městské policie**

Městská policie  
Poštovní 772  
742 13 Studénka, Butovice

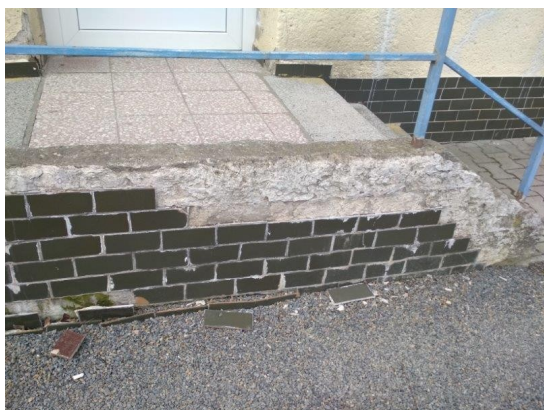
Soklový obklad okolo objektu stanice Městské policie opadává a dochází ke smáčení fasády v úrovni upraveného terénu odstříkující vodou (obr. /3/). Doporučujeme jeho rekonstrukci za účelem snížení dotace fasády srážkovou vodou.

obr. /3/ Opadávající soklový obklad

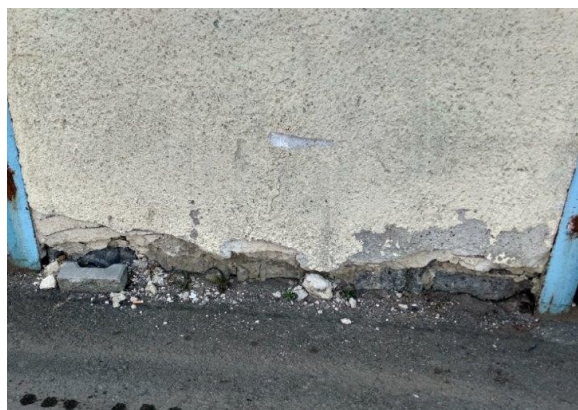
Okolo garáží nejsou obvodové stěny chráněny soklovým obkladem a dochází ke snížení životnosti povrchových vrstev vlivem zvýšeného hydrofyzikálního namáhání (obr. /4/). Doporučujeme fasádu opravit a chránit soklovým obkladem, nebo jinou konstrukcí se zvýšenou odolností proti odstříkující vodě.

obr. /4/ V místě garáží dochází k degradaci povrchových úprav fasády

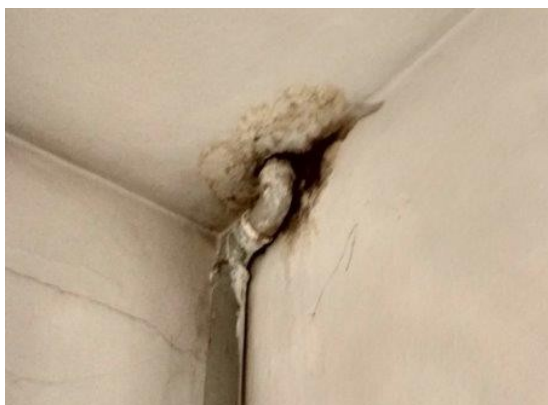
V místě odpadního svodu jsou vlhké mapy (obr. /5/). Doporučujeme provést posouzení příčin vlhkostních projevů a jejich eliminaci, aby nedocházelo k zatékání.

obr. /5/ V místě prostupu odpadního potrubí přes stropní konstrukci vznikají vlhké mapy

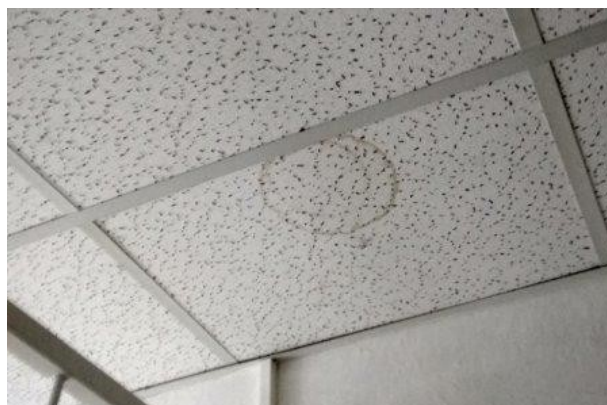
Na stropní konstrukci a podhledu jsou vlhké mapy (obr. /6/), které vznikají lokálním zatékáním přes hydroizolační vrstvu střešního pláště. Doporučujeme zabránit zatékání srážkové vody přes střešní plášť, aby nedocházelo ke snížení životnosti objektu vlivem zvýšeného hydrofyzikálního namáhání.

obr. /6/ V interiéru jsou na pohledu vlhké mapy

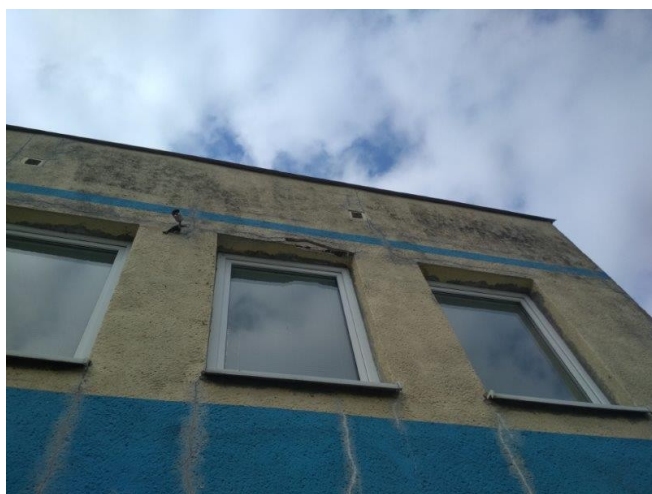
obr. /7/ V místě nadpraží okenního otvoru opadává omítka a hrozí degradace nosné nadokenní konstrukce

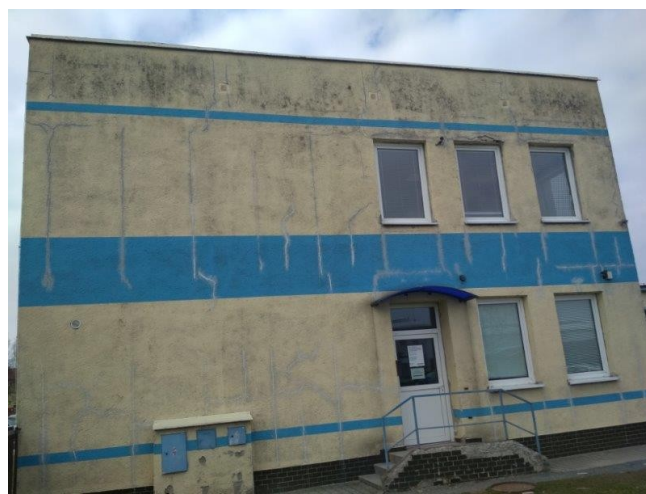
Na obvodových stěnách objektu se nachází značné množství trhlin. Nejčastěji se tyto trhliny vyskytují v místě styku železobetonových panelů (obr. /8/). Pravděpodobně trhliny vznikly objemovou roztažností materiálů vlivem změny teplot. Přesnou závažnost těchto trhlin není možné při vizuální prohlídce zhodnotit. Doporučujeme prohlídku statikem a monitorování těchto trhlin.

obr. /8/ V obvodovém zdivu se nachází značné množství trhlin, hlavně v místě styku stěnových panelů

- V obvodových stěnách objektu se nachází značné množství trhlin, které pravděpodobně vznikly v důsledku objemových změn vlivem změny teplot. Pravděpodobně by vznik dalších trhlin eliminovalo zateplení objektu. Doporučujeme prohlídku statikem a monitorování těchto trhlin.
- Stropní konstrukce nad garážemi je lehce poddimenzovaná a při pochůzce po střešním plášti se lehce prohýbá a rozkmitává. Doporučujeme prohlídku statikem.

S ohledem na trhliny zjištěné v obvodovém plášti a interiéru objektu doporučujeme prověřit příčinu jejich vzniku statickou prohlídkou.

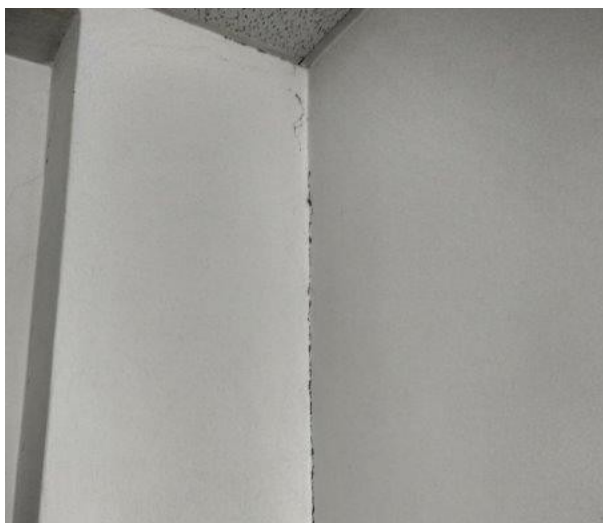
V interiéru objektu se nacházejí trhliny, které jsou dle dostupných informací stále aktivní (obr. /9/). Jedná se o trhliny svislé i vodorovné. Přesnou závažnost těchto trhlin není možné při vizuální prohlídce zhodnotit. Doporučujeme prohlídku statikem a monitorování těchto trhlin.

obr. /9/ V rozích stěn se nacházejí trhliny

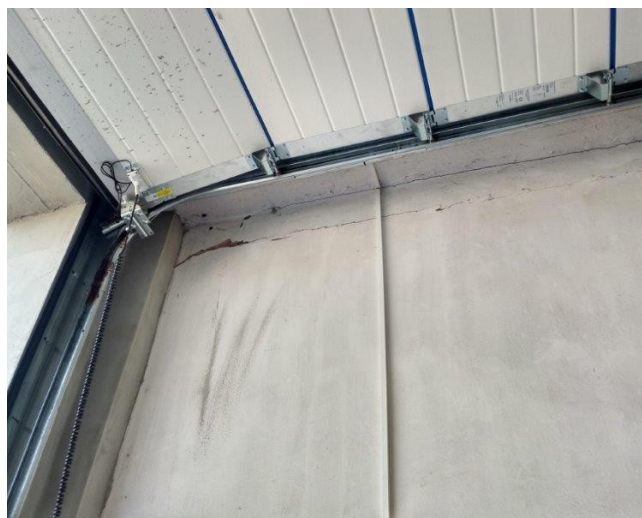
V garážích se nacházejí vodorovné trhliny v blízkosti uložení stropní konstrukce (obr. /10/). Přesnou závažnost těchto trhlin není možné při vizuální prohlídce zhodnotit. Doporučujeme prohlídku statikem a monitorování těchto trhlin.

obr. /10/ V garáží se nacházejí vodorovné trhliny

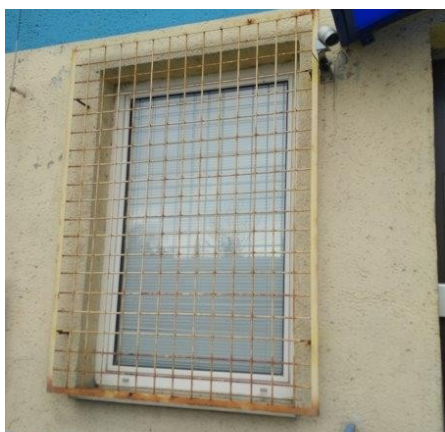
Okenní výplň jihovýchodní strany je z vnější strany doplněna mříží (obr. /11/). Ochranný nátěr mříže je značně zdegradovaný. Doporučujeme obnovu ochranného nátěru za účelem prodloužení životnosti mříže.

obr. /11/ Okenní mříže jsou zdegradované

- Ochranný nátěr okenních mříží je značně zdegradovaný. Doporučujeme jeho obnovu za účelem prodloužení životnosti okenních mříží.

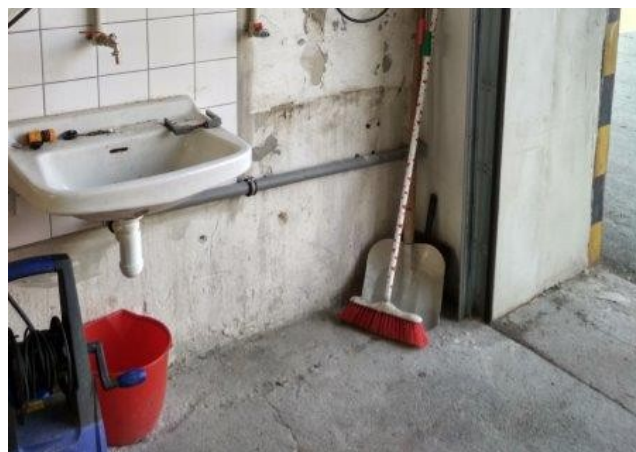
obr. /18/ V garážích jsou v nášlapných vrstvách podlahy trhliny (pravděpodobně absencí dilatačních spár)

- Rovinnost podlah odpovídá době realizace. Během vizuální prohlídky objektu nebyly zjištěny žádné významné vady ani trhliny. Stav nášlapných vrstev odpovídá jejich stáří a intenzitě zatížení.
- V betonové mazanině garáží jsou trhliny, které pravděpodobně vznikly z důvodu absence dilatačních spár, nebo nadměrného lokálního zatížení.

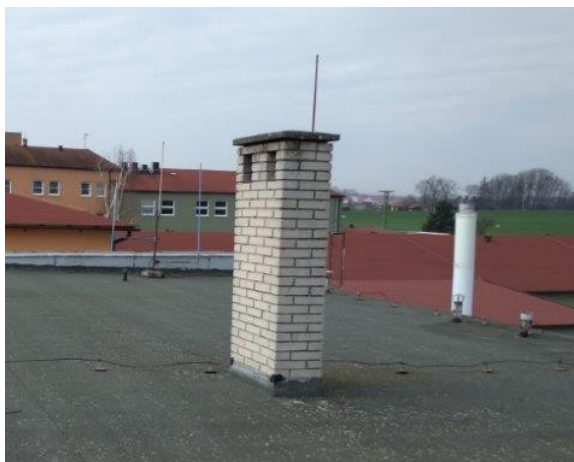
Část komínového tělesa vystupující nad střešní rovinu je vyžděna z vápenopískových cihel, které nejsou z vnější strany opatřeny ochrannou omítkou (obr. /19/).

Komínové těleso je ukončeno betonovou krycí deskou. Doporučujeme krycí desku chránit oplechováním, nebo ochranným nátěrem, aby byla prodloužena její životnost.

obr. /19/ Pohled na komínové těleso vyžděné z vápenopískových cihel

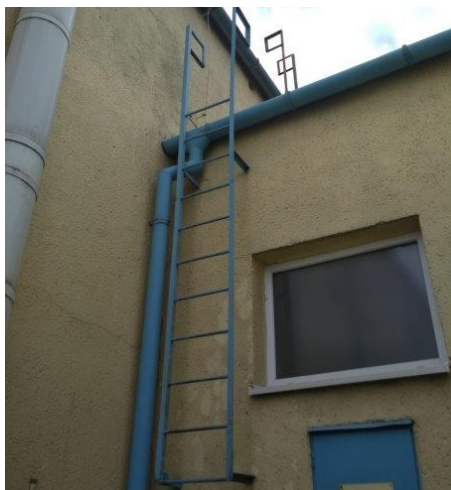
Pro výlez na střešní rovinu za účelem údržby a revize komínového tělesa slouží železný fasádní žebřík (obr. /21/). Konstrukce žebříku je poddimenzovaná a při výlezu na střechu se lehce ohýbá a rozkmitává. Ochranný nátěr fasádního žebříku je zdegradovaný. Doporučujeme obnovu ochranného nátěru za účelem prodloužení životnosti fasádního žebříku.

obr. /21/ Pro výlez na střešní rovinu za účelem údržby a revize komínového tělesa slouží fasádní žebřík

- Konstrukce žebříku je poddimenzovaná a při výlezu na střechu se lehce ohýbá a rozkmitává. Ochranný nátěr fasádního žebříku je zdegradovaný. Doporučujeme obnovu ochranného nátěru za účelem prodloužení životnosti fasádního žebříku.

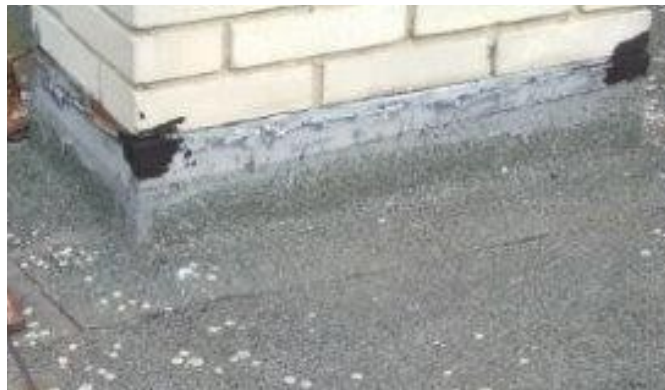
obr. /22/ Hydroizolace střešního pláště je vyvedena na komínové těleso a je ukončena bez dilatační krycí lišty

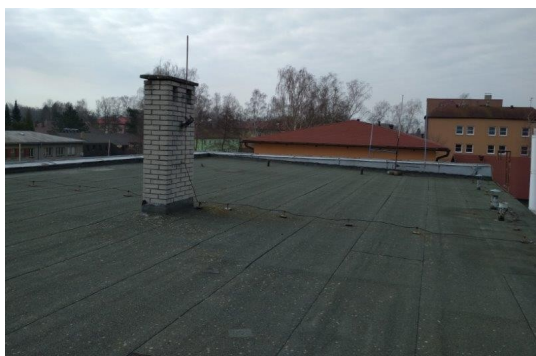
Zastřešení objektu Městské policie je tvořeno plochou střechou (obr. /23/). Střešní skladba je pravděpodobně vynášena pomocí stropní konstrukce nad druhým nadzemním podlažím. Hydroizolační vrstva střešního pláště je tvořena asfaltovými pásy. Hydroizolační pásy se blíží hranici své životnosti a dochází k lokálnímu zatékání do interiéru objektu.

Asfaltové pásy jsou vyvedeny na vystupující konstrukce a ukončeny bez krycí dilatační lišty (obr. /23/). V místě tohoto napojení vznikají trhliny vlivem degradace nebo tepelné roztažnosti a dochází k lokálnímu zatékání.

obr. /23/ Pohled na střechu objektu stanice  
Městské policie

- Hydroizolační vrstva střešního pláště je za hranicí své životnosti a dochází k lokálnímu zatékání do interiéru objektu. Doporučujeme rekonstrukci střešního souvrství.
- V místě prostupu odpadní potrubí přes stropní konstrukci vznikají vlhké mapy. Doporučujeme kontrolu a opravu v daném místě.
- Soklový obklad okolo objektu stanice Městské policie opadává a dochází ke smáčení fasády v úrovni upraveného terénu odstříkující vodou. Doporučujeme jeho rekonstrukci za účelem snížení dotace fasády srážkovou vodou.
- Vnější omítky stěn garáží nejsou chráněny soklovým obkladem a dochází ke snížení jejich životnosti vlivem zvýšeného hydrofyzikálního namáhání. Doporučujeme fasádu opravit a chránit soklovým obkladem, nebo jinou konstrukcí se zvýšenou odolností proti odstříkující vodě.

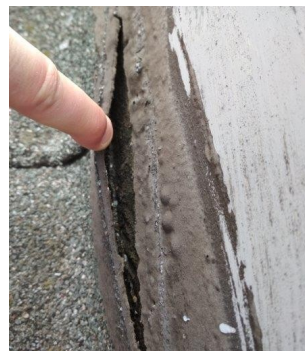
obr. /24/ Netěsnost v místě napojení asfaltového  
pásu na atiku

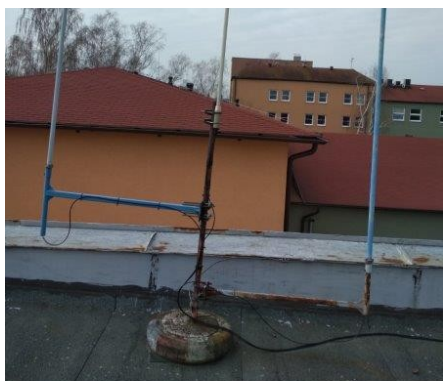
Na střešní rovině se nachází provizorně uchycená anténa. Doporučujeme anténu uchytit pomocí systémových tvarovek a předejít případnému pádu antény ze střešní roviny.

obr. /25/ Provizorně uchycená anténa

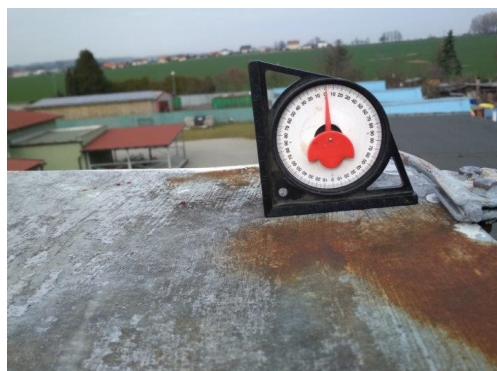
obr. /26/ Oplechování atiky objektu stanice Městské  
policie je zdegradováno a je místy  
v nedostatečném spádu (0°)

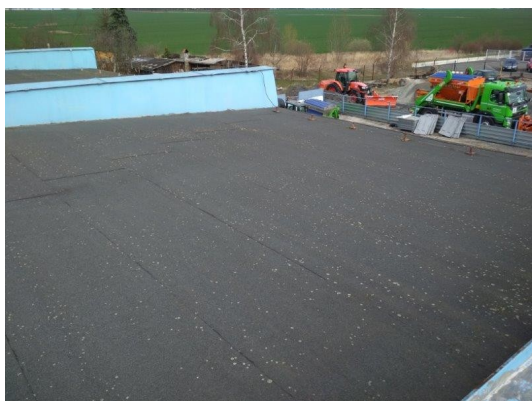
Objekty garáží jsou zastřešeny plochými střechami (obr. /27/). Střešní skladba je pravděpodobně vynášena pomocí stropní konstrukce nad prvním nadzemním podlažím. Stropní konstrukce je mírně poddimenzovaná a při pochůzce po střešním plášti se lehce prohýbá a rozkmitává.

Hydroizolační vrstva střešního pláště je tvořena asfaltovými pásy. Hydroizolační pásy jsou na hranici své životnosti.

obr. /27/ Pohled na střechu objektu garáže

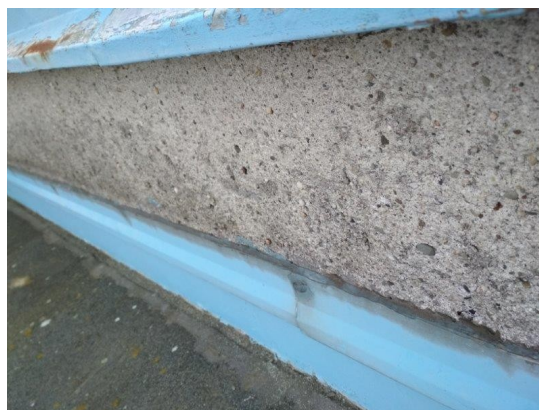
Asfaltové pásy jsou nedostatečně vytažené na konstrukce vystupující nad střešní rovinu.

obr. /28/ V místě napojení asfaltového pásu na konstrukci vystupující nad střešní rovinu není asfaltový pás dostatečně vytažen

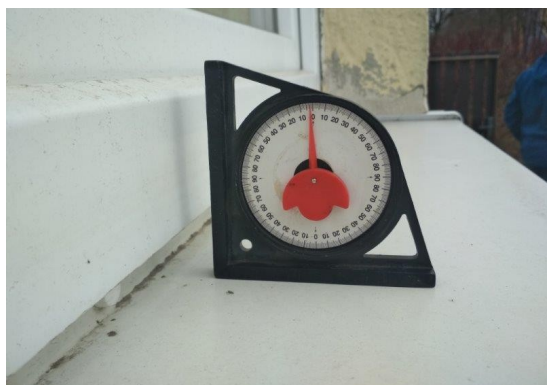
Oplechování atiky a parapetů jihovýchodní strany objektu nesplňují požadovaný normový spád  $3^\circ$  (5,24%) (obr. /29/).

Klempířské prvky a konstrukce jsou zdegradované a jsou na hranici své životnosti. Doporučujeme jejich rekonstrukci.

obr. /29/ Sklon parapetu je v některých místech jen  $1^\circ$

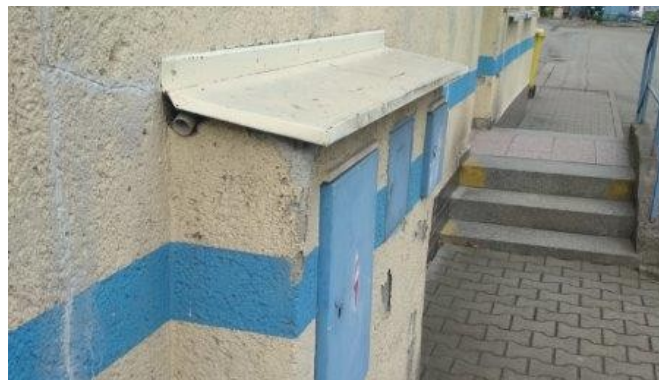
obr. /30/ Oplechování elektroinstalační skříně není ukončeno dilatační krycí lištou

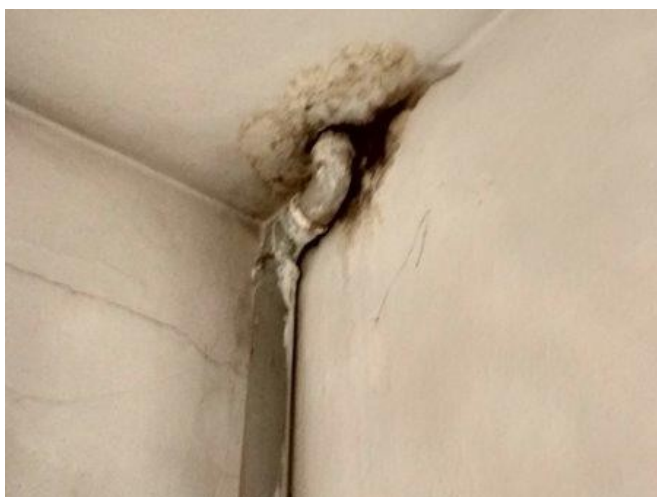
Vnitřní odpadní potrubí je původní a je vedeno volně po stěnách. V místě prostupu odpadního potrubí přes stropní konstrukci vznikají vlhkostní mapy (obr. /31/). Doporučujeme zjistit příčinu vzniku vlhkých map a předejít tak snížení životností vnitřních omítek.

obr. /31/ Původní potrubí je na hranici své životnosti a v místě stropní konstrukce pravděpodobně dochází k lokálnímu zatékání odpadní vody

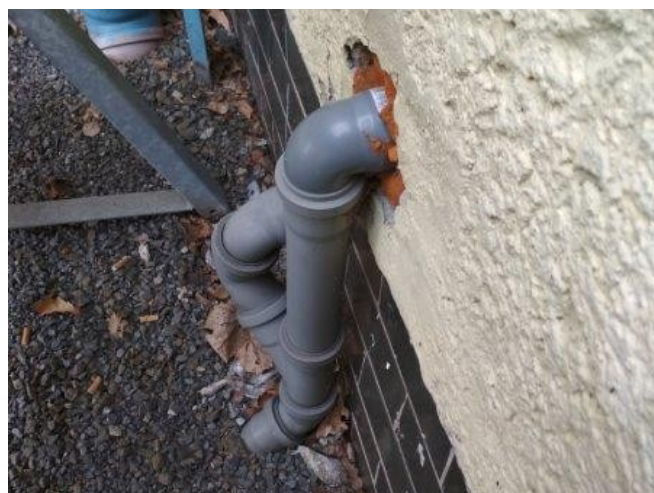
Na vnější straně fasády se nachází nové odpadní potrubí. Odpadní potrubí není chráněno před mrazem a účinky UV záření (obr. /32/). Doporučujeme odpadní potrubí chránit, aby nebyla snížena jeho životnost vlivem UV záření nebo nedošlo vlivem mrazu k jeho zamrznutí.

obr. /32/ Na vnější straně fasády není odpadní potrubí chráněno před mrazem a účinky UV záření.

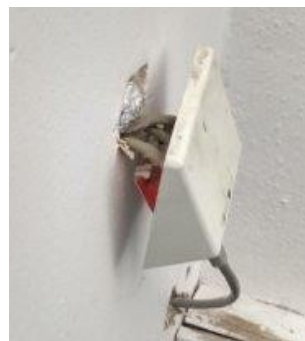
Vnitřní rozvody elektřiny jsou původní a jsou vedeny ve stěnových drážkách. V objektu se nacházejí převážně původní zásuvky a vypínače. Některé elektroinstalační krabice jsou poškozené (obr. /38/). Doporučujeme poškozené elektroinstalační krabice opravit a prověřit stav původní elektroinstalace.

obr. /38/ Některé elektroinstalační krabice jsou poškozené

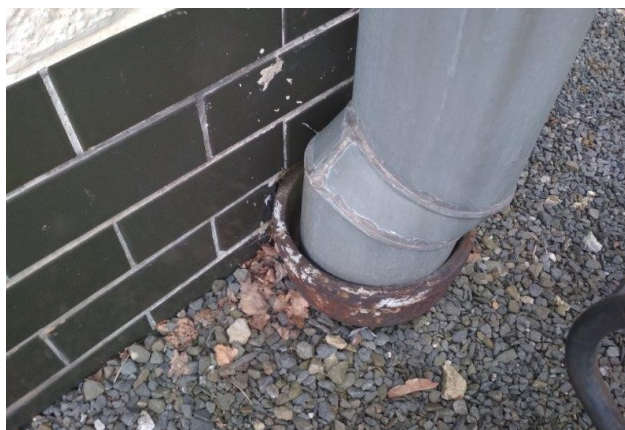
Ze střešní roviny je vedeno několik dešťových svodů. V místě napojení svodu na dešťovou kanalizaci chybí lapače střešních splavenin, které by zachytávali nečistoty a zabraňovaly zanesení kanalizační přípojky (obr. /43/). Doporučujeme střešní svody doplnit lapači střešních naplavenin.

obr. /43/ V místě upraveného terénu se na střešním svodu nenachází lapač střešních naplavenin

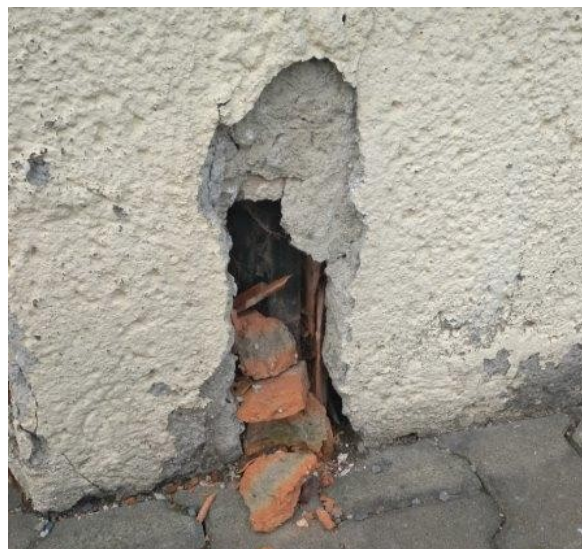
obr. /45/ Přístavek elektrické energie je poškozený a vlivem povětrnosti může docházet k degradaci elektroinstalace

Přístavek elektrické energie je poškozený a vlivem povětrnosti může docházet k degradaci elektroinstalace (obr. /45/). Doporučujeme rekonstrukci přístavku za účelem prosloužení životnosti elektroinstalace a snížení rizika poranění uživatelů objektu.
