Inspekce budovy střední školy na Arm. gen. L. Svobody 760

Budova střední školy
Arm. gen. L. Svobody 760
742 13 Studénka, Butovice

Vypracoval
DEKPROJEKT s.r.o.

Zpracováno v období
Duben 2019

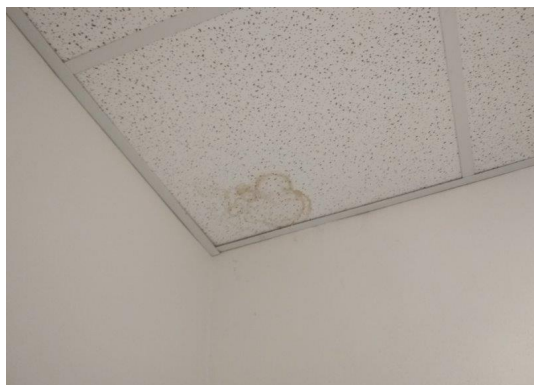
V interiéru jihovýchodní budovy se nacházejí stopy po lokálním zatékání přes hydroizolaci střešního pláště tvořenou původními asfaltovými pásy (obr. /3/) a (obr. /4/). Doporučujeme rekonstrukci původní hydroizolace ploché střechy z asfaltových pásů za účelem eliminace lokálního zatékání srážkové vody.

obr. /3/ Stopy po zatékání na stropním podhledu

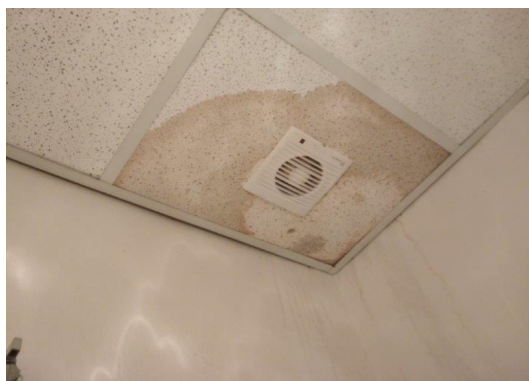
obr. /4/ Stopy po zatékání na stropním podhledu

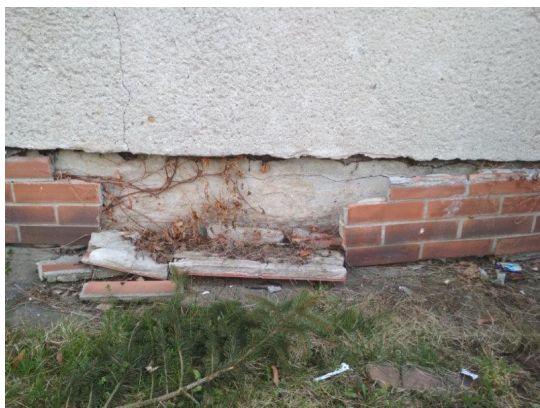
Soklový obklad v místě upraveného terénu je značně zdegradovaný a odpadává (obr. /5/). Doporučujeme jeho rekonstrukci, aby nedocházelo k dotaci obvodových stěn srážkovou vodou.

obr. /5/ Soklový obklad obvodových stěn je značně zdegradovaný a odpadává

Soklový obklad v úrovni upraveného terénu vlivem degradace odpadává. Doporučujeme zvážit jeho rekonstrukci a snížit tak dotaci obvodových stěn odstříkující srážkovou vodou.

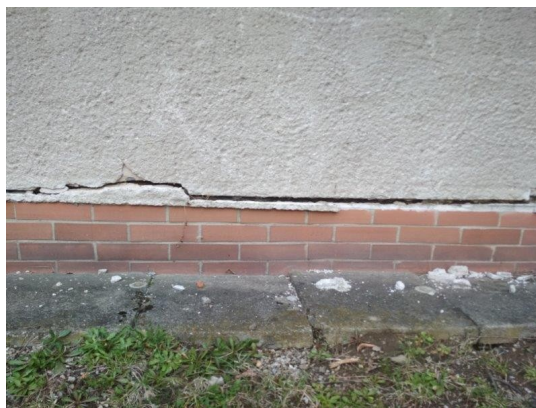
obr. /6/ Trhlina ve styku fasády a soklu objektu

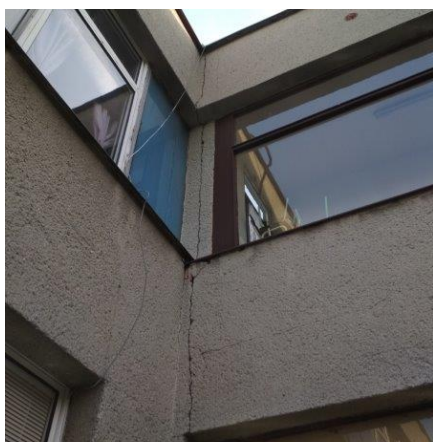
Na vnějším líci obvodových stěn se nacházejí svislé i vodorovné trhliny. Tyto trhliny se nacházejí v místě styku jednotlivých částí objektu (obr. /7/), nadpraží otvorů, ale i v ploše obvodových stěn. Vzhledem k množství a velikosti těchto trhlín doporučujeme prohlídku statikem a monitorování jejich rozvoje.

obr. /7/ Svislá trhlina v místě styku dvou částí objektu

S ohledem na množství a rozsah trhlin v svislých nosných konstrukcích doporučujeme posouzení příčin vzniku trhlin statikem a návrh jejich sanace.

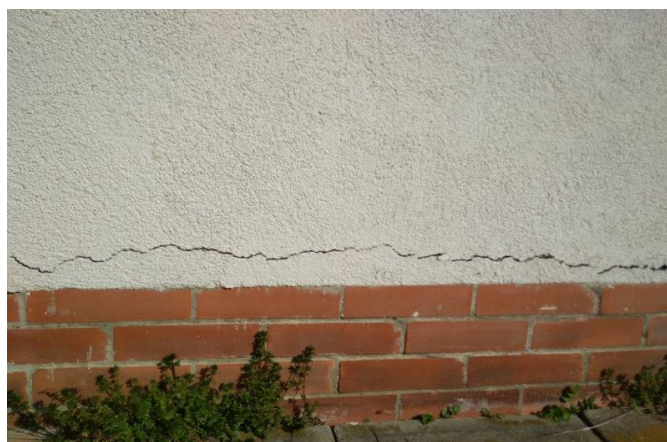
obr. /8/ Vodorovná trhlina v místě soklového obkladu

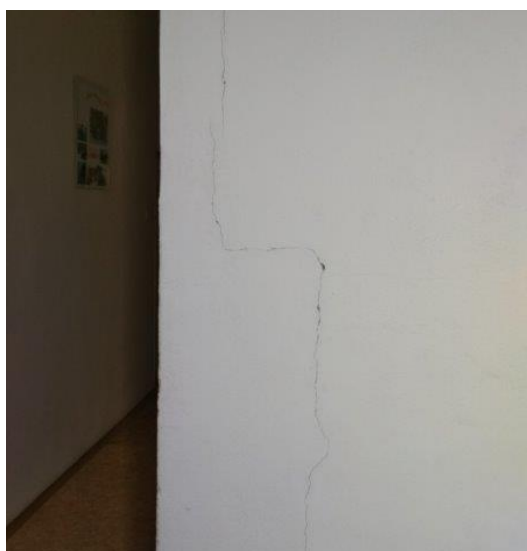
V interiéru objektu se na svislých konstrukcích (obr. /9/) a (obr. /10/) i stropních konstrukcích nacházejí trhliny. Vzhledem k množství a velikosti těchto trhlín doporučujeme statickou prohlídku a monitorování.

obr. /9/ Trhlina v místě svislé konstrukce

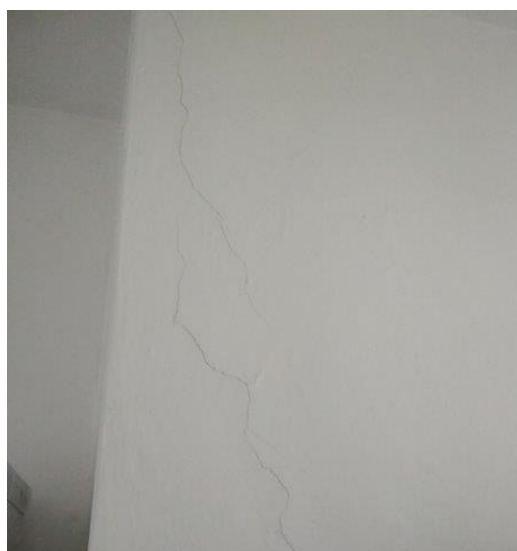
obr. /10/ Trhlina v místě svislé konstrukce

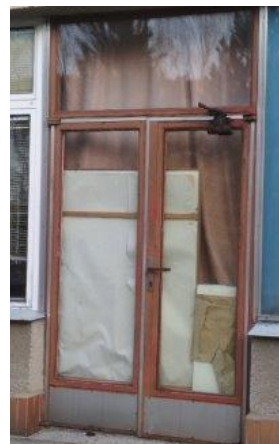
V objektu se převážně nacházejí původní dveřní výplně tvořené kovovými dveřmi s jednoduchým zasklením (obr. /12/). Kovové dveřní výplně jsou místem úniku tepla a doporučujeme proto jejich rekonstrukci.

obr. /12/ Původní dvoukřídlá kovová dveřní výplň se zasklením z jednoduchého skla

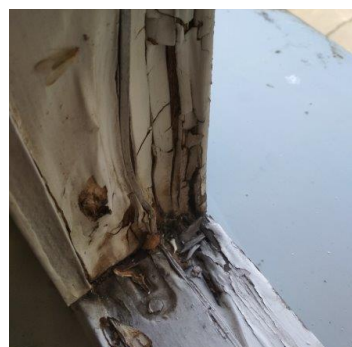
V objektu jsou převážně nainstalovány původní zdvojená okna s jednoduchým zasklením. Původní okenní výplně jsou značně zdegradované a doporučujeme proto jejich rekonstrukci, aby bylo zabráněno zranění uživatelů objektu. Na mnoha místech jsou okna dodatečně přišroubována k okennímu rámu aby bylo sníženo riziko jejich vypadnutí. Na několika místech je dřevní hmota zcela zdegradovaná a dřevěný rám má velmi omezené pevnostní vlastnosti a jejich stav je havarijní (obr. /14/).

obr. /14/ Původní okenní výplně jsou značně zdegradované

Výplně okenních otvorů jsou původní a vlivem degradace je výrazně snížena jejich celistvost a hrozí ztráta jejich stability a je zde také značné riziko uvolnění výplně z obvodové konstrukce a ohrožení osob pohybujících se v jejich blízkosti. Okenní výplně jsou ve velmi špatném až havarijním stavu a vyžadují neodkladnou opravu.

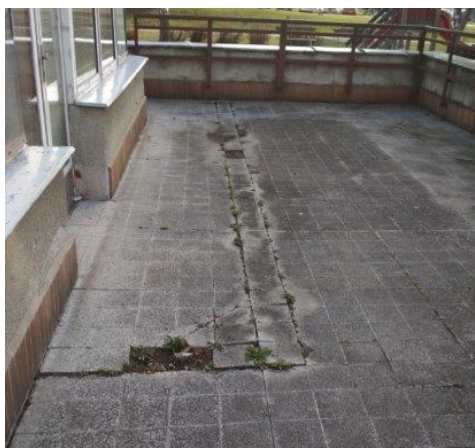
Nášlapná vrstva navazujících teras je tvořena z teracových dlaždic. Dlaždice jsou mechanicky poškozené a některé dokonce chybí (obr. /17/). Doporučujeme jejich rekonstrukci, aby nedošlo k poranění při jejich užívání.

obr. /17/ Teracová dlažba předložených teras je poškozená a chybějící dlaždice

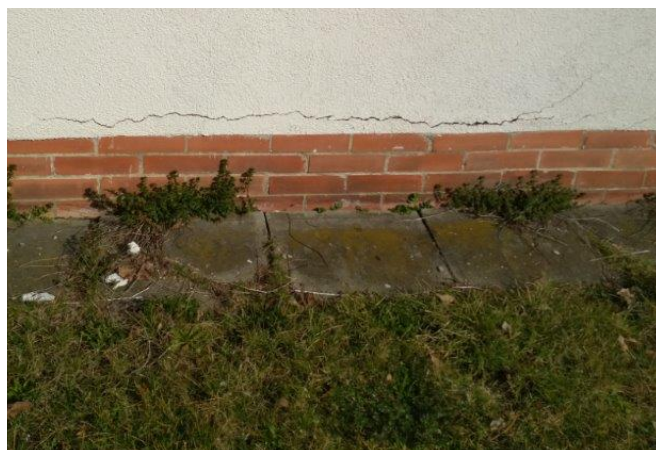
Okapový chodníček z betonových dlaždic je ve špatném stavu (obr. /18/) a doporučujeme jeho rekonstrukci, aby nedocházelo k nadměrné akumulaci srážkové vody v blízkosti suterénních stěn a základových konstrukcí.

obr. /18/ Okapový chodníček se místy propadá a je tím snížena jeho účinnost

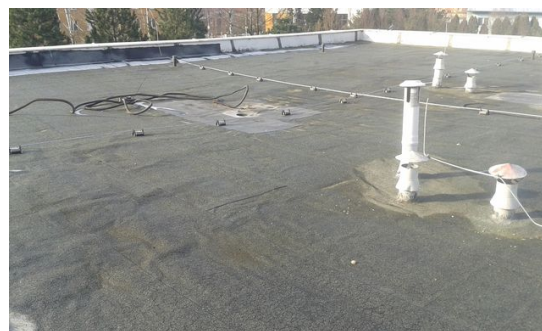
Jihozápadní budova je zastřešena pomocí ploché střechy s vnitřním odvodněním. Hydroizolace střešního pláště je původní tvořena oxidovanými asfaltovými pásy. Asfaltové pásy jsou zvlněné a biologicky zdegradované.

obr. /22/ Pohled na střešní rovinu jihozápadní části objektu s hydroizolací z asfaltových pásů

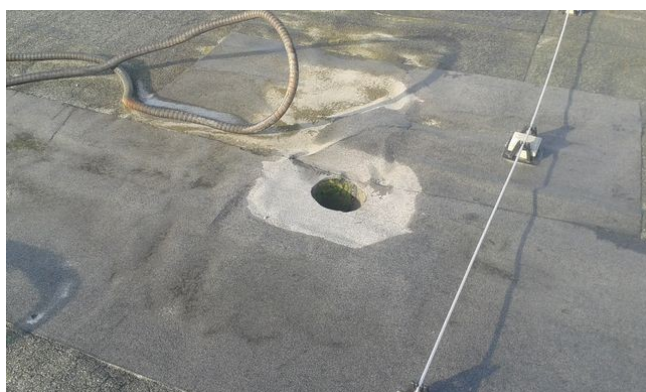
Střešní vpust' není chráněna ochranným košem a hrozí její ucpání vlivem zanesení nečistotami.

obr. /23/ Absence ochranného koše na střešní vpusti – riziko ucpání vtoku

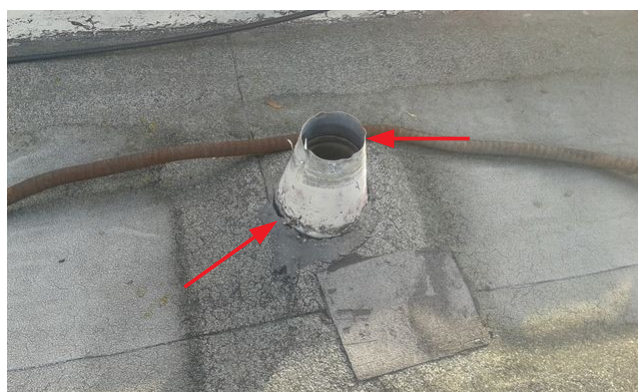
Střecha vykazuje řadu netěsností, zejména v opravování prostupů (obr. /24/ a obr. /25/) a již dříve na ni byly prováděny lokální opravy povlakové hydroizolace. Povlaková hydroizolace je na povrchu značně zdegradována, na jejím povrchu se vyskytuje velké množství trhlin (obr. /26/) a také boulí (obr. /22/). Doporučujeme rekonstrukci původní hydroizolace střešního pláště za účelem zamezení lokálního zatékání do interiéru objektu.

obr. /24/ Poškozený prostup střechy – chybí horní část prostupu, který by bránil zatečení do prostupu, napojení hydroizolace na prostup vykazuje netěsnosti

Stávající hydroizolační souvrství z asfaltových pásů, na střeše jihozápadní budovy, je na hranici své životnosti (obr. /26/). Vzhledem k této skutečnosti a vadnému opracování a poškození prostupujících prvků (obr. /24/ a obr. /25/) doporučujeme opravu této části střechy.

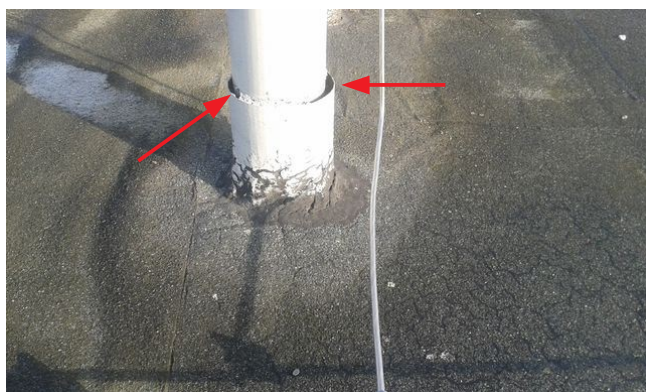
obr. /25/ Rizikové provedení prostupu střechy vykazující znaky netěsnosti v místě přechodu většího průměru potrubí na menší a také v místě napojení hydroizolace na prostup

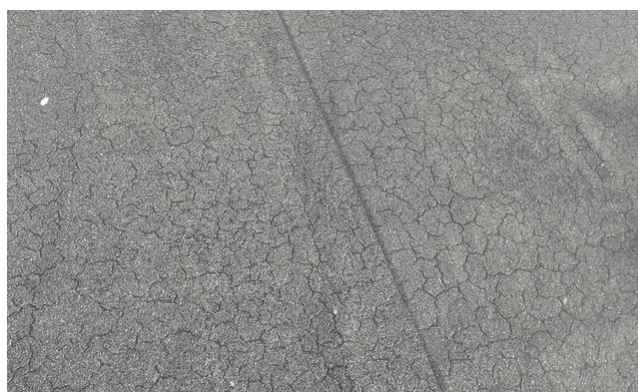
obr. /26/ Pohled na degradaci povrchu povlakové hydroizolace – končící trvanlivost

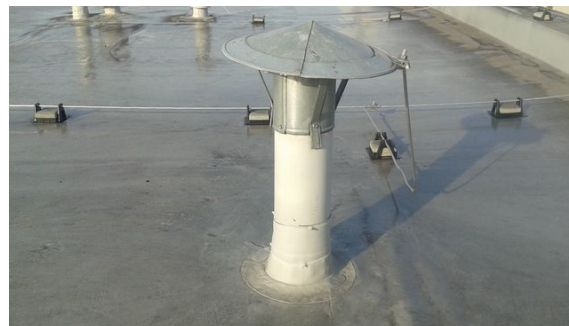
Jihovýchodní část objektu je zastřešena pomocí ploché střechy s vnitřním odvodněním. Hydroizolace střešního pláště je tvořena fólií z měkčeného polyvinylchloridu. Fólie je vytažena na oplechování atiky a tělesa vystupující nad střešní rovinu s dostatečným přesahem. V místech prostupů je fólie zakončena plastovou stahovacími objímkami, které nemají dostatečnou trvanlivost a doporučujeme jejich výměnu za nerezové včetně podtmelení zakončení fólie na prostupu.

obr. /28/ Fólie je vytažena na prostupy vystupující nad střešní rovinu bez ukončující objímky

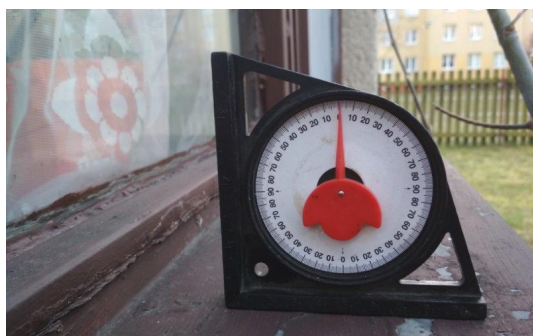
Z líce obvodového zdiva vystupují klempířské prvky, které nesplňují požadovaný normový spád 3° (5,24%). Jedná se především o sklon oplechování parapetů (obr. /29/) a (obr. /30/). Může docházet k lokálním zátokům a degradaci povrchových vrstev.

obr. /29/ Sklon oplechování parapetů původních okenních výplní je v některých místech nedostatečný (na fotce 1°)

Ochranný nátěr původního oplechování parapetů je značně zdegradovaný. Doporučujeme jeho obnovu za účelem prodloužení životnosti klempířských prvků. S ohledem na předpokládanou výměnu výplní otvorů doporučujeme provést výměnu parapetů při výměně oken.

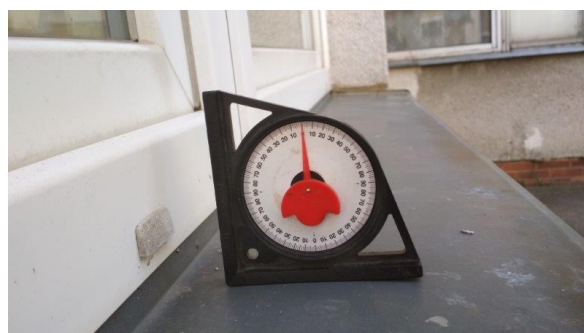
obr. /30/ Sklon oplechování parapetu zánovní okenní výplně je v na třetině posuzovaných míst nedostatečný (na fotce 0°)

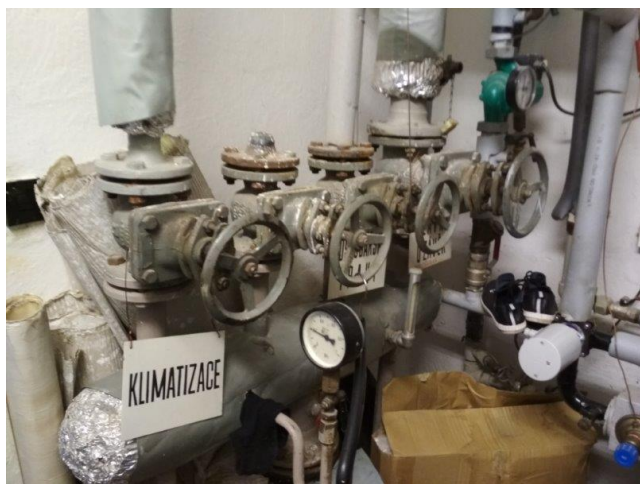
Pro ohřev otopného média slouží výměník (obr. /39/). Dle dostupných informací, od paní ředitelky, se stává, že je teplota topného média nízká a v zimních měsících v učebnách klesá teplota k 16 °C. Doporučujeme toto tvrzení prověřit a navrhnout vhodná opatření (např. regulaci a vyvážení otopné soustavy).

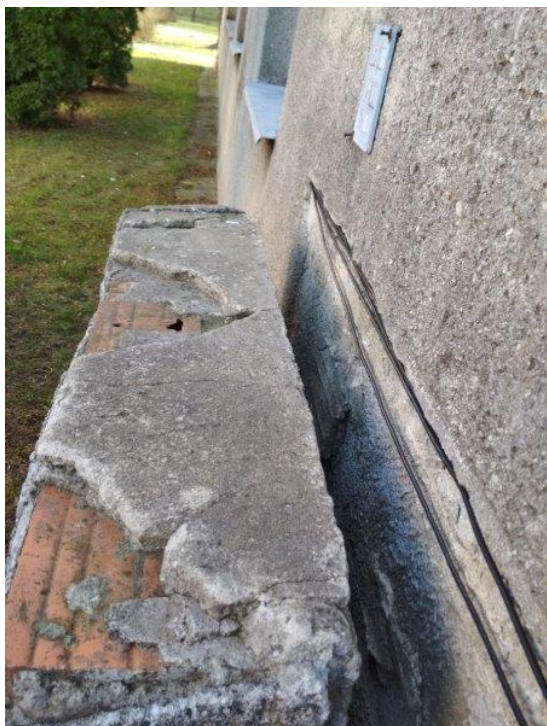
Pilíř elektroinstalační skříně je ve velmi špatném stavu. Doporučujeme jeho rekonstrukci, aby bylo zabráněno snižování životnosti elektroinstalace a předešlo se jeho destrukci instalačního pilíře.

obr. /41/ Pilíř elektroinstalační skříně je ve velmi špatném stavu

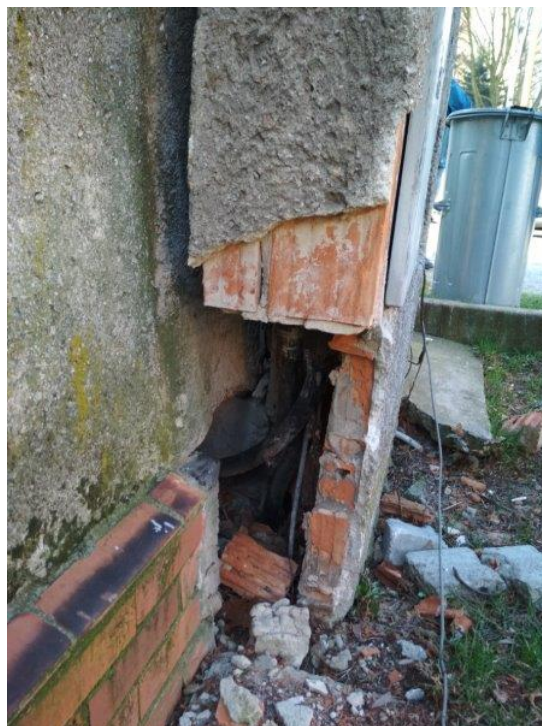
obr. /42/ Rozpad obezdívky pilíře elektroinstalační skříně
