## **Inspekce mateřské školky**

Mateřská školka  
Nová Horka 50  
742 13 Studénka, Nová Horka

**Vypracoval**  
DEKPROJEKT s.r.o.

**Zpracováno v období**  
Březen 2019

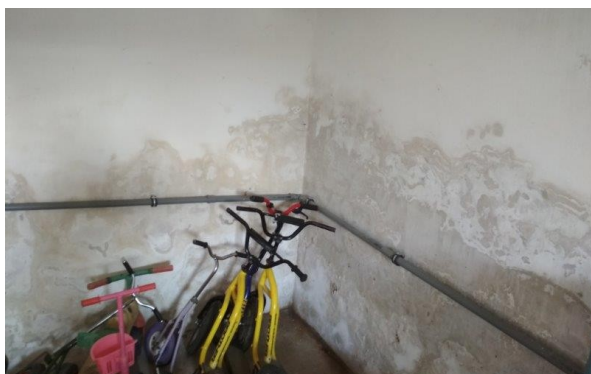
V podsklepené části budovy se na stěnách suterénu nacházejí vlhkostní mapy (obr. /8/), které poukazují na zvýšenou vlhkost zdiva. Zdivo není dostatečně chráněno hydroizolací, je nadměrně namáháno vlhkostí okolního prostředí a dochází tak ke snížení jeho životnosti, zhoršení tepelně izolačních vlastností a také k opadávání omítky. Suterénní okno je nedostatečně hydroizolačně uzavřeno a dochází přes něj k vnikání dešťové vody do suterénu a smáčení zdiva (obr. /4/).

obr. /3/ Vlhké mapy na suterénních stěnách

- Podle vzniku vlhkých map v suterénu objektu je původní hydroizolační vrstva spodní stavby pravděpodobně za hranici svoji životnosti. Doporučujeme prověřit stav původní hydroizolační vrstvy a navrhnout opatření pro snížení dotace suterénních stěn vlhkostí.
- Nopová folie není zakončena ukončovací krycí lištou, která by bránila lokálnímu zatečení dešťové vody. Doporučujeme nopovou fólii doplnit dilatační krycí lištou.
- Přes suterénní okno dochází k zatékání srážkové vody do suterénu.

Suterénní stěny řešeného objektu jsou nadměrně vlhké, vzhledem ke stáří objektu doporučujeme prověřit stav hydroizolace spodní stavby a zvolit vhodný způsob sanace. Doporučujeme snížit hydrofyzikální namáhání spodní stavby (např. provedením obvodové drenáže - vhodné opatření musí stanovit odborný posudek).

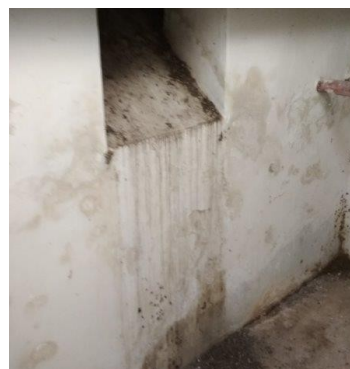
obr. /4/ Stěna pod suterénním oknem je smáčená dešťovou vodou

Suterénní okno v místě vstupu do objektu je zdrojem lokální vlhkosti suterénních stěn. Doporučujeme snížit dotaci suterénních stěn vlhkostí vhodným zapravením suterénního okna.

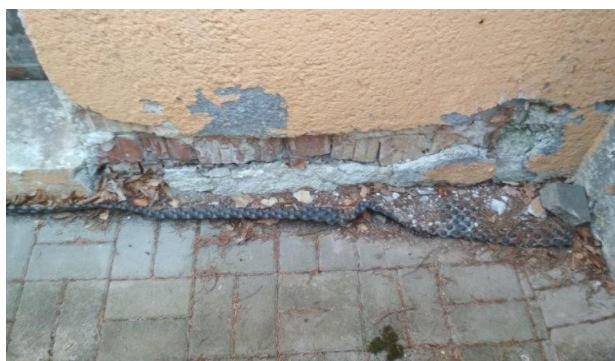
Podsklepená část objektu je doplněna nopovou folií. Nopová folie není zakončena ukončovacím krycím lištou, která by bránila zatečení dešťové vody za nopovou folii. Vlivem poškození lapačů střešních splavenin může docházet k dotaci suterénního zdiva dešťovou vodou a zvyšování hydrofyzikálního namáhání.

obr. /5/ Ukončení nopové fólie na fasádě objektu u vstupu do suterénu objektu

V místě napojení nopové fólie na fasádu chybí krycí lišta. Doporučujeme ukončení nopové fólie doplnit krycí lištou a zabránit lokálnímu zatékání za nopovou fólii.

Nopová fólie v místě vstupu do objektu není zakončena dilatační krycí lištou a dochází k dotaci suterénních stěn srážkovou vodou. Doporučujeme nopovou fólii zakončit dilatační krycí lištou.

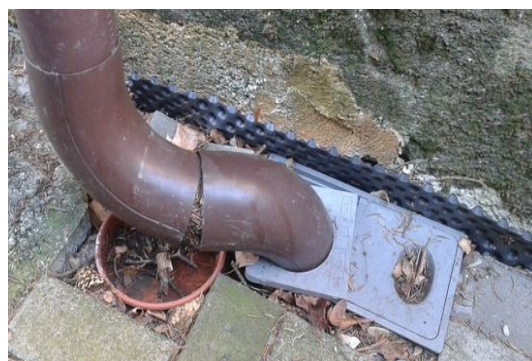
obr. /6/ Zanesený a nefunkční lapač střešních splavenin u vstupu do suterénu objektu

Ze střešní roviny je vedeno několik dešťových svodů, které jsou napojeny přes lapač střešních splavenin do kanalizace. Lapače střešních splavenin jsou poškozené a plné nečistot, jako je například listí. V případě prudkého deště hrozí přehlcení lapačů a následný výtok dešťové vody v blízkosti objektu. Doporučujeme jejich opravu a pravidelnou údržbu (minimálně dvakrát ročně).

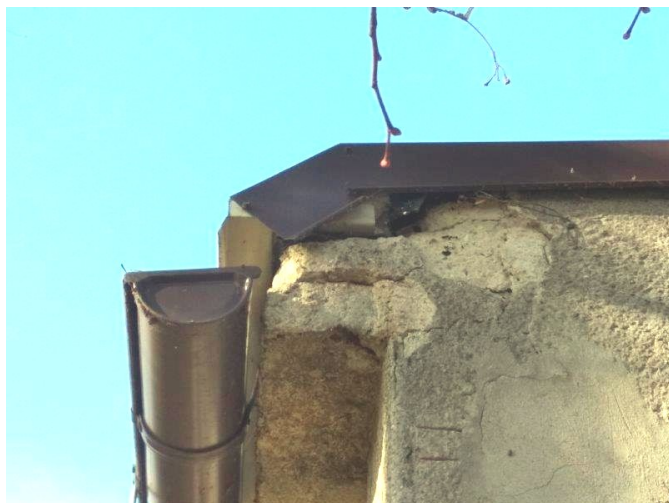
V obvodovém zdivu se nacházejí trhliny v místě uložení podokapního střešního žlabu. V obvodovém zdivu se také nacházejí trhliny, které vznikly s největší pravděpodobností při přikotvení střešního pláště k římse (obr. /9/).

obr. /7/ Trhliny na římse v místě podokapního žlabu

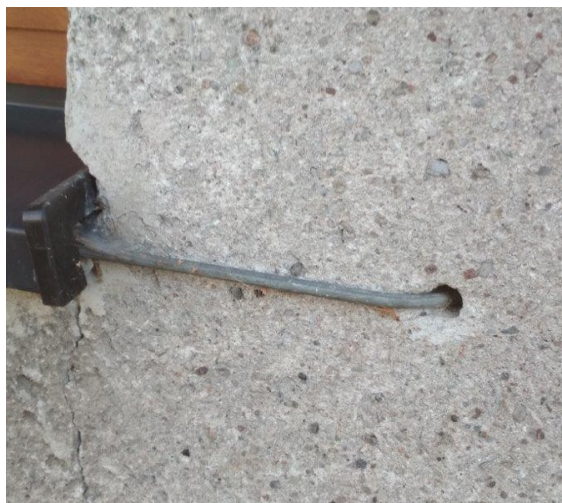
obr. /8/ Prostup vedení zemního drátu skrz obvodové zdivo a trhlina v místě okenního parapetu

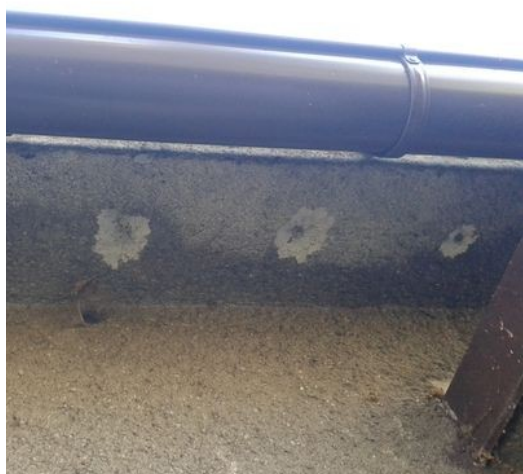
obr. /9/ Trhliny v římse vznikly s největší pravděpodobností při přikotvení střešního pláště k římse

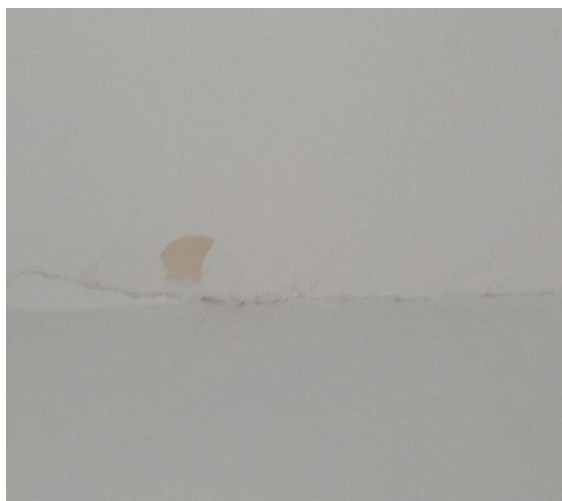
V interiéru se nacházejí vodorovné trhliny v místě styku nosné stěny se stropní konstrukcí, která vynáší střešní plášť a (obr. /10/). Dle velikosti a množství těchto trhlin nepředpokládáme překročení mezního stavu únosnosti nosných konstrukcí objektu.

obr. /10/ Trhlina v místě styku stěny a stropní konstrukce

- V místě uložení stropní konstrukce na nosné stěny vznikají vodorovné trhliny. Dle množství a velikosti těchto trhlin se nepředpokládá překročení únosnosti těchto konstrukcí.

S ohledem na trhliny zjištěné v místě uložení stropní konstrukce na obvodový plášť doporučujeme prověřit příčiny jejich vzniku statickým posouzením.

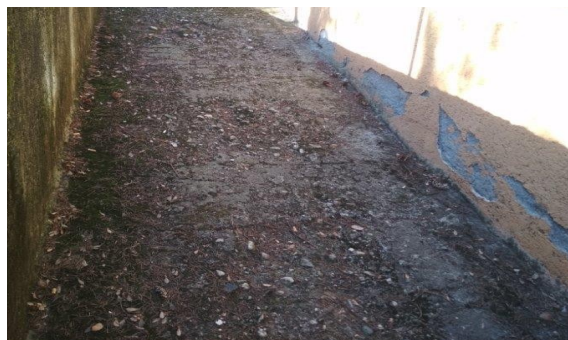
Rampa pro vstup do suterénu objektu je z betonu. Vlivem postupné degradace povrchu betonu dochází ke vzniku trhlin v povrchu šikmé rampy (obr. /16/). Tyto trhliny zadržují vodu, sníh a led. V zimních měsících tak může dojít ke zvýšení kluznosti povrchu rampy a zvyšuje se riziko poranění uživatelů objektu a snižuje se životnost této konstrukce. Doporučujeme vyspravení povrchu rampy.

obr. /16/ Nášlapná vrstva rampy je již značně zdegradovaná

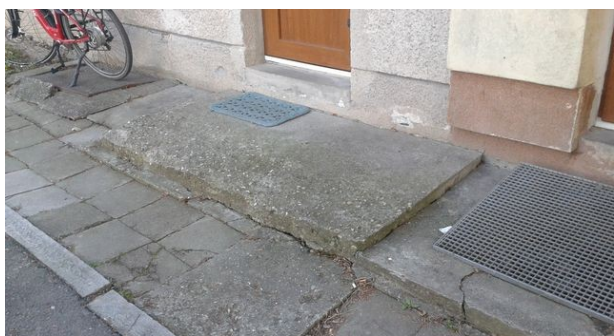
Venkovní dlažba v místě vstupu do objektu se propadá a napojuje se na betonovou desku se značným výškovým rozdílem (obr. /17/). Tento výškový rozdíl není nijak graficky označen. Hrozí tak možnost zakopnutí, nebo poranění chodidla. V blízkosti hlavního vstupu do objektu se nachází původní poklop. Původní poklop není ošetřen proti korozi (obr. /18/).

obr. /17/ Propadající se chodník v místě hlavního vstupu do objektu

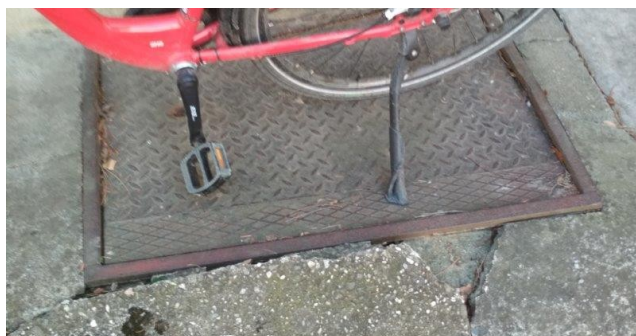
obr. /18/ Uložení poklopu je značně zdegradované

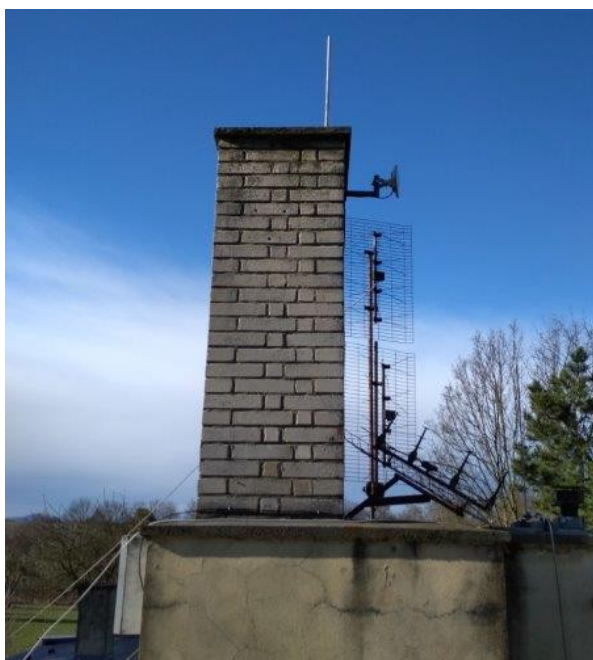
Komínové těleso v místě vyústění je vyzděno z vápenopískových cihel, které nejsou z vnější strany opatřeny omítkou. Komínové těleso nemá krycí stříšku (obr. /19/), komínový průduch tak není chráněn před deštěm nebo sněhem a snižuje se tak životnost komínového tělesa.

obr. /19/ Komínový plášť je vyzděný z vápenopískových cihel

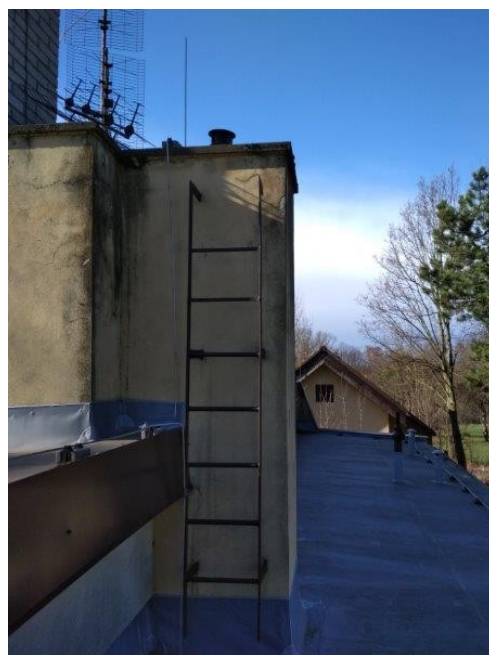
Pro výlez na komínové těleso slouží železný fasádní žebřík. Žebřík je chráněn ochranným nátěrem, který je v některých místech poškozený. Tento žebřík není vyveden do dostatečné výšky nad komínové těleso, aby bylo zabráněno případnému pádu osob. Doporučujeme obnovu ochranného nátěru, aby nedocházelo k degradaci fasádního žebříku.

obr. /20/ K výlezu na komínové těleso slouží železný fasádní žebřík.

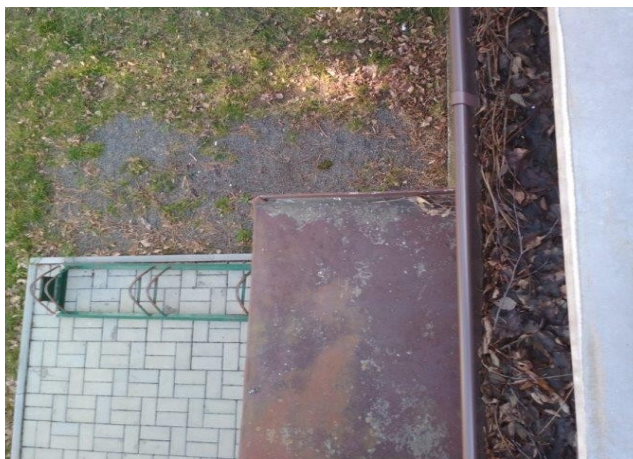
obr. /21/ Podokapní střešní žlab je zanesen nečistotami, které brání jeho účinnosti

Srážková voda ze střešní roviny je odváděna do dvou podokapních střešních žlabů. Tyto žlaby jsou zanesené nečistotami, zejména spadem listů z okolních stromů. Tyto nečistoty snižují účinnost odvodu srážkových vod.

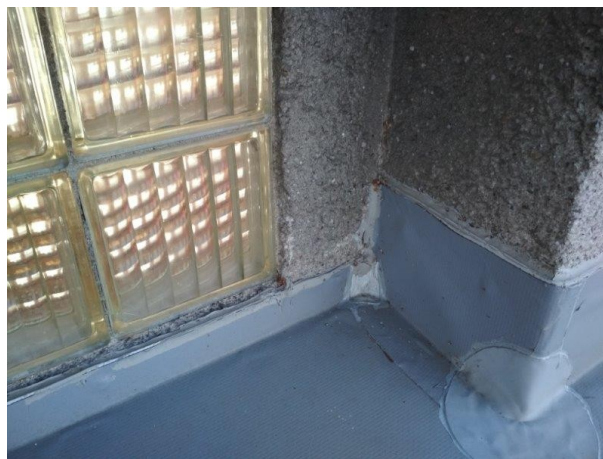
obr. /22/ V místě luxferového zdiva není fólie dostatečně vytažená nad rovinu střechy

Folie je vytažena cca 15 cm na svislé konstrukce a prvky, které vystupují nad střešní rovinu. Toto vytažení není dodrženo v místě luxferového zdiva (obr. /22/).

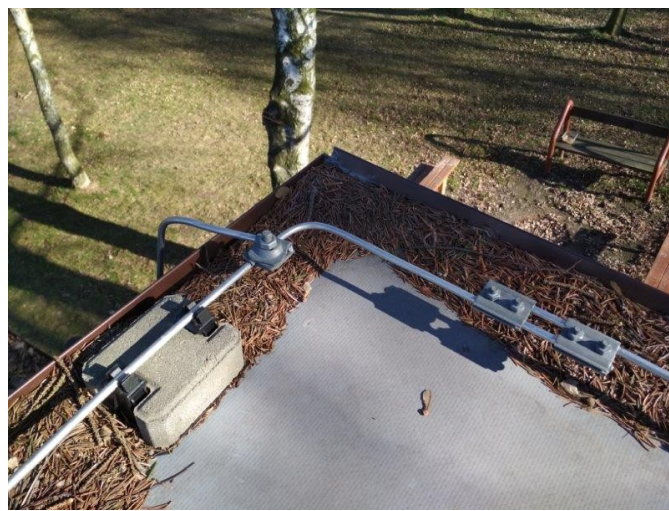
obr. /24/ Spad nečistot na povlakové hydroizolaci

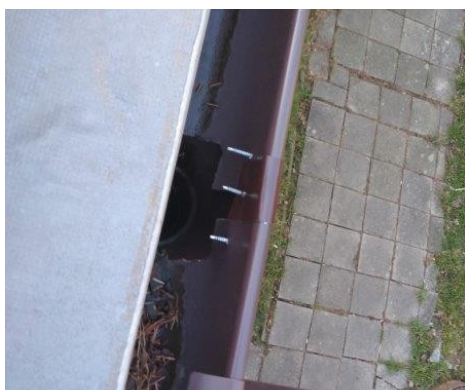
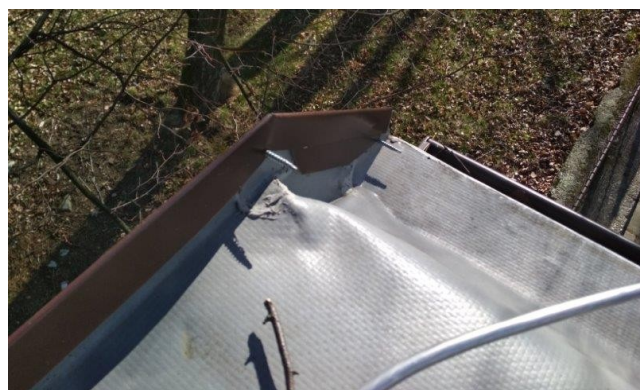
Spojení některých klempířských prvků je řešeno pomocí vrutů. Hroty těchto vrutů trčí z klempířských prvků (obr. /25/ a obr. /26/) a mohlo by dojít k poranění osob provádějících údržbu střechy.

obr. /25/ Vyčnívající hroty vrutů z klempířských prvků

obr. /26/ Vyčnívající hroty vrutů z klempířských prvků

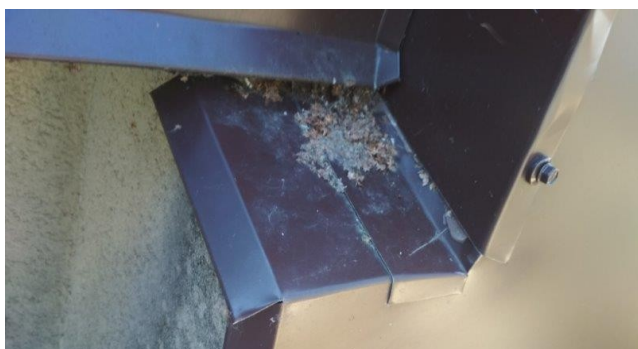
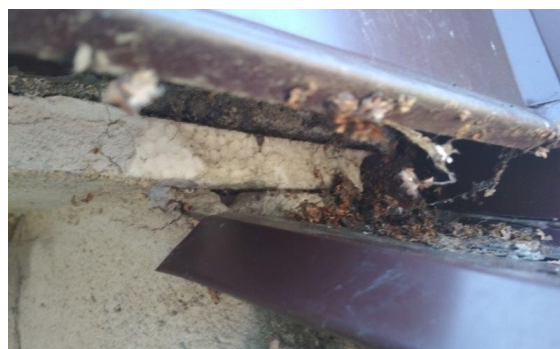
Některé spoje klempířských konstrukcí nejsou zcela vodotěsné a za deště může docházet k lokálnímu vnikání srážkové vody na obvodové zdivo (obr. /27/ a obr. /28/).

obr. /27/ Nevhodné napojení klempířských prvků - dochází ke smáčení omítky obvodového zdiva

obr. /28/ Detail - nevhodného napojení klempířských prvků

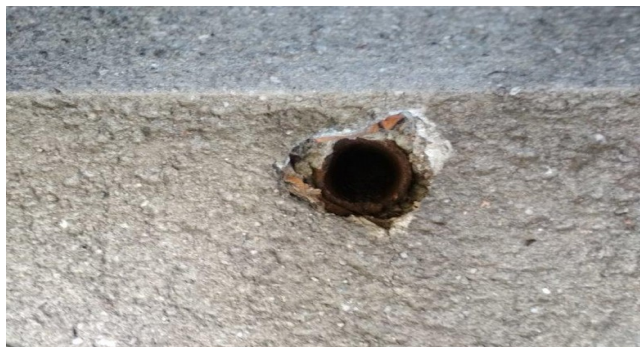
obr. /29/ Kovový prvek ve fasádě, který zhoršuje její tepelně izolační vlastnosti.

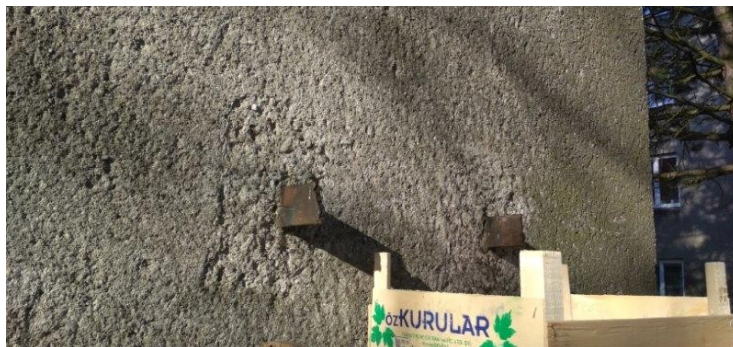
obr. /30/ Ukotvení původního žebříku na plochou střechu vytváří lokální tepelný most.

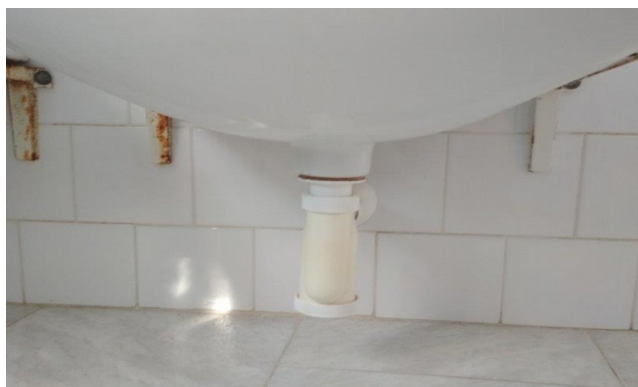
V některých místech jsou uchycení umyvadel bez ochranného nátěru a jsou zkorodována. Doporučujeme provést opatření pro odstranění koroze a opatřit uchycení umyvadla ochranným nátěrem.

obr. /33/ Ochranný nátěr nástěnného uchycení umyvadla je zdegradovaný

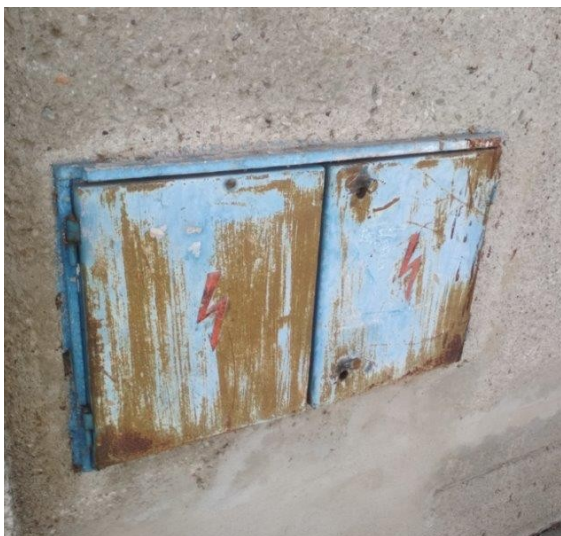
Zásuvky a vypínače osvětlení jsou po rekonstrukci. Na severozápadní straně objektu se nachází hlavní vypínač elektřiny. Ochranný nátěr plechové skříňe je značně zdegradovaný. Doporučujeme ochranný nátěr obnovit a prodloužit tak životnost plechové skříňe. Dle dostupných informací jsou vnitřní rozvody elektroinstalace původní.

obr. /37/ Ochranný nátěr plechové skříňe je značně zdegradovaný

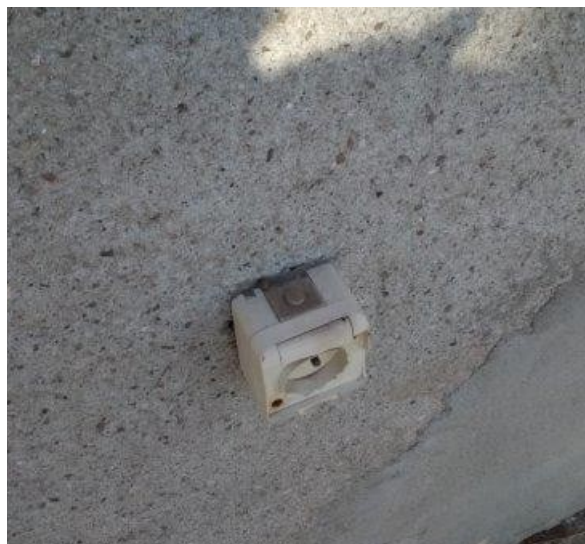
Na obvodové stěně ze dvora objektu se nachází elektrická zásuvka, která je trvale otevřená a není nijak chráněna proti povětrnostním vlivům nebo dešti (obr. /38/). Doporučujeme provést výměnu za novou s patřičnou ochranou proti stříkající vodě, aby bylo zabráněno případnému poranění v důsledku zasažení elektrickým proudem.

obr. /38/ Poškozená venkovní elektrická zásuvka

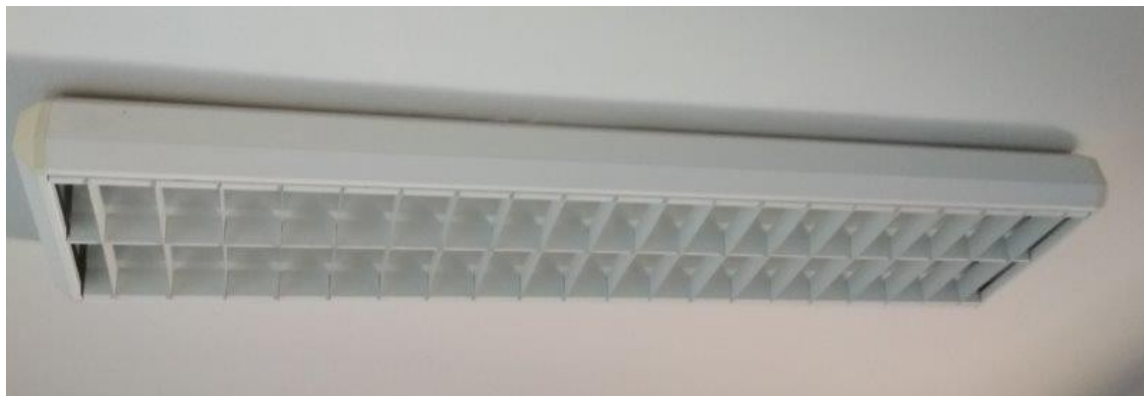
obr. /39/ Původní osvětlovací těleso

Vnitřní osvětlení objektu je řešeno pomocí původních osvětlovacích těles. Doporučujeme nahradit osvětlovací tělesa za úspornější, aby došlo ke snížení nároků na spotřebu elektrické energie.

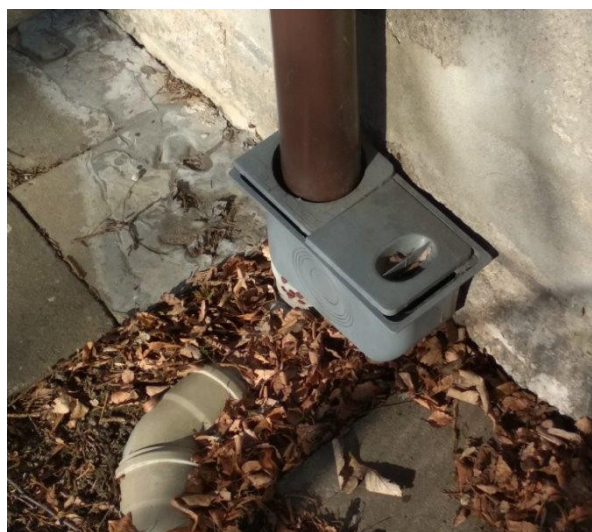
Ležaté potrubí dešťové kanalizace by mělo být vedeno v nezámrazné hloubce, ale v místě lapače střešních splavenin je vidět, že vodorovné potrubí vychází nad upravený terén. Také samotný lapač v jihovýchodním rohu objektu je osazen nad úroveň terénu, což je rozporu s doporučením výrobců a zásad aplikace (obr. /44/).

obr. /44/ Ležaté dešťové potrubí není v nezámrazné hloubce

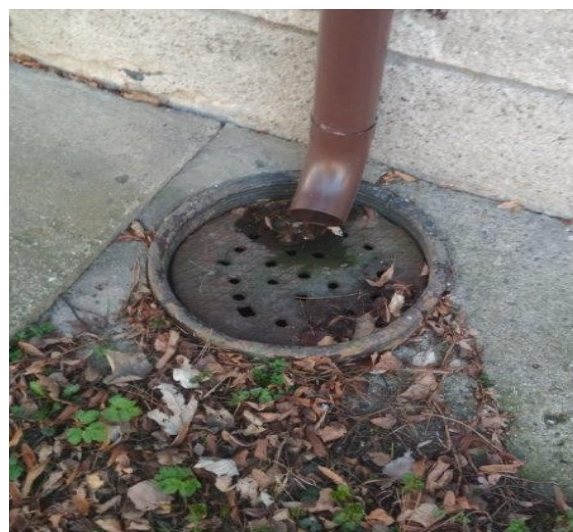
obr. /45/ Napojení dešťového svodu bez lapače střešních splavenin

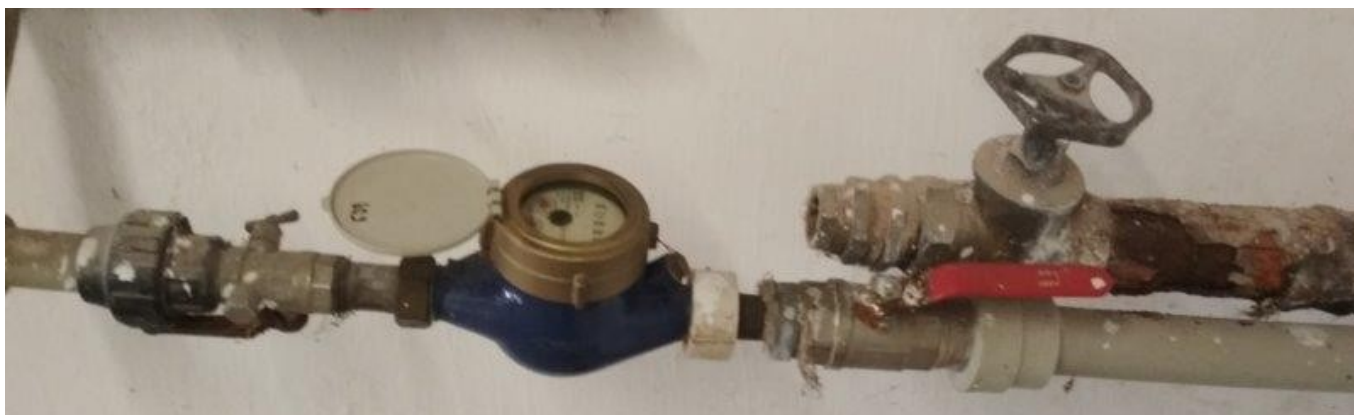
Vodoměrná sestava neobsahuje zpětný ventil, který by bránil odtoku vody zpět do vodovodní přípojky. Dále neobsahuje v místě uzávěru vnitřního vodovodu vypouštěcí ventil, který by v případě nutnosti umožnil vypuštění vnitřních vodovodních rozvodů.

obr. /46/ Vodoměrná sestava
