Inspekce mateřské školy

Mateřská škola
R. Tomáška 491
742 13 Studénka

Vypracoval
DEKPROJEKT s.r.o.

Zpracováno v období
Duben 2019

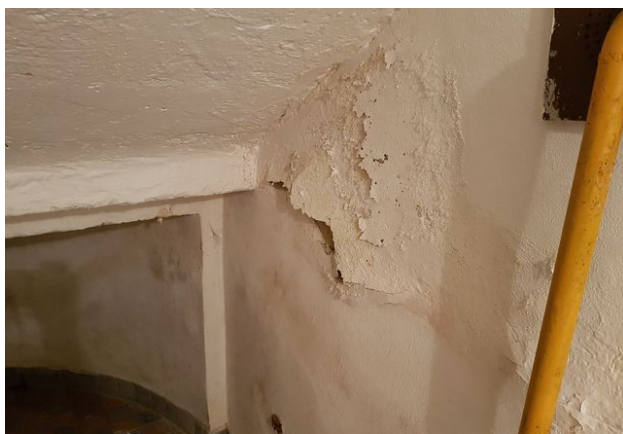
Při průzkumu objektu nebyla nalezena hydroizolační vrstva. S ohledem na stáří předmětného objektu je hydroizolace objektu pravděpodobně z oxidovaného asfaltu s hadrovou vložkou. V suterénu pod úrovní upraveného terénu je zdivo vlhké a vlivem zvýšeného hydrofyzikálního namáhání z něj opadává omítka. Vzhledem k množství vlhkostních projevů doporučujeme prověřit stav původní hydroizolace spodní stavby a navrhnout vhodný způsob sanace.

obr. /4/ Západní suterénní stěna je vlhká a vlivem zvýšeného hydrofyzikálního namáhání opadává omítka

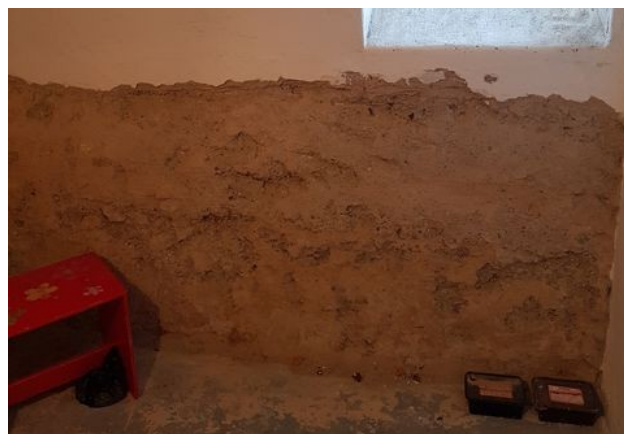
obr. /5/ V technické místnosti jsou oklepané omítky

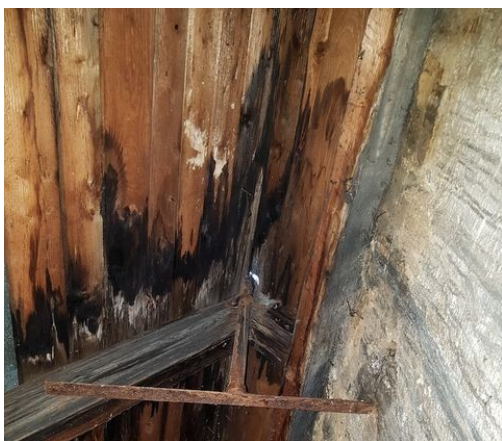
obr. /6/ Krov je pravděpodobně napaden dřevokaznými škůdci (viz kapitola 3.7)

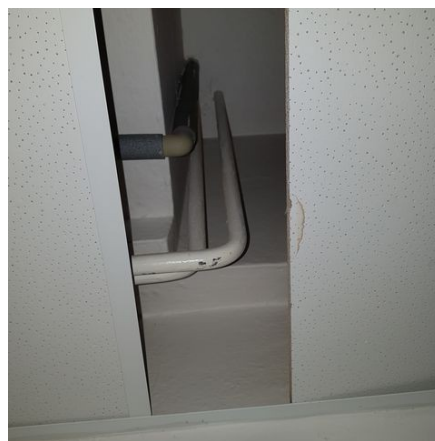
Na stropním podhledu se nacházejí vlhkostní stopy (obr. /7/). Tyto stopy se nacházejí v místě potrubí. Doporučujeme prověřit příčinu vzniku těchto vlhkostních stop.

obr. /7/ Na podhledu se nacházejí vlhkostní stopy v místě potrubí

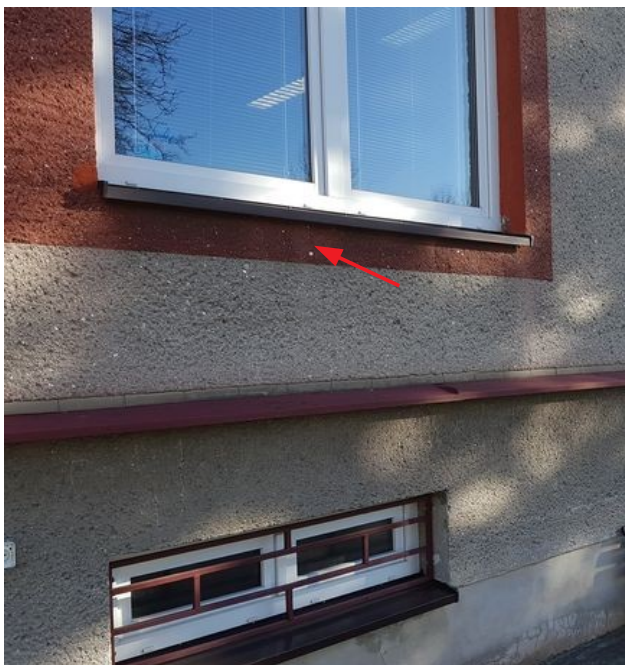
Na vnější straně obvodových stěn se nacházejí trhliny spíše ojediněle v místě okenních otvorů, upraveného terénu a uložení stropní konstrukce. Vzhledem k množství a rozsahu těchto trhlin nepředpokládáme překročení statické únosnosti obvodových stěn. Doporučujeme trhliny sledovat a v případě vzniku nových trhlin přejít k prohlídce statikem a monitorování trhlin.

obr. /8/ Pohled na jižní stranu objektu s výskytem trhlin

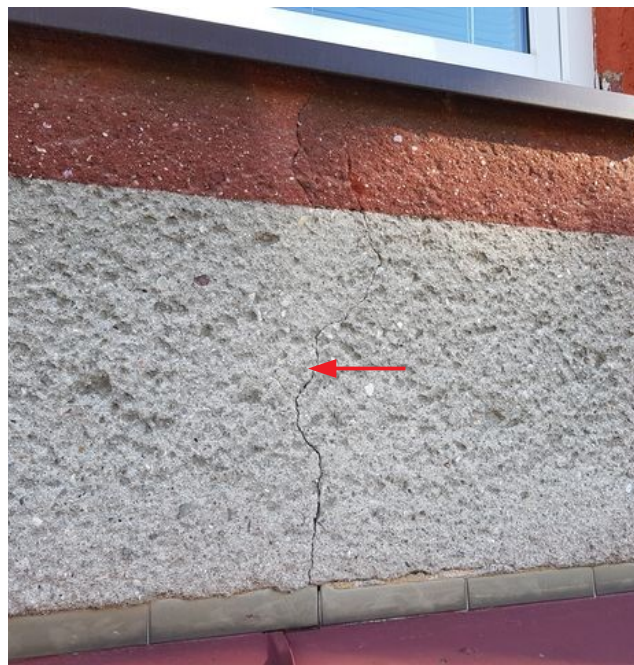
obr. /9/ Trhlina v místě parapetního zdiva

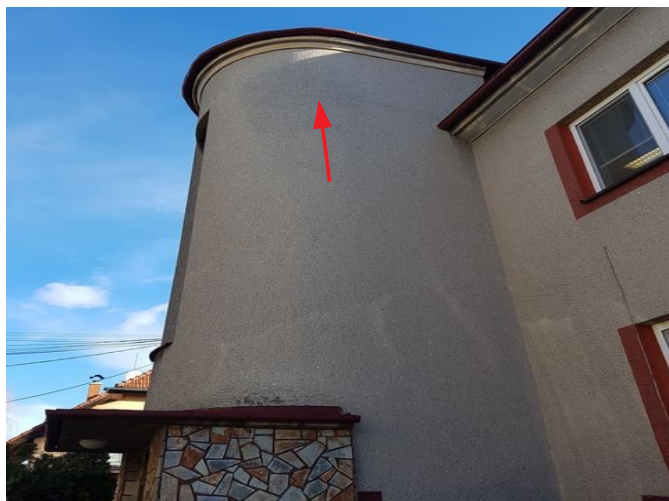
obr. /10/ Trhlina v místě schodišťového prostoru

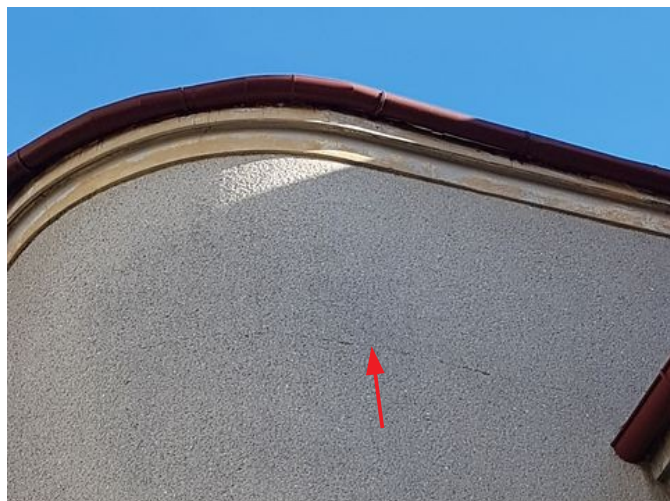
obr. /11/ Detail vodorovné trhliny na schodišťovém zdivu

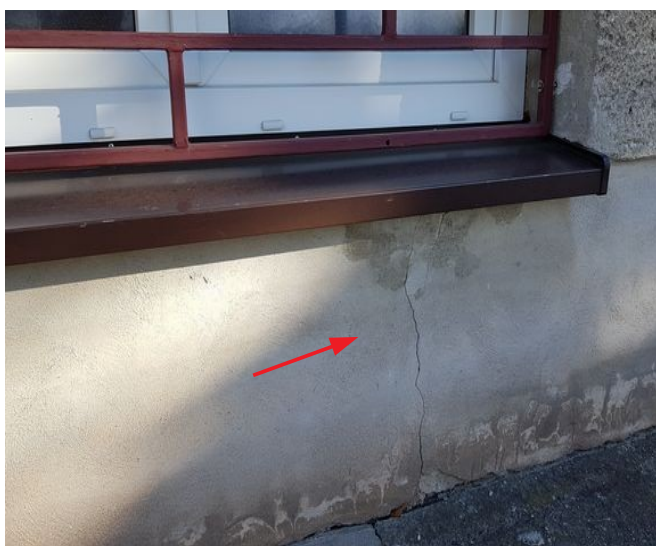
obr. /12/ Trhlina v místě parapetního suterénního zdiva na jižní straně objektu

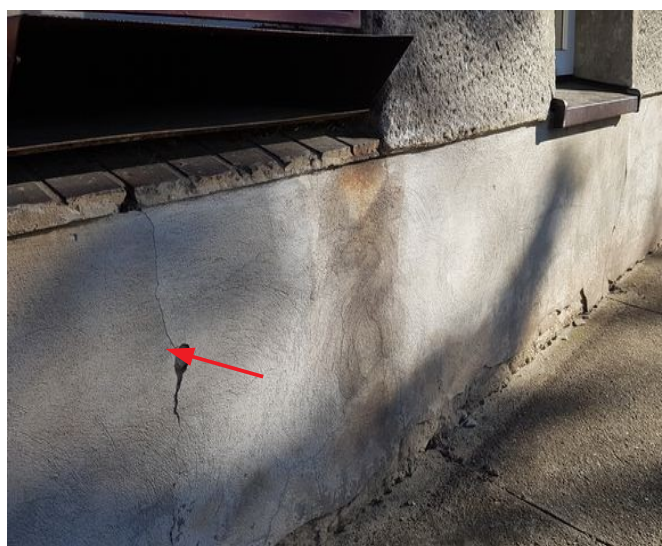
obr. /13/ Trhlina v místě parapetního suterénního zdiva na jižní straně objektu

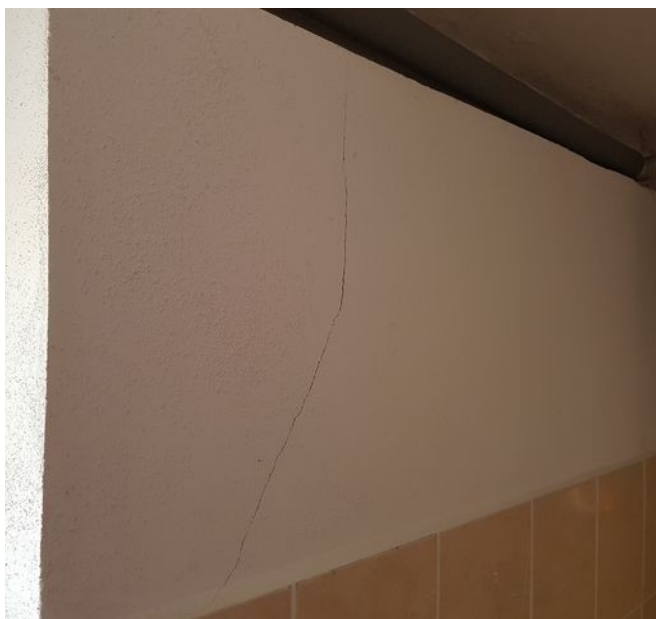
obr. /14/ Trhlina v místě styku stěny a stropní konstrukce

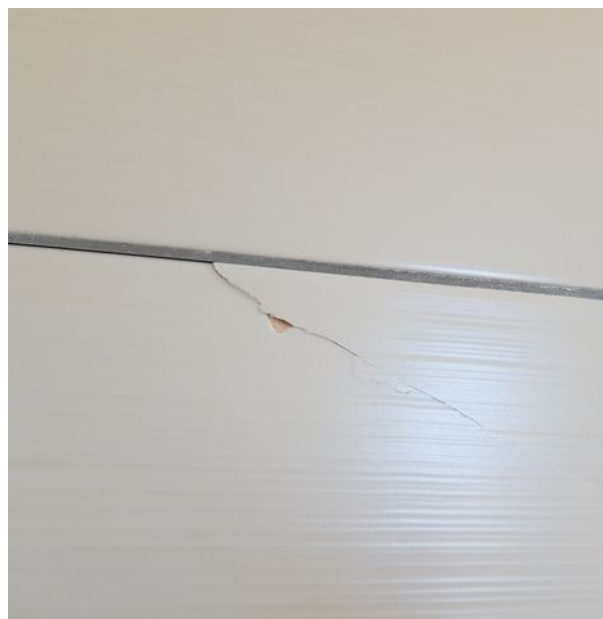
V objektu se na keramickém obkladu vyskytují trhliny. Doporučujeme prověřit příčinu vzniku těchto trhlin a po jejím odstranění zrekonstruovat poškozené obklady, aby nedošlo k poranění uživatelů objektu.

obr. /15/ Trhlina v obkladu v koupelně v podkroví

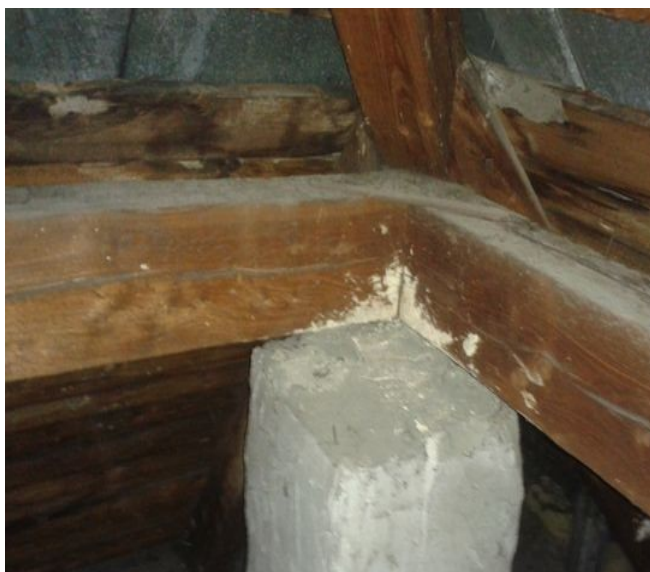
obr. /16/ Nedostatečné kotvení vaznic krovu

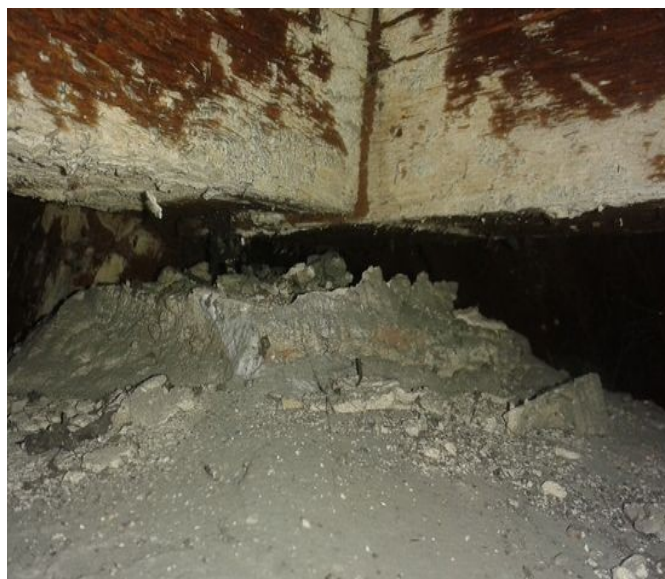
obr. /17/ Uvolnění vaznic od podkladu

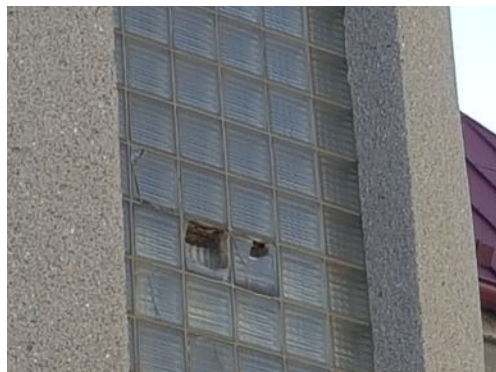
Otvor v západní stěně objektu je vyplněn skleněnými tvárnici (luxfery). Dvě tvárnice jsou mechanicky poškozené (obr. /19/). Doporučujeme výměnu luxfer za účelem snížení nákladů na vytápění objektu.

obr. /19/ Poškozené skleněné tvárnice (luxfery) na západní části objektu

- Otvor v západní stěně objektu je vyplněn skleněnými tvárnici (luxfery). Skleněné tvárnice mají špatné tepelně izolační vlastnosti a doporučujeme proto jejich výměnu za účelem snížení nákladů na vytápění objektu. Několik kusů tvárnice je mechanicky poškozeno (obr. /19/).

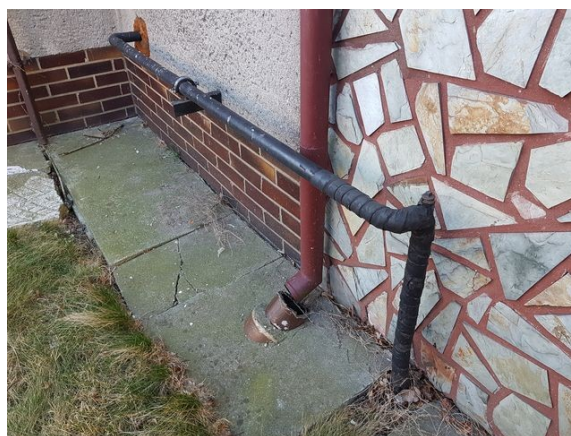
Okapový chodníček kolem objektu je mechanicky poškozený a propadá se (obr. /25/). Doporučujeme jeho rekonstrukci pro zvýšení účinnosti odvodu srážkové vody.

obr. /25/ Mechanicky poškozený okapový chodník

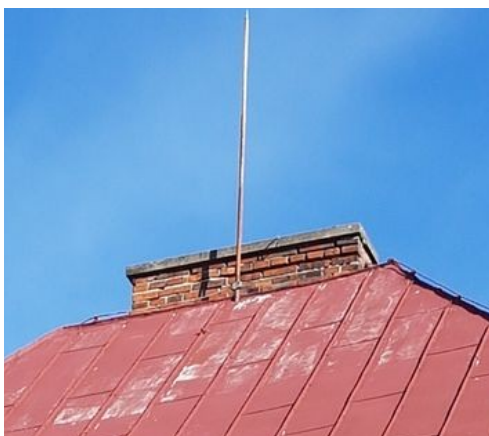
Komínové těleso v místě vyústění je vyzděno z režných cihel, které nejsou z vnější strany opatřeny ochrannou vrstvou (obr. /26/). Komínové těleso nemá krycí stříšku, komínový průduch tak není chráněn před deštěm nebo sněhem a snižuje se tak životnost komínového tělesa.

obr. /26/ Pohled na komínové těleso vyzděné z režného zdiva

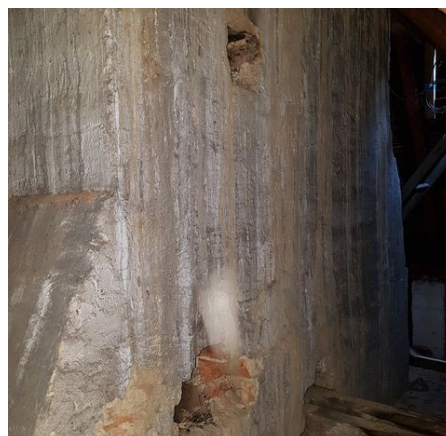
obr. /27/ Na omítce komínového tělesa se nacházejí stopy po zatékání

V půdním prostoru je komínové těleso chráněno omítkou, na které se nacházejí stopy po zatečení (obr. /27/). Přes komínové těleso v půdním prostoru procházejí dřevěné prvky konstrukce krovu a je zde zvýšené riziko vzniku požáru (obr. /29/). Doporučujeme tento prostup odstranit a vhodně zakončit prvek krovu, aby nebyla snížena únosnost střešní konstrukce a dále doporučujeme veškeré otvory v komínovém tělesu vhodně zapravit.

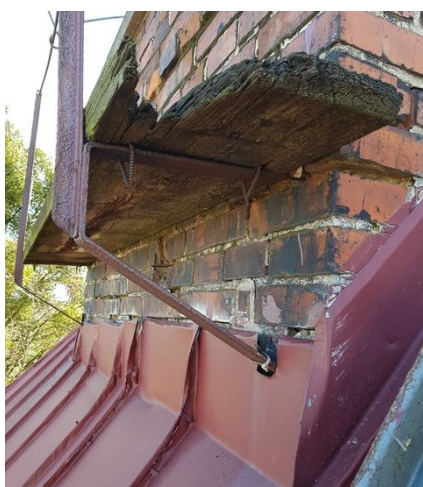
Součástí komínového tělesa je revizní lávka (obr. /28/). Dle vizuální prohlídky je revizní lávka značně zdegradována a doporučujeme proto její rekonstrukci.

obr. /28/ Revizní lávka komínového tělesa

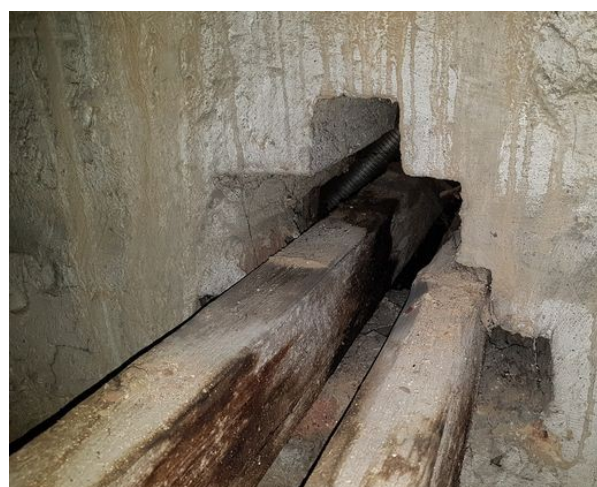
obr. /29/ Přes komínové těleso prochází prvky krovu

- Přes komínové těleso v půdním prostoru procházejí dřevěné prvky konstrukce krovu (obr. /29/) a je zde zvýšené riziko vzniku požáru. Doporučujeme tento prostup odstranit a vhodně zakončit prvek krovu, aby nebyla snížena únosnost střešní konstrukce a dále doporučujeme veškeré otvory v komínovém tělese vhodně zapravit.
- Součástí komínového tělesa je revizní lávka. Dle vizuální prohlídky je revizní lávka značně zdegradovaná (obr. /28/) a doporučujeme proto její rekonstrukci.
- Komínové těleso nemá krycí stříšku (obr. /26/), komínový průduch tak není chráněn před deštěm nebo sněhem a snižuje se tak životnost komínového tělesa. Komínové těleso je ukončeno betonovou deskou, které není žádným způsobem chráněna před povětrností, nebo srážkovou vodou. Doporučujeme ukončovací desku komínového tělesa chránit oplechováním nebo ochranným nátěrem.

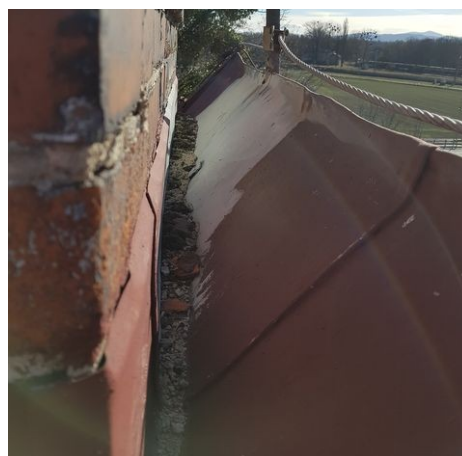
obr. /31/ V místě oplechování komínového tělesa dochází k lokálnímu zatékání srážkové vody

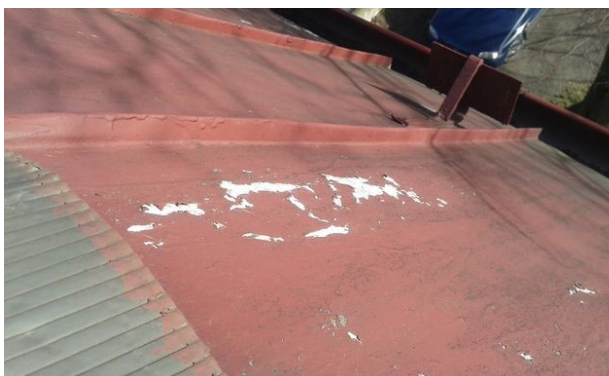
Ochranný nátěr plechové krytiny je zdegradovaný (obr. /32/). Doporučujeme jeho obnovu za účelem prodloužení životnosti střešní krytiny.

obr. /32/ Ochranný nátěr plechové krytiny je zdegradovaný

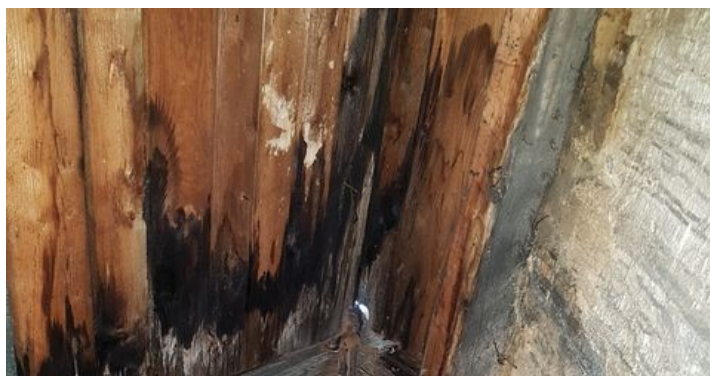
Konstrukce krovu je pravděpodobně napadená dřevokaznými škůdci (obr. /33/). Doporučujeme mykologickou a statickou prohlídku krovu.

obr. /33/ Krov je pravděpodobně napaden dřevokaznými škůdci

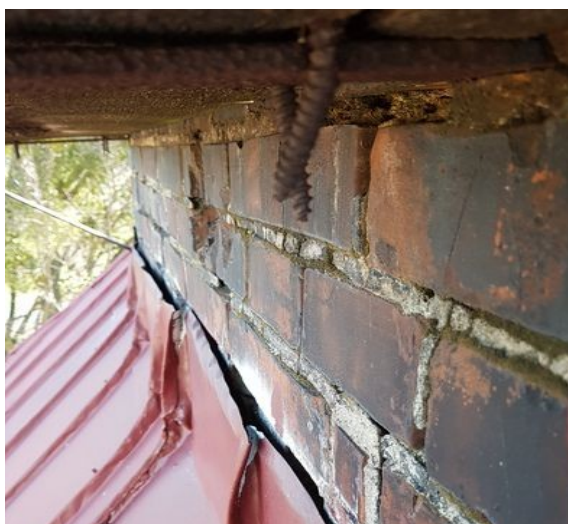
Oplechování komínu není ukončeno dilatační krycí lištou (obr. /28/, obr. /31/ a obr. /34/) a vlivem netěsností dochází k lokálnímu pronikání srážkové vody do půdního prostoru (obr. /27/). Doporučujeme realizaci dilatační zakončovací lišty za účelem zabránění pronikání srážkové vody do půdního prostoru objektu.

obr. /34/ Netěsnosti v místě napojení střešní krytiny na komínové těleso

- Ochranný nátěr plechové krytiny je zdegradovaný. Doporučujeme jeho obnovu za účelem prodloužení životnosti střešní krytiny.
- Oplechování komínu není ukončeno dilatační krycí lištou (obr. /34/) a vlivem netěsností dochází k lokálnímu pronikání srážkové vody do půdního prostoru. Doporučujeme realizaci dilatační zakončovací lišty za účelem zabránění pronikání srážkové vody do interiéru objektu.

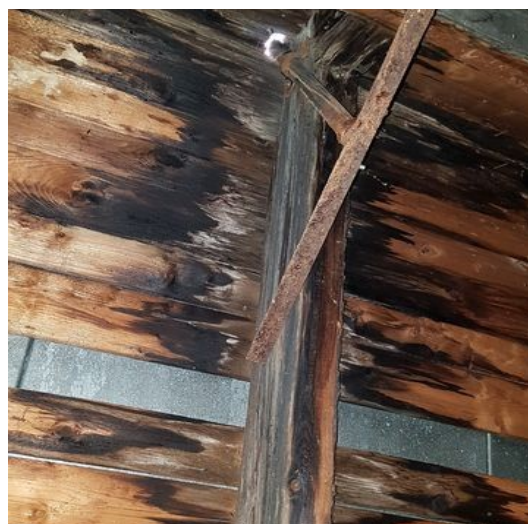
obr. /35/ Stopy zatékání na dřevěném bednění v místě netěsného prostupu přes střešní krytinu

- V půdním prostoru se nacházejí stopy po lokálním zatékání střešním pláštěm. Doporučujeme lokální rekonstrukci střešní krytiny, aby bylo zabráněno zatékání (obr. /35/).

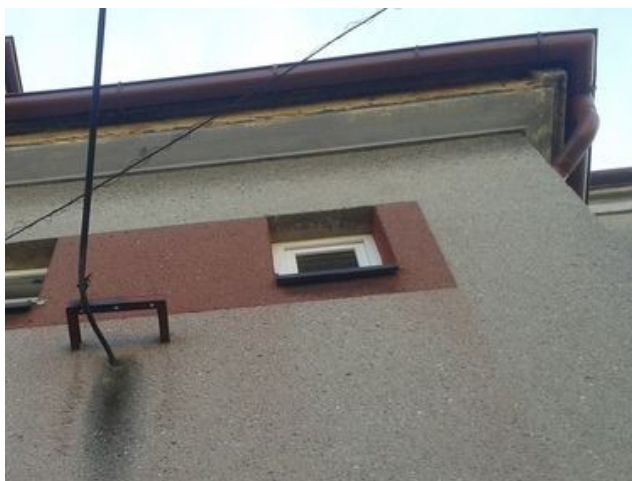
V místě podokapních žlabů je ochranná omítka římsy opadaná pravděpodobně vlivem zvýšeného hydrofyzikálního namáhání (obr. /36/). V místě ukončení podokapního žlabu západní stěny se na obvodových stěnách nacházejí stopy po potečení (obr. /37/).

obr. /36/ V místě podokapního žlabu je omítka opadaná pravděpodobně vlivem zamrzání sněhu na okraji střechy v zimním období a následném stékání tající vody po římse objektu

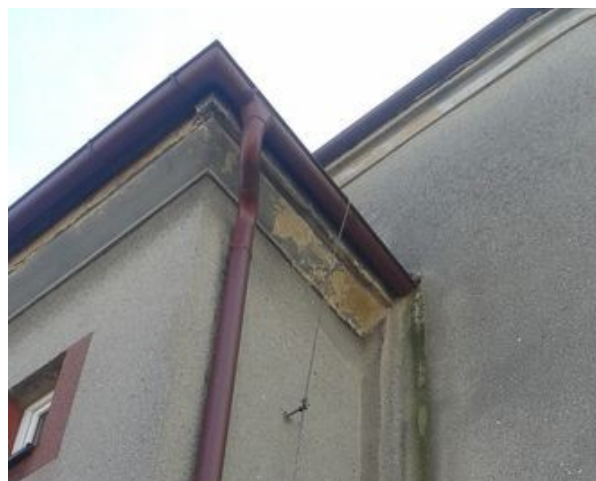
obr. /37/ Na fasádě se nacházejí stopy po zatékání v místě ukončení podokapního žlabu

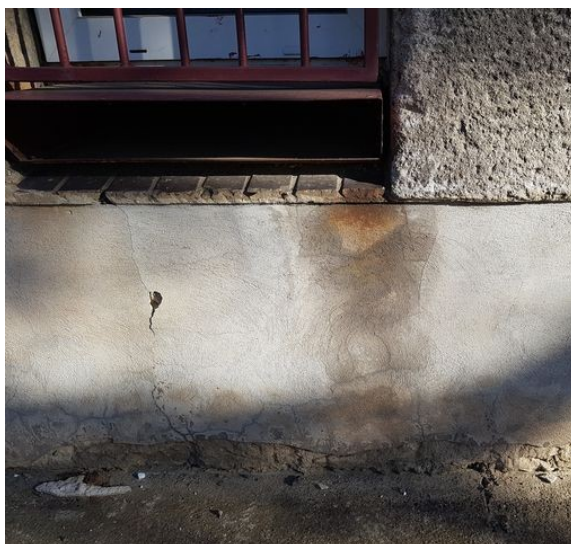
Vnější strana parapetu suterénních oken je chráněna keramickým obkladem s nedostatečným přesahem oproti líci fasády (obr. /38/). Doporučujeme nahradit keramický obklad oplechováním parapetu s dostatečným přesahem, aby byla snížena dotace suterénních stěn stékající vodou.

obr. /38/ Obklad parapetu nemá dostatečný přesah a dochází k dotaci fasády vodou

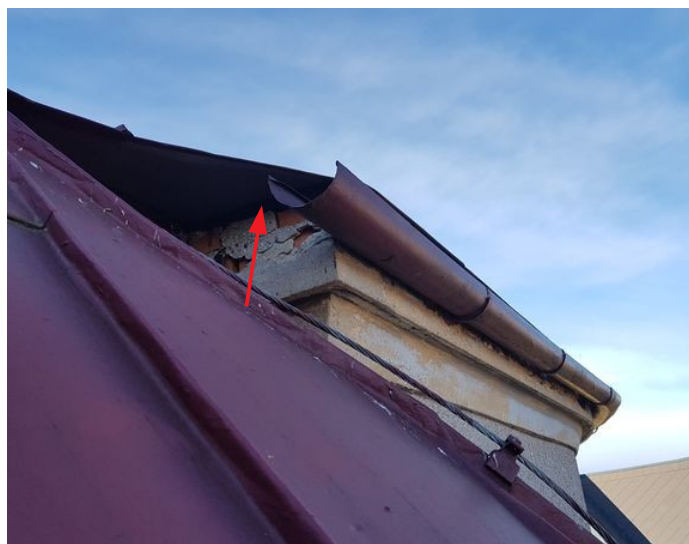
Čelo podokapního žlabu západní strany objektu není vhodně ukončeno (obr. /39/). Doporučujeme čelo vhodně zakončit, aby bylo zamezeno případnému potečení fasády.

obr. /39/ Čelo podokapního žlabu není vhodně zakončeno, chybí provázání dvou střešních rovin

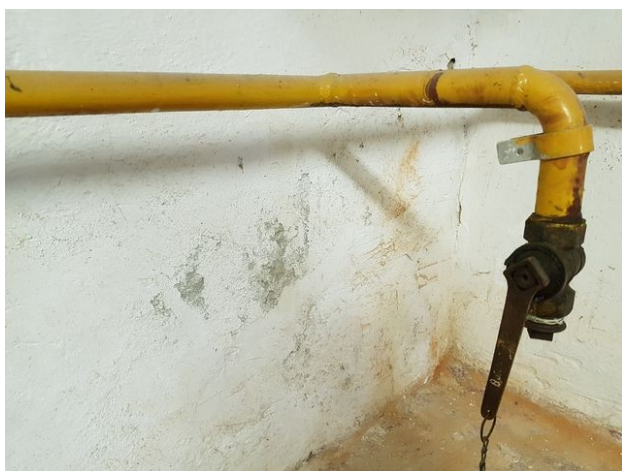
Vnitřní rozvody plynu jsou vedeny v ocelových trubkách, které jsou opatřeny nátěrem žluté barvy (obr. /44/). Nátěr ocelového potrubí je místy zdegradovaný a doporučujeme jeho obnovu. Prostupy plynovodu vnitřními stěnami jsou řešeny pomocí ocelových chrániček. Při vizuální prohlídce vypadá vnitřní plynovod v pořádku a pro upřesnění jeho skutečného stavu doporučujeme revizi.

obr. /44/ Pohled na původní ocelové plynové potrubí

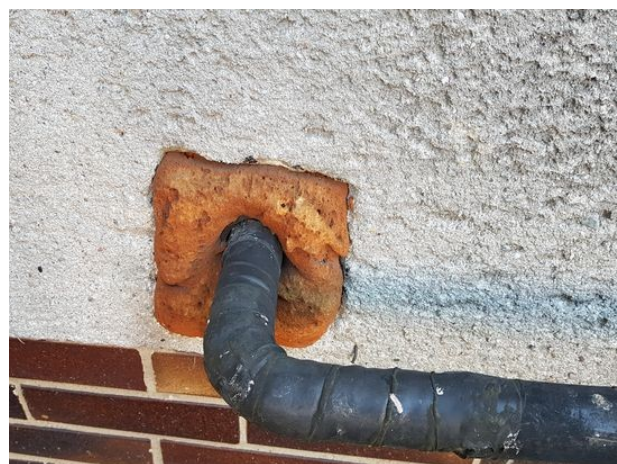
Prostup plynovodu přes obvodovou stěnu je utěsněn pomocí montážní pěny (obr. /45/). Montážní pěna není chráněna proti UV záření a dochází k její degradaci. Doporučujeme prostup vhodně chránit před slunečními paprsky, aby nedocházelo k degradaci montážní pěny.

obr. /45/ Prostup plynového potrubí přes obvodovou stěnu je utěsněn pomocí montážní pěny

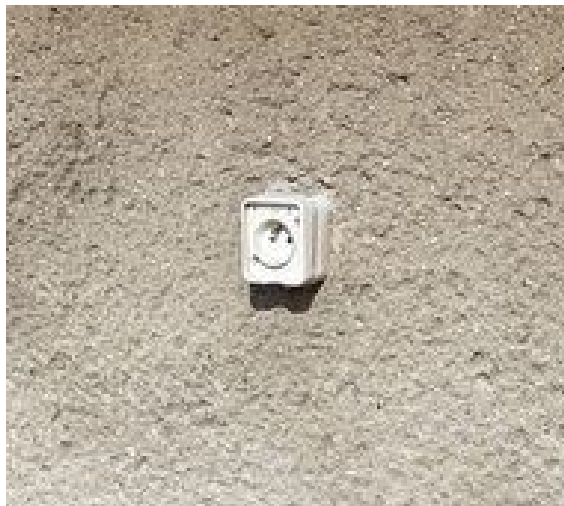
Na vnějším líci jižní fasády objektu se nachází zásuvka elektroinstalace, která je poškozena a není schopna odolávat účinkům povětrnosti a dešti (obr. /47/). Doporučujeme zásuvku elektroinstalace vyměnit, aby nedošlo k poranění uživatelů objektu.

obr. /47/ Poškozená elektrická zásuvka

- Na vnějším líci jižní fasády objektu se nachází zásuvka elektroinstalace, která je poškozena (obr. /47/) a je vystavena povětrnosti. Doporučujeme zásuvku elektroinstalace provést výměnu za novou s patřičnou ochranou proti stříkající vodě, aby bylo zabráněno případnému poranění v důsledku zasažení elektrickým proudem..
- Prostup plynovodu přes obvodovou stěnu je utěsněn pomocí montážní pěny. Montážní pěna není chráněna proti UV záření a dochází k její degradaci. Doporučujeme prostup vhodně chránit před slunečními paprsky, aby nedocházelo k degradaci montážní pěny.
- Nátěr plynovodního potrubí je místy zdegradovaný a doporučujeme jeho obnovu.

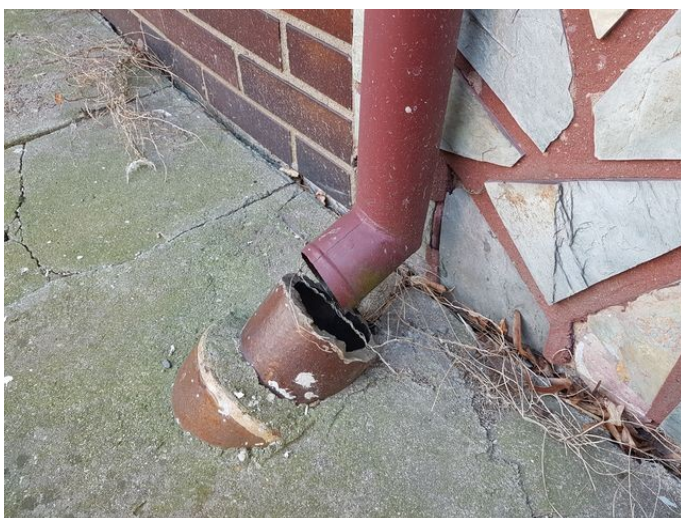
Ze střešní roviny je vedeno několik dešťových svodů, které jsou napojeny do kanalizační přípojky. Na západní straně objektu v místě upraveného terénu je napojení svodu mechanicky poškozené a dochází k výtoku srážkové vody v blízkosti suterénních stěn. Suterénní stěny jsou v tomto místě výrazně vlhčí a doporučujeme proto rekonstrukci napojení svodu na dešťovou kanalizaci.

obr. /51/ Netěsné napojení svodu na kanalizační potrubí

- Na západní straně objektu v místě upraveného terénu je napojení dešťového svodu na kanalizační přípojku netěsné (obr. /51/) a dochází k výtoku srážkové vody v blízkosti suterénních stěn v prostoru schodiště. Suterénní stěny v tomto místě vykazují vysokou vlhkost. Doporučujeme opravu tohoto napojení za účelem snížení dotace suterénních stěn vodou.
- Dle dostupných informací jsou přípojky technické infrastruktury původní, vzhledem ke stáří objektu a jejich předpokládané životnosti doporučujeme prověřit jejich stav.
- V místě upraveného terénu se na dešťových svodech nenacházejí lapače střešních splavenin, které by zabraňovaly vnikání nečistot do kanalizační přípojky. Doporučujeme doplnit svody lapači střešních splavenin, aby bylo sníženo riziko ucpání kanalizační přípojky.
