DEKPROJEKT s.r.o.

Inspekce budovy č. p. 769 na ulici Budovatelská

Sportovní centrum
Budovatelská 769
742 13 Studénka, Butovice

Zpracováno v období
Březen 2019

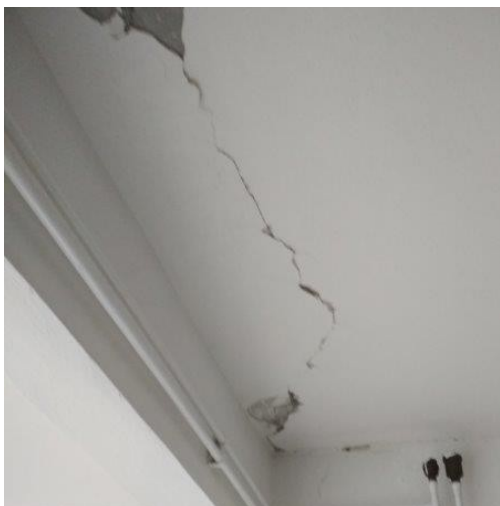
Objekt je částečně podsklepený. Základová konstrukce je pravděpodobně tvořena betonovými pásy. Na základových pásích jsou vyzděny nosné stěny. V místě styku objektu sportovního centra se zimním stadionem vznikají trhliny způsobené vlivem nerovnoměrného sedání stavby a absence dilatačních spár mezi těmito objekty (obr. /3/).

obr. /3/ Trhliny ve stropní konstrukci v místě styku s
objektem zimního stadiónu

V místě přechodu objektu restaurace na zimní stadion dochází pravděpodobně vlivem nerovnoměrného sedání objektu ke vzniku trhlin (obr. /3/).

- Dochází k nerovnoměrnému sedání v místě styku objektu zimního stadionu s řešeným objektem. Vlivem absence původních dilatačních spár dochází k praskání stěn a stropních konstrukcí. Doporučujeme prohlídku statikem a monitorování trhlin.

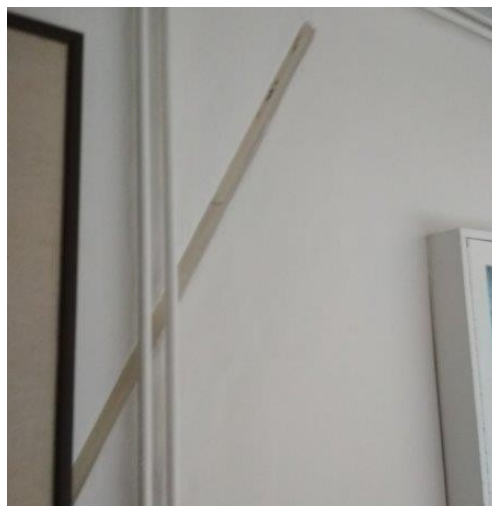
Na stěnách jsou vytvořeny dodatečně dilatační spáry nařezáním obvodových stěn (obr. /4/). Za těmito spárami trhliny ve zdivu dále nevznikají.

obr. /4/ Na stěně je dodatečně vytvořena dilatační
spára

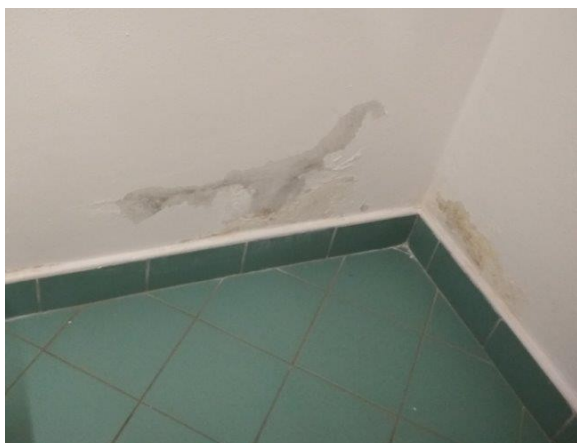
obr. /5/ Na stěnách vznikají vlhké mapy –
pravděpodobně průsak netěsností
sprchových koutů z druhé strany stěny

- Na příčkách společných s prostory sprchových koutů a v jejich blízkosti dochází k projevům vlhkostních poruch. Dle provedené prohlídky lze vyhodnotit, že hydroizolační vrstva prostoru sprch není dostačující a nebo je poškozena a dochází k pronikání vody z těchto prostor do navazujících konstrukcí. Doporučujeme provedení opravy prostorů sprch a důsledné provedení hydroizolační ochrany těchto mokrých provozů.

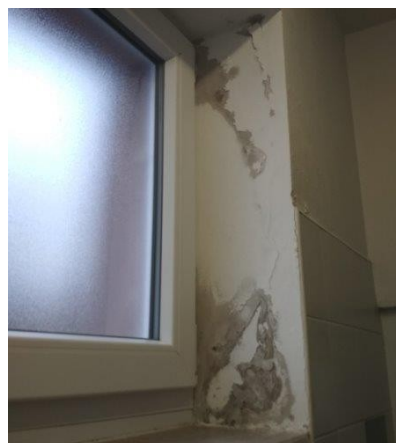
obr. /6/ Na ostění okna na chodbě k bazénu
dochází s největší pravděpodobností ke
kondenzaci na vnitřním povrchu

Na spojovací chodbě vedoucí k bazénu je ostění okenního otvoru nadměrně namáháno vznikající kondenzací vodní páry v zimním období (obr. /6/).

Doporučujeme řešit rizika s vysokou vlhkostí vzduchu, aby bylo zabráněno snižování životnosti objektu vlivem kondenzace na vnitřním povrchu.

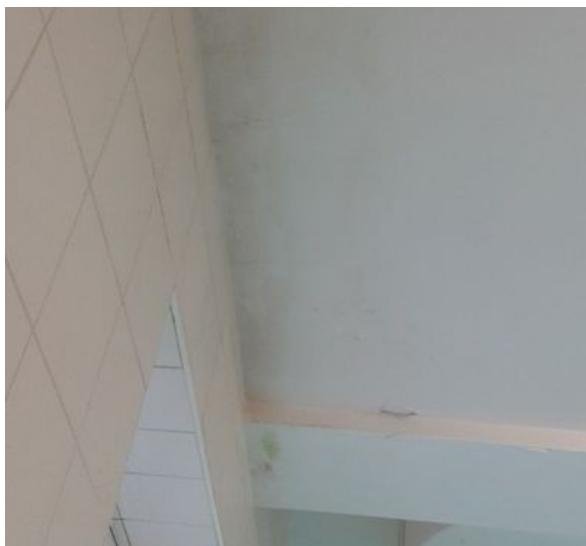
V objektu jsou problémy s kondenzací vodních par vlivem nadměrné vlhkosti v blízkosti prostoru bazénu. V bazénu vznikají vlhké mapy převážně na spodním líci stropní konstrukce (obr. /7/). Ve sprchách vznikají vlhké mapy převážně na stěnách (obr. /8/).

obr. /7/ Na dolním líci stropní konstrukce bazénu vznikají vlhké mapy

V prostorách bazénu a jeho šaten a sprch se vyskytuje nadměrná vlhkost vzduchu. Na stěnách a spodním líci stropní konstrukce vznikají vlhké mapy. Zvýšená vlhkost snižuje životnost pohledových vrstev i nosných konstrukcí. Doporučujeme ověřit funkčnost vzduchotechniky a možnost snížení vzdušné vlhkosti. Pokud to již nebude možné bude nutno zlepšit tepelněizolační vlastnosti obalových konstrukcí předmětných prostor.

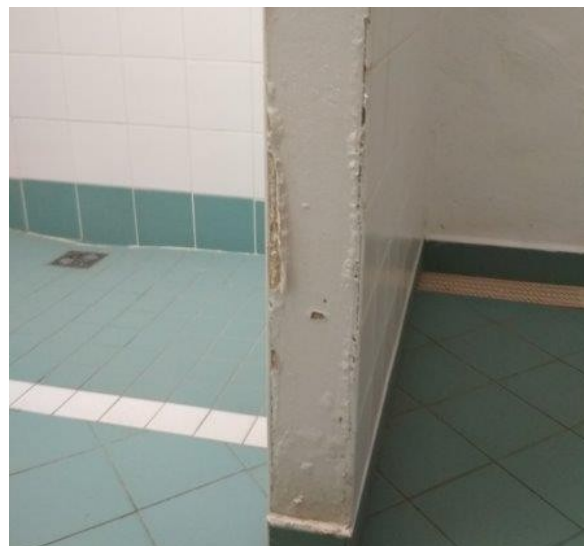
obr. /8/ Předstěna sprch je namáhána odstříkující vodou a zvýšenou vlhkostí.

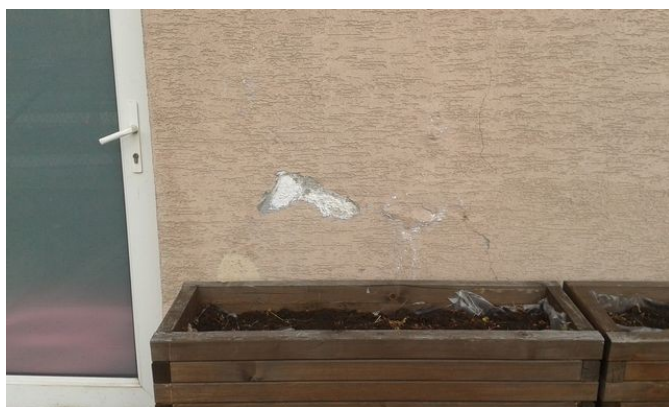
obr. /9/ Lokální mechanické poškození fasády

- Dochází k lokálnímu poškození omítky fasády a následného pronikání vlhkosti vlivem srážkové a odstřikující vody.
- V objektu jsou v prostorách bazénu a navazujících částí problémy s kondenzací vodních par vlivem nadměrné vlhkosti. Na spojovací chodbě vedoucí k bazénu je ostění okenního otvoru nadměrně namáháno vznikající kondenzací vodní páry v zimním období. Doporučujeme ověřit funkčnost vzduchotechniky a možnost snížení vzdušné vlhkosti. Pokud to již nebude možné bude nutno zlepšit tepelněizolační vlastnosti obalových konstrukcí předmětných prostor.

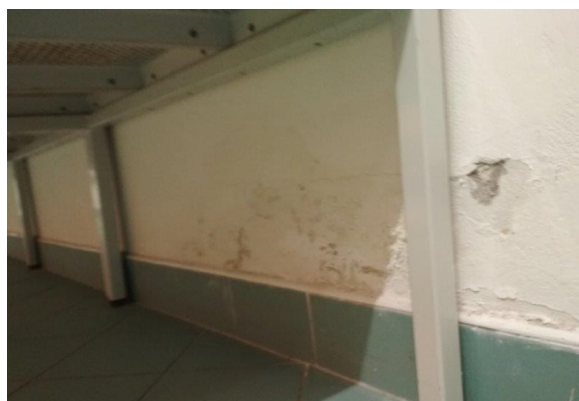
obr. /10/ Vlhkostní projevy na stěně pod lavičkami v šatnách

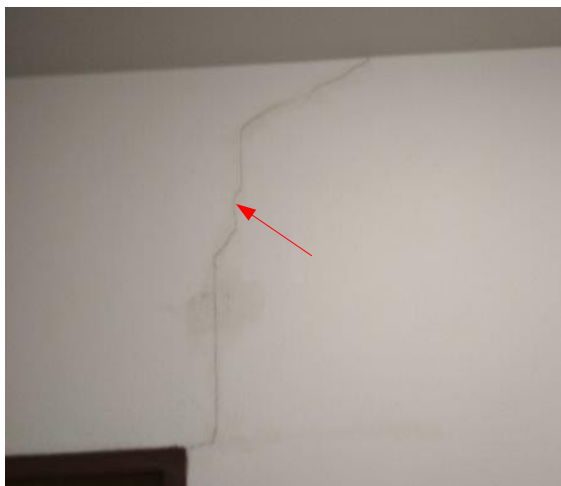
V pokojích pro hosty bylo zjištěno větší množství trhlin. Trhliny se nacházejí v místě napojení podhledu na stěnu (obr. /12/), v místě dveřních výplní (obr. /11/) i v ploše stěn (obr. /13/). Dle množství těchto trhlin doporučujeme prohlídku statikem a monitorování pohybu trhlin.

obr. /11/ Trhlina vznikající v místě dveřního otvoru pokoje pro hosty

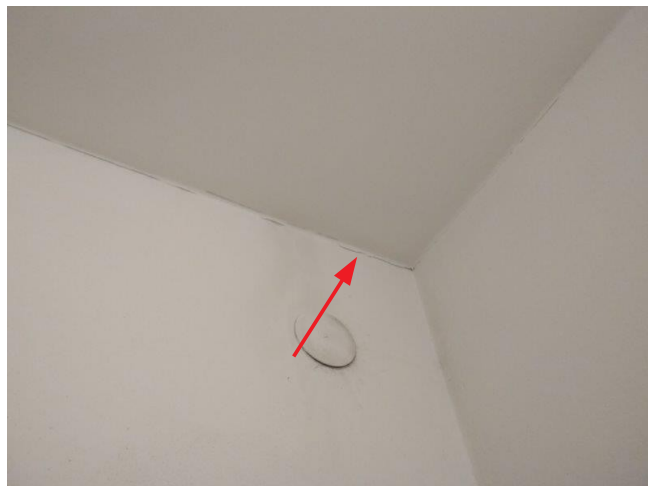
obr. /12/ Trhlina v místě styku vnitřní stěny a podhledu

- V druhém nadzemním podlaží se nachází množství trhlin ve stěnách a místě styku stěn se stropní konstrukcí. Doporučujeme prohlídku statikem a monitorování trhlin.
- Pravděpodobně dochází k nerovnoměrnému sedání v místě styku objektu zimního stadiónu s řešeným objektem. Vlivem absence původních dilatačních spár dochází k praskání stěn a stropních konstrukcí. Doporučujeme prohlídku statikem a monitorování trhlin.
- V místě uložení stropního průvlaku v prvním nadzemním podlaží vznikají trhliny. Doporučujeme prohlídku statikem a monitorování trhlin.

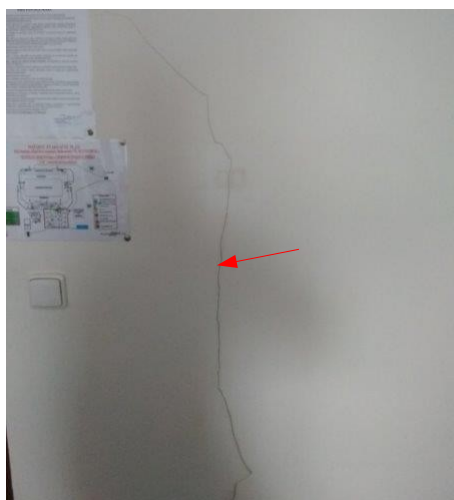
obr. /13/ Trhlina vznikající ve stěně pokoje pro hosty

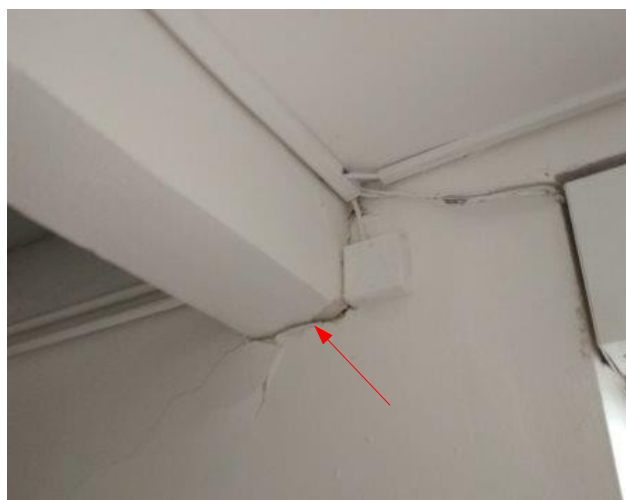
V místě uložení stropního průvlaku na obvodovou stěnu vznikají trhliny (obr. /14/). Doporučujeme prohlídku statikem a monitorování trhlin.

obr. /14/ Trhlina v místě uložení stropního průvlaku

S ohledem na množství trhlin v sádkartonových příčkách, trhliny v místě uložení stropního průvlaku a trhliny v místě přechodu na zimní stadion doporučujeme prověřit příčiny jejich vzniku statickým posouzením. S ohledem na vznik trhliny v blízkosti uložení stropního průvlaku pod stropní konstrukcí nad 1.NP nelze vyloučit poruchu vlivem zvýšeného zatížení předmětných konstrukcí a proto doporučujeme statické posouzení příčin vzniku trhlin a návrh jejich sanace.

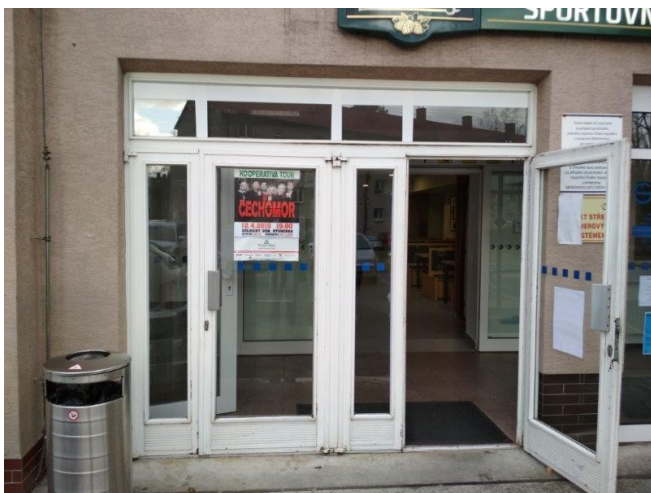
Hlavní vstupní dveře do objektu jsou původní. Dveřní výplň je kovová s obyčejnými skly (obr. /15/). Barva dveřní výplně je ze strany interiéru i exteriéru bílá. Doporučujeme dveřní výplň hlavního vstupu do objektu vyměnit, aby byly sníženy tepelné ztráty objektu.

obr. /15/ Dveřní výplň hlavního vstupu objektu

Dveřní výplň hlavního vstupu do objektu je původní s obyčejnými skly. Doporučujeme tuto výplň vyměnit za účelem snížení nákladů na vytápění objektu.

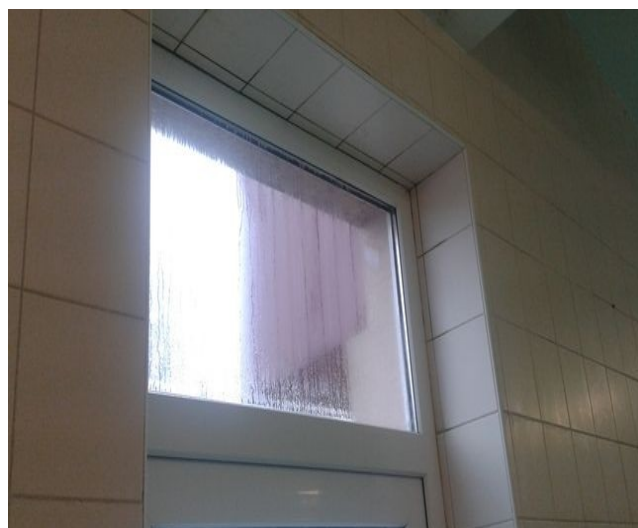
obr. /18/ Pohled na nadměrnou kondenzaci nadvětlíku vnějších dveří v prostoru bazénové haly

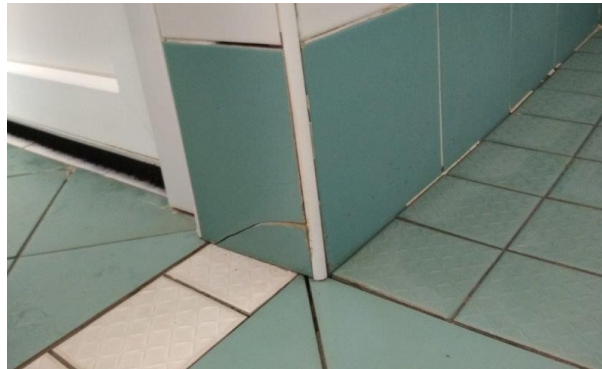
Některé keramické dlaždice jsou mechanicky poškozené, nebo vlivem vlhkosti ztrácejí soudržnost s podkladem (obr. /20/). Doporučujeme tyto dlaždice vyměnit a předejít tak poranění uživatelů objektu.

obr. /20/ Některé keramické obklady a dlaždice jsou mechanicky poškozené

- Některé keramické dlaždice jsou mechanicky poškozené. Doporučujeme jejich výměnu, aby poranění uživatelů objektu.
- Některé keramické obklady nedostatečně přiléhají k podkladu a hrozí jejich upadnutí. Doporučujeme soudržnost s podkladem dodatečně opravit.

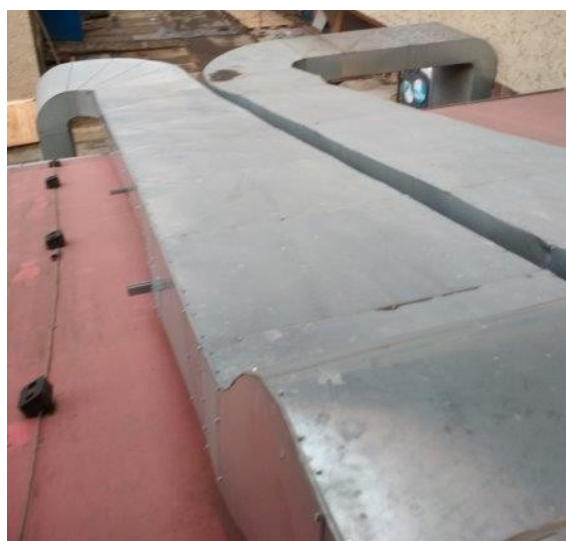
V objektu se nachází vzduchotechnika (obr. /26/), která slouží k výměně vzduchu z vnitřního prostoru do vnějšího a snížení množství vodních par v místnostech. Dle vizuální kontroly vypadá těleso vzduchotechniky v pořádku. Doporučujeme prověřit účinnost vzduchotechniky s ohledem na množství míst kondenzace vodních par.

obr. /26/ Pohled na vedení vzduchotechnického vedení na střeše

V objektu se nachází vzduchotechnika, která slouží k výměně vzduchu z vnitřního prostoru do vnějšího a snížení množství vodních par v místnostech. Dle vizuální kontroly vypadá těleso vzduchotechniky v pořádku. Vzhledem k množství míst vlhkostních map doporučujeme prověřit účinnost vzduchotechniky.

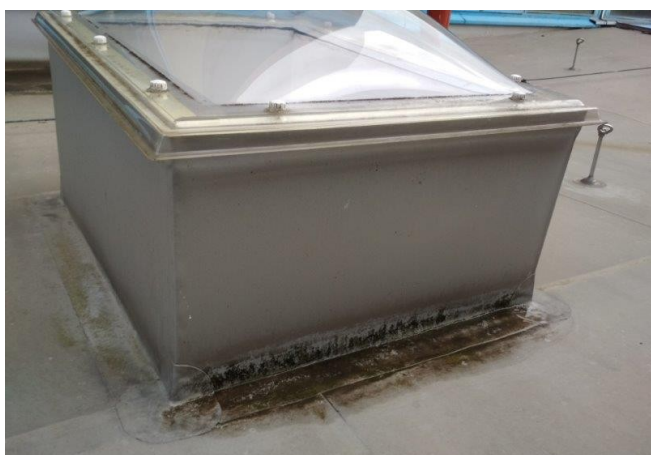
Před světlíky není ve spádu střechy vytvořena rozháňka (obr. /32/), která by napomohla ke snadnějšímu obtoku srážkové vody přitékající po povrchu střechy k světlíku. V tomto místě vnikají biologické nečistoty, které snižují životnost hydroizolační vrstvy střešního pláště.

obr. /32/ Před střešními světlíky se nenachází rozháňka ve spádu střešní roviny

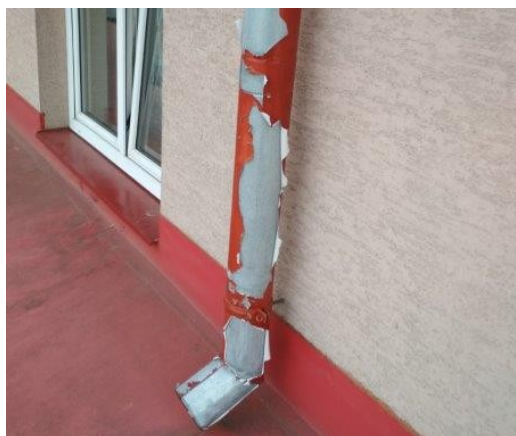
Klempířské prvky jsou z pozinkovaného plechu opatřeného ochranným lakem. Ochranný lak je značně zdegradovaný a odpadává (obr. /34/). Doporučujeme obnovit ochranný nátěr, aby nedocházelo ke snižování životnosti klempířských prvků a konstrukcí.

- Klempířské prvky jsou z titanzinku. Ochranný nátěr je značně zdegradovaný a odpadává. Doporučujeme obnovit ochranný nátěr, aby nedocházelo ke snižování životnosti klempířských prvků a konstrukcí.

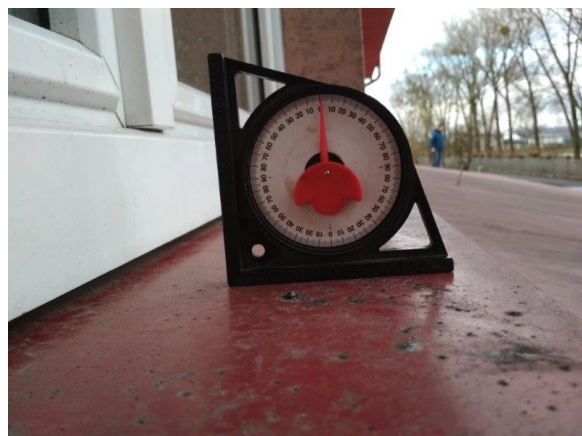
Z líce obvodového zdiva vystupují klempířské prvky, které nesplňují požadovaný normový spád 3° (5,24%). Jedná se především o sklon okenních parapetů (obr. /35/).

Okraje okenních parapetů nejsou zapuštěny do fasády a může docházet k lokálnímu vniku srážkové vody pod parapet a následně do obvodových stěn.

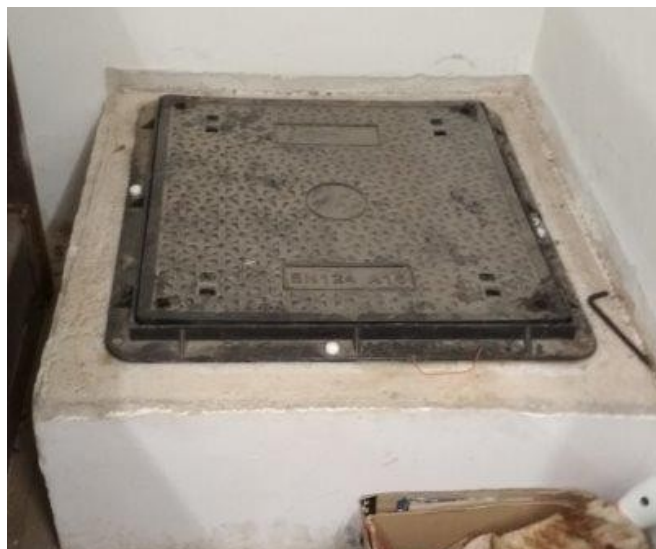
Ve strojovně bowlingové dráhy se nachází revizní šachtice. Šachtice nemá dle dostupných informací dostatečně těsný poklop a někdy z ní uniká zápach (obr. /37/). Doporučujeme výměnu poklopu revizní šachtice, aby bylo zabráněno šíření zápachu do prostorů bowlingu.

obr. /37/ Poklop revizní šachty není dostatečně těsný a dochází k úniku zápachu

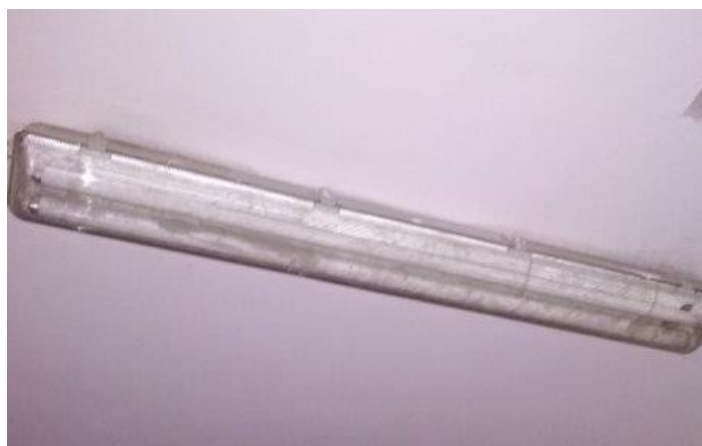
obr. /42/ Původní osvětlovací těleso

Osvětlovací tělesa jsou převážně původní (obr. /42/) a doporučujeme je nahradit za úspornější, aby došlo ke snížení nároků na spotřebu elektrické energie.

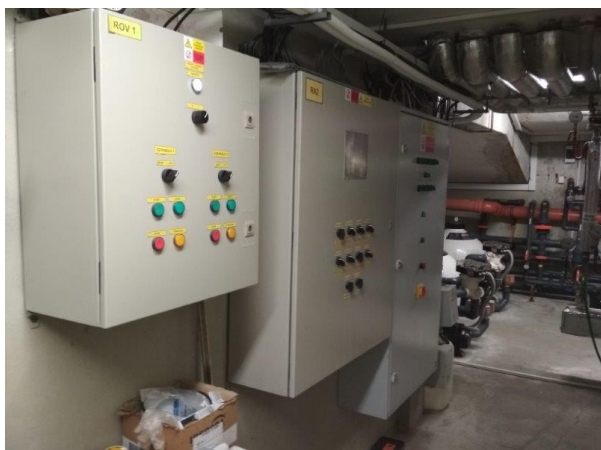
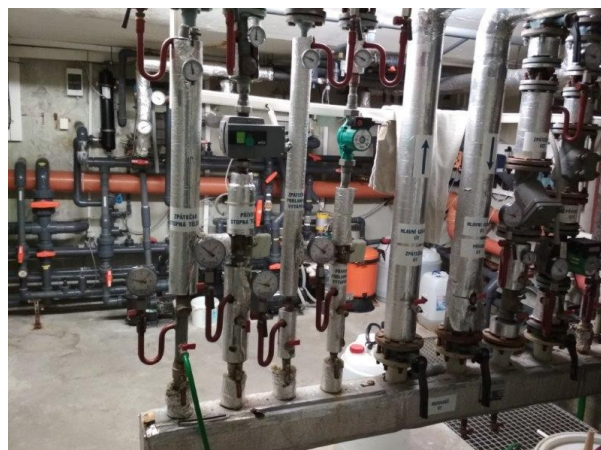
Pro ohřev otopného média slouží výměníková stanice umístěná v suterénu objektu (obr. /45/ a obr. /46/). Některé části trubního vedení ve výměníku jsou pokryty korozí.

- Některé části trubního vedení ve výměníku jsou pokryty korozí.

Dle vizuální prohlídky vypadá výměník v pořádku. Pro zjištění skutečného stavu výměníku doporučujeme jeho revizi.

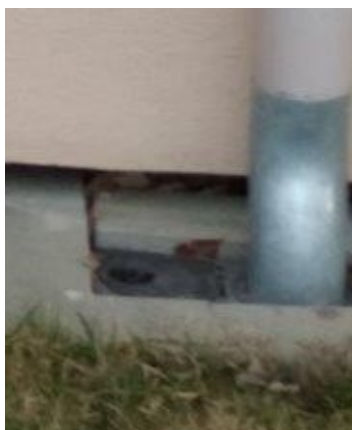
obr. /47/ Lapače střešních splavenin vypadají
dle vizuální prohlídky v pořádku

Ze střešní roviny je vedeno několik dešťových svodů, které jsou napojeny přes lapač střešních splavenin do kanalizace (obr. /47/). Doporučujeme pravidelnou údržbu lapačů střešních splavenin (minimálně dvakrát ročně čistit).
