# Venkovní schodiště se sochařskou výzdobou zámku ve Studénce

## Předběžný restaurátorský průzkum Restaurátorský záměr

### **MgA. Tomáš Skalík, sochař a restaurátor**

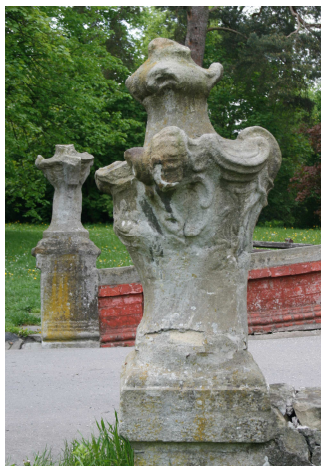
### 1) Kamenné vázy:

Dekoratívni rokokové kamenné vázy lze považovat z historického, památkového i uměleckoestetického hlediska za nejhodnotnější části schodišťového tělesa. Tyto dekorativní prvky tvořily původně výzdobu reprezentativního vstupu do zámku. Soubor celkem šesti váz byl umístěn na ukončeních zídek schodiště (2 kusy) a rampy (4 kusy). V současné době chybí dvě vázy na středovém schodišti.

Dochované vázy zhotovené ze středněhrubého pískovce trpí množstvím nevratných poškození, jejich stav je velmi vážný, spíše havarijný. Jedná se především o ztrátu profilací prvků, což má za následek neznalost jejich původního uměleckého ztvárnění. Vázy trpí řadou dalších vážných defektů – jedná se především o mechanická poškození, existenci velkého množství starších tmelů nevhodného složení, hmota kamene je rozpraskaná (především v horizontálních směrech), povrchová vrstva kamene se loupe a šupinatí. Povrch je dále znečištěn řasami, lišejníky a tmavšími krustami.

Kamenné vázy se v současnosti nacházejí v havarijním stavu. Velké části zcela chybí a další jsou nahrazeny tmely a vysprávkami. Hmota kamene je hloubkově degradovaná. Vzhledem k tomu navrhujeme vázy demontovat, restaurátorsky konzervačně ošetřit. Na základě dochovaných zbytků váz a podle dalších analogií budou zhotoveny nové kopie váz z kvalitního pískovce, které budou osazeny po dokončení rekonstrukce schodišťového tělesa na původní místa. Ošetřené a konzervované originály navrhujeme uložit do lapidária nebo depozitáře, případně do vhodné muzejní nebo jiné expozice v interiéru s vhodnými klimatickými podmínkami pro jejich dlouhodobé uchování. Samotné restaurátorské ošetření originálů bude spočívat především v očištění povrchu, odstranění nevhodných cementových přetěrů se zachováním starších tmelů a vysprávek. Hmota kamene bude celkově hloubkově zpevněna zpevňovacími prostředky na organokřemičité bázi. Praskliny budou zainjektovány, odlomené části přilepeny. Po dohodě se zástupcem památkové péče bude určen rozsah tmelení, retuší a způsob konečné prezentace váz.<sup>9</sup>

Restaurování originálů váz je nutno svěřit odbornému restaurátorovi. Kamenné kopie může provádět restaurátor nebo zručný kamenosochař.

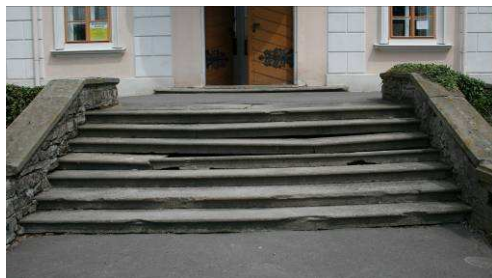
### 2) Kamenné schodišťové stupně:

Jednoramenné schodiště je složeno ze sedmi kamenných stupňů (stupnic a podstupnic) a jednoho jalového stupně umístěného na podestě samotné rampy. Stupně jsou vyrobeny z monobloků středněhrubého kvalitního pískovce. Délka jednotlivých stupňů je více než 470 cm. Vzhledem k technologii výroby a poměrně dobrému zachování samotné kamenné hmoty stupňů lze považovat tuto část schodišťového tělesa za velmi hodnotnou.<sup>6</sup>

Samotná konstrukce schodiště se nenachází v optimálním stavebně technickém stavu a pro běžné užívání se stává nebezpečnou. Poškození stupňů souvisí s celkovou nestabilitou celého venkovního schodiště s rampu, patrně vycházející z pohybů v podloží. Tři ze sedmi stupňů jsou příčně prasklé. Příčně prasklý je také jeden jalový stupeň. Schodiště je propadlé, skrz podstupnice jsou viditelné dutiny. Kamenné stupně mají částečně ulámané stupnice i hrany, podstupnice trpí poškozeními stejného druhu. V prvcích jsou praskliny, povrch je znečištěn mechy a lišejníky.

Původní kamenné stupně je vhodné opravit a zachovat. Pro zajištění budoucí stability schodiště je podstatné, aby bylo při stavební fázi obnovy schodiště řádně založen podklad stupňů. Ideálně by mělo být vybetonováno podstupňové schodiště tak, aby kamenné stupně bylo možno osadit na celé ložné betonové plochy na vrstvu ložné malty, případně olověných podkladků. Povrch kamene stupňů bude očištěn, hmota kamene bude lokálně zpevněna organokřemičitany. Prasklé stupně budou slepeny pomocí epoxidové pryskyřice a nerezových armatur. Chybějící detaily a části budou nahrazeny a doplněny kamennými náhradami – filuňky. Tyto doplňky budou zhotoveny z kvalitního pískovce obdobného charakteru jako originál a budou zhotoveny stejnou technologií (ruční kamenická práce). Filuňky budou do stupňů natěsně vloženy a vlepeny pomocí epoxidové pryskyřice, případně za pomoci nerezových armatur. Doplnky a spárovací tmel, případně další části budou retušovány tak, aby se zapojili do harmonického celku s originálem.

Opravu schodišťových stupňů by měl provádět školený restaurátor.

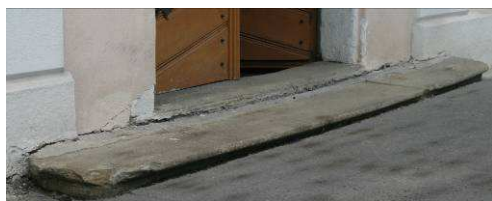
Jeden vyrovnávací stupeň se nachází přímo u vstupních dveří do přízemí zámku. Stupeň je složen ze tří nespojených kusů kamene.<sup>7</sup> Velká mezera mezi stupněm a obvodovým zdivem zámku byla vyplněna množstvím tmelu na cementové bázi. Stupeň je částečně „utopen“ v současné asfaltové vrstvě.

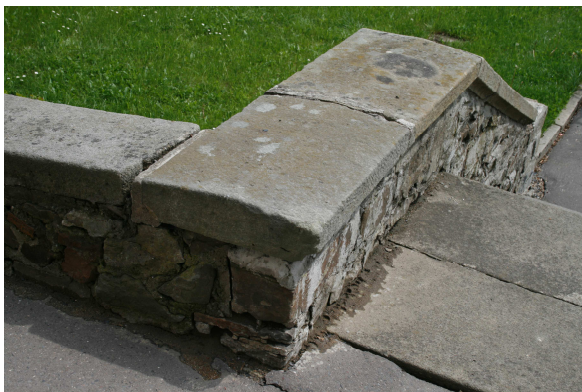
### **3) Kamenná koruna zdiva - kamenné krycí desky:**

Pískovcové krycí desky tvoří korunu kamenných zídek umístěných v popředí i korunu cihelných zídek situovaných v zadní části rampy. Desky jsou jednoduše profilované, obdélného průřezu s horní stranou sedlově spádovanou a s bočním konvexním probráním. Bloky byly a částečně ještě jsou navzájem fixovány pomocí železných kramlí zalitých do olova. Hmota kamene a celkový stav dochování je relativně dobrý. Prvky jsou hodnotnou částí schodišťového tělesa. Jednotlivé bloky nesou množství drobných a středně velkých poškození – ulámané hrany, praskliny, chybějící kramle, povrch kamene je znečištěn mechy, lišejníky a tmavšími krustami.

Krycí desky se dochovaly v relativně dobrém stavu. Desky je vhodné opravit a zachovat. Povrch kamene krycích desek bude očištěn. Nevhodné nebo dožilé plomby a tmely budou mechanicky odstraněny. Po vyschnutí kamene bude tento zpevněn, zejména v degradovaných partiích. Ke zpevnění bude použit modulární systém zpevňovacích prostředků na bázi organokřemičitanů.

Trhliny budou zainjektovány. Tmelení bude prováděno především v místech, která to z technologického hlediska vyžadují a nebo tam, kde se mechanické poškození díla z estetického hlediska uplatňuje nevhodně.<sup>10</sup> K tmelení a doplňování chybějících detailů bude použita minerální směs pro přípravu umělého kamene.<sup>11</sup> Ta bude podle potřeby upravena vhodnými plnidly (křemičité písky, anorganické pigmenty). Hmoty bude barvená ve hmotě. Bude provedena lokální plastická a barevná retuš, zejména na nových tmelech a doplňcích a spárování. Cílem retuší bude zapojit rušící a málo provázané detaily do harmonického, jednotného celku.

Opravu kamenných desek by měl provádět školený restaurátor.

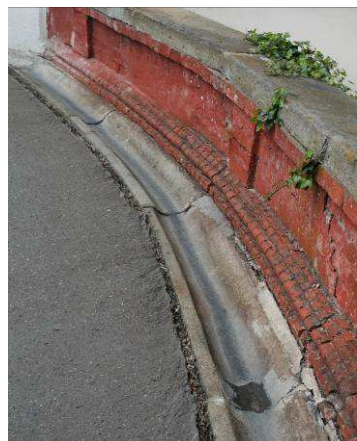
### **4) Kamenné žlaby**

Kamenné odtokové žlaby umístěné u paty cihlových zídek jsou zhotoveny z bloků kvalitního středněhrubého pískovce. Hmota kamene a celkový stav dochování je relativně dobrý. Jednotlivé bloky nesou řadu drobných a středně velkých poškození – ulámané hrany, praskliny, povrch kamene je znečištěn mechy, lišejníky a tmavšími krustami.

Kamenné odtokové žlaby se dochovaly v relativně dobrém stavu. Žlaby je vhodné opravit a zachovat. Povrch kamene bude očištěn. Nevhodné nebo dožilé plomby a tmely budou mechanicky odstraněny.

Trhliny budou zainjektovány. Tmelení bude prováděno především v místech, která to z technologického hlediska vyžadují a nebo tam, kde se mechanické poškození díla z estetického hlediska uplatňuje nevhodně.

Opravu kamenných desek by měl provádět školený restaurátor nebo kameník.

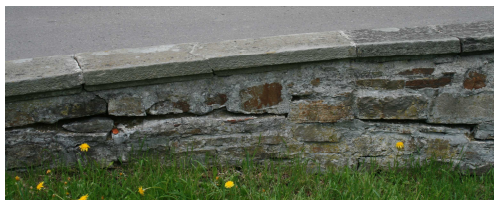
### **5) Kamenné zdivo**

Zdivo je zhotoveno z lomového kamene – moravská droba. Opěrné zídky trpí vážnými statickými problémy, zdivo se rozestupuje. Jsou patrné značné předchozí provizorní opravy nevhodnými zdíciemi a spárovacími hmotami.

Kamenné zdivo se dochovalo ve špatném stavu. Zdivo by mělo být sneseno a nově vyzděno na vhodně založený betonový základ. Ke zdění je možno částečně použít také původní kámen, pokud bude řádně očištěn od zbytků malt a betonů. V případě použití nového kamene by měl být vybrán obdobný materiál originálu.

Zdění je nutno svěřit zkušené stavební firmě, která dodrží správný technologický postup, především skladbu a spároveň kamenů materiálu a technologie a závěrečnou úpravu spár a povrchů.

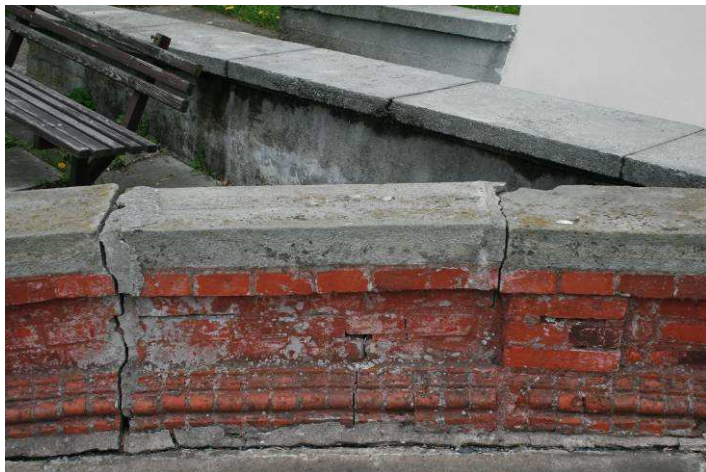
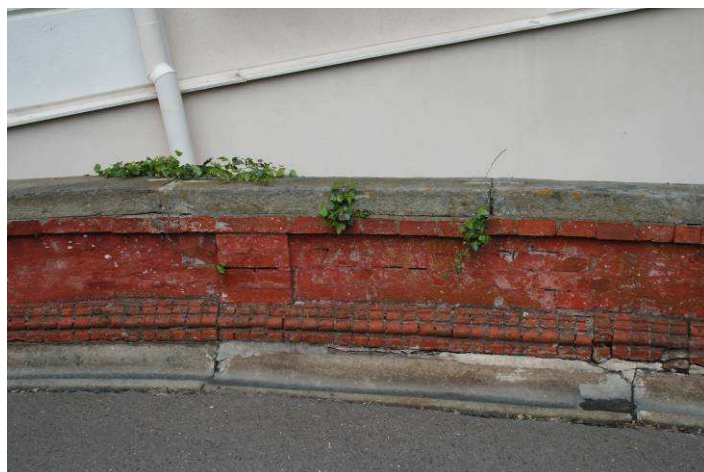
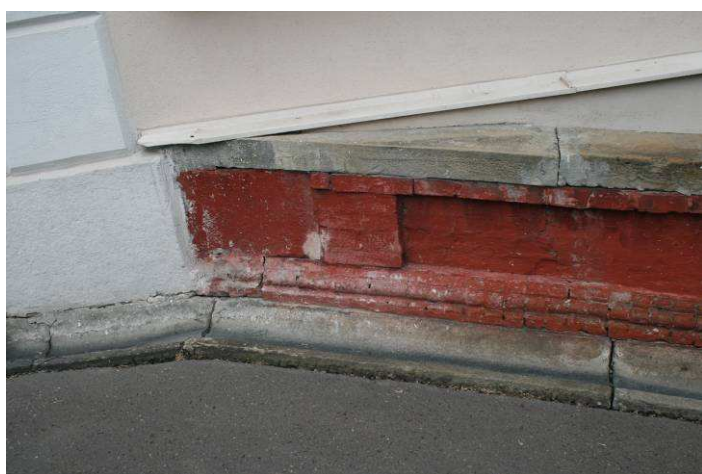
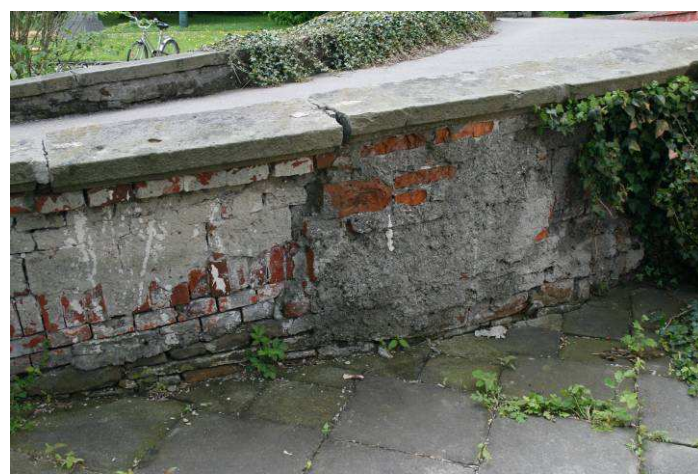
## 6) Cihelné zdivo:

Zdivo je zhotoveno z plných cihel, částečně z profilovaných tvarovek. Opěrné zídky nejsou vhodně založeny, naklání se dozadu a praskají. S největší pravděpodobností se jedná o druhotně vyzděný prvek na místě původních zaniklých zídek kamenných.

Cihelné zdivo je nepůvodní a dochovalo se ve špatném technickém stavu. Zdivo by mělo být sneseno a nahrazeno kamenným zdivem (viz bod 5)
