## STUDIE CYKLOSTEZKY VE MĚSTĚ STUDÉNKA

06/2019

**Stupeň:** Studie

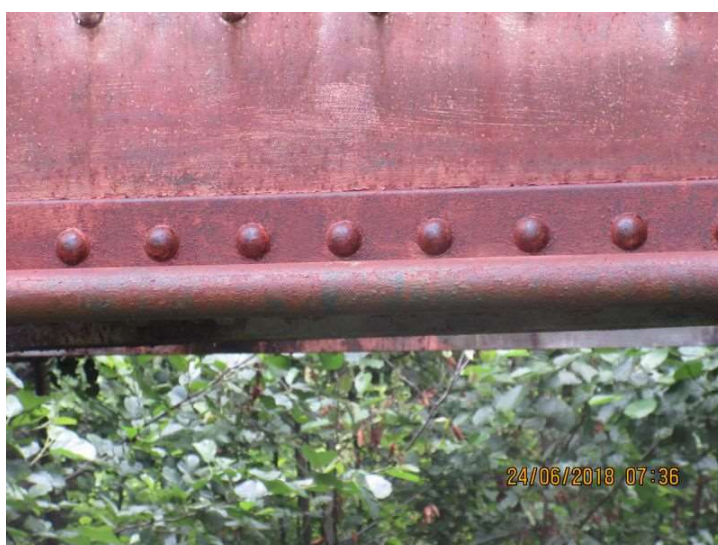
| 3.1 | Nosná konstrukce | NK vcelku bez závad. Koroze všech ocelových částí NK. |

Koroze NK nemá vliv na únosnost mostu

Povrchová koroze I-nosníků.

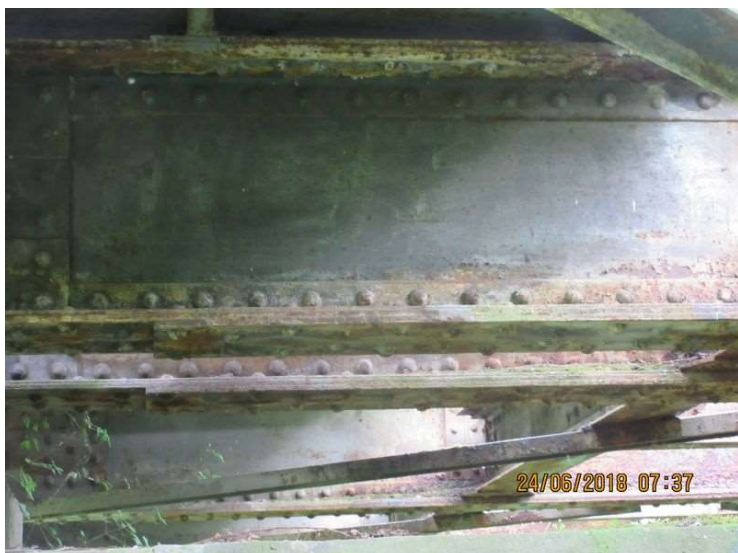
Podhled mostu – koroze příčníků.

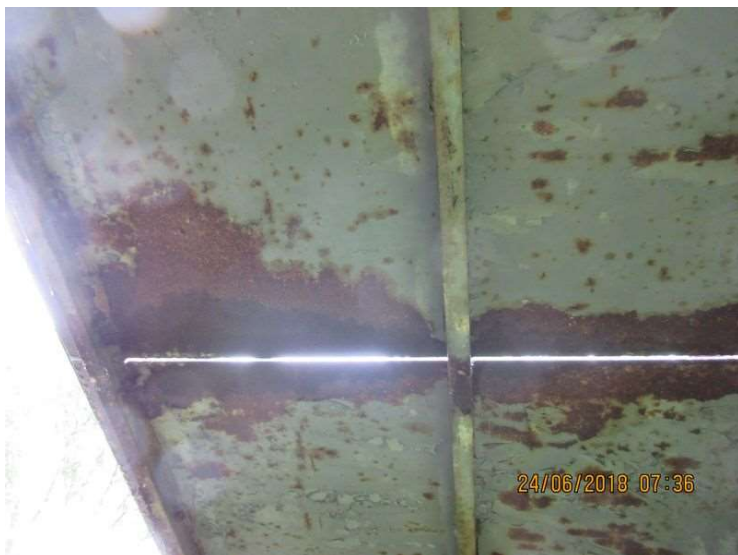
Podhled chodníku – ocelová mostovka.  
Koroze spodní části pochozích plechů.

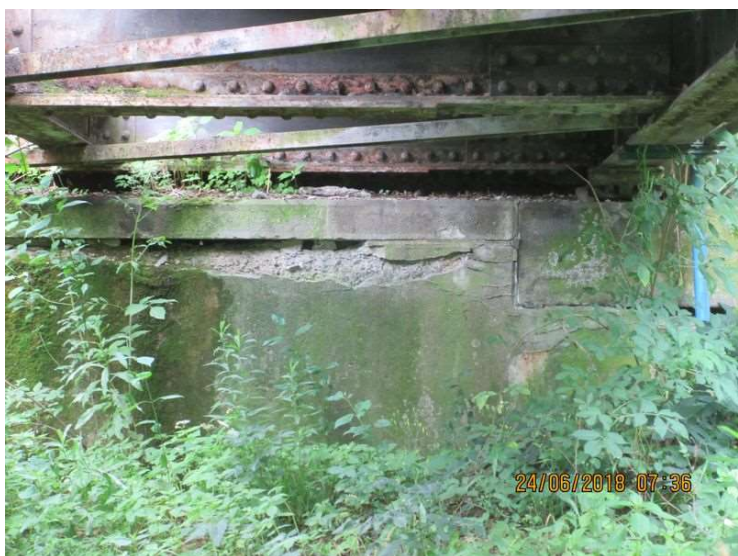
Popraskané opěry pod úložným prahem.  
Drolí se beton.

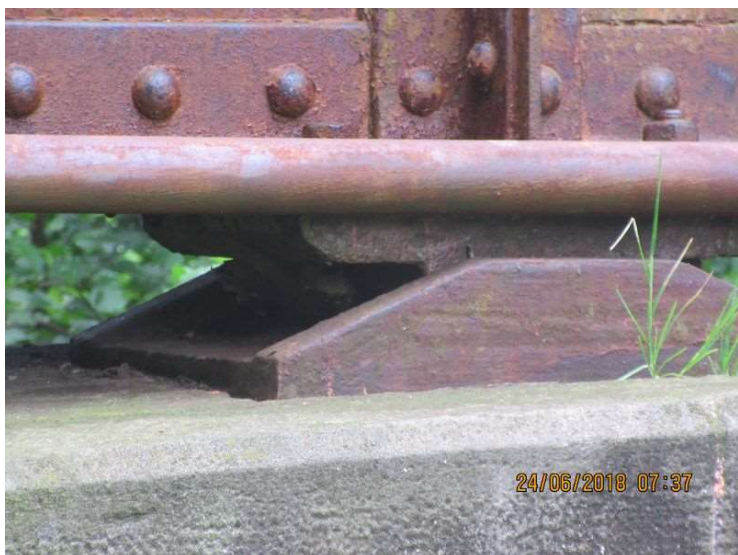
| 3.2 | Ložiska | Koroze ocelových ložisek |

Povrchová koroze ložisek

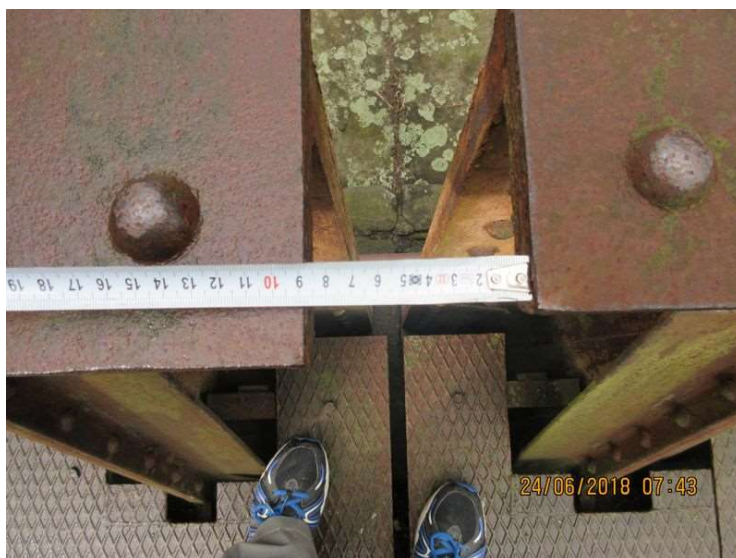
Otvor mezi zábradlím na pravé straně.

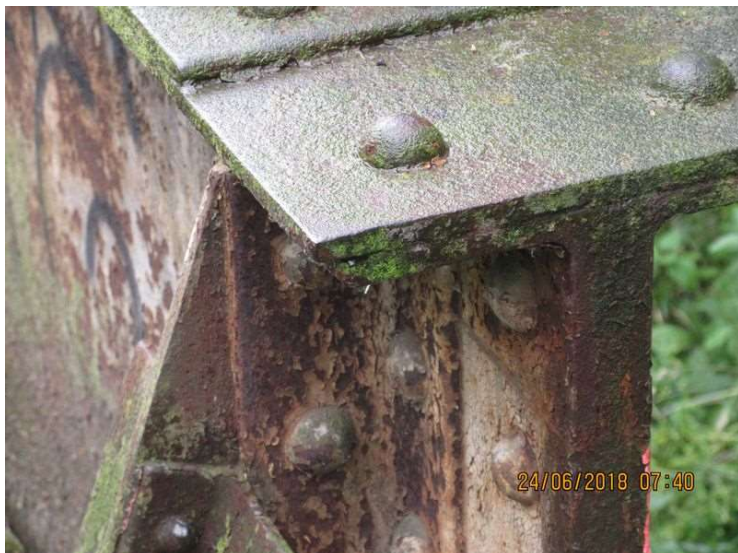
Ostrý roh na pravém zábradlí.

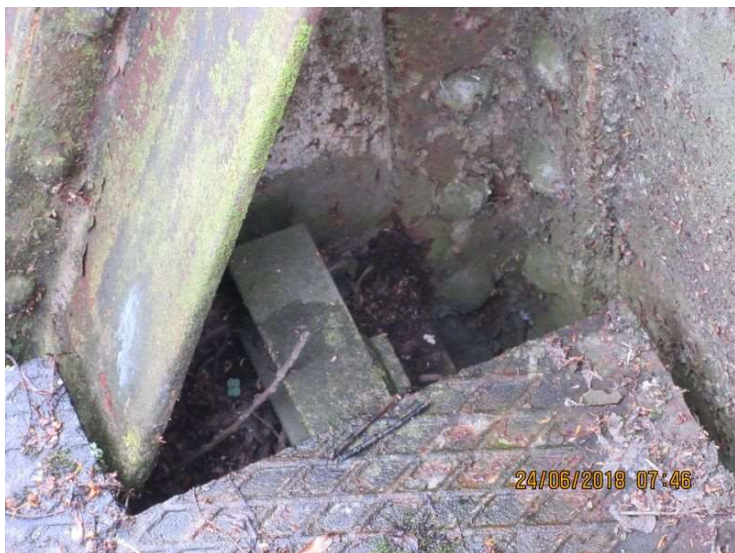
Otvory u stojin na pravém zábradlí.

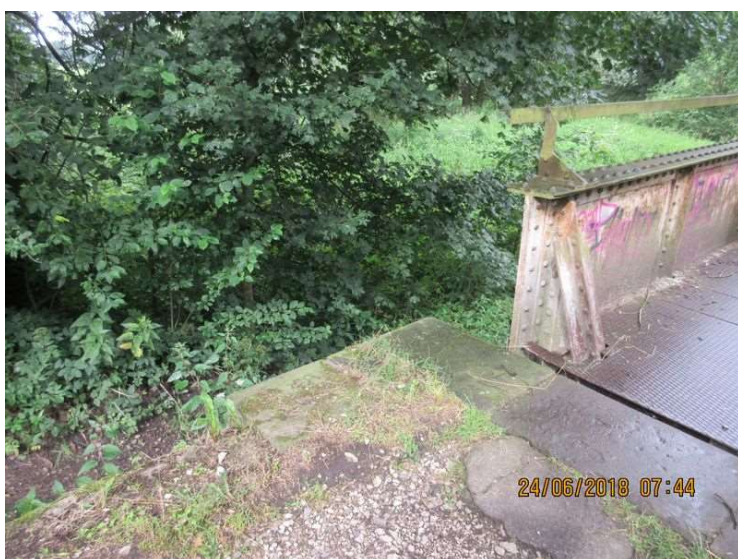
Chybí zábradlí na křídle u OP2

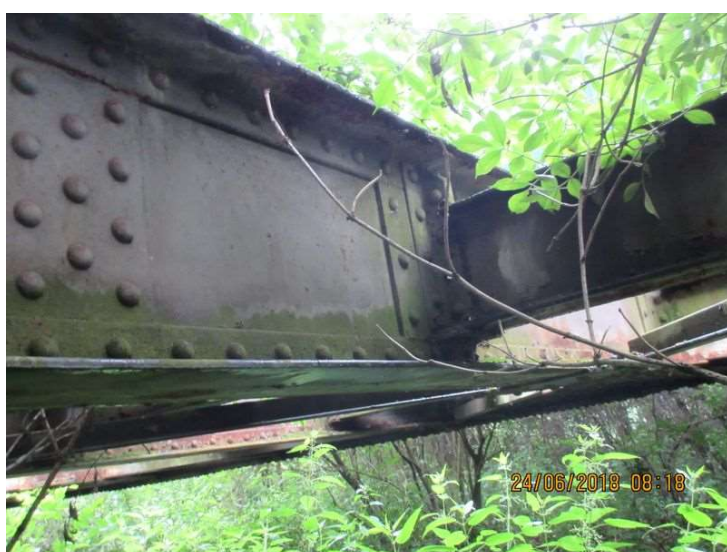
Koroze NK nemá vliv na únosnost – pro cyklistický a pěší provoz.

Povrchová koroze I-nosníků a příčniců.

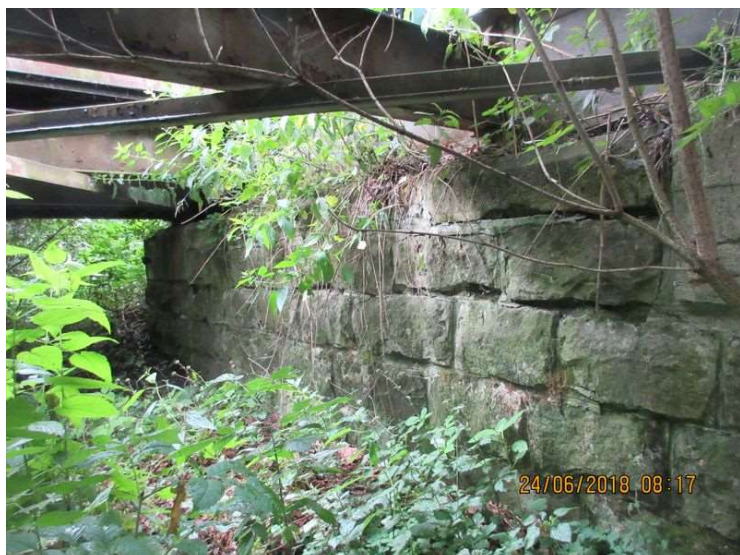
Popraskané a místy vypadlé spárování mezi kameny.

- Opravit poškozené spárování

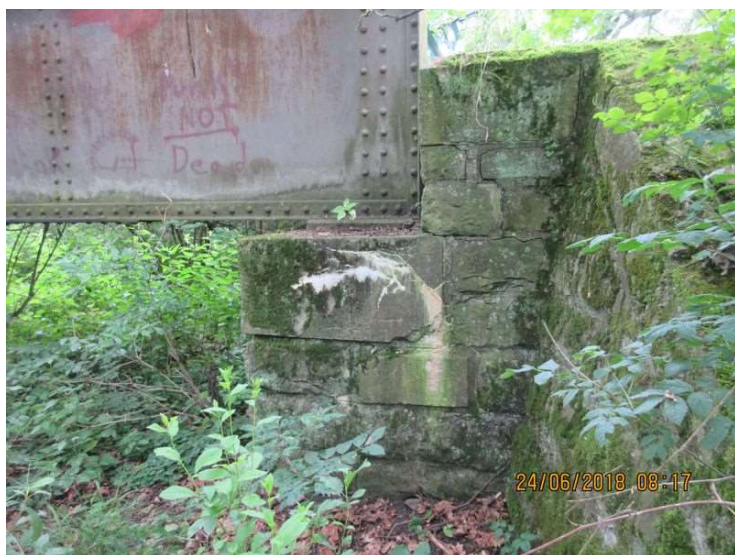
Trhliny ve spárování mezi kameny. Koroze plechů uložení NK.

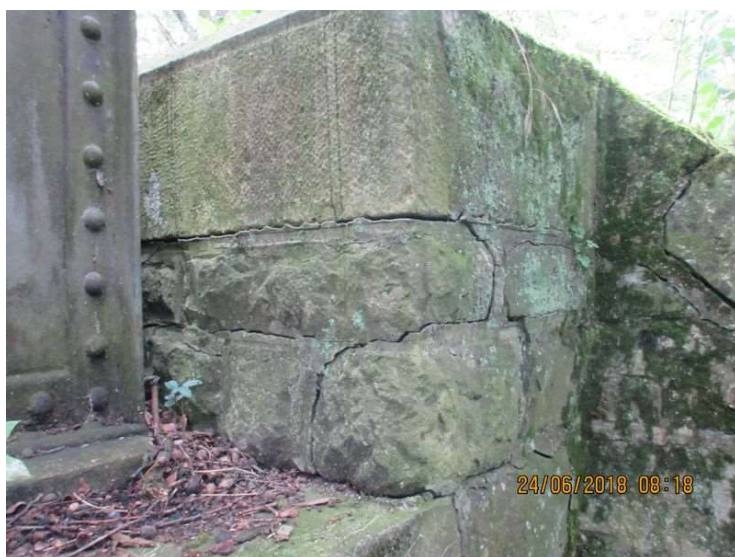
Popraskané spárování na závěrné zídce.

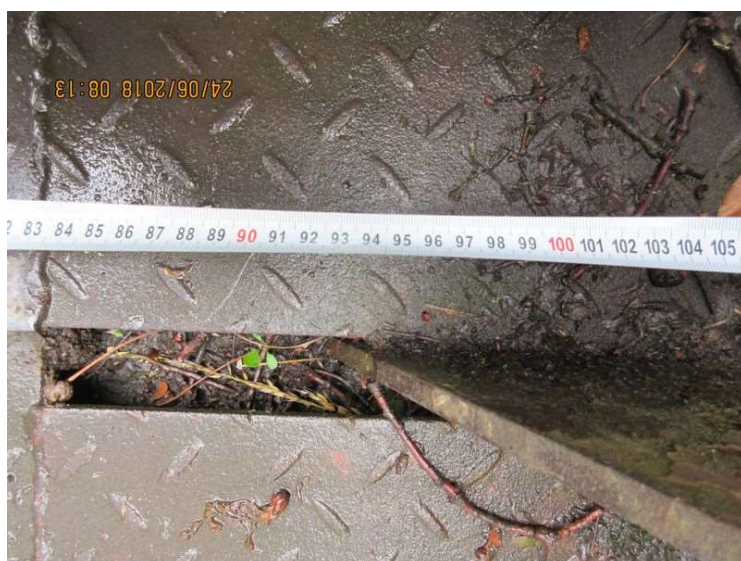
Volná šířka chodníku – 0,95 m.

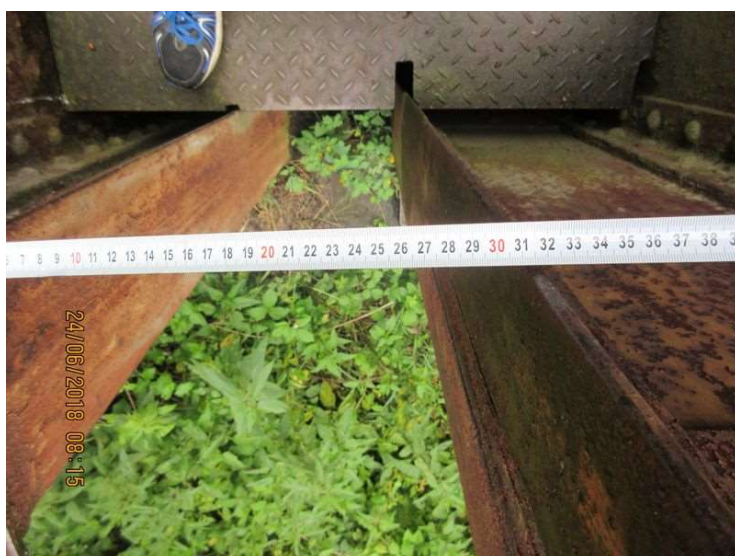
Otvor mezi zábradlím na pravé straně.

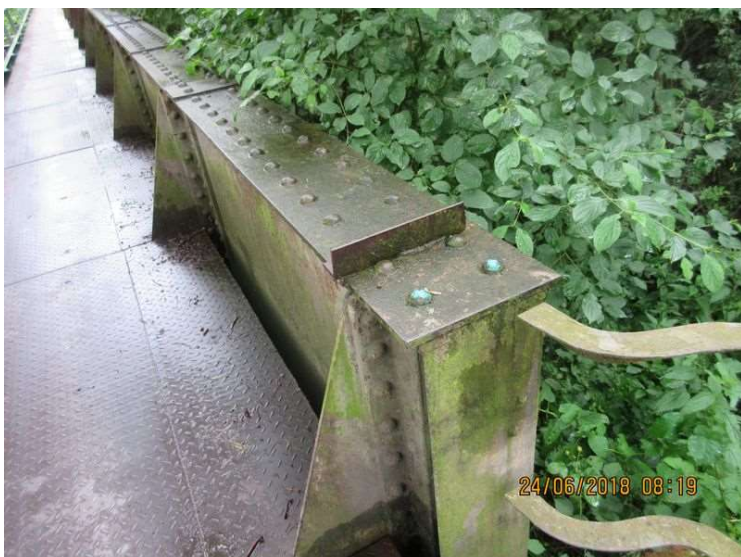
Ostrý roh na pravém zábradlí.

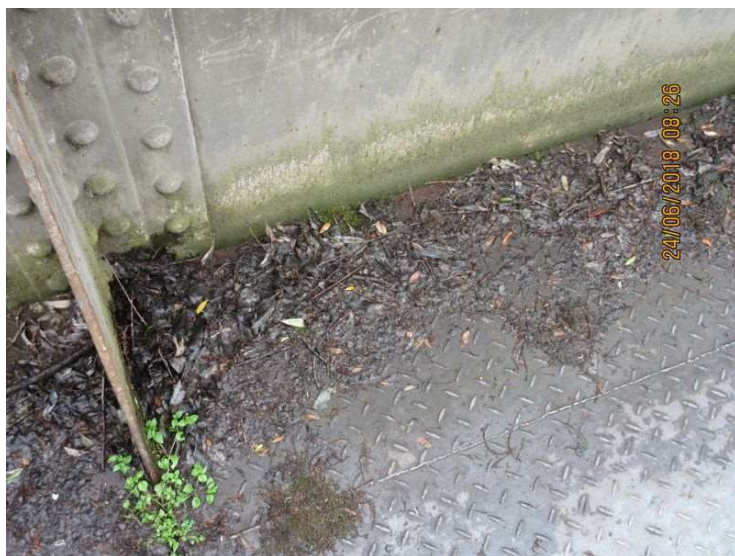
Nečistoty na chodníku.

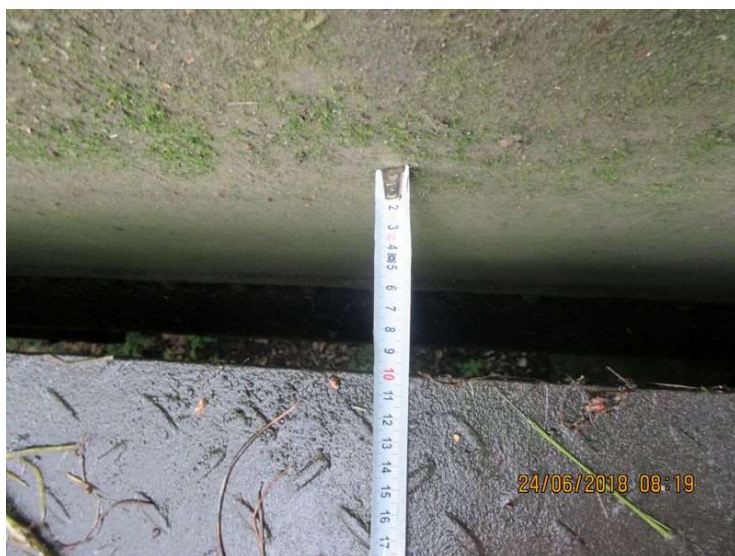
Díra mezi nosníkem a pochůzím  
plechem.

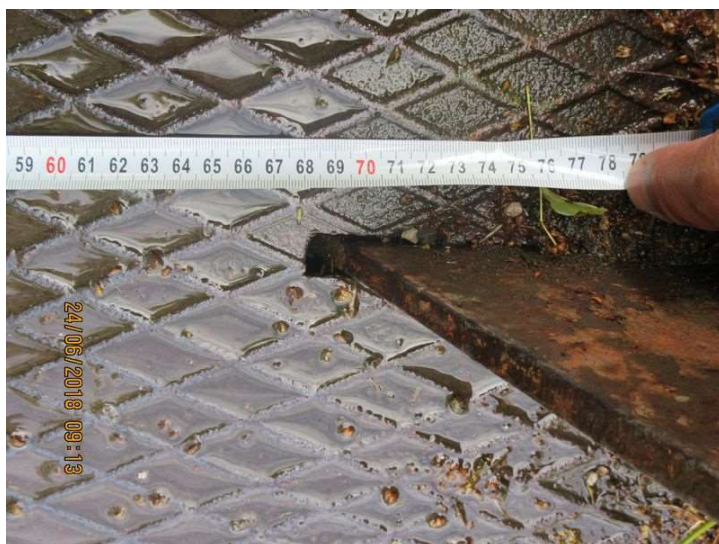
Volná šířka chodníku - 0,69 m.

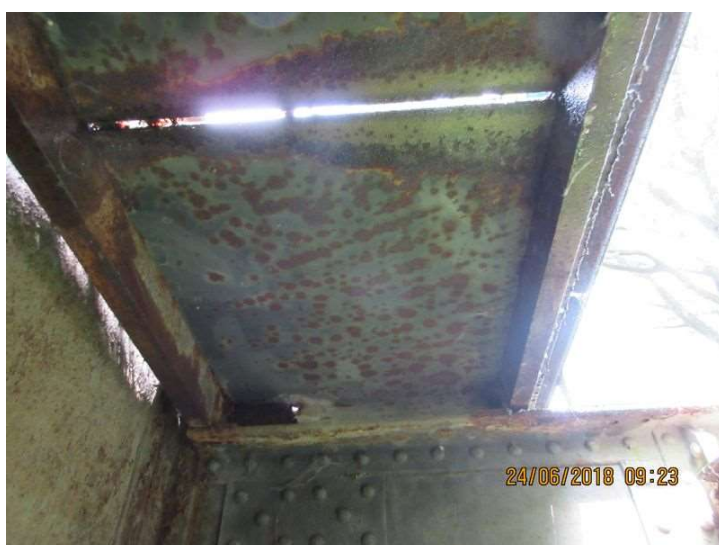
Povrchová koroze pohledu pochůzích plechů.

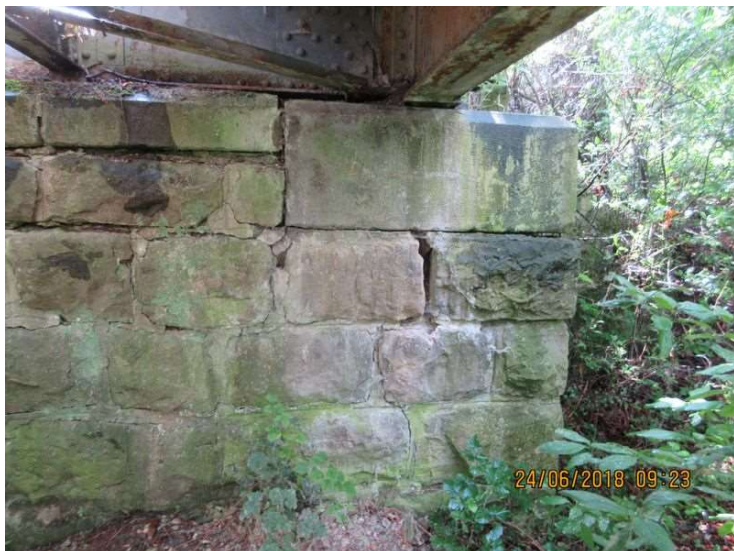
Trhliny ve spárování mezi kameny.

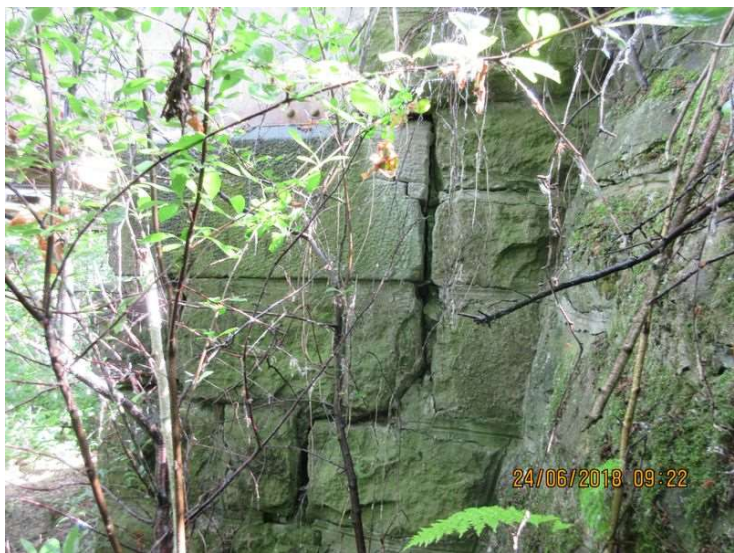
Prasklý roh OP2.

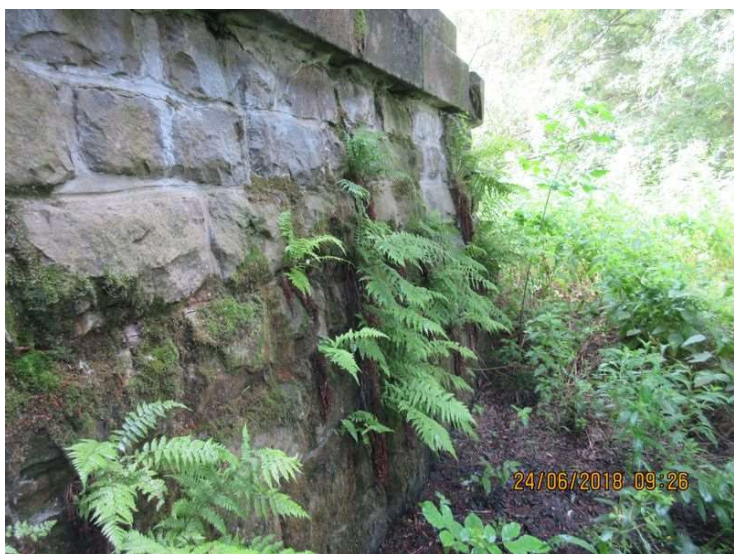
Vegetace ve spárách pilířů

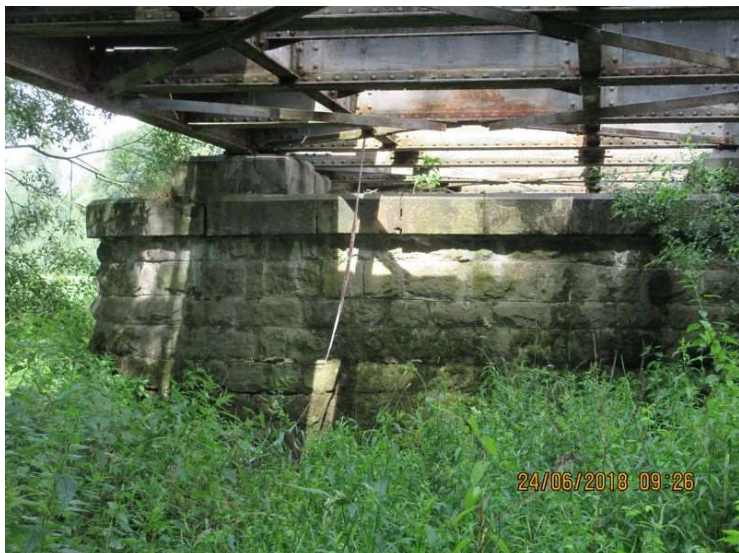
Koroze NK nemá vliv na únosnost mostu pro cyklisty a pro pěší

Povrchová koroze hlavního I-nosníku i příčníků.

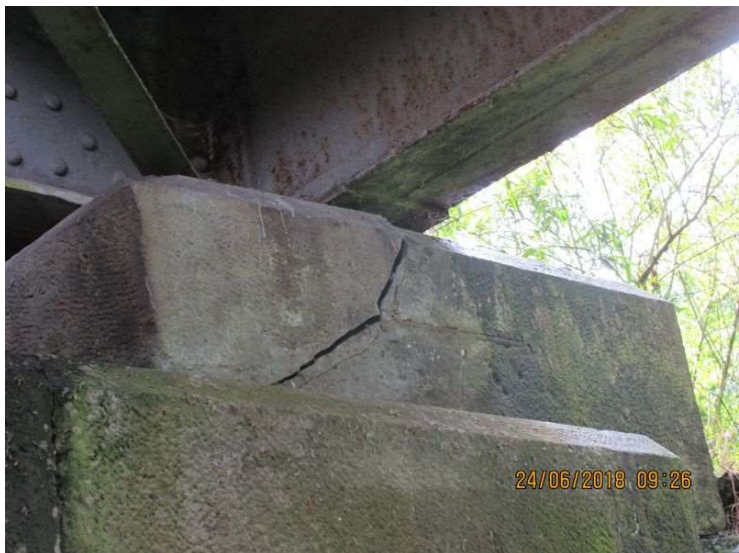
Prasklý blok pod uložením NK.

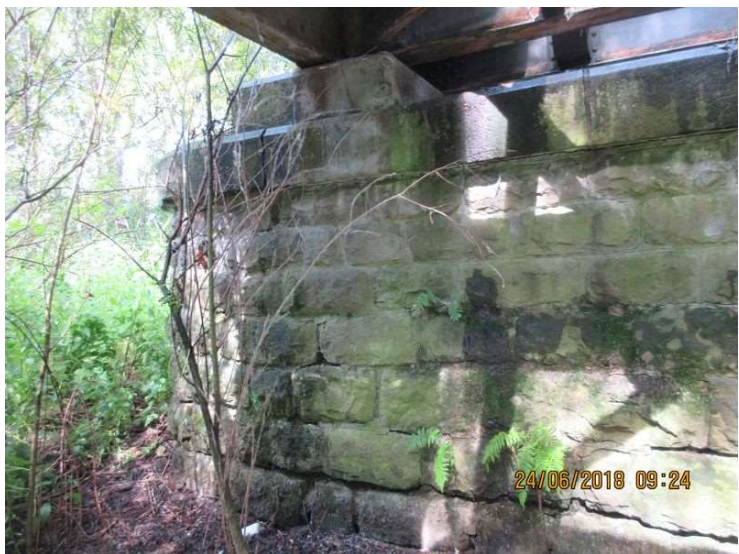
Vypadané spárování mezi kameny.

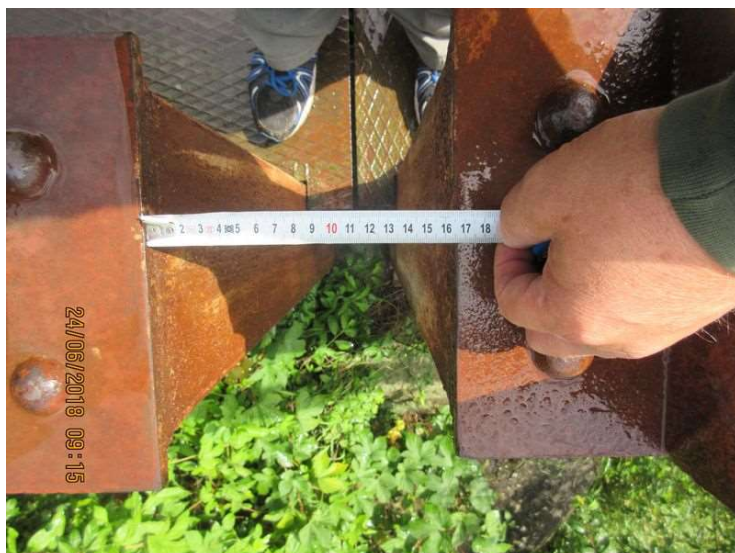
Otvor mezi zábradlím na pravé straně.
