Město Studénka

Most ev.č. 305b-M1

Most přes potok Studénka, na odbočce z ul. Družstevní, u č.p. 694

HLAVNÍ PROHLÍDKA

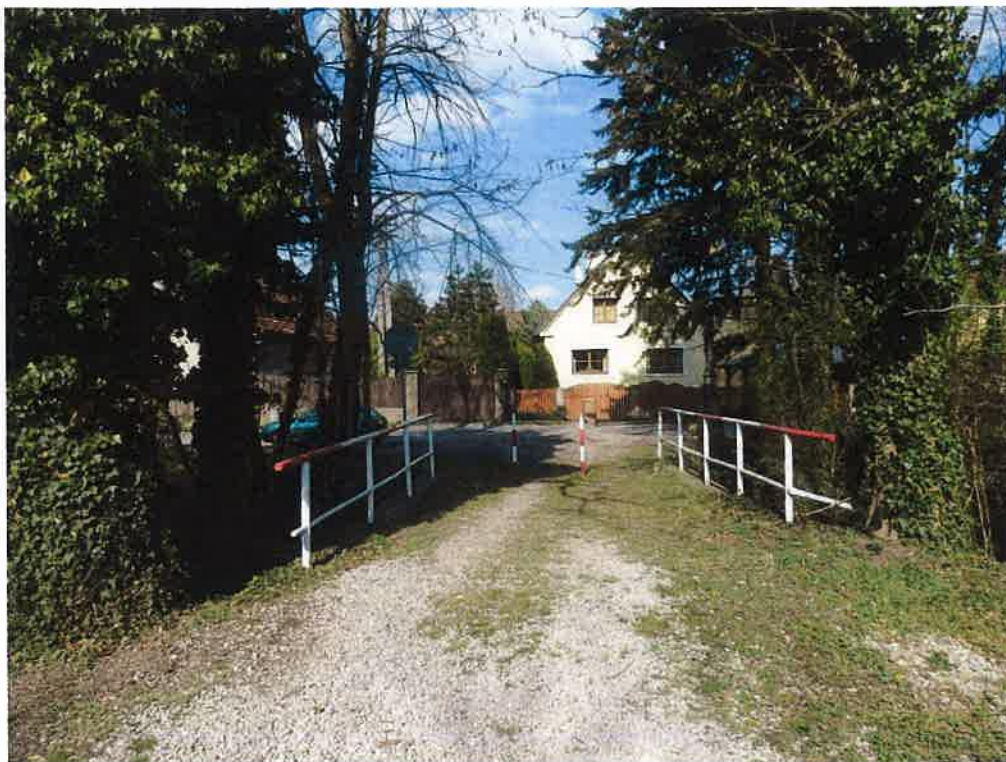
Pohled na most od ČOV k ul. Družstevní (vtok je vlevo).
Na mostě jsou zábrany proti vjezdu.

- Osadit z obou stran mostu pevné zábrany proti vstupu na most. Odstranit současné značky se zatížitelností. Osadit značky B1 „Zákaz vjezdu všech vozidel“ a tabulky s textem „Zákaz vstupu, most v havarijním stavu“.

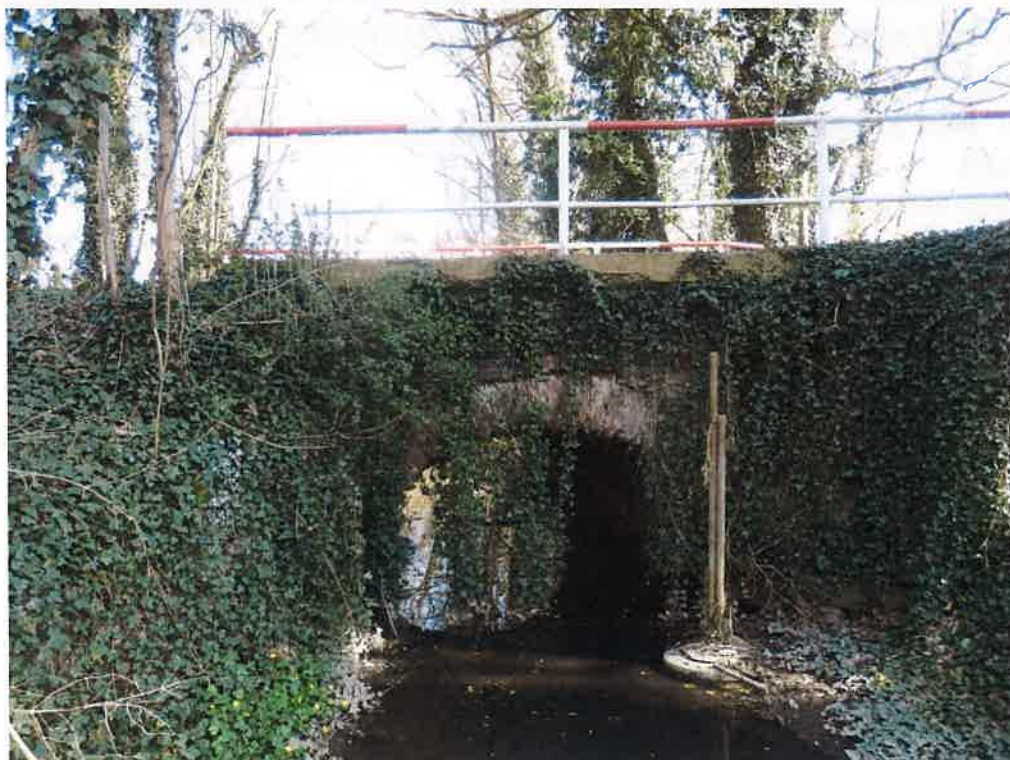
- křídla jsou celoplošně porostlá břechťanem, což znesnadňuje kontrolu. Přesto je i přes vegetaci vidět zvětralé kamenné zdivo bez spárování, vysouvající se kameny a rozpadající se konce křídel.

Pohled zprava (na vtok).
Most je porostlý břečtanem.

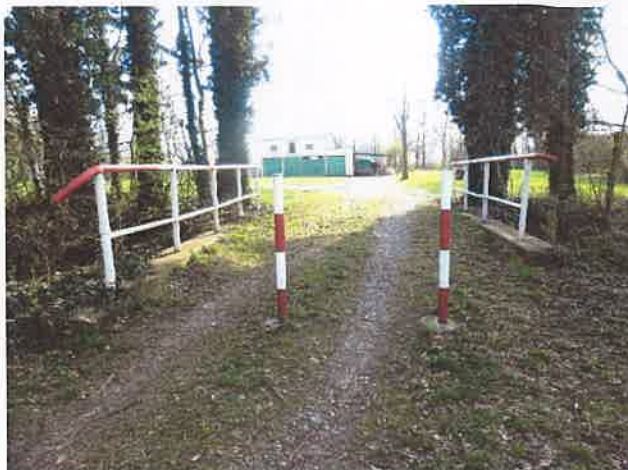
Pohled na most od ul. Družstevní k ČOV.
Zábrany proti vjezdu vozidel.

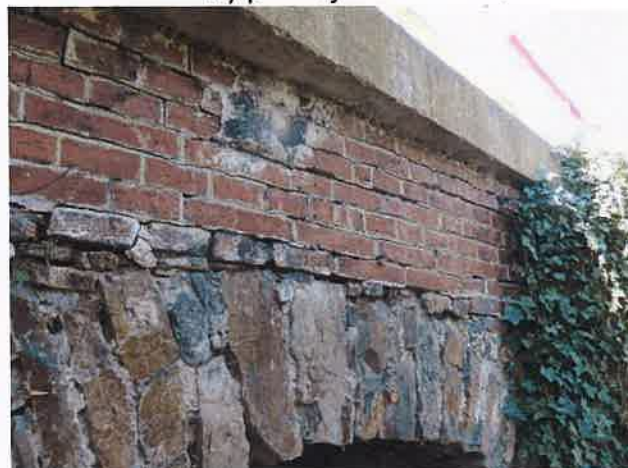
- Čelní zeď vlevo (na výtoku) je vysunutá ven o 10 – 20 mm. Horní 2 – 3 řady cihel jsou vysunuté o dalších 10 mm.

Levá čelní zeď – vysunutá nad klenbou a ve 2. a 3. řadě cihel shora

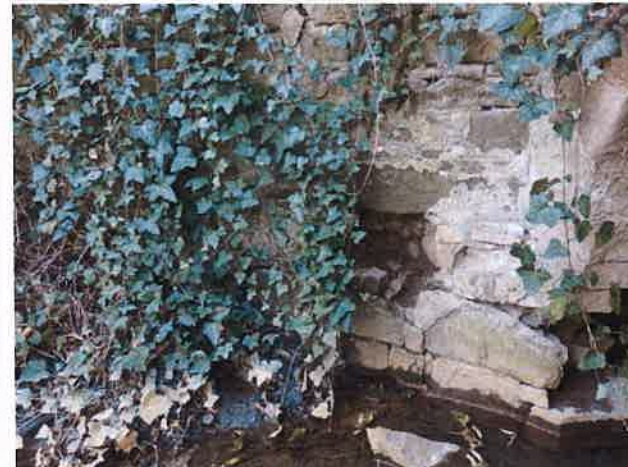
Křídlo K2L – kaverna v křídle

- Zvážit, zda není účelnější most zdemolovat a zhotovit novou lávku pro pěší, popř. most zdemolovat bez náhrady.
- Pokud je důvod most zachovat pro pěší provoz, je nutno provést nezbytná opatření: dozdit nebo dobetonovat všechny kaverny ve zdivu spodní stavby a klenby, provést obnovu spárování zdiva nebo zpevnit podhled klenby kotveným stříkaným betonem, případně zhotovit před opěrami ochranné betonové patky-sokly. Provádění prací musí být pod dozorem odborně způsobilé osoby!!!

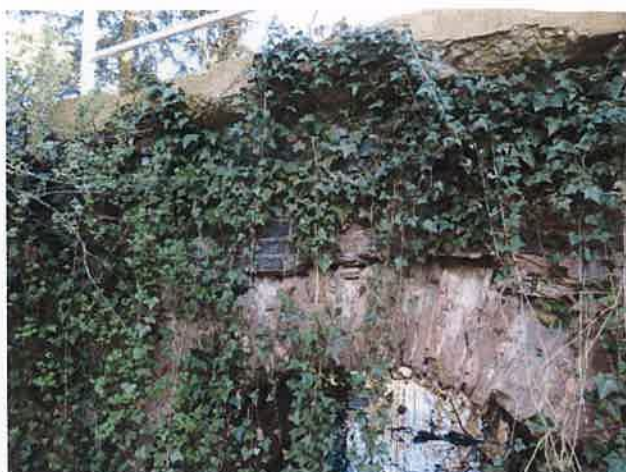
Pravá čelní zeď

- Čelní zeď vpravo (na vtoku) je vysunutá směrem ven o cca 50 mm. Čelní zeď je porostlá břechťanem, což ztěžuje kontrolu.

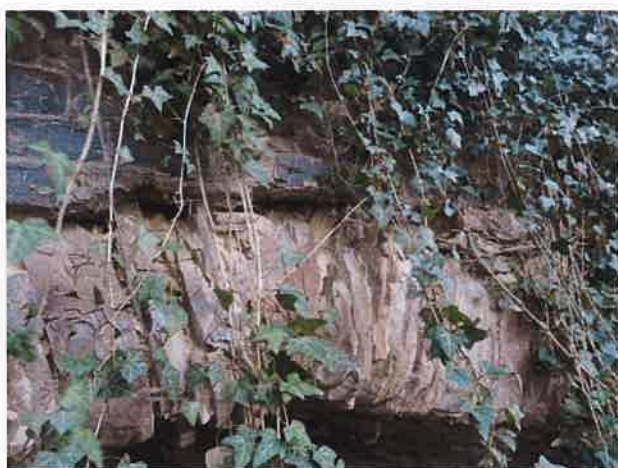
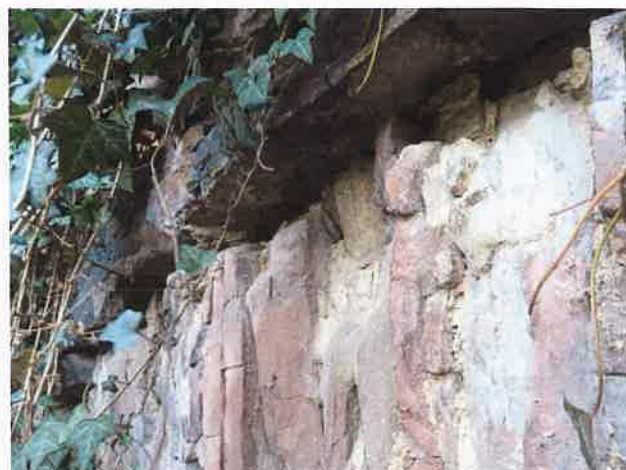
Pravá čelní zeď a čelo klenby – detail.
Zvětralé kameny na čele klenby, vysouvá se
čelní zeď.

dtto - detail

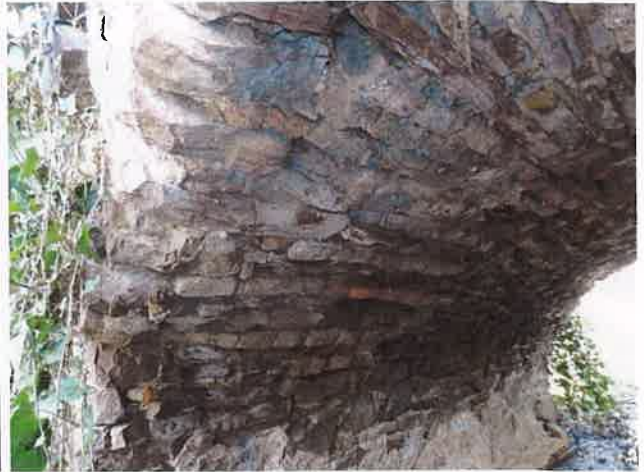
- Střednice klenby je bez postřehnutelných deformací.
- Klenba je ze zvětralého zdiva z lomového kamene. Vysprávky z cihel jsou také zvětralé – degradace a rozpad cihel do hl. až 100 mm.
- Spárování je zvětralé, vysouvají se kameny, vznikají drobné kaverny.

Detail zdiva klenby – zvětralé kameny i cihly

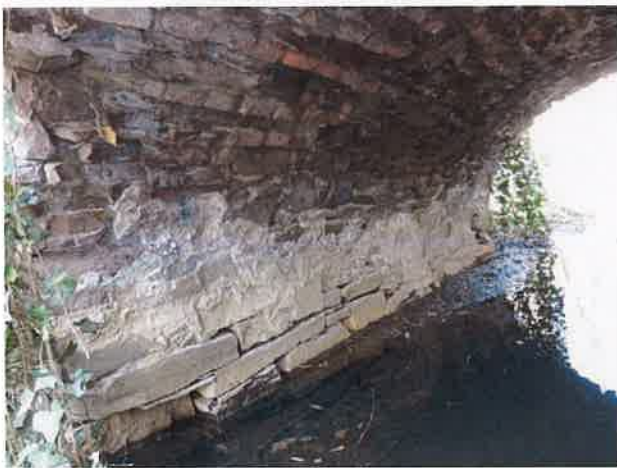
Pohled na opěru 1

- Zvětralé zdivo z lomového kamene, kameny jsou popraskané. Spodní části opěr jsou již v minulosti dozdívané a vyspravované.
- Opěra 1: spodní část opěry do výšky 0,5 m je bez spárování, několik kaveren v rozměru do 0,30 x 0,30 x 0,30 m. Pravé (návodní) nároží opěry je rozpadlé.
- **Opěra 2: levá (povodní) strana opěry je rozpadlá – vzniklá kaverna má dl. 1,30 m, výšku 0,80 m a hloubku 0,60 m. Na kavernu navazuje další rozvolněné zdivo, jehož rozpad hrozí při velké vodě.**

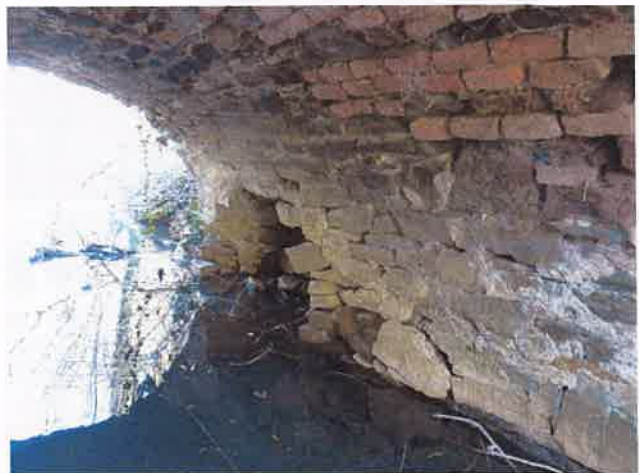
Pohled na opěru 2.
Rozpadlá opěra na výtoku.

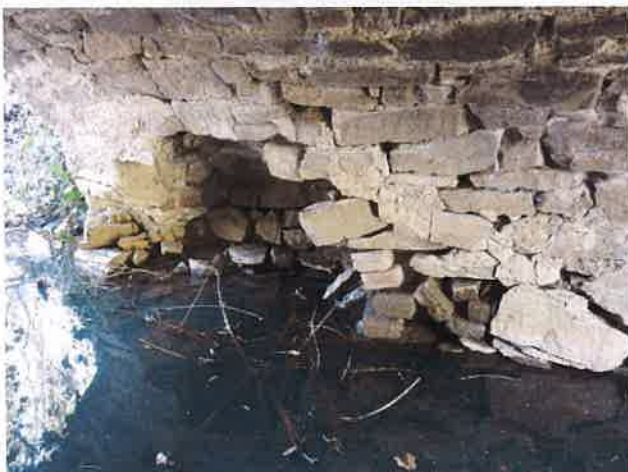
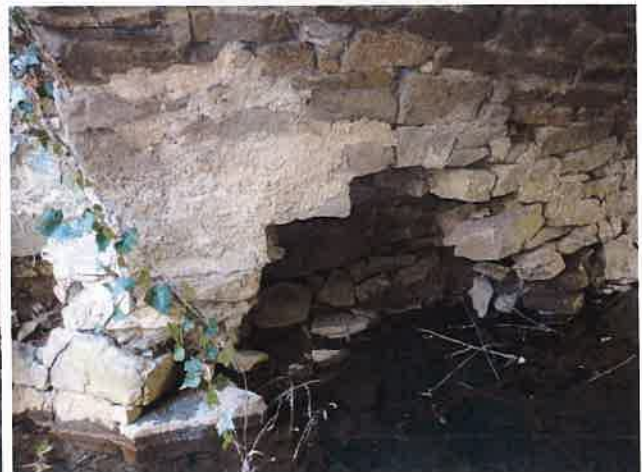
Rozpadlé zdivo a vzniklá kaverna ve zdivu opěry 2 byly zaznamenány již v protokolu z hlavní prohlídky v červnu 2010. Doposud nebyla tato závada odstraněna.

Rozpadlá opěra 2 na výtoku. Chybí zdivo na dl. 1,30 m, v. 0,80 m, hl. 0,60 m.

dtto – detail
Také navazující zdivo je rozvolněné – hrozí další rozpad při velké vodě.

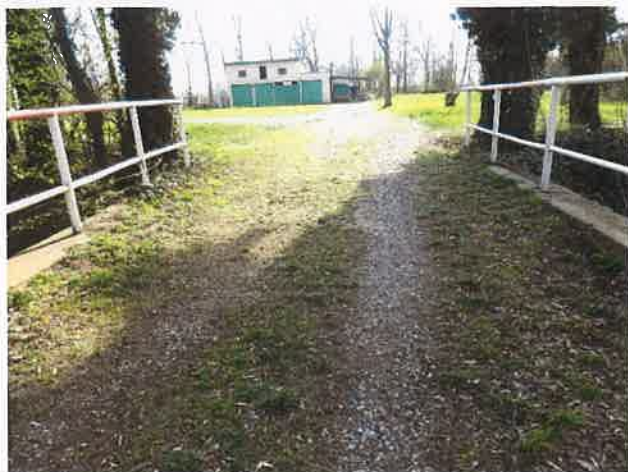
Pohled na vozovku

Vozovka: nerovná, zahliněná, neudržovaná.

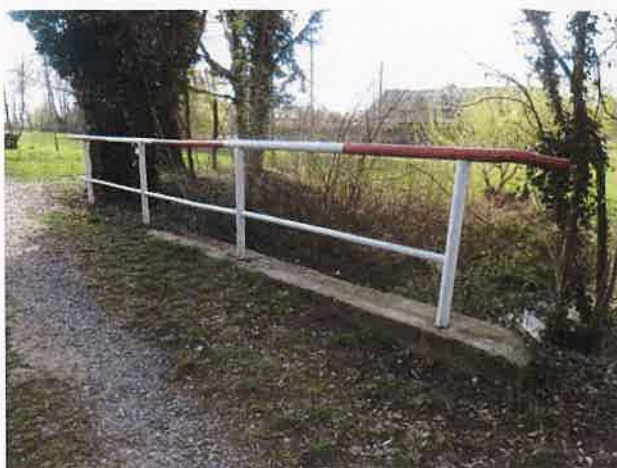
Pravá římsa a zábradlí

Římsy: zvětralý degradovaný beton, rozpad hran říms. Začátek levé římsy je rozpadlý - rozpraskaný.

Zábradlí: výška a výplň zábradlí nevyhovuje ČSN. Nátěr zábradlí je znečištěný z ovzduší.

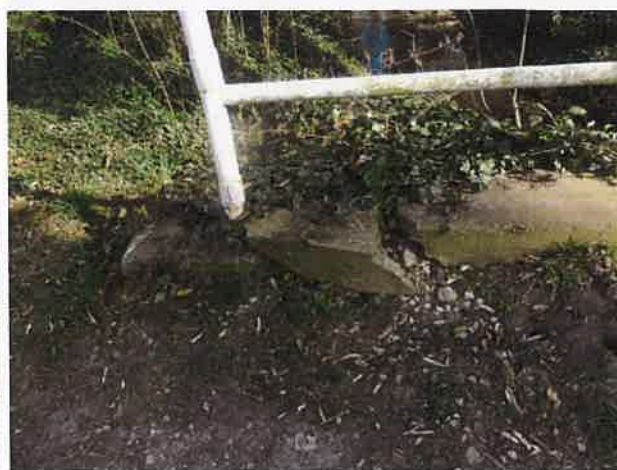
Popraskaná levá římsa
