## Inspekce mateřské školky

Mateřská školka  
Butovická 106  
742 13 Studénka, Butovice

**Vypracoval**  
DEKPROJEKT s.r.o.

**Zpracováno v období**  
Březen 2019

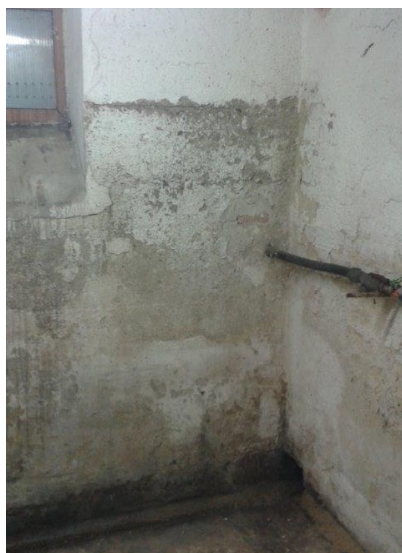
Hydroizolace spodní stavby je dle dostupných informací z asfaltových pásů, začíná v suterénní stěně ve výšce cca 1,6 m nad podlahou. Vlhkost omítky nad hydroizolací je okolo 8 %, vlhkost pod hydroizolací je přes 40 %.

obr. /2/ Suterénní stěna smáčená vodou

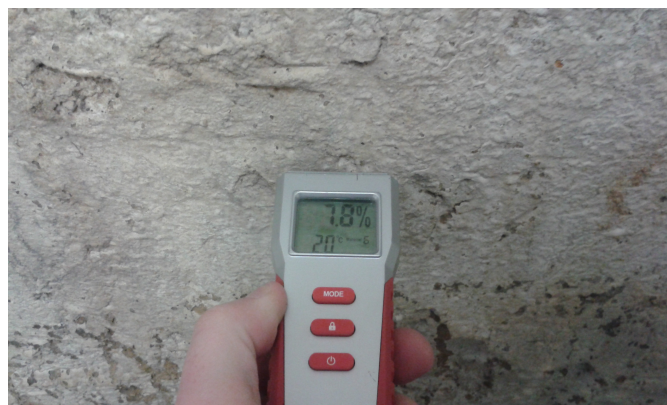
obr. /3/ Vlhkost zdiva nad hydroizolací

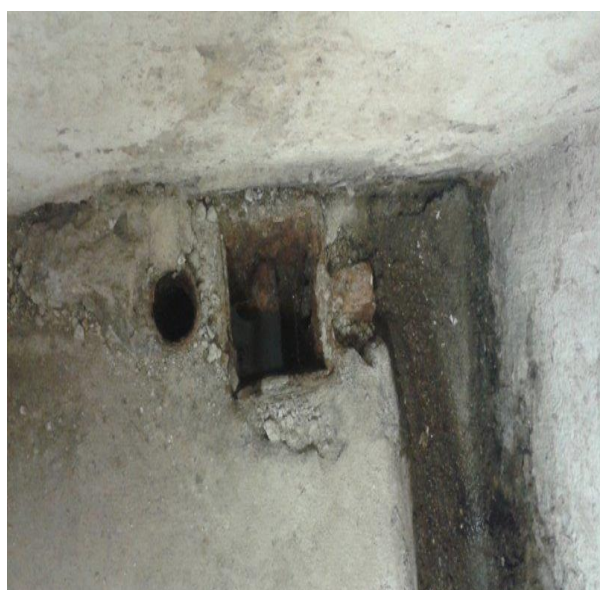
obr. /4/ Odvodňovací drážky v podlaze suterénu

Po obvodu místností je v podlahách proveden žlab, který odvádí povrchovou vodu do kanalizace (obr. /4/).

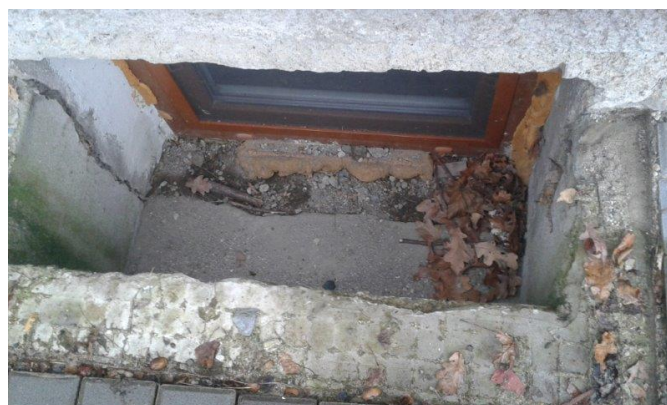
Anglické dvorky na jihozápadní straně objektu nejsou napojeny na dešťovou kanalizaci. Voda stékající po fasádě a déšť pronikající do anglických dvorků nemá kudy odtéct. Část pronikající vody stéká přímo do suterénu. Vlivem smáčení zdí (ode neodvodněných anglických dvorků a vlhkosti přiléhající zeminy) dochází ke zvyšování vlhkosti suterénního zdiva.

obr. /5/ Řešení anglického dvorku

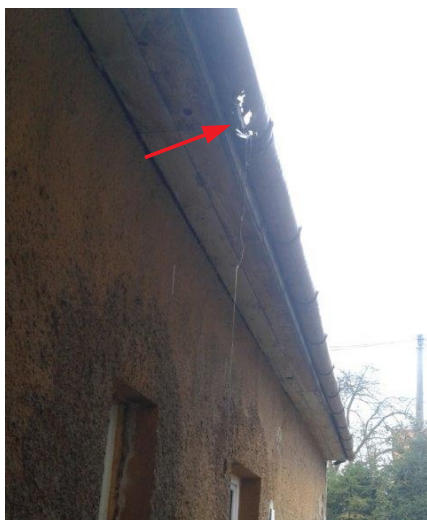
Na střeše sousedního objektu na jihovýchodní straně je silně degradovaný dešťový okap (obr. /6/). Voda z něj stéká na terén v blízkosti objektu Mateřské školky (obr. /7/). Obvodové stěny v blízkosti sousedního objektu mají výrazně vyšší vlhkost, než ostatní obvodové stěny. Doporučujeme řešit snížení dotace vlhkosti od sousedního objektu.

obr. /6/ Degradovaný podokapní žlab sousedního objektu

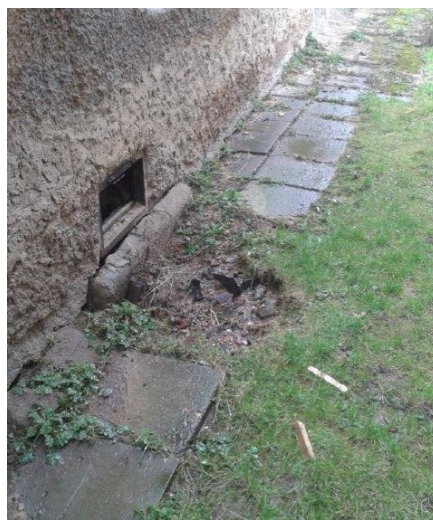
obr. /7/ Místo dopadu vody ze žlabu sousedního objektu

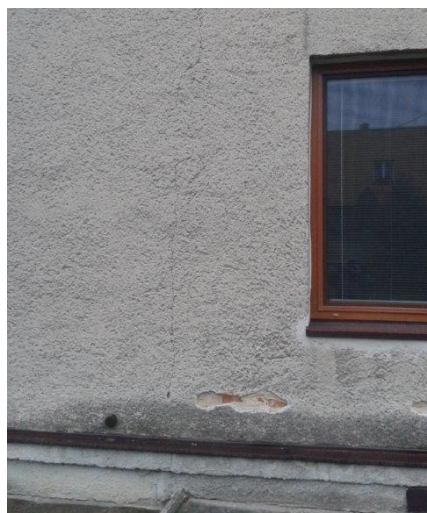
V obvodovém zdivu se nacházejí trhliny v místě stropního průvlaku a okenních otvorů (obr. /8/ a obr. /9/).

obr. /8/ Trhlina na fasádě v místě průvlaku

- V místě stropního průvlaku jsou v obvodové stěně svislé trhliny – doporučujeme prohlídku statikem a sledování chování zjištěných trhlin.
- V nadpraží okenních otvorů opadáva omítka a okenní překlady nejsou nijak chráněny před povětrností.
- V místě okenního oplechování jsou svislé trhliny.

S ohledem na trhliny zjištěné na jihozápadní části fasády a nepodsklepené části severovýchodní části objektu doporučujeme prověřit příčiny jejich vzniku statickým posouzením. Vznik trhlin je pravděpodobně ovlivněn vzrůstající dopravou na ulici butovická. S ohledem na vznik trhliny v blízkosti uložení stropního průvlaku pod stropní konstrukcí nad 1.NP nelze vyloučit poruchu vlivem zvýšeného zatížení předmětných konstrukcí a proto doporučujeme statické posouzení příčin vzniku trhlin a návrh jejich sanace.

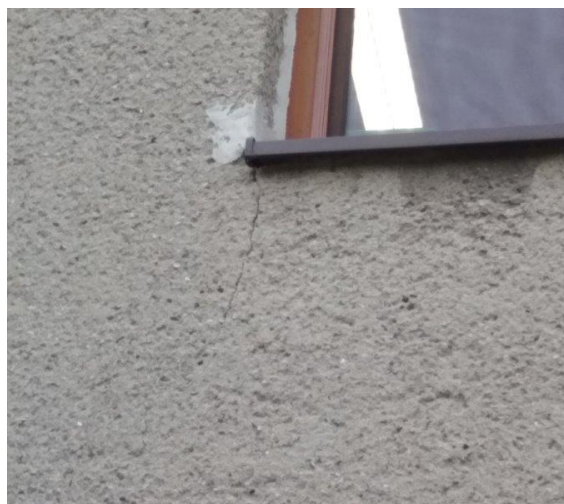
obr. /9/ Trhlina na fasádě pod parapetem okna

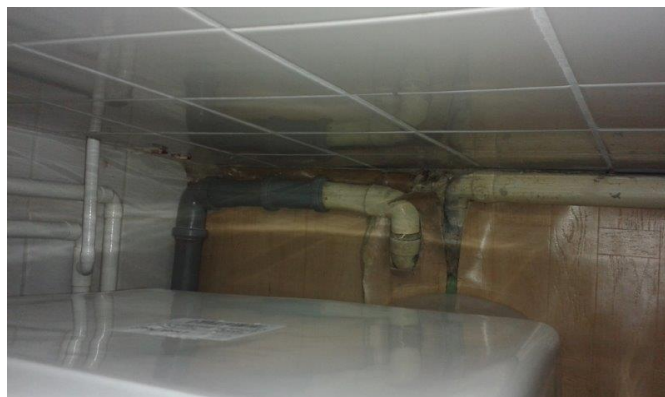
obr. /13/ Poškozené PVC v místě prostupu odpadů

Nebyly však zjištěny skutečnosti bránící užívání daného objektu. V některých místech je nášlapná vrstva poškozená prostupy instalací.

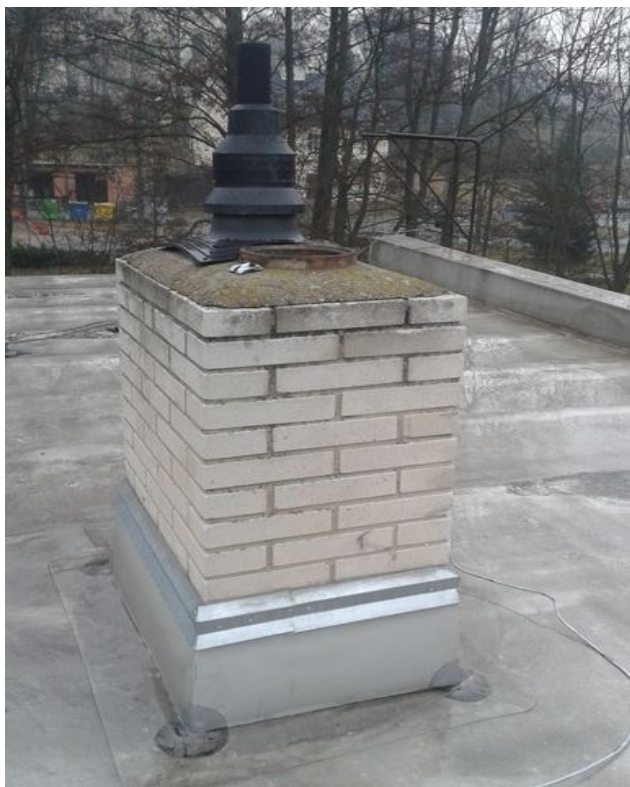
Do komínového tělesa jsou ukotveny antény. Horní kotevní prvky antény jsou uvolněny a dochází k opadávání části komínové zdiva. Ani jeden z komínů nemá krycí stříšku, komínové průduchy tak nejsou chráněny před deštěm a sněhem a snižuje se tak životnost komínového tělesa (obr. /16/ a obr. /18/). Během vizuální kontroly nebyla zjištěna netěsnost komínového tělesa.

obr. /14/ Komínové těleso s absencí stříšky

- Obě komínová tělesa nemají krycí stříšku a vlivem zatékání se snižuje životnost komínového tělesa (obr. /14/ a obr. /15/).
- Z komínového tělesa opadávají kusy zdiva vlivem nevhodného ukotvení antény.
- Doporučujeme betonovou desku komínového tělesa opatřit oplechováním, nebo ochranným nátěrem pro prodloužení její životnosti a celého komínového tělesa.

Komínová tělesa nemají krycí stříšky. Do odkrytých průduchů tak může zatékat. Doporučujeme na komínové tělesa osadit komínové stříšky. Do komínového tělesa (na obr. /18/ komínové těleso vlevo), je ukotvena konzole antény. Kotvením byly cihelné bloky narušeny (obr. /17/). V rámci pravidelné údržby střechy je nutné dané místo kontrolovat a je potřeba počítat se sníženou životností a v řádu přibližně pěti až deseti let bude nutno komínové těleso opravit.

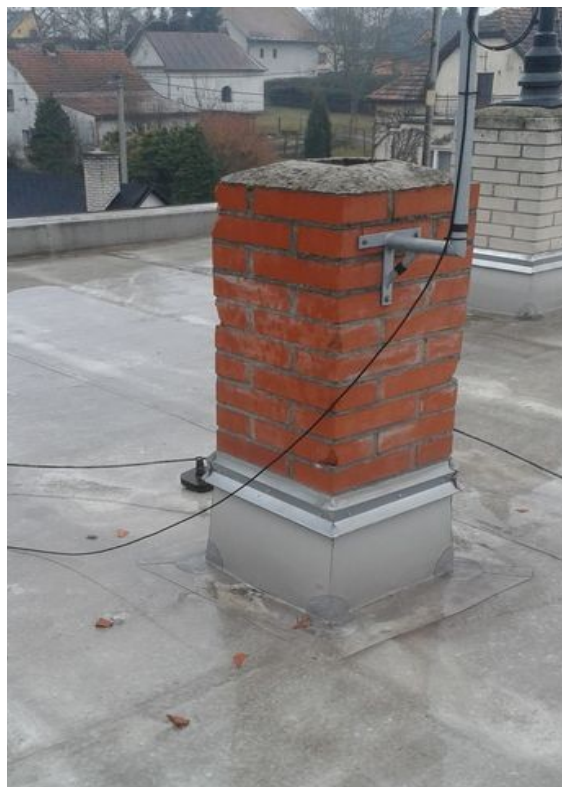
obr. /15/ Komínové těleso s absencí stříšky

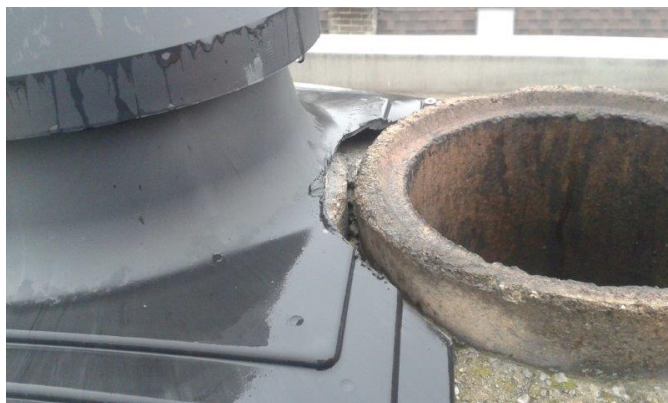
obr. /16/ Ukončení komínové stříšky

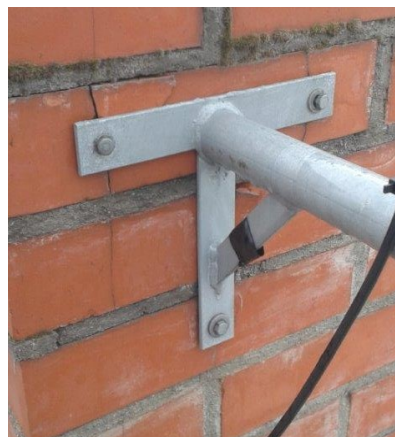
obr. /17/ Uvolněné kotevní prvky antény

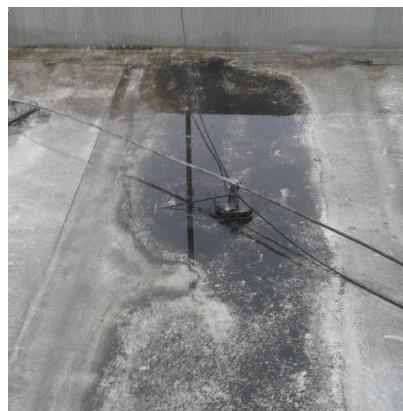
Jedná se o jednoplášťovou plochou střechu. Hydroizolace střešního pláště je tvořena fólií z měkčeného polyvinylchloridu. Na povrchu střešního pláště vznikají kaluže, což vede ke shlukování nečistot a snížení životnosti hydroizolace střešního pláště. Střešní plášť není na základě informací z provedené prohlídky zateplený.

obr. /19/ Kaluže vznikající na hydroizolaci

- Střešní rovina okolo komínového tělesa není vyspádována – chybí rozháňka umožňující otečení vody stékají po střešní rovině.
- Vlivem nerovnosti a nedostatečného vyspádování na střešním plášti za deště vznikají kaluže, což vede ke shlukování nečistot a snížení životností hydroizolační vrstvy střešního pláště.

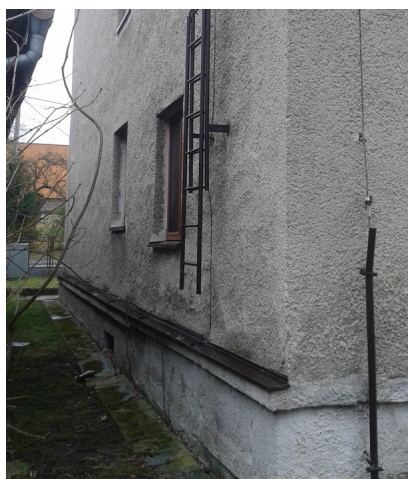
K výlezu na plochou střechu slouží žebřík umístěný na jihovýchodní obvodové stěně objektu. Žebřík není volně přístupný z terénu a je doplněn pomocným žebříkem pro výlez na něj z roviny okolního terénu. Žebřík je železný opatřený nátěrem, nátěr je místy opotřebený a bylo by vhodné jej obnovit. Žebřík má dostatečný přesah nad střešní rovinu. Nadstřešní výlezové části žebříku jsou provedeny za subtilnějších profilů a při výlezu na střechu se daná konstrukce rozkládá.

obr. /20/ Žebřík určený k výlezu na střechu

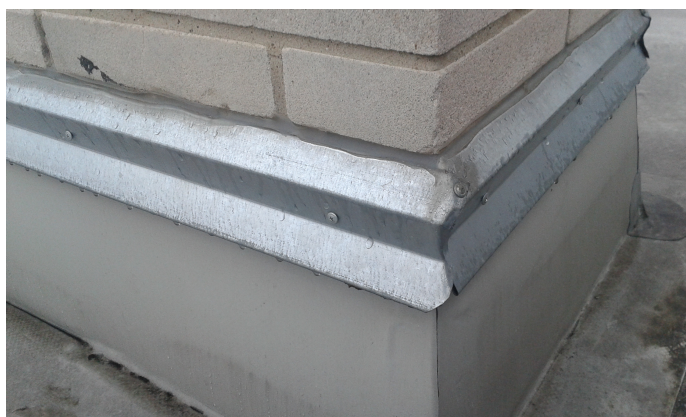
obr. /21/ Vytažení hydroizolace na komínové těleso

- Hydroizolace je ukončena na komínovém tělese bez dilatační krycí lišty, což snižuje životnost klempířské konstrukce.

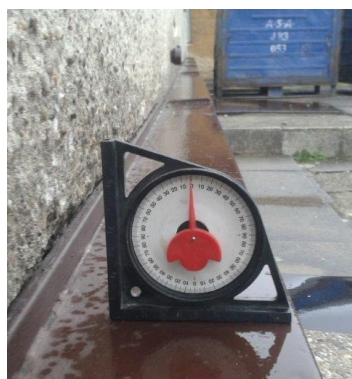
Oplechování soklového zdiva je z původního pozinkovaného plechu, který je opatřen nátěrem. Nátěr v některých místech opadá a bylo by vhodné jej obnovit. Ve spojích má oplechování soklového zdiva nedostatečný přesah a spoj je nedostatečně vodotěsný, což vede ke smáčení zdiva a vnější omítky pod oplechováním.

obr. /22/ Sklon oplechování soklového zdiva je  
místy  $1^\circ$  směrem k obvodovému zdivu

- Klempířské prvky fasády nemají požadovaný spád 3° (5,24%) (neodpovídá současným platným normám ČSN 73 3610) a hrozí dotace fasády vlhkostí. Nejhorší stav byl zjištěn u oplechování římsy soklu objektu. Oplechování střechy je z poloviny šířky atiky původní. Na jednom místě (nad vstupem do objektu) byl nalezen spoj oplechování, který je netěsný (obr. /23/).

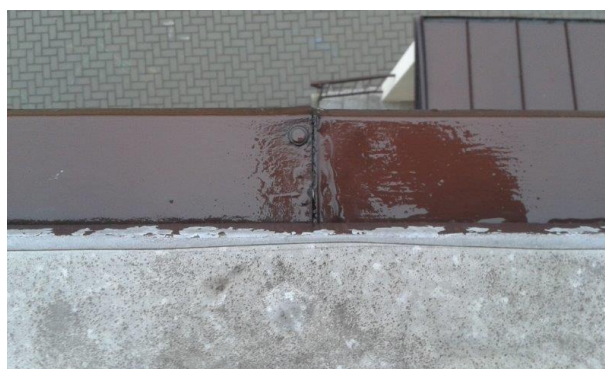
obr. /23/ Spoj oplechování atiky střechy není dostatečně  
vodotěsný

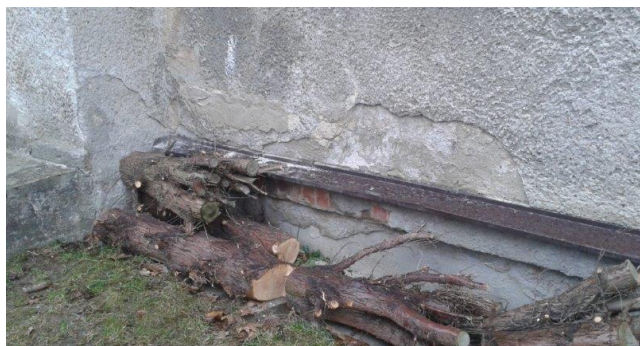
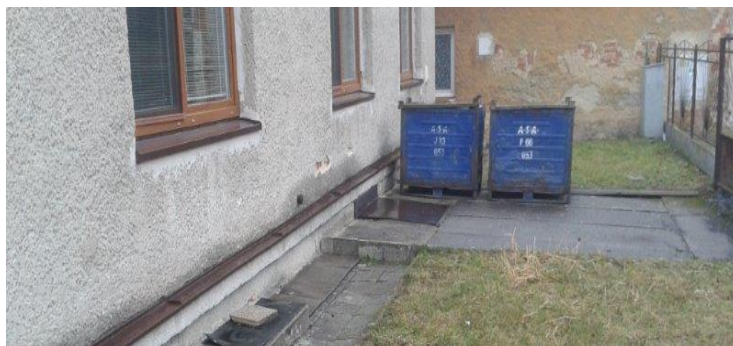
Obvodové zdivo nadzemních podlaží je z cihel plných pálených bez dodatečného zateplení. Tloušťka zdiva bez omítek je 440 mm. Vlivem vztlínající vlhkosti a odstříkující vody z nedostatečně vyspádovaných klempířských prvků dochází ke zhoršení tepelně izolačních vlastností zdiva, vlhnutí a opadávání omítky.

obr. /24/ Opadávající fasáda (ze dvora objektu)    obr. /25/ Opadávající fasáda (ze strany příjezdové cesty)

Současně doporučujeme provedení opravy povrchových úprav fasády na jihozápadní straně (obr. /10/) a severovýchodní straně fasády (obr. /24/).

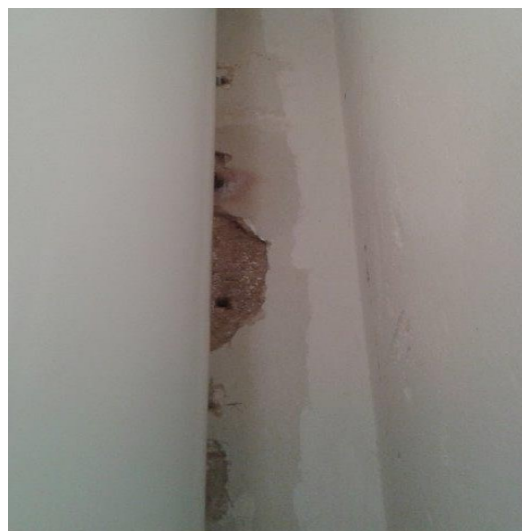
Pro ohřev teplé vody slouží nástěnný zásobníkový ohřívač teplé vody Ariston. Za zásobníkem teplé vody je opadaná omítka, ale při vizuální kontrole nebylo možné zjistit zda opadala při montáži, nebo vlivem vlhkosti.

obr. /35/ Opadávající omítka za zásobníkovým ohřívačem teplé vody

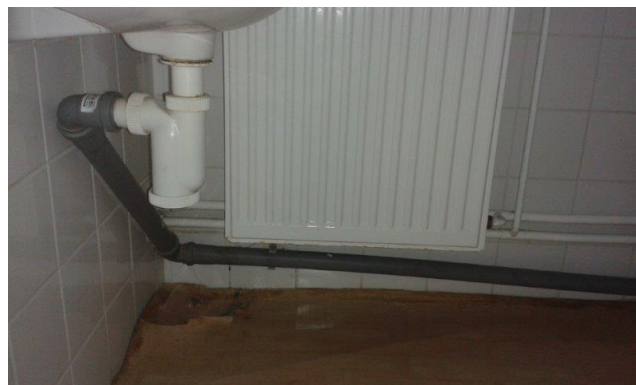
V objektu jsou nainstalovány otopná tělesa, která jsou tvořena ocelovými deskovými radiátory. Na spodní části otopných těles se místy objevuje koroze. Doporučujeme zkorodované místa otopného tělesa zbavit rzi, provést opravu těsnících prvků a opatřit ochranným nátěrem, aby nedošlo k rozšíření koroze a následnému snížení životnosti otopného tělesa.

obr. /37/ Deskový radiátor

- Deskové radiátory jsou na hranách postiženy povrchovou korozí. Doporučujeme obnovu ochranného nátěru.

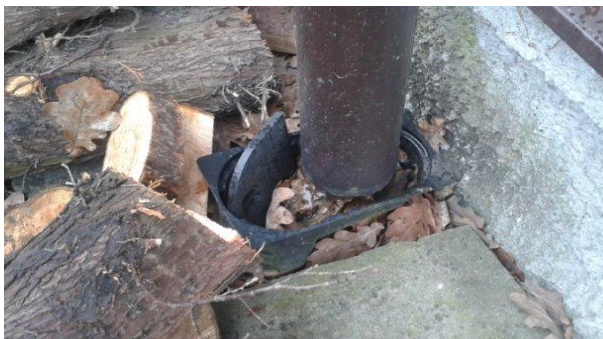
Ze střešní roviny je veden pouze jeden svod, který je napojen do lapače střešních naplavenin. Lapač střešních naplavenin je poškozený a plný nečistot, jako je například listí. V případě prudkého deště hrozí přehlcení lapače střešních naplavenin a následný výtok dešťové vody z něj na soklové zdivo suterénu. Doporučujeme opravu a pravidelnou údržbu lapače střešních naplavenin (minimálně 2 krát ročně čistit).

obr. /40/ Lapač střešních naplavenin

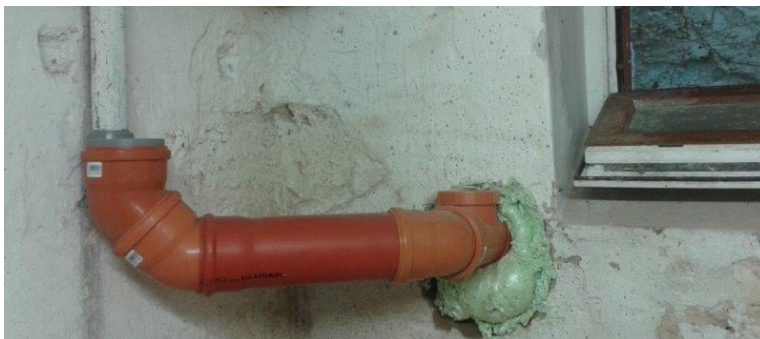
Kanalizační přípojka je původní, s největší pravděpodobností, vedená v kamenině. Část jedné větve byla vyměněna za potrubí z KG. Prostup obvodovou stěnou je utěsněn pomocí montážní pěny (obr. /41/). Potrubí by mělo být zajištěno stabilizačními objímkami, které zde chybí. Doporučujeme vyměnit prostup

obr. /41/ Napojení vnitřní kanalizace na kanalizační přípojku

obvodovou stěnou za vhodnější řešení, montážní pěna nemá dlouhou životnost. Předpokládá se, že by kanalizační přípojky brzy mohly překročit svoji životnost a doporučujeme jejich rekonstrukci.

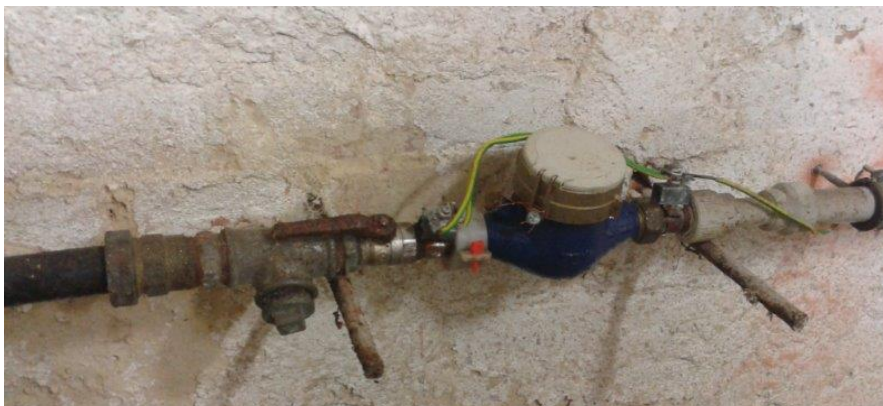
Vodovodní přípojka je původní a dle vizuální prohlídky nebyla nijak rekonstruována. Před průtokoměrem se nachází armatura tvaru T, která umožňuje odběr vody bez průtoku vodoměrem. Pro případ nutnosti výměny průtokoměru se zde nenachází uzavírací armatura pro uzavření vnitřního vodovodu. Také zde chybí zpětná klapka.

obr. /42/ Hlavní uzávěr vnitřního vodovodu

- Před vodoměrnými hodinami se nachází vypouštěcí ventil, který by mohl umožňovat nelegální odběr vody (obr. /42/). Za vodoměrem se nenachází uzavírací armatura, která by umožnila uzavření vnitřního vodovodního rozvodu v případě výměny vodoměru. Chybí zde zpětná klapka, která by zabránila odtoku vody zpět do vodovodní přípojky. Skladba vodoměrné sestavy je v rozporu s ČSN 75 5409.
- Lapač střešních splavenin je zaplněn nečistotami a není možné jej uzavřít (obr. /40/).
- Výplň prostupu kanalizace obvodovým pláštěm montážní pěnou – vlivem povětrnosti ztrácí svou pevnost a drolí se.
- Anglické dvorky nejsou vyspádovány a napojeny na kanalizaci. Dešťová voda se zde může akumulovat a působením intenzivních srážek může docházet ke smáčení suterénního zdiva.
- Doporučujeme zjistit stav původních přípojek technické infrastruktury.

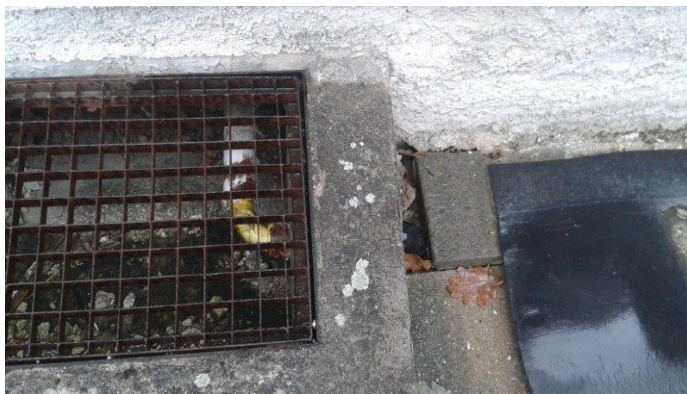
Plynová přípojka je původní vedená v oceli. Prostup přes obvodovou stěnou je řešen pomocí otvoru v okenní výplni. Hlavní uzávěr plynu se nachází v ocelové skříni, která leží v oplocení pozemku.

obr. /43/ Prostup plynovodu
