Inspekce mateřské školky

Mateřská školka
Komenského 700
742 13 Studénka

Vypracoval
Dekprojekt s.r.o.

Zpracováno v období
Březen 2019

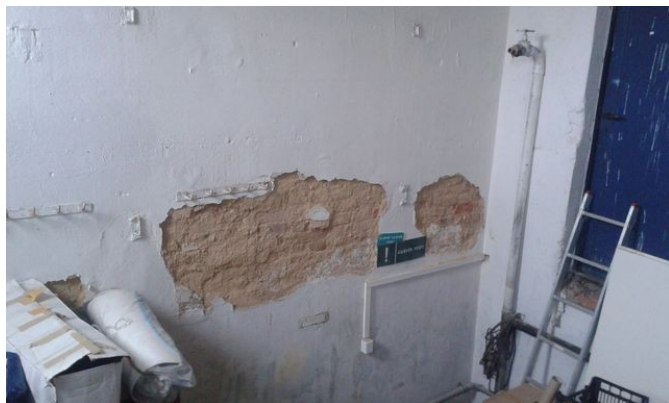
obr. /3/ Opadávající omítka ve sklepních prostorech z důvodu zvýšené vlhkosti stavební konstrukce

S ohledem na zjištěné vlhkostní projevy spodní stavby doporučujeme vypracování odborného posudku za účelem zjištění příčin vlhkostních projevů a vypracování návrhu jejich eliminace.

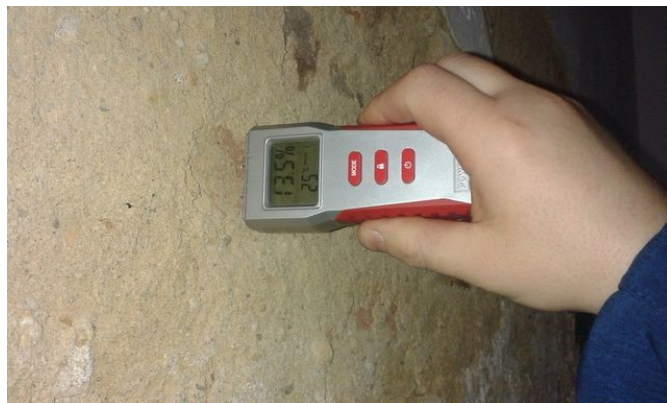
obr. /4/ Zvýšená vlhkost suterénního zdiva

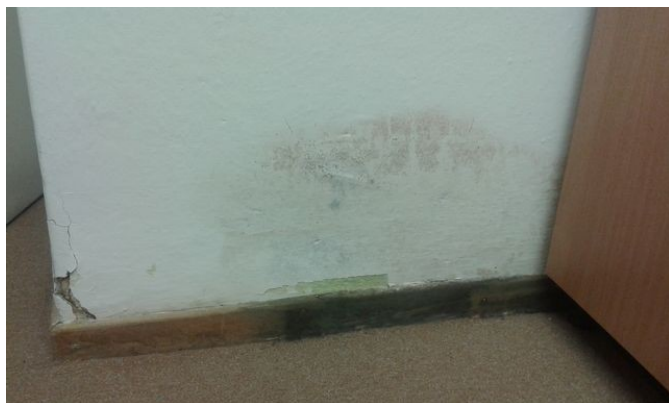
Zvýšená vlhkost byla zjištěna v přízemí na vnitřních stěnách a v jejím důsledku dochází k degradaci omítek (obr. /5/ a obr. /6/). Dle stáří objektu a způsobu výstavby je s největší pravděpodobností hydroizolace objektu z asfaltových pásů. Hydroizolace je tomu odpovídající a je již za hranicí své životnosti, což může být také důvod vzniku vlhkosti na vnitřních stěnách. Doporučujeme zpracovat posouzení zjištění stavu hydroizolace a příčin vlhkostních projevů, včetně provedení sond a návrhu řešení odstranění vlhkostních poruch.

obr. /5/ Vlhkost na vnitřních stěnách projevující se výkvěty na omítce a tvorbou plísní

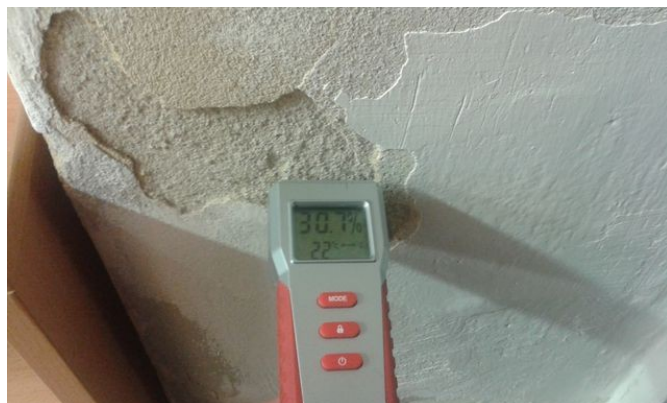
obr. /6/ Na více místech uvnitř objektu odpadává omítka a byla zjištěna vysoká vlhkost zdiva

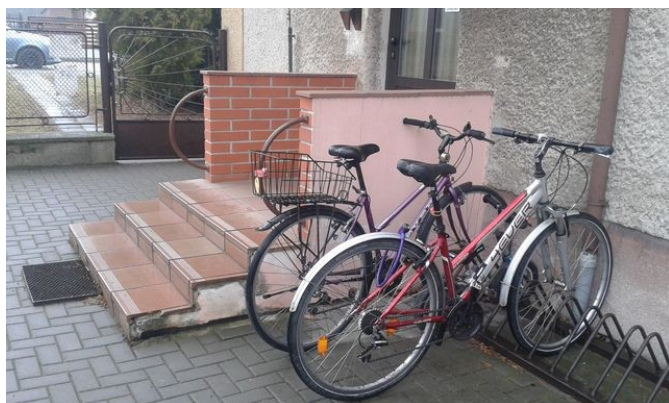
obr. /7/ Na venkovním schodišti dochází k postupné degradaci obkladu schodišťových stupňů z důvodu povětrnostních vlivů a také působením odstříkující srážkové vody

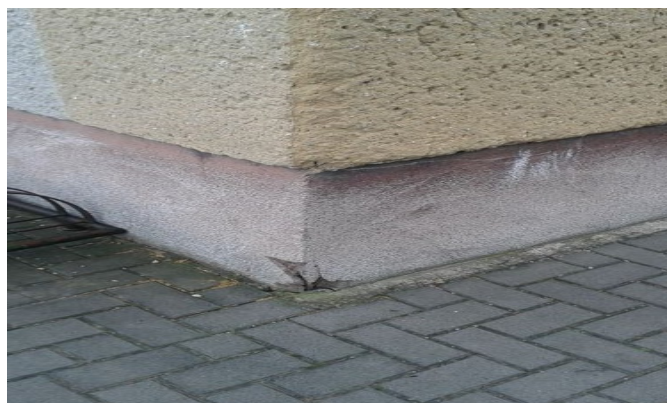
obr. /8/ Rovněž u soklové části dochází ke zvýšené degradaci vlivem namáhání odstříkující srážkové vody

Soklový obklad v místě upraveného objektu vlivem degradace opadává a neplní svoji funkci ochrany fasády proti odstříkující srážkové vodě. Doporučujeme jeho rekonstrukci.

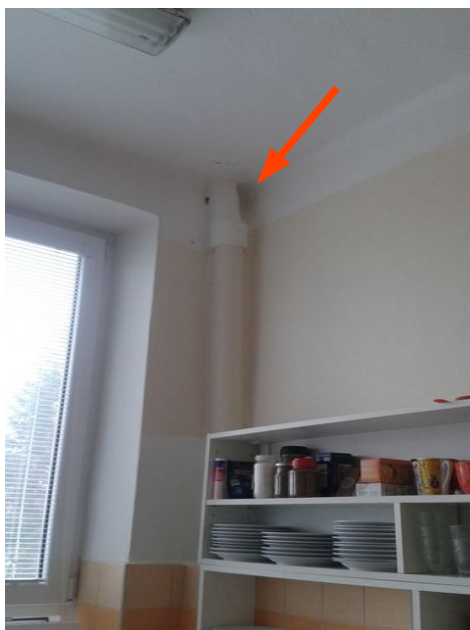
V druhém patře v místnosti pro přípravu jídel je zvýšená vlhkost a tvorba plísní kolem prostupu potrubí konstrukcí stropu (obr. /9/). Dle sdělení ředitelky jsou projevy vázány na zimní období. Pravděpodobně se zde nachází tepelný most, který se projevuje snížením vnitřní povrchové teploty a růstu plísní.

obr. /9/ Vlhkostní projevy a růst plísní v místě prostupu odpadního potrubí střešním pláštěm

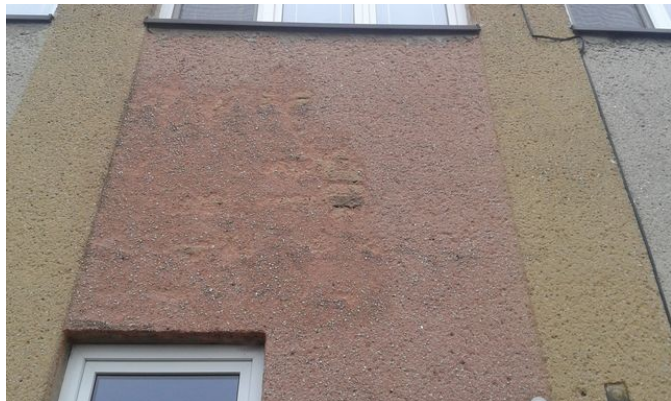
Nosné obvodové zdivo je z cihel plných pálených o tloušťce 450 mm. Objekt není zateplen. Omítka fasády objektu nese již značné známky degradace způsobené povětrnostními vlivy (obr. /10/), ale i celkovým stářím objektu. Omítka místy odpadává. Především v místě překladů nad okny (obr. /11/),

obr. /10/ Degradace fasády – opadávání omítek

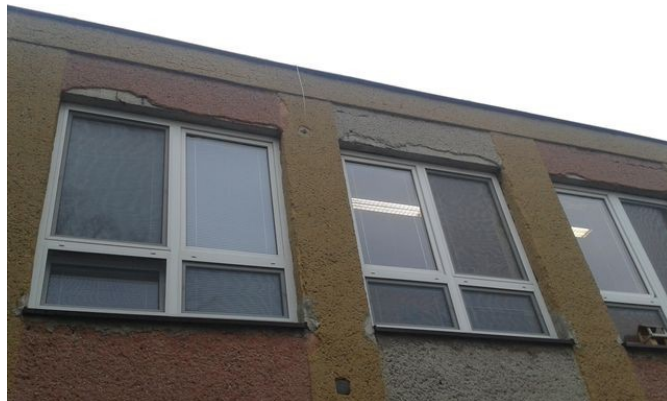
obr. /11/ Odpadávající omítka v místě překladů nad okny

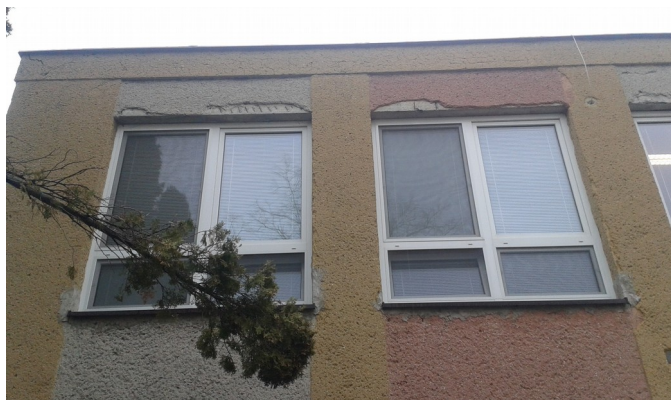
kde je už místy odkryta i výztuž železobetonových překladů (obr. /12/) a z podhledu římsy nad vstupem do objektu (obr. /13/). Degradace povrchových vrstev bude pokračovat a hrozí nebezpečí pádu na uživatele objektu.

obr. /12/ Odkrytá výztuž překladů nad okny

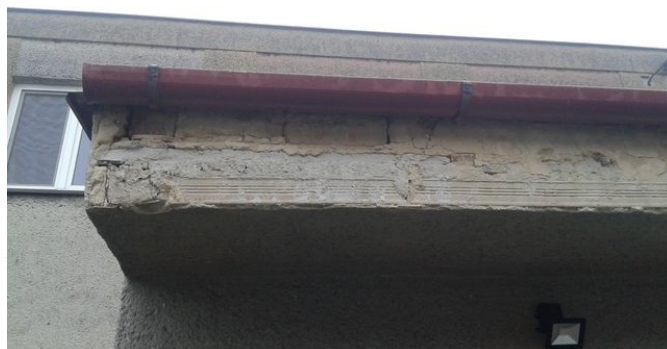
obr. /13/ Odpadávající omítka z čela římsy nad vstupem do objektu

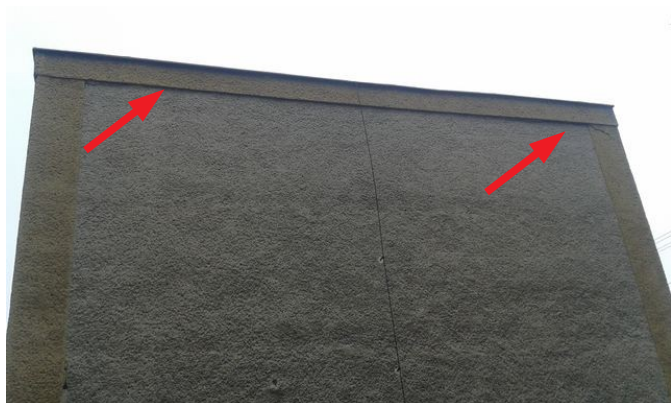
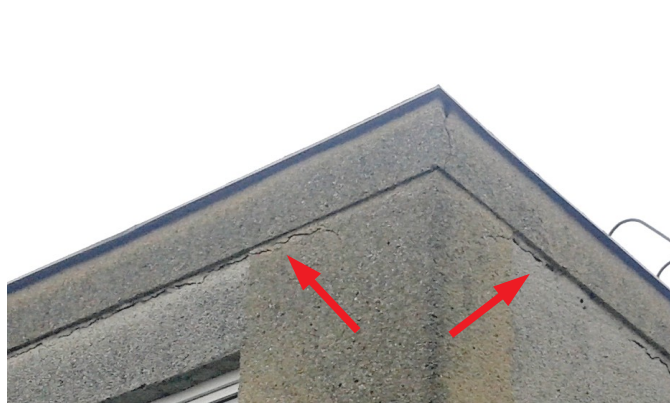
V místě atiky průběžně kolem téměř celého objektu vede vodorovná prasklina (obr. /14/ a obr. /15/). Ze zkušeností z podobných průzkumů je tato trhлина způsobena nedostatečnou dilatací střešní konstrukce a atiky. Vlivem objemových změn dochází k rozpínání betonové vrstvy skladby střechy a tlakům na konstrukci atiky. V případech, kdy se objekt dodatečně zateplí tak často dochází k útlumu objemových změn a zmírnění vznikajících trhlin.

obr. /14/ Trhliny na fasádě v místě atiky

obr. /15/ Trhliny na fasádě v místě atiky

Pro potvrzení výše uvedených předpokladů je však nutno provést sondy do skladby střešního pláště a provést statické posouzení předmětných trhlin.

- Trhliny ve zdivu v místě atiky se nachází téměř po celém obvodu objektu. Doporučujeme nechat provést sondy do konstrukce a statický posudek.
- Opadávající omítka z čela římsy nad vstupem do objektu a v místech překladů nad okenními otvory. Na vybraných místech dochází už k odkrývání výztuže překladů. Hrozí riziko úrazu při pádu omítky na uživatele objektu.

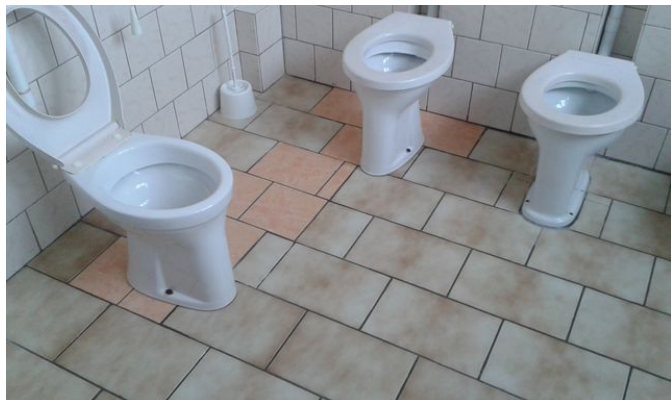
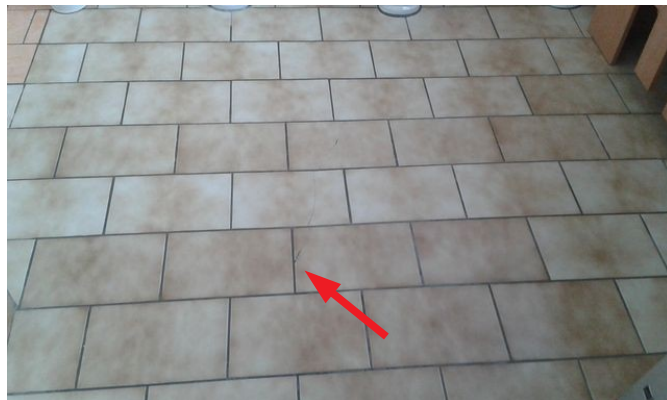
obr. /18/ Lokální výměna dlaždic, které vzhledově neodpovídají těm stávajícím
obr. /19/ Uvolněná a popraskaná dlažba na WC

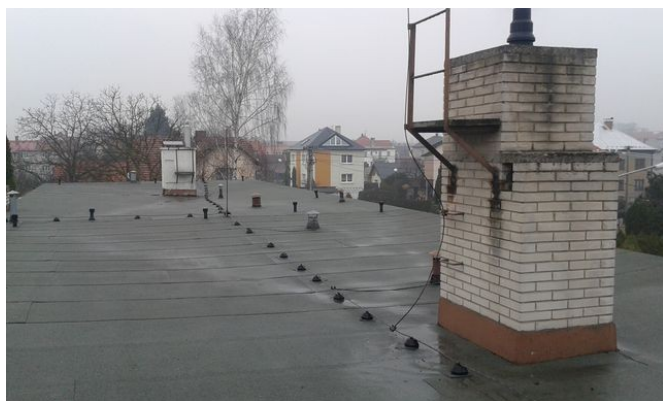
Na komíny je umožněn výlez pomocí železných skob v komínovém tělese a plošině s ochranným zábradlím. Přes vystupující prvky a jejich špatné vyspádování stéká na zdivo komínových těles srážková voda a dochází k postupné degradaci.

obr. /20/ Stopy stékání srážkové vody po komínovém tělese

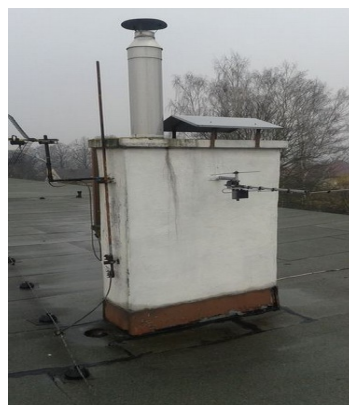
obr. /21/ Absence zastřešení průduchu komínového tělesa

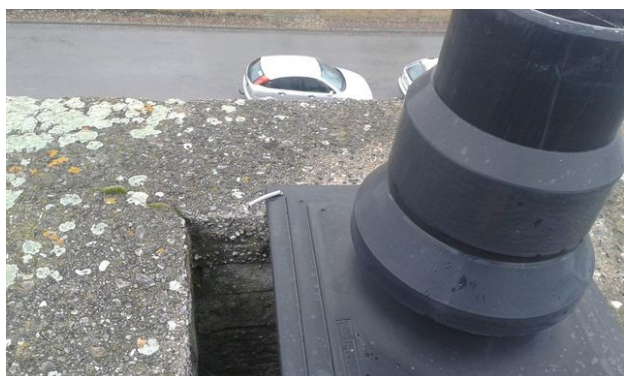
Zhlaví komínových těles není dostatečně chráněno proti povětrnosti (např. pomocí stříšky) a dochází k pronikání srážkové vody do komínů (obr. /22/, obr. /23/ a obr. /25/). V objektu se to může projevit jako zvýšená vlhkost v okolí komínového tělesa.

obr. /22/ Nedostatečné zakrytování u komínového tělesa

- Některé komínová tělesa nemají krycí stříšku a vlivem zatékání se snižuje jejich životnost.
- Doporučujeme betonovou desku komínového tělesa opatřit oplechováním, nebo ochranným nátěrem pro prodloužení její životnosti a celého komínového tělesa.

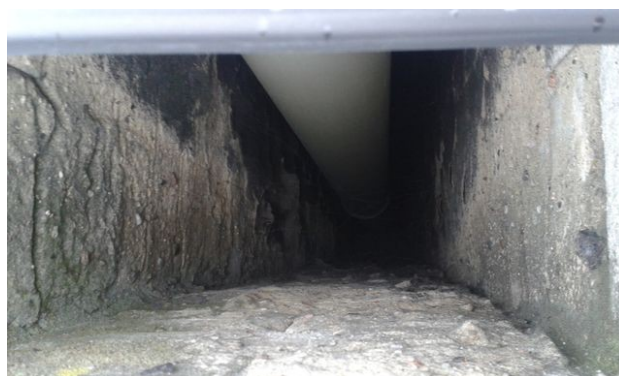
obr. /23/ Degradace vnitřní strany komínů z důvodu špatného zakrytování

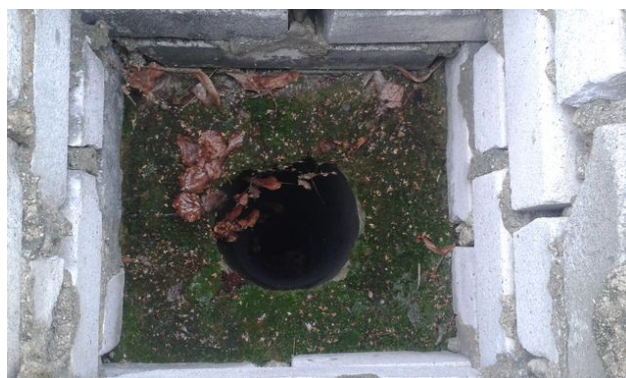
obr. /25/ Nechráněné vyústění komínového tělesa se známkami zvýšené vlhkosti a růstu mechu

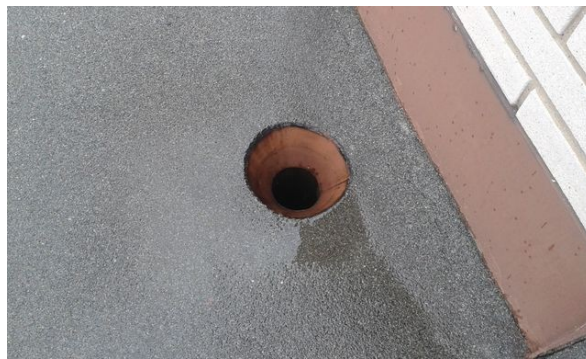
obr. /27/ Chybějící ochranná mřížka u vtoku

Hydroizolační vrstva střechy objektu je tvořena asfaltovými pásy s hrubozrnným ochranným posypem. Srážková voda je odváděna do vtoků. Severozápadní střešní vtok není doplněn ochrannou mřížkou a hrozí jeho ucpání. Doporučujeme doplnění ochranné mřížky vtoku.

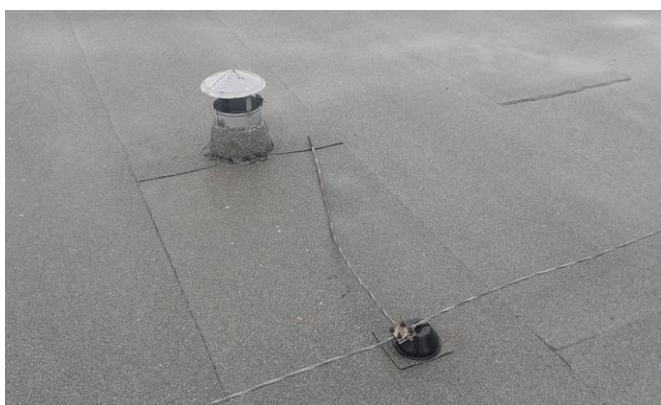
obr. /28/ Uvolněné napojení lana bleskosvodné soustavy k větracímu komínku

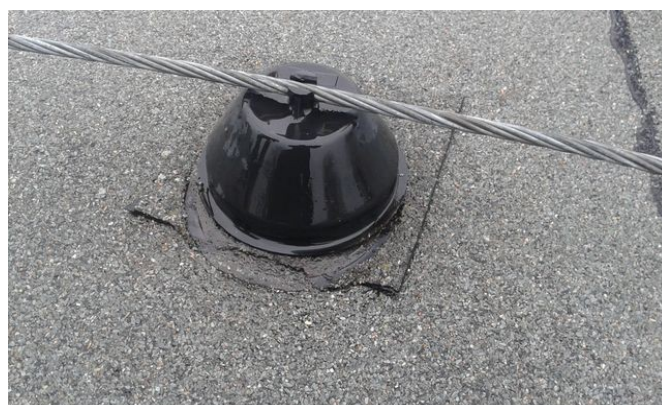
obr. /29/ Zatlačování stabilizační podložky vedení bleskosvodu do povlakové hydroizolace

Vlivem degradace asfaltových pásů dochází k zatlačování podložek vedení bleskosvodu. Vzhledem ke stavu hydroizolační vrstvy předpokládáme blížící se konec její životnosti a doporučujeme připravit se na rekonstrukci do 5-6 let.

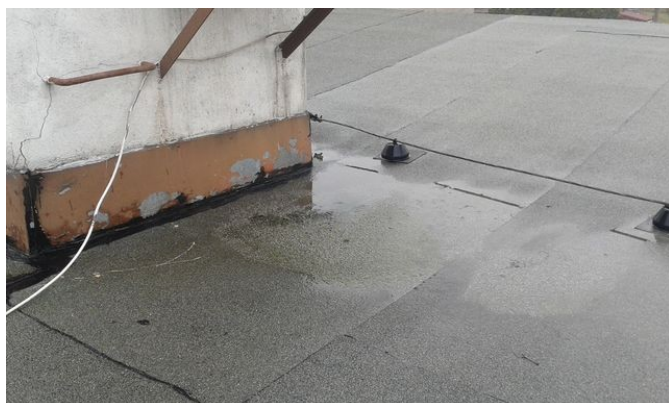
Povlaková hydroizolace není vytažena na prostupující komínová tělesa (obr. /31/). Z důvodu nedostatečného vypádování střechy se u komínových těles zdržuje voda a vznikají kaluže (obr. /30/).

obr. /30/ Z důvodu nedostatečného vyspádování se u komínových těles zdržuje voda

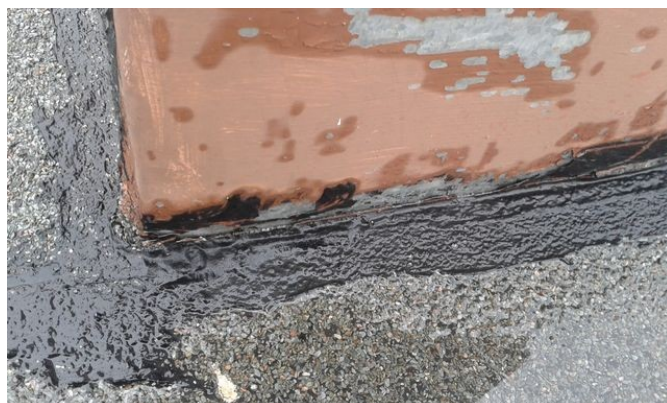
obr. /31/ Absence vytažení povlakové HI na komínové těleso a vznik trhliny ve styku asfaltového pásu a oplechování komínového tělesa

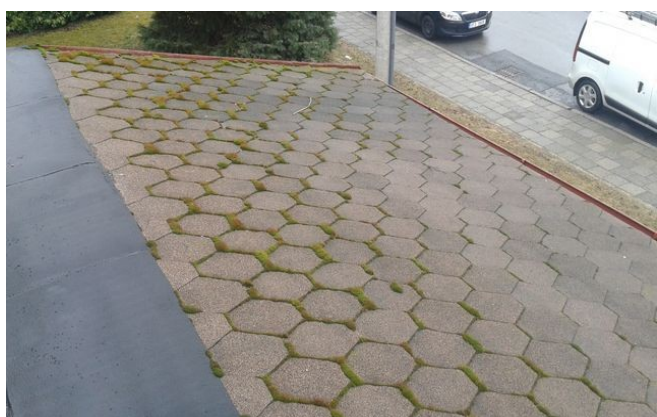
Střecha nad zádveřím a chodbou je z jedné části pultová – krytinou je asfaltový šindel, voda je sváděna do podokapního žlabu. Z důvodu zvýšené vlhkosti a nižšího sklonu se zde vyskytuje mech, který může narušovat spoje mezi krytinou a dochází k pomalé degradaci (obr. /32/).

obr. /32/ Pultová střecha porostlá mechem

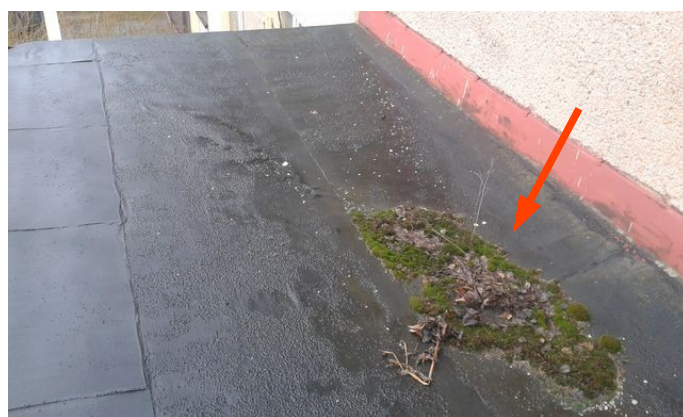
Z druhé části je střecha plochá s povlakovou hydroizolací z asfaltových oxidovaných pásů, které jsou již značně degradovány povětrnostními vlivy a jsou již za hranicí své životnosti. Na povrchu povlakové hydroizolace se vyskytují četné trhliny a puchýřky. Tato část střechy je spádována a odvodněna vnitřní vpustí. Vpust' byla v době průzkumu zcela ucpaná a zarostlá mechem (obr. /33/ a obr. /34/). Při deštích zde pravděpodobně dochází k hromadění srážkové vody. Při větších deštích, dle sdělení ředitelky, dochází v místě napojení této střechy na fasádu k zatékání do objektu. Hydroizolace není v těchto místech vytažena na fasádu a je ukončena na vodorovnou část oplechování. Doporučujeme neodkladné provedení opravy této střechy.

obr. /33/ Plochá střecha se zanesenou a zarostlou vpustí

Hydroizolační vrstva zastřešení zádveří je tvořena z asfaltových pásů a šindelů. Hydroizolační vrstva z asfaltových pásů je za hranicí její životnosti a doporučujeme její rekonstrukci. Srážková voda z asfaltových pásů je odváděna do zanesené střešní vpusti, která neumožňuje její odtok. Doporučujeme odstranit nečistoty ze střešní vpusti a následnou pravidelnou údržbu (minimálně dvakrát ročně čistit).

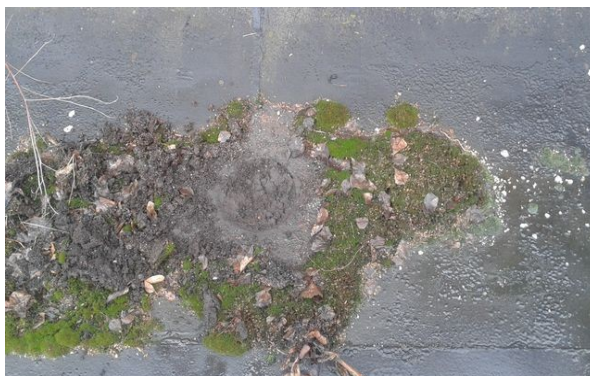
obr. /34/ Zanesená střešní vpust'

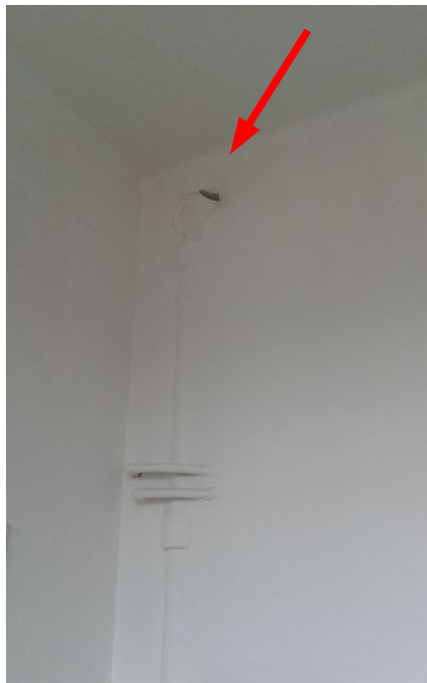
V koupelně ve výši stropu není odpadní potrubí vnitřní kanalizace uzavřeno (obr. /37/ a obr. /38/) a dle zkušeností uživatelů objektu je zde, především po deštích, cítit zápach.

obr. /37/ Pohled na svislé odpadní potrubí s odbočovacím kusem, který není nikam zaústěn ani zaslepen

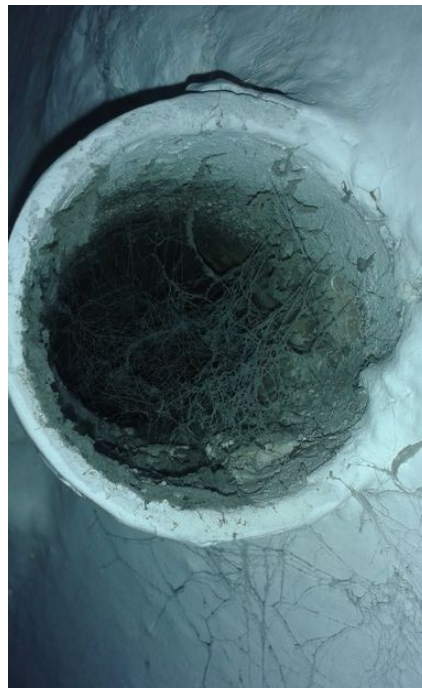
obr. /38/ Pohled do nezaslepeného potrubí

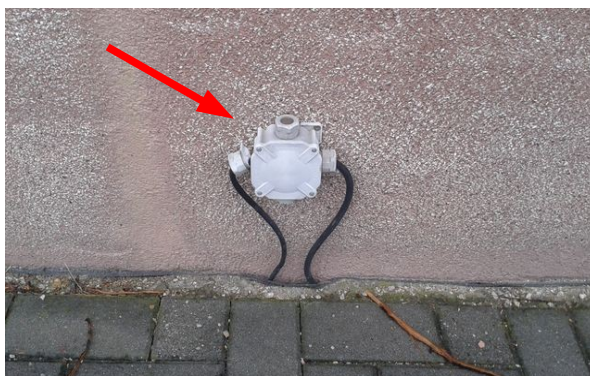
obr. /39/ Vyvedená elektřina na vnější povrch soklu, el. krabice je poškozena, el. kabely nejsou chráněny před poškozením nebo degradací
