## **Inspekce mateřské školky**

Mateřská škola  
Budovatelská 580  
742 13 Studénka, Butovice

**Vypracoval**  
DEKPROJEKT s.r.o.

**Zpracováno v období**  
Duben 2019

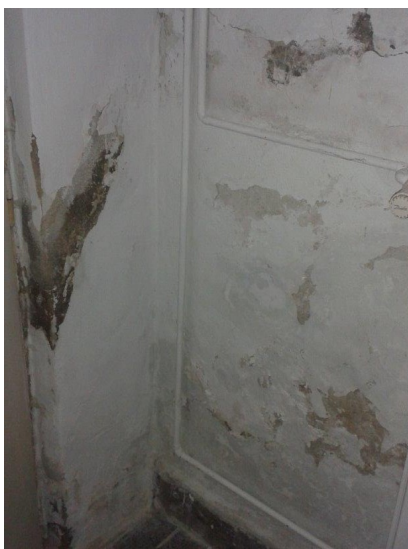
obr. /3/ Suterénní stěna s projevy vlhkostních poruch, dochází k odpadávání omítek

Zdivo pod hydroizolací je nadměrně vlhké (až 33%) a vlivem hydrofyzikálního namáhání dochází k opadávání omítky a vzniku plísní. Nad hydroizolací vlhkost zdiva postupně klesá. Doporučujeme provést posouzení příčin vlhkostních poruch včetně návrhu sanace spodní stavby.

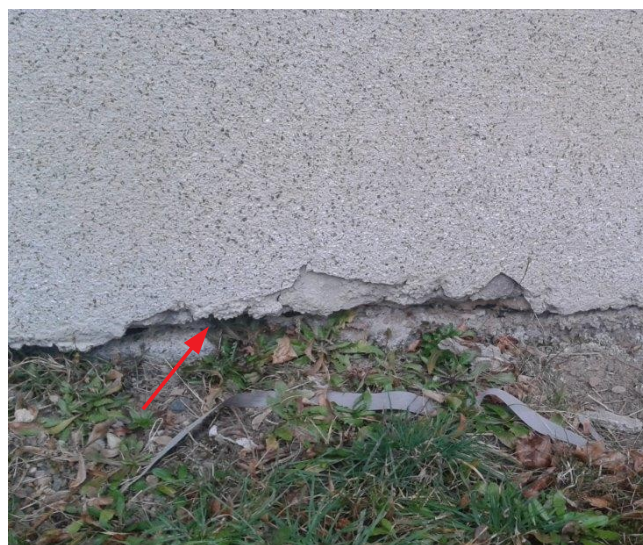
Hydroizolační vrstva spodní stavby je dle dostupných informací z asfaltových pásů. Hydroizolační vrstva začíná v obvodové stěně ve výšce okolního terénu (obr. /4/). Hydroizolace by měla být vždy vyvedena minimálně 300 mm nad přilehlý upravený terén. V některých částech objektu se terén svahuje k objektu a může docházet k dotaci suterénních stěn vlhkostí. Doporučujeme řešit snížení dotace vlhkosti z okolního terénu.

obr. /4/ Poloha hydroizolační vrstvy v obvodové stěně

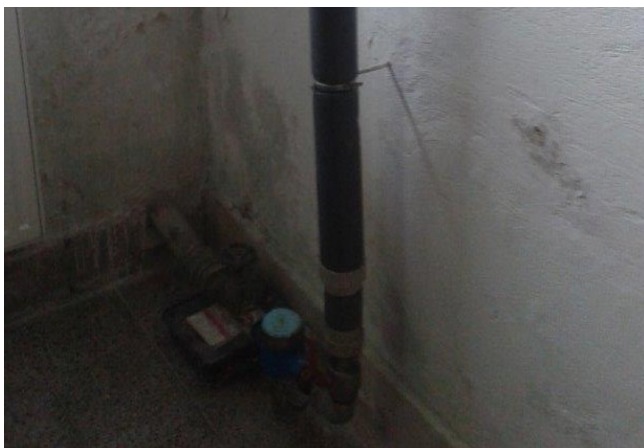
obr. /5/ Plíseň v rohu u vodoměrné sestavy

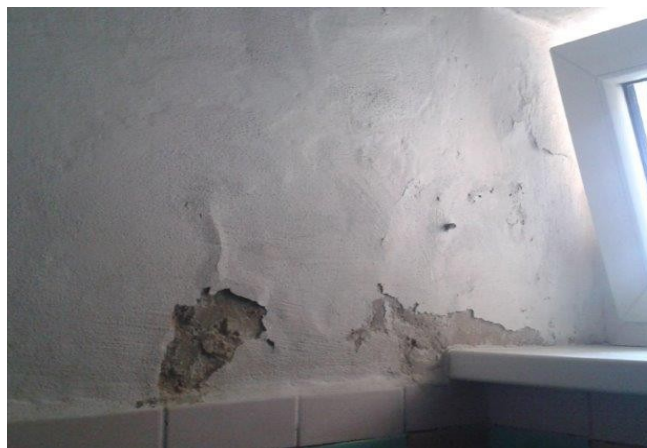
obr. /6/ Opadávající vlhká omítka na suterénních WC

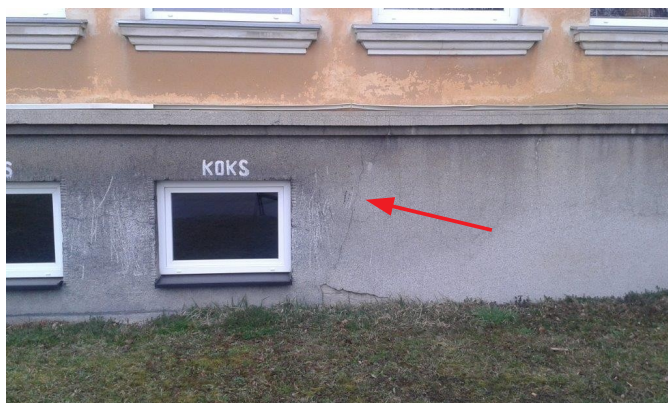
obr. /7/ Svislá trhlina v soklovém zdivu v místě přechodu z nepodsklepené části objektu na podsklepenou část objektu

- Na objektu se vyskytuje řada trhlin v nosných stěnách objektu (obr. /7/, obr. /8/, obr. /10/ a obr. /12/).
- Při inspekci došlo k podezření na nerovnoměrné sedání objektu, doporučujeme proto prohlídku a zhodnocení stavu objektu statikem.

S ohledem na trhliny, které se vyskytují na fasádě, nosných stěnách a také stropním průvlaku v suterénu, doporučujeme prověřit příčiny jejich vzniku statikem. Částečné podsklepení objektu představuje riziko nerovnoměrného sedání objektu.

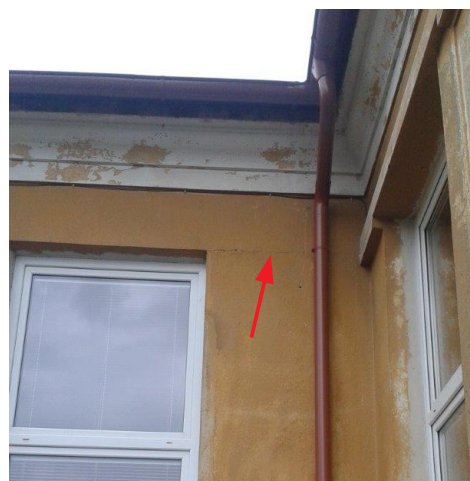
V obvodovém zdivu se nachází velké množství vodorovných a svislých trhlin. Tyto trhliny se nacházejí na vnějším obvodovém zdivu v místě okenních otvorů (obr. /8/), napojení nepodsklepené části objektu na podsklepenou (obr. /10/), uložení stropní konstrukce, ale i v ploše stěn. Doporučujeme prohlídku statikem a monitorování trhlin.

obr. /8/ Vodorovná trhlina v místě horního rohu okenního otvoru

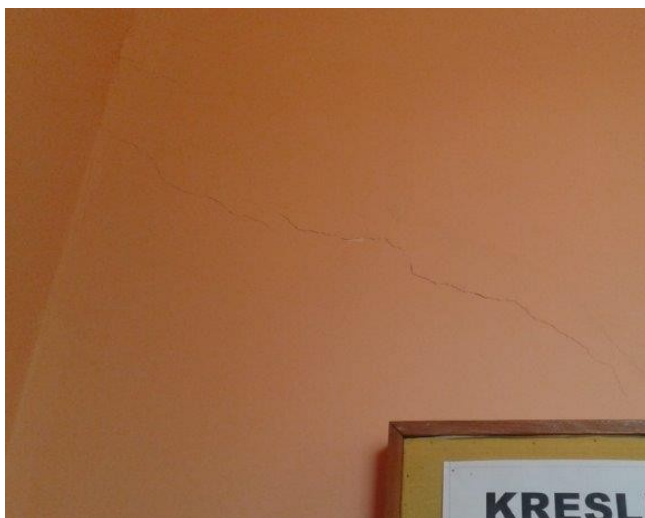
V interiérovém zdivu se trhliny nacházejí především v rozích nosných stěn (obr. /9/ a obr. /10/). Jedná se především o šikmé trhliny, které jsou pravděpodobně důsledkem nerovnoměrného sedání objektu. Doporučujeme nechat prověřit základové konstrukce a nosné obvodové konstrukce statikem.

obr. /9/ Trhliny v rohu obvodového zdiva (pohled z vnitřní strany objektu)

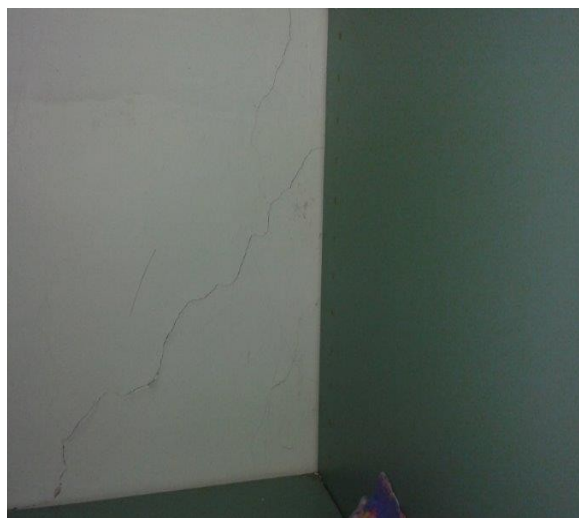
obr. /10/ Trhliny ve vnitřní nosné konstrukci objektu

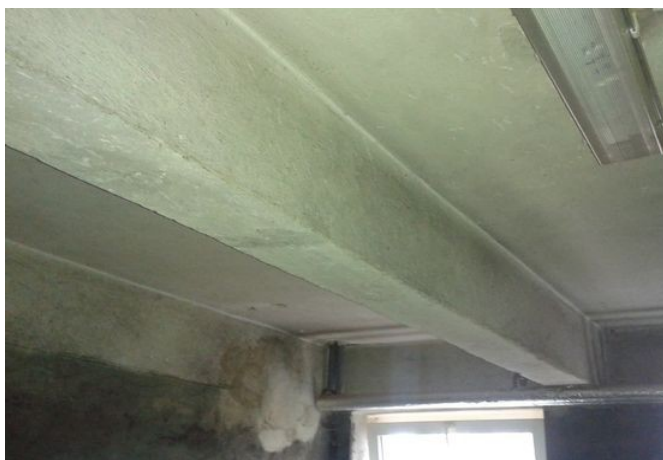
Ve skladu uhlí se na železobetonových stropních nosnících obdélníkového průřezu nacházejí šikmé trhliny (obr. /11/ a obr. /12/), které by mohly vypovídat o statickém poškození dané konstrukce. Doporučujeme prohlídku statikem a monitorování trhlín.

obr. /11/ Stropní konstrukce suterénu

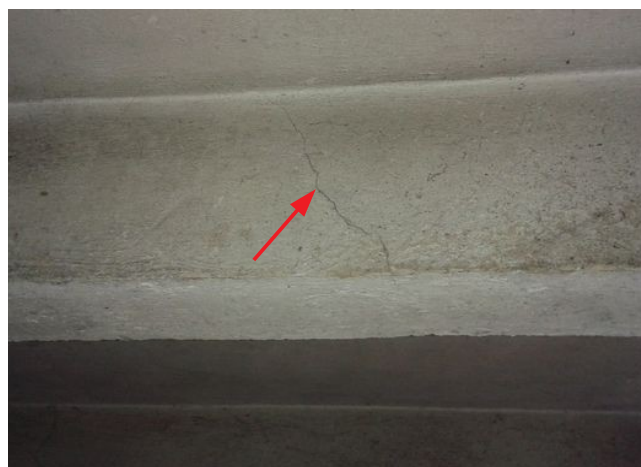
obr. /12/ Šikmé trhliny v nosnících, které vynášejí stropní konstrukci suterénního podlaží

- Na nosnících, které vynášející stropní konstrukci nad suterénem, se nacházejí šikmé trhliny, které by mohly poukazovat na blížící se překročení životnosti stropní konstrukce.
- Na svislých a vodorovných nosných konstrukcích se nachází velké množství trhlin.
- Konstrukční prvky krovu jsou v některých místech nevhodně napojeny.

S ohledem na trhliny ve svislých nosných konstrukcích i stropní konstrukci suterénu doporučujeme prověřit příčiny jejich vzniku statickým posouzením. S ohledem na trhliny ve stropní konstrukci suterénu nelze vyloučit poruchu vlivem zvýšeného zatížení předmětných konstrukcí a proto doporučujeme statické posouzení příčin vzniku trhlin a návrh jejich sanace.

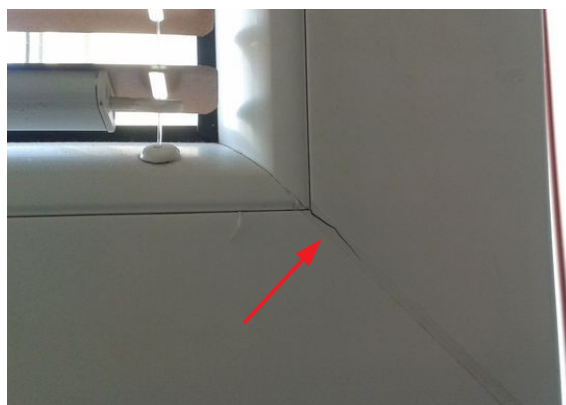
obr. /16/ Trhlina ve svaru profilu rámu křídla

V kuchyňce objektu byla na horním okenním křídle zjištěna trhlina ve svaru profilu rámu křídla (obr. /16/). Doporučujeme sledovat případný rozvoj trhliny.

- Výplně otvorů při vizuální prohlídce vypadají v pořádku. Pouze v kuchyňce objektu byla na horním okenním křídle zjištěna trhlina ve svaru profilu rámu křídla (obr. /16/). Doporučujeme sledovat případný rozvoj trhliny.
- Výplně otvorů nadzemních prostor byly v nedávné době vyměněny a kromě praskliny v kuchyňce nevykazují vady nad rámec běžného opotřebení. Doporučujeme provádění pravidelné kontroly a také seřízení oken. Seřízení by mělo být prováděno v pravidelných intervalech 1-2 let (dle pokynů výrobce), popř. v případě, kdy křídlo dojde k dolehnutí na rám a drhnutí.

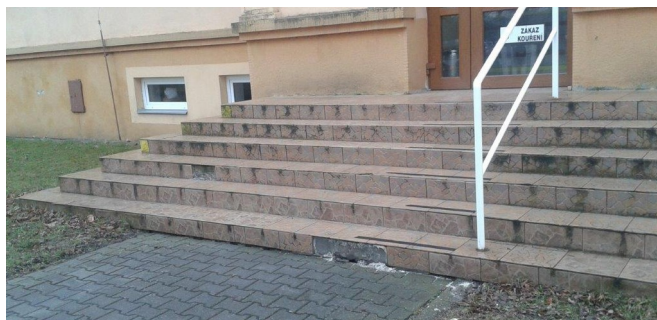
Z vnějších schodišť odpadávají keramické dlaždice (obr. /17/ a obr. /18/) a téměř zde chybí protiskluzové prvky. Absence protiskluzových prvků by mohla vést k poranění uživatelů objektu vlivem pádu. Střepy a hrany z odpadávajících dlaždic by mohli vést k poranění uživatelů objektu. Doporučujeme dlažbu opravit včetně sanace konstrukce schodiště, keramické střepy odstranit a doplnit schodiště protiskluzovými prvky.

obr. /17/ Pohled na vnější schodiště u vstupu do objektu

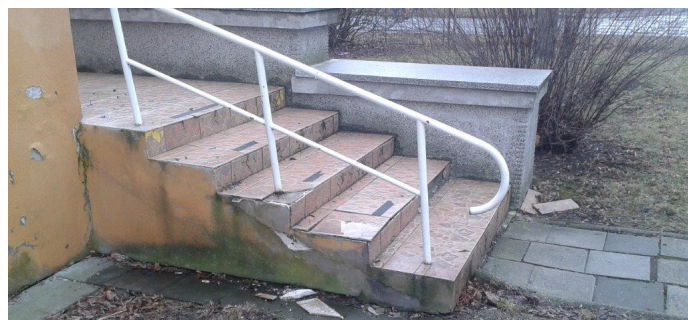
obr. /18/ Keramický obklad vnějšího schodiště je značně poškozený a odpadává

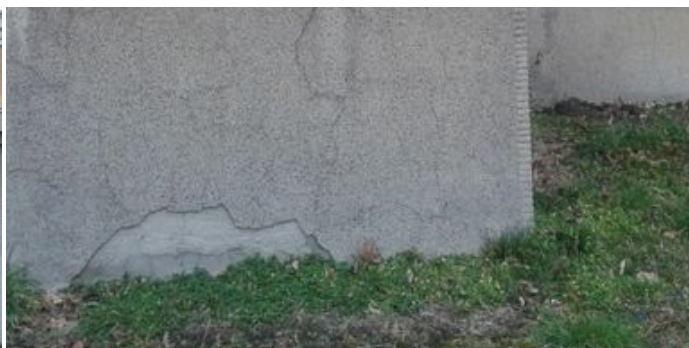
obr. /20/ Ze dvora objektu se okolo obvodových stěn nenachází okapový chodníček a stávající terén není vyspádován od objektu

Okapový chodníček se převážně nachází jen v místě přeložených schodišť. Okapový chodníček je tvořen z betonových dlaždic. Doporučujeme realizaci okapového chodníčku okolo celého objektu, aby byla snížena akumulace srážkové vody v blízkosti základových konstrukcí a suterénních stěn.

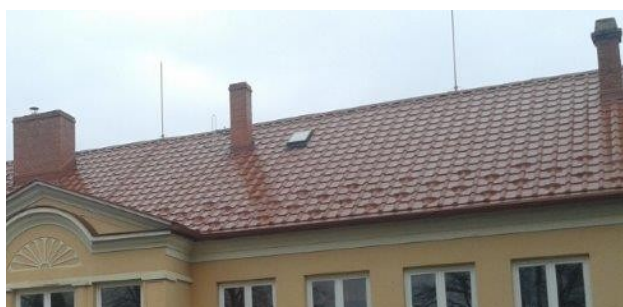
Komínová tělesa nejsou opatřena krycí stříškou. Komínové průduchy nejsou chráněny před deštěm, nebo sněhem a snižuje se tím jejich životnost (obr. /21/).

obr. /21/ V místě komínových těles se nenachází revizní lávky

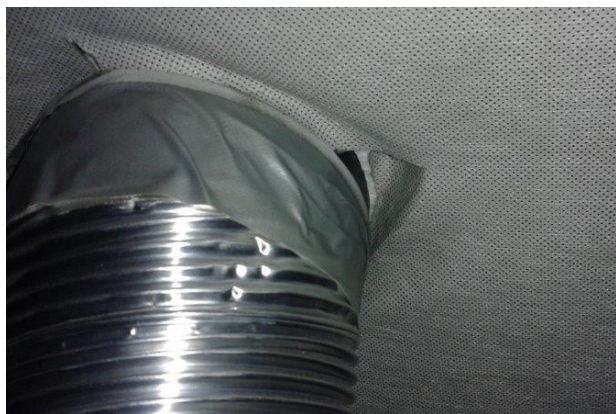
obr. /23/ Netěsnosti prostupů přes pojistnou hydroizolační vrstvu

- Na pojistné hydroizolaci je napadané listí a nečistoty. Doporučujeme tyto nečistoty odstranit, aby nebránily účinnosti pojistné hydroizolace.
- Prohlídkou střechy bylo zjištěno, že v rámci opravy střechy nebyla střecha dodatečně zateplena a byla provedena jen nová krytina a doplňková hydroizolace. Prostupy přes odpadní potrubí nebyly realizovány pomocí tvarovek k tomu určených (obr. /23/) a toto spojení tak není zcela vodotěsné.

- Venkovní parapety nemají požadovaný spád 3° (5,24%) (neodpovídá současným platným normám ČSN 73 3610).
- Prostupy přes doplňkovou hydroizolaci doporučujeme opravit a systémově utěsnit, aby bylo zabráněno případnému lokálnímu zatečení do půdního prostoru.

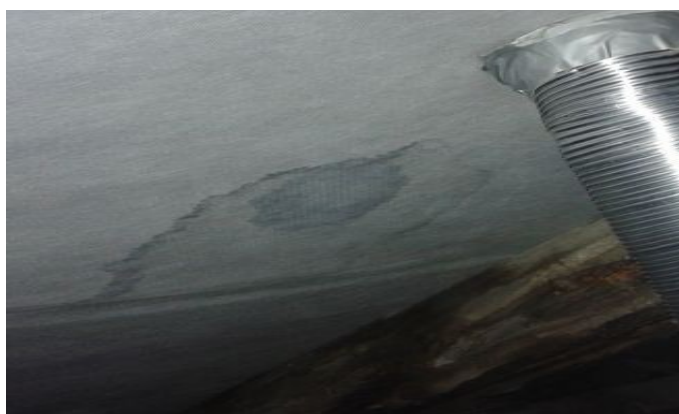
obr. /24/ Stopy úkapů na doplňkové hydroizolaci svědčící o možném defektu ve střešní krytině

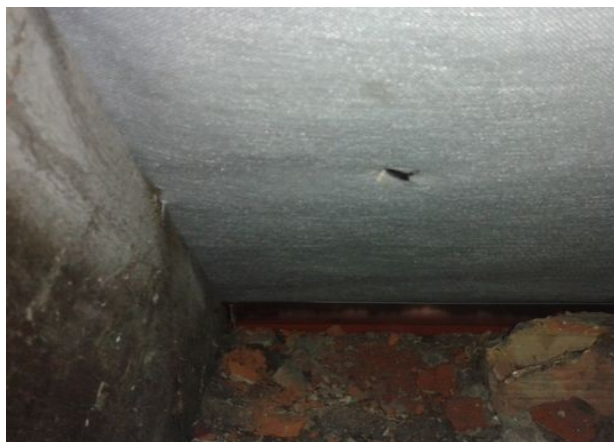
obr. /25/ Mechanické poškození doplňkové hydroizolační vrstvy

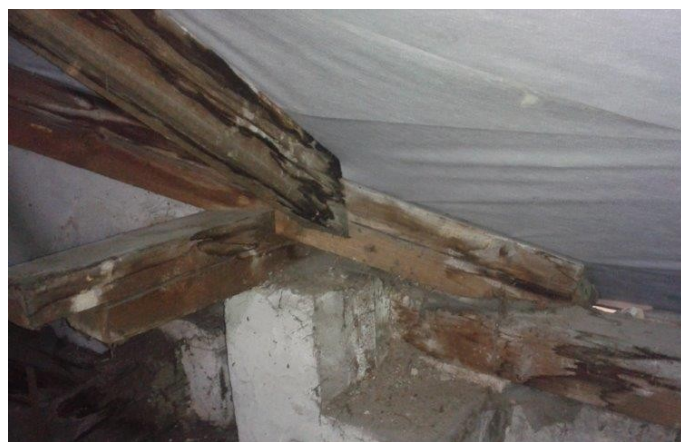
obr. /26/ Stopy od zatékání srážkové vody na prvcích krovu (pravděpodobně z doby před provedením opravy střešní krytiny)

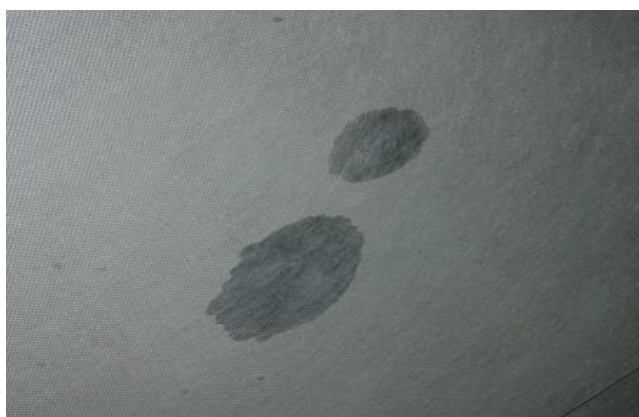
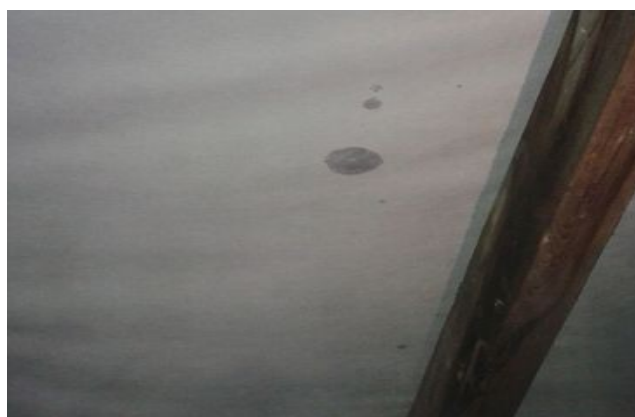
obr. /27/ Skvrny na doplňkové hydroizolaci od neznámé látky

obr. /28/ Skvrny na doplňkové hydroizolaci od neznámé látky

Na doplňkové hydroizolační vrstvě se nacházejí nečistoty, jako je například listí. Tyto nečistoty mohou snižovat účinnost doplňkové hydroizolační vrstvy a větrání střešního pláště. Na doplňkové hydroizolaci byly zjištěny stopy od neznámé látky, které mohou zapříčinit v daném místě ztrátu hydroizolačních vlastností dané fólie (obr. /27/ a obr. /28/).

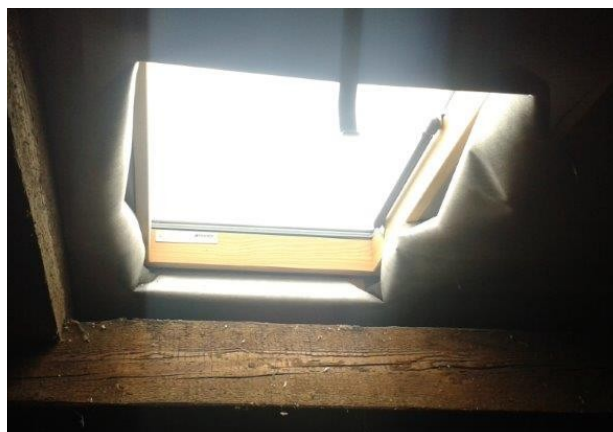
obr. /30/ Vadné opravení doplňkové hydroizolační vrstvy střešního výlezu

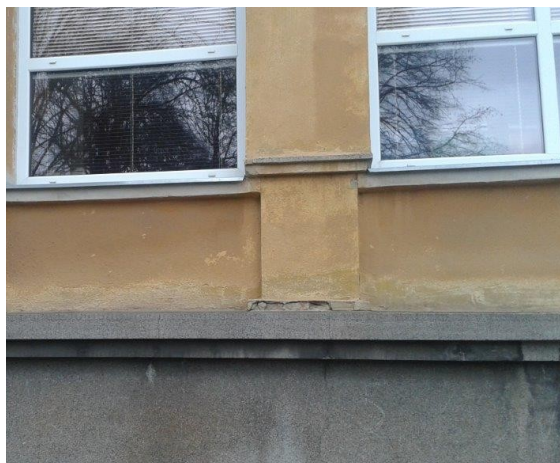
Ozdobné prvky a konstrukce vystupující před líc fasády nejsou opatřeny oplechováním (obr. /31/ a obr. /32/). Dochází tak ke zvýšenému vlhkostnímu namáhání daných prvků srážkovou vodou a vlivem odstříkující vody také namáhání navazující fasády. Dochází k opadávání omítky z fasády objektu a postupnému zhoršování tepelně izolačních vlastností objektu.

obr. /31/ Absence oplechování římsy nad soklem, degradace omítky nad římsou vlivem odstříkující vody

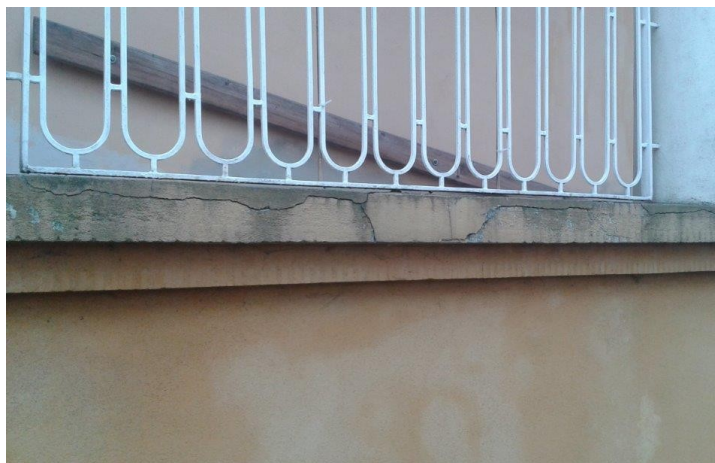
obr. /32/ Degradace povrchu předložených konstrukcí

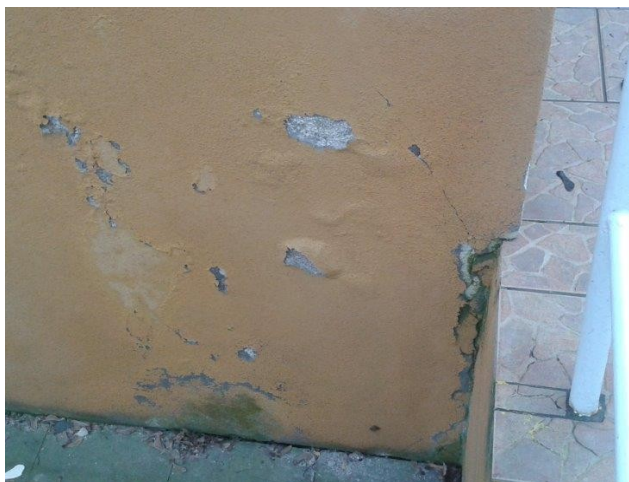
obr. /33/ Opadávající fasáda (v místě předloženého schodiště)

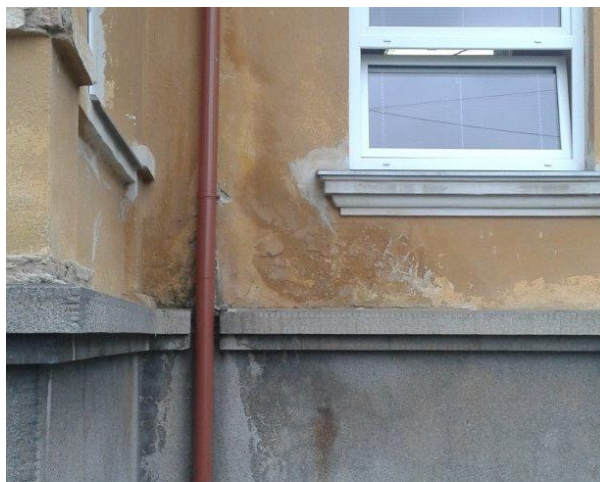
obr. /34/ Fasáda smáčená vodou v místě střešního svodu

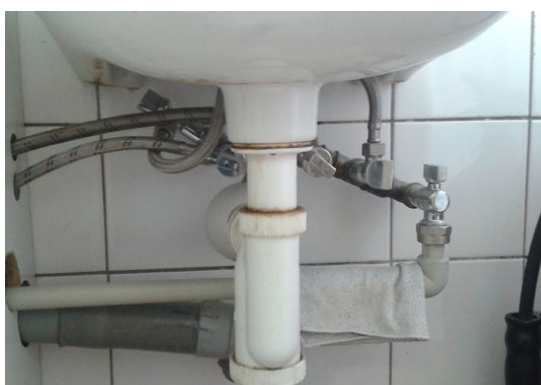
obr. /35/ Původní odpadní zápachová uzavírka

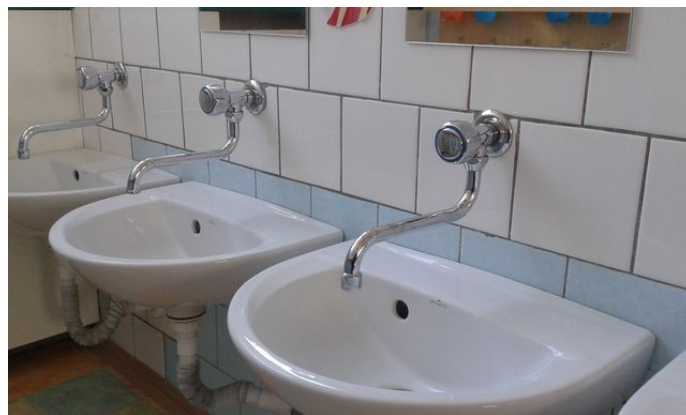
Výtokové armatury jsou převážně původní. Jedná se o otočnou nástěnnou výtokovou armaturu.

obr. /38/ Stávající otočné výtokové armatury na dětském WC

Doporučujeme pro zvýšení hygienických vlastností objektu výtokové armatury doplnit bezdotykovou technologií.

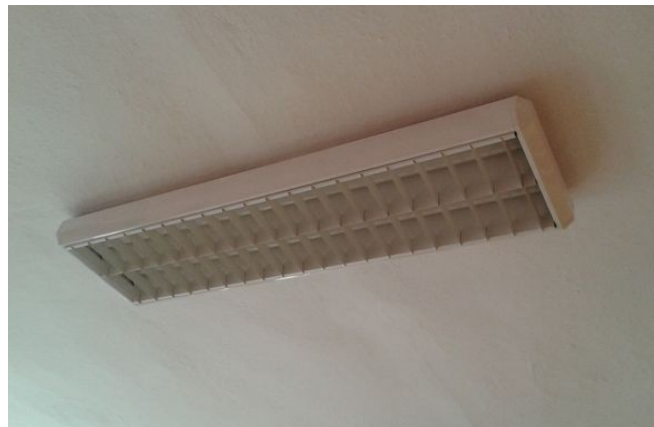
obr. /40/ Původní osvětlovací těleso

Vnitřní osvětlení objektu mateřské školy je řešeno pomocí původních osvětlovacích těles. Doporučujeme nahradit osvětlovací tělesa za úspornější, aby došlo ke snížení nároků na spotřebu elektrické energie.

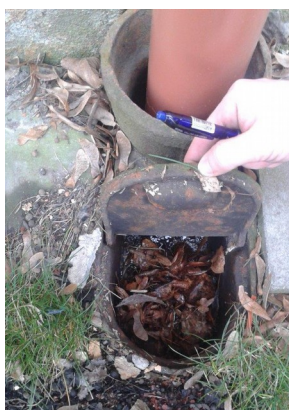
Ze střešní roviny je vedeno několik dešťových svodů, které jsou napojeny přes lapač střešních splavenin do kanalizace. Lapač střešních splavenin je plný nečistot, jako je například listí. V případě prudkého deště hrozí přehlcení lapače střešních splavenin a následný výtok dešťové vody v blízkosti suterénních stěn. Doporučujeme pravidelnou údržbu lapače střešních naplavenin (minimálně dvakrát ročně čistit).

obr. /47/ Lapač střešních naplavenin je zanesený listím

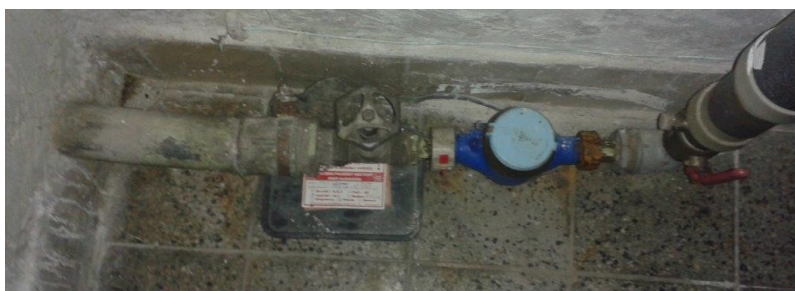
obr. /48/ Vodoměrná sestava je umístěná v suterénu objektu

Vodoměrná sestava neobsahuje zpětný ventil, který by bránil odtoku vody zpět do vodovodní přípojky. Dále neobsahuje v místě uzávěru vnitřního vodovodu vypouštěcí ventil, který by v případě nutnosti umožnil vypuštění vnitřních vodovodních rozvodů.
