Inspekce budovy školy T. G. Masaryka

Budova základní školy
2. května 500
742 13 Studénka

Vypracoval
DEKPROJEKT s.r.o.

Zpracováno v období
Duben 2019

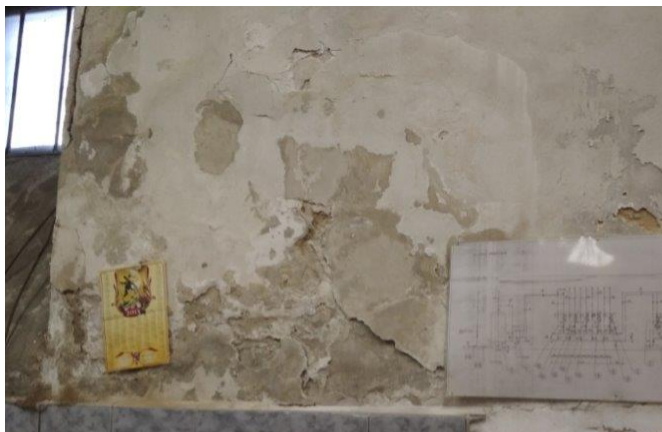
obr. /4/ Vlhkostní mapy, zvýšená vlhkost zdiva a opadávání omítek v suterénu objektu

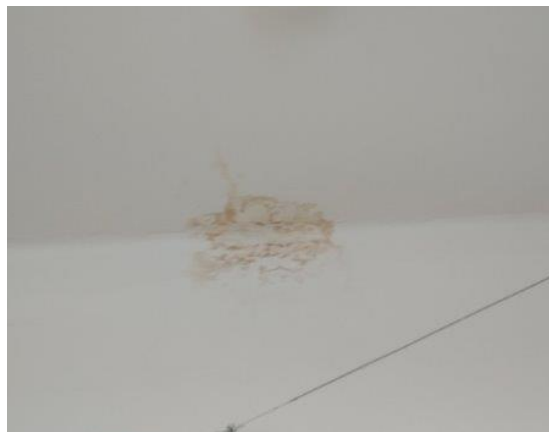
Ve třetím nadzemním podlaží na východní straně původní části objektu se místy nacházejí stopy po zatékání (obr. /5/). Původní střešní krytina východní části objektu se pravděpodobně blíží konci své životnosti a dochází k lokálnímu zatékání srážkové vody do půdního prostoru.

obr. /5/ V třetím nadzemním podlaží se nacházejí stopy po zatékání

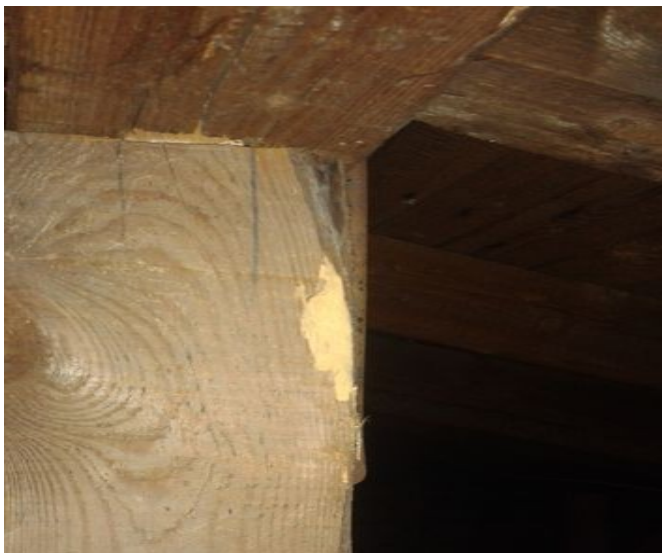
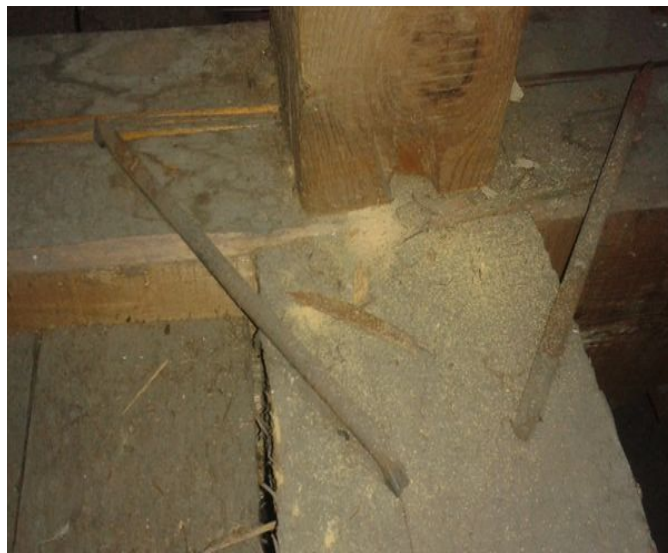
obr. /6/ Na konstrukci krovu se nacházejí drobné stopy po dřevokazných škůdcích

obr. /7/ Na konstrukci krovu se nacházejí drobné stopy po dřevokazných škůdcích

Konstrukce krovu vykazuje drobné známky napadení dřevokaznými škůdci (obr. /6/ a obr. /7/). Doporučujeme mykologické posouzení dřevěných prvků s ohledem na riziko napadení dřevokaznými škůdci a stanovení způsobu sanace.

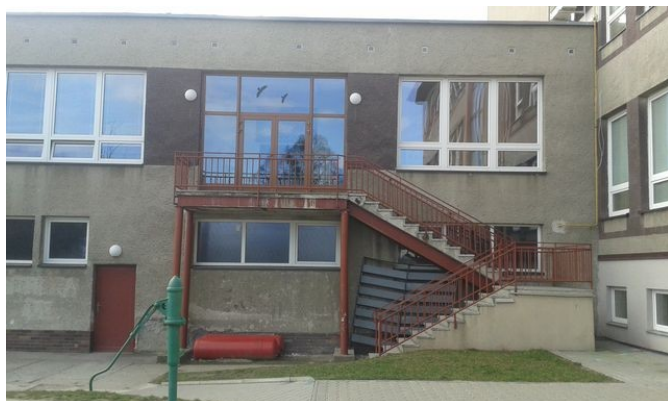
Předložená podesta vnějšího schodiště u jídelny (obr. /8/) je vynášena pomocí ocelových nosníků (obr. /9/). Velká část ocelových nosníků předložené podesty je napadena korozí a vlivem dlouhodobého zatékání dochází k jejich degradaci. K zatékání dochází skladbou podesty a v důsledku zatékání došlo k opadání spodní omítky (obr. /10/). Doporučujeme obnovu ochranné vrstvy ocelových prvků za účelem prodloužení životnosti předložené konstrukce a opravu skladby podesty aby bylo zamezeno zatékání do nosné konstrukce.

obr. /8/ Pohled východní část fasády objektu jídelny s vnějším schodištěm

Nosná konstrukce přeloženého schodiště jídelny je vynášena pomocí ocelových nosníků. Velká část ocelových nosníků předložené podesty je napadena korozí a dochází k jejich degradaci. Doporučujeme obnovu ochranné vrstvy za účelem prodloužení životnosti předložené konstrukce. Vhodný způsob rekonstrukce konstrukce podesty musí stanovit odborný posudek.

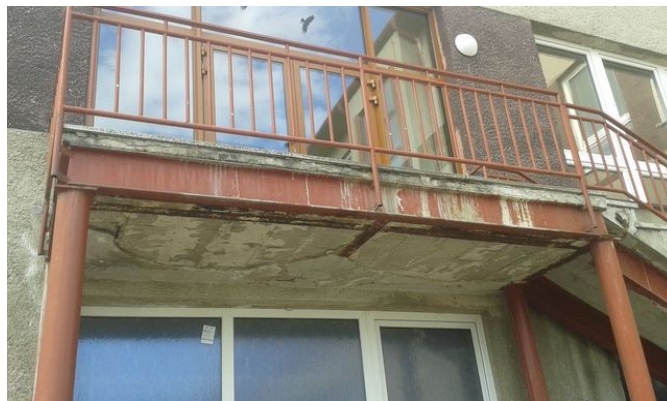
obr. /9/ Stopy zatékání na konstrukci vnějšího schodiště na východní straně objektu jídelny

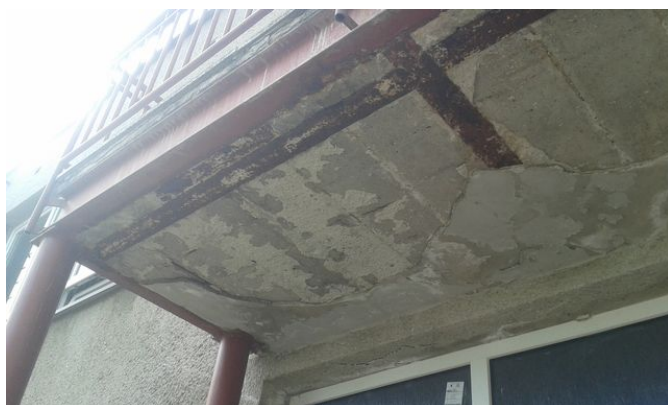
obr. /10/ Ocelové nosníky nejsou chráněny ochrannou vrstvou a dochází k jejich degradaci

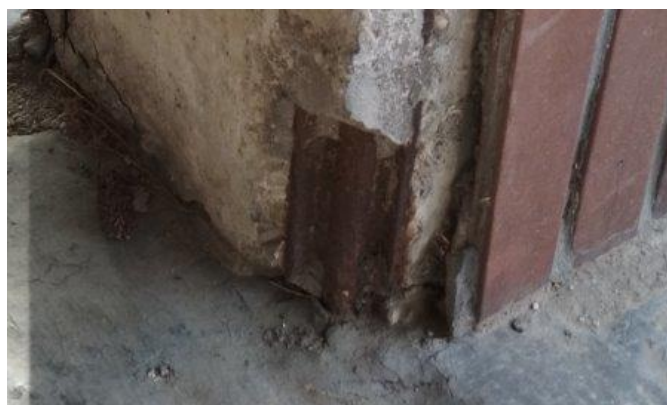
V místě paty vnějších sloupů, na západní straně objektu jídelny, není nosná výztuž chráněna před vlhkostí a povětrností (např. ochrannou vrstvou betonu a keramickým soklem) (obr. /11/). Doporučujeme obnovit ochranu výztuže a betonové konstrukce za účelem prodloužení jejich životnosti.

obr. /11/ V místě paty sloupu na severozápadní straně jídelny není nosná výztuž chráněna před vlhkostí a povětrností

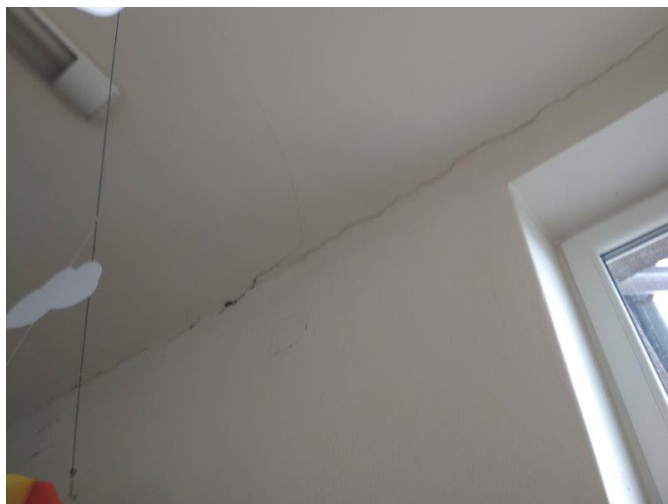
V podstřešním prostoru původní budovy se nacházejí trhliny v místě uložení stropní konstrukce na svislou konstrukci (obr. /12/). Nejspíše se jedná o trhliny vzniklé při dotvarování konstrukce. Doporučujeme tyto trhliny sledovat a v případě jakéhokoliv podezření provést prohlídku statikem.

obr. /12/ Vodorovná trhlina v místě uložení stropní konstrukci na svislou konstrukci

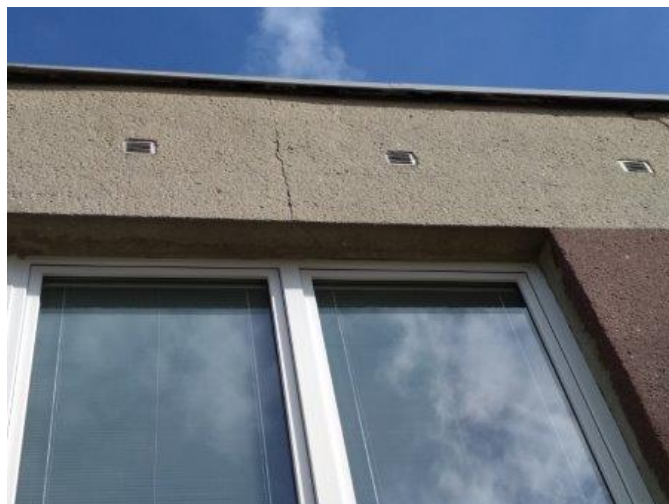
Na vnější straně fasády se nacházejí trhliny. Jedná se převážně o trhliny v místě nadpraží okenních otvorů (obr. /13/) a stropních konstrukcí. Vzhledem k četnosti a charakteru těchto trhlin nepředpokládáme významné statické poškození obvodových stěn.

obr. /13/ Svislá trhlina v místě okenního nadpraží

S ohledem na značné množství trhlin na fasádě objektu doporučujeme prověřit příčinu jejich vzniku statickým posouzením. Část trhlin s největší pravděpodobností vznikla vlivem tepelné roztažnosti a může být také známkou statických poruch objektu. Při vizuální prohlídce není možné stanovit závažnost těchto trhlin.

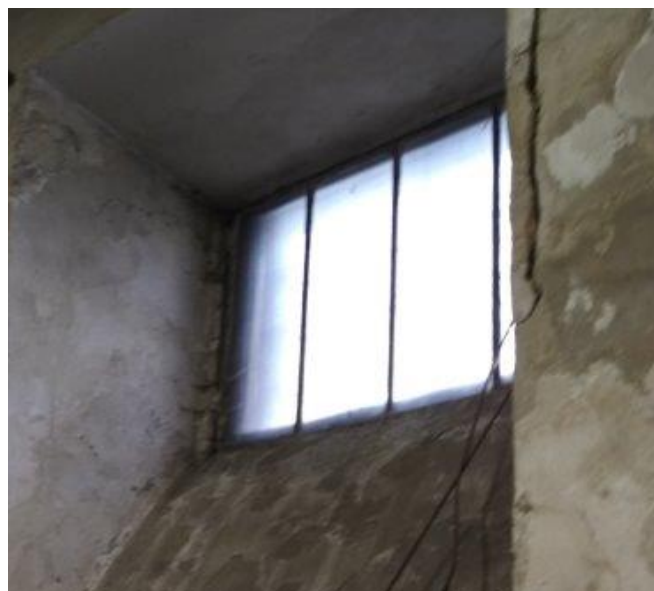
obr. /15/ Sklepní okno je silně zdegradováno a v jeho okolí jsou stopy zatékání

V suterénu jsou okenní výplně původní železné s jednoduchým zasklením (obr. /15/).

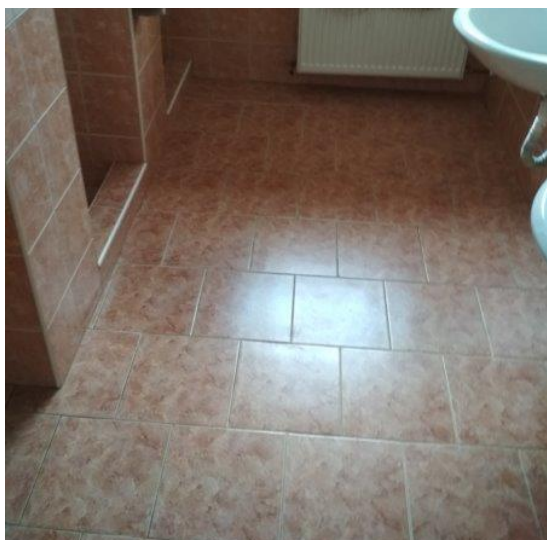
Ve sprchách je nášlapná vrstva podlah po rekonstrukci a je tvořena keramickými dlaždicemi. Z rekonstruovaná keramická dlažba (v prostoru před sprchovými kouty) není doplněna odpadním kanálkem, který by umožnil odtok odstříkující vody ze sprchových koutů (obr. /18/).

obr. /18/ Před sprchovými kouty se nenachází odpadní kanálek, který by umožnil odtok odstřikující vody ze sprchových koutů

- Ve sprchách je nášlapná vrstva podlahového souvrství po rekonstrukci tvořená keramickými dlaždicemi. Z rekonstruované keramické dlažby (před prostory sprchových koutů) není doplněna odpadním kanálkem, který by umožnil odtok odstříkující vody (obr. /18/).
- Nášlapná vrstva předložené podesty je tvořena teracovými dlaždicemi. Přibližně polovina dlaždic je uvolněná, odskakují od podkladu, a vznikají tak nerovnosti na povrchu dlažby (obr. /20/).
- Rovinnost podlah odpovídá době realizace. V důsledku nerovností a působení vlhkosti dochází ke zvýšenému namáhání a snížení životnosti nášlapných vrstev.

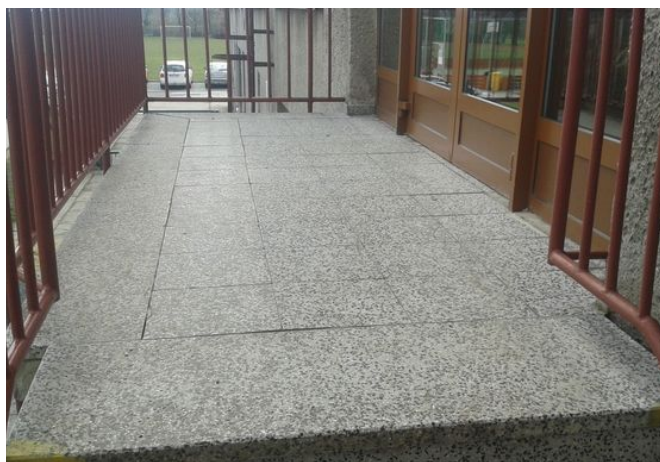
Nášlapná vrstva předložené podesty je tvořena teracovými dlaždicemi. Část dlaždic je uvolněná, odskakují od podkladu a vznikají tak nerovnosti na povrchu dlažby (obr. /20/).

obr. /20/ Cca polovina teracových dlaždic předložené podesty je uvolněná od podkladu

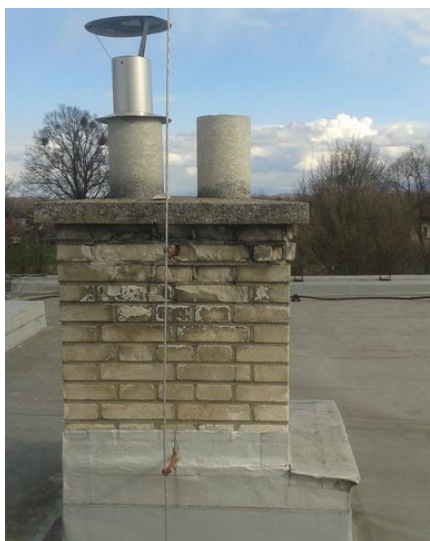
Komínové těleso jižní části objektu je vyzděno z vápenopískových cihel. Některé části zdiva jsou poškozené vlivem povětrnosti (obr. /22/).

Povrch komínového tělesa na objektu jídelny vykazuje stopy povrchové degradace a dochází k odlupování jejich povrchu (obr. /22/).

obr. /22/ Komínové těleso nad jižní částí objektu je vyzděno z vápenopískových cihel

- Některé části komínové zdiva jižní části objektu jsou poškozeny vlivem povětrnosti (obr. /22/).
- Betonová deska uzavírající komínová tělesa není ničím chráněná. Doporučujeme ji chránit oplechováním nebo ochranným nátěrem (obr. /23/).
- Jeden z komínových průduchů jižní části objektu nemá krycí stříšku, komínový průduch tak není chráněn před deštěm a sněhem a snižuje se tak životnost komínového tělesa (obr. /22/).

Komínové těleso jižní části objektu je vyzděné z vápenopískových cihel. Na cihlách se nachází poškození vlivem povětrnosti. Doporučuje poškozená místa vhodně zapravit.

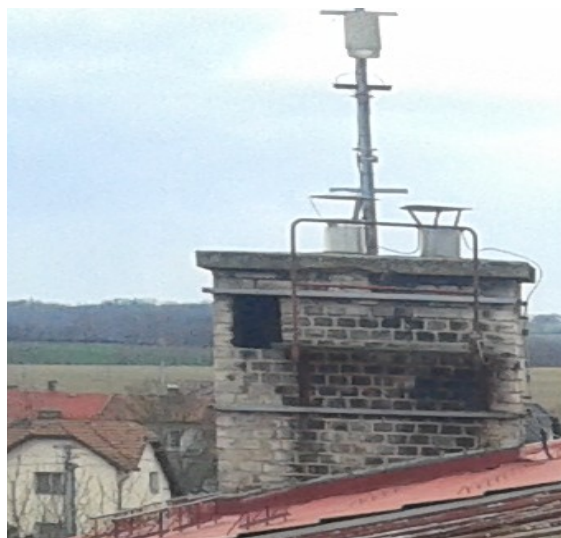
Komínová tělesa jsou ukončeny betonovou deskou. Betonová deska uzavírající komínové těleso není ničím chráněná a vlivem povětrnosti dochází k její degradaci. Doporučujeme ji chránit oplechováním nebo ochranným nátěrem.

obr. /23/ Původní komínové těleso západní strana původní části objektu

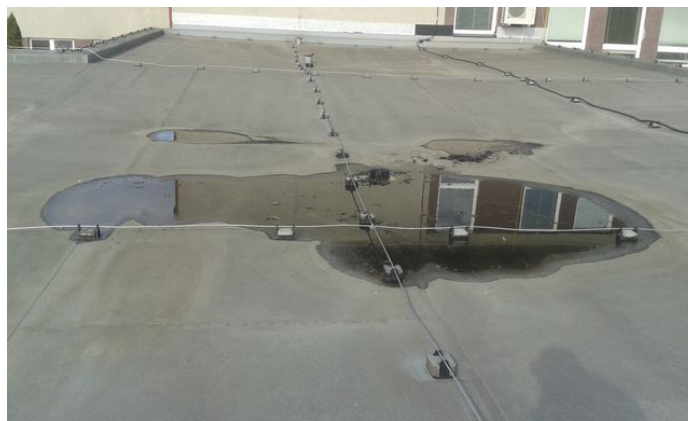
Jižní část (objekt jídelny) je zastřešena pomocí jednoplášťové ploché střechy (obr. /25/). Srážková voda je ze střechy odváděna do střešních vpustí. Hydroizolační vrstva střešního pláště je tvořená fólií z měkčeného polyvinylchloridu. V místě prostřední střešní vpusti vznikají kaluže (obr. /26/).

obr. /26/ V místě střešní vpusti vznikají kaluže

- V místě prostřední střešní vpusti ploché střechy nad jídelnou vznikají kaluže (obr. /26/).
- Fólie není na komínovém tělese ukončena pomocí systémově, chybí poplastovaná lišta a také krycí dilatační lišta, která by prodlužovala životnosti tohoto spoje.

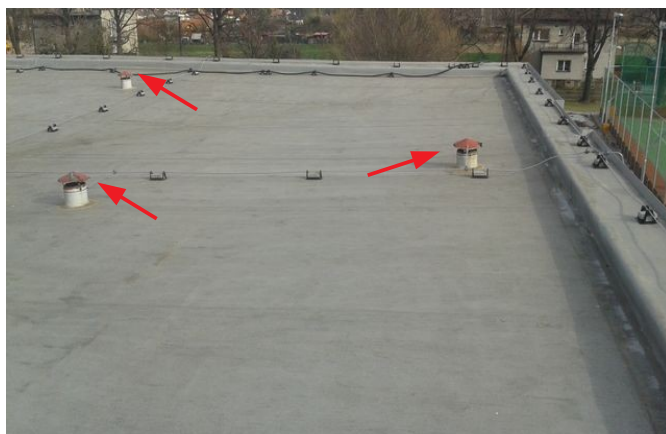
obr. /27/ Pohled na jižní část střechy nad jídelnou – degradace stříšek nad prostupy

- Ochranné stříšky prostupujících prvků jsou zdegradované (obr. /27/ a obr. /29/).
- Z líce obvodového zdiva vystupují klempířské prvky, které nesplňují požadovaný normový spád 3° (5,24%). Jedná se především o sklon okenních parapetů. Je tak zvýšeno riziko lokálních zátoků a degradace povrchových vrstev.

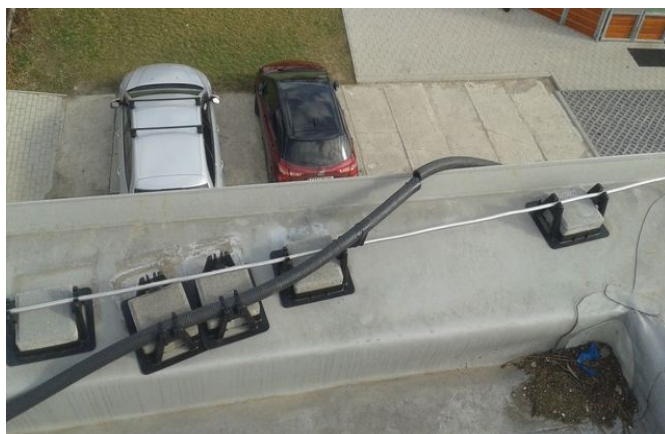
obr. /28/ Pohyb stabilizačních prvků bleskosvodné soustavy, degradace chráničky kabelu

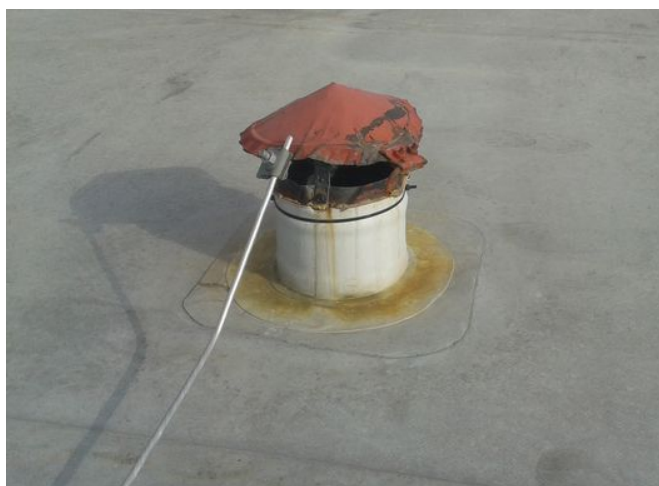
Ochranné stříšky prostupů střešním pláštěm jsou zdegradované (obr. /29/).

obr. /29/ Zdegradovaná ochranná stříška prostupu střešním pláštěm

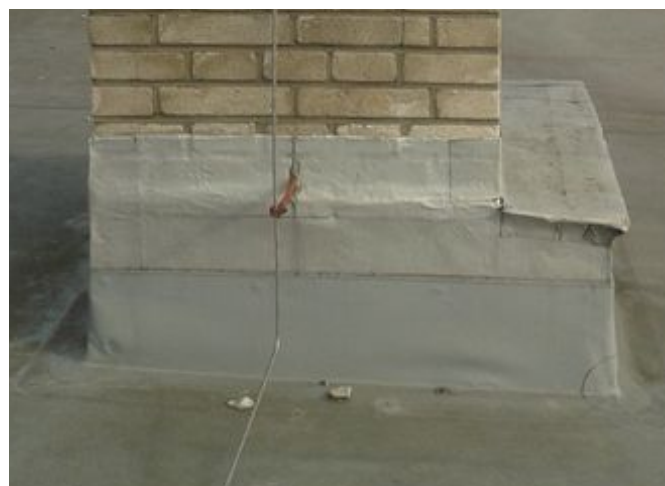
obr. /30/ Fólie není na komínovém tělese ukončena pomocí dilatační krycí lišty

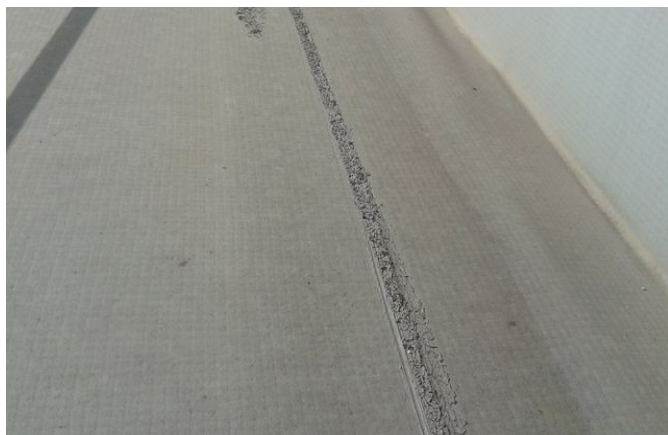
obr. /31/ Nečisté provedení spoje povlakové hydroizolace – pravděpodobně špatná technologie

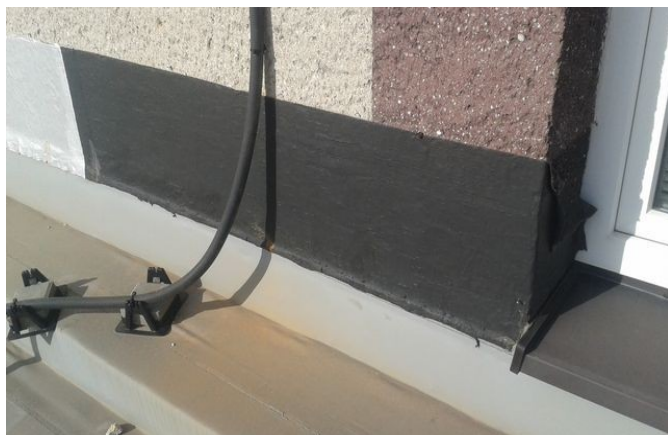
obr. /32/ Hydroizolace z asfaltových pásů ve styku s PVC fólií – PVC fólie a asfaltové pásy mají být od sebe separovány

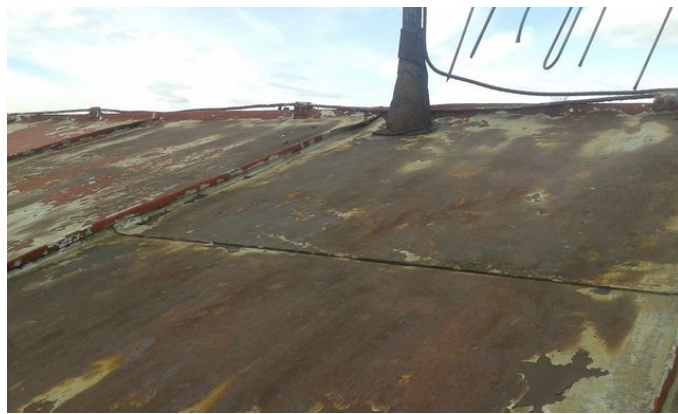
Východní část objektu je zastřešena pomocí šikmé valbové střechy. Sklon střešní krytiny je cca 15°. Srážková voda je ze střechy odváděna do podokapních žlabů. Krytina střešního pláště je plechová a je částečně po rekonstrukci. Krytina na západní části střechy byla již v minulosti vyměněna. Východní část střešní krytiny je původní (obr. /24/). Ochranný nátěr původní plechové krytiny je značně zdegradovaný a vlivem vlhkosti dochází ke vzniku koroze (obr. /34/).

obr. /34/ Ochranný nátěr původní plechové krytiny je značně zdegradovaný

- Původní plechová krytina se blíží hranici svojí životnosti a doporučujeme proto zvážit její rekonstrukci (obr. /34/). Ochranný nátěr původní plechové krytiny je značně zdegradovaný a vlivem vlhkosti dochází ke vzniku koroze.

Původní plechová krytina se blíží hranici svojí životnosti a doporučujeme proto zvážit její rekonstrukci.

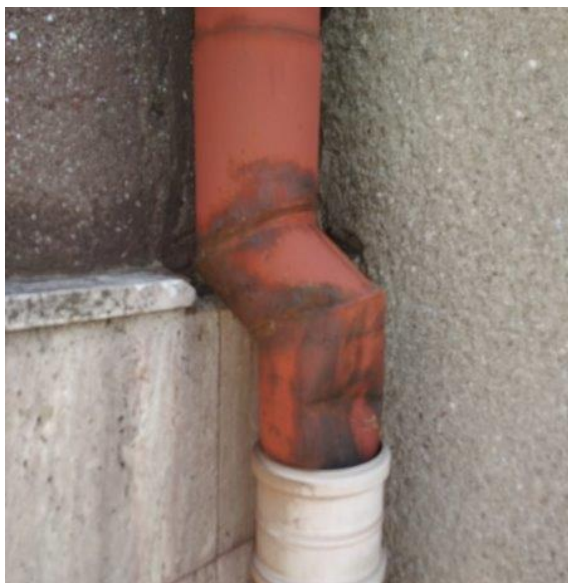
Dešťové svody jsou lokálně napadeny korozí (obr. /36/) a napojené na odpadní KG potrubí, které není chráněno před účinky UV záření a degraduje. Doporučujeme jejich rekonstrukci.

obr. /36/ Střešní svod je zdegradovaný a místy mechanicky poškozený

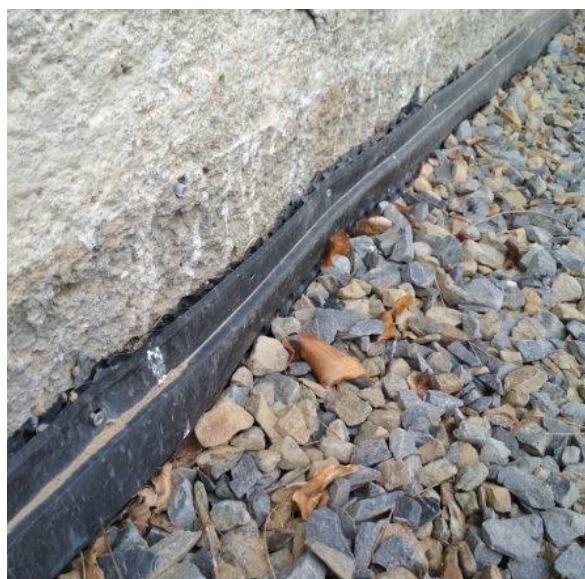
Na jižní a východní straně původní části objektu je vytažena nad úroveň terénu nopová fólie (obr. /37/). Dle sdělení pana ředitele zde byla provedena obvodová drenáž, která snížila hydrofyzikální namáhání předmětných stěn a pravděpodobně přispěla ke snížení vlhkostních projevů předmětných stěn.

V místě ukončení nopové fólie se nenachází ukončovací lišta (obr. /37/).

obr. /37/ Ukončovací lišta na nopové fólii

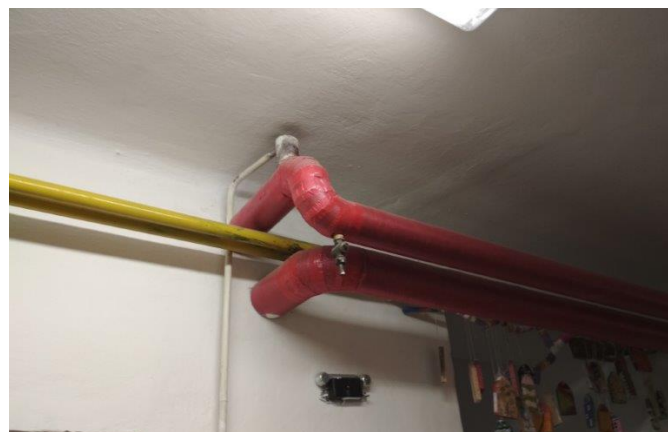
Vnitřní rozvody plynu jsou vedeny v ocelových trubkách (obr. /39/). Ocelové trubky jsou opatřeny nátěrem žluté barvy. Nátěr je v některých místech zdegradovaný a opadává, doporučujeme jeho obnovu. Prostupy plynovodu vnitřními stěnami jsou řešeny pomocí ocelových chrániček. Dle vizuální kontroly vypadá plynovod v pořádku. Pro zjištění skutečného stavu plynovodu doporučujeme provést jeho revizi.

obr. /39/ Ochranný nátěr plynového potrubí je místy zdegradovaný a doporučujeme jeho obnovu

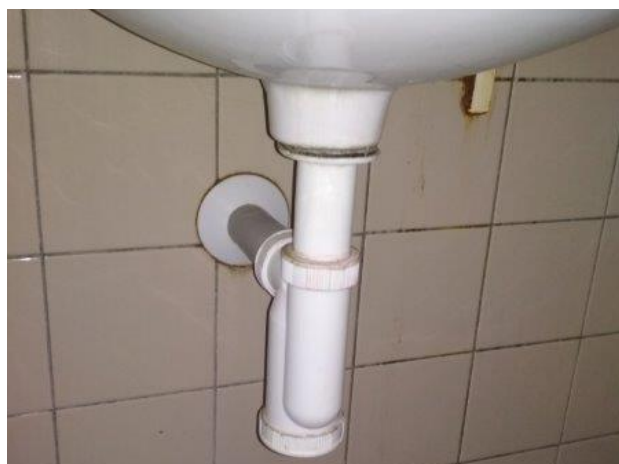
V prostorách WC se nacházejí umyvadla s převážně původními výtokovými armaturami a původními zápachovými uzavírkami (obr. /41/). Jedná se o nástěnné otočné výtokové armatury. Při vizuální prohlídce nedošlo k podezření na překročení životnosti výtokových armatur, nebo zápachových uzavírek.

obr. /41/ Původní zápachová uzavírka

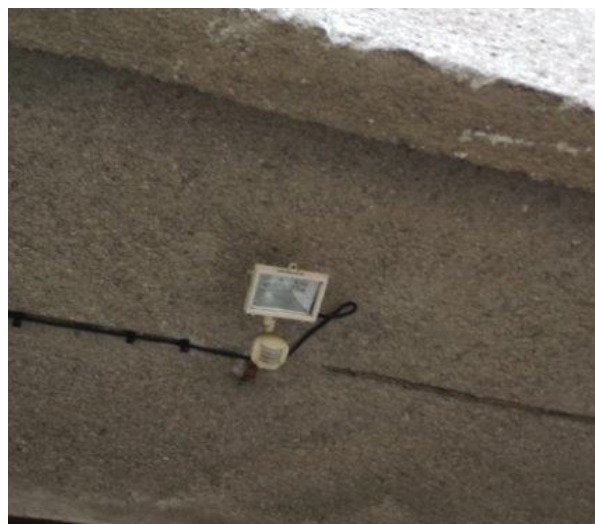
obr. /43/ Osvětlovací těleso

Vnitřní osvětlení objektu je řešeno pomocí původních osvětlovacích těles. Doporučujeme nahradit původní osvětlovací tělesa za úspornější, aby došlo ke snížení nároků na spotřebu elektrické energie.

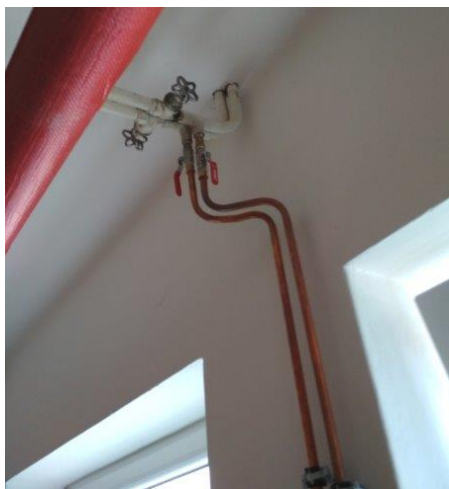
Rozvody otopného média jsou převážně původní vedené v ocelových trubkách. V suterénu jsou po rekonstrukci rozvody otopného média vedeny v měděném potrubí (obr. /46/). Původní rozvody otopného média se blíží svoji životnosti a mohlo by dojít k lokálnímu úniku otopného média.

obr. /46/ Rozvody otopného média

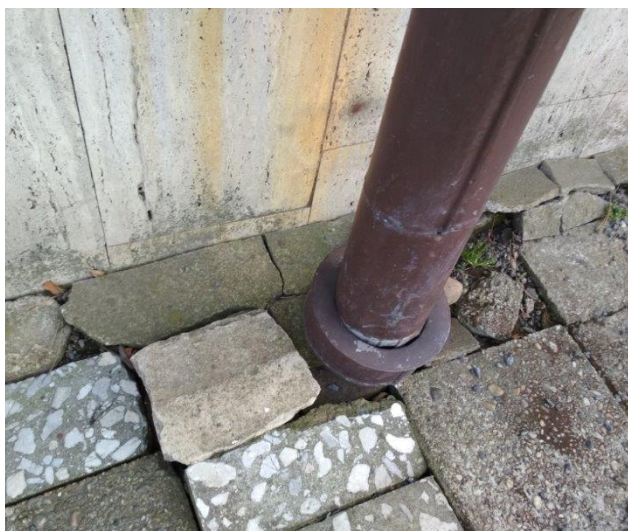
Ze střešní roviny je vedeno několik dešťových svodů, které jsou napojeny do kanalizace. Některé střešní svody nejsou doplněny lapači střešních splavenin (obr. /48/). Doporučujeme doplnit střešní svody lapači střešních splavenin a předejít tak zanesení kanalizační přípojky.

obr. /48/ V místě napojení dešťového svodu do kanalizace chybí lapač střešních splavenin

- Na dešťových svodech byla zjištěna povrchová koroze (obr. /48/) a v jednom případě je svod napojen do odpadního KG potrubí, které není chráněno před účinky UV záření a dochází k jeho degradaci. Doporučujeme jejich opravu, která bude zahrnovat obnovu ochranných nátěrů a výměnu poškozených prvků.
