## **Inspekce hasičské stanice**

Hasičská stanice  
Družstevní 284  
742 13 Studénka

**Vypracoval**  
DEKPROJEKT s.r.o.

**Zpracováno v období**  
Duben 2019

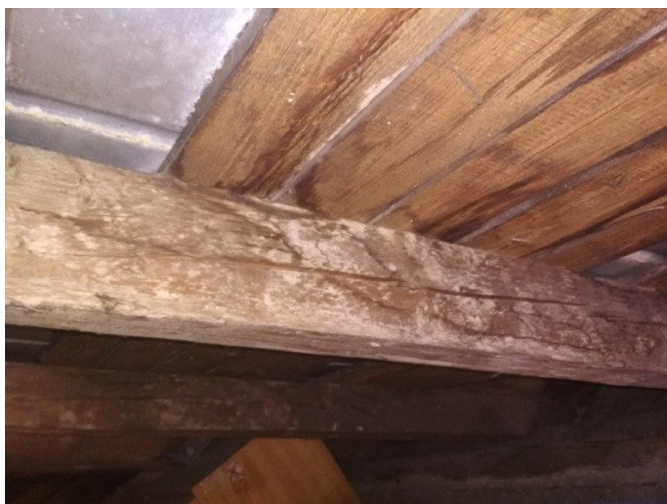
Na konstrukci vynášející střešní krytinu se nacházejí stopy po zatékání (obr. /3/). Vzhledem k množství a rozsahu těchto míst lokálních netěsností střešní krytiny doporučujeme její rekonstrukci.

obr. /3/ Stopy zatékání na dřevěném bednění střechy

- Na konstrukci vynášející střešní krytinu se nacházejí stopy zatékání. Vzhledem k množství a rozsahu těchto míst lokálních netěsností a defektů střešní krytiny doporučujeme provést posouzení střešní konstrukce. S ohledem na zjištěný rozsah bude pravděpodobně nejvhodnějším způsobem eliminace zjištěných vlhkostních projevů rekonstrukce a kompletní výměna střešní krytiny.

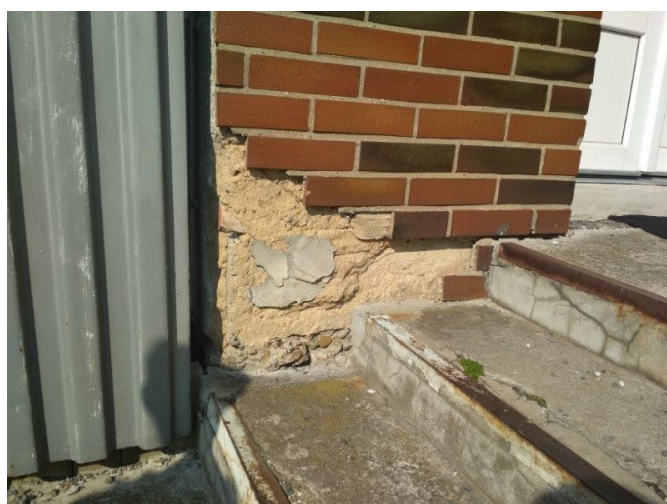
obr. /4/ Degradace soklového obkladu na jihozápadní straně objektu

Soklový obklad místy opadává (obr. /4/). Doporučujeme jej obnovit a předejit tak snížení životnosti fasády v místě upraveného terénu vlivem smáčení odstříkující srážkovou vodou.

- Soklový obklad místy opadává. Doporučujeme jej obnovit a předejit tak snížení životnosti fasády v místě upraveného terénu vlivem smáčení odstříkující srážkovou vodou.

Soklový obklad vlivem degradace opadává a je tak snížena jeho funkce ochrany fasády proti odstříkující srážkové vodě. Doporučujeme rekonstrukci soklového obkladu.

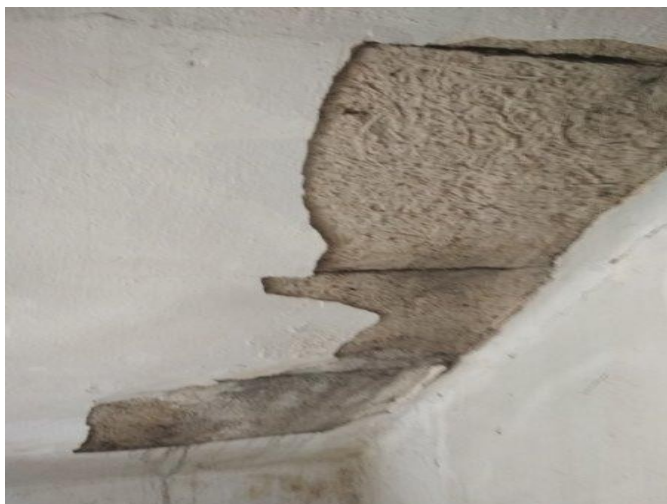
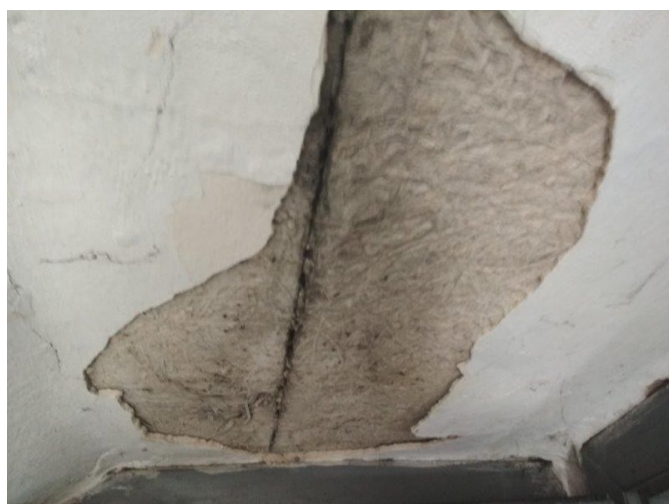
Vlivem zatékání dochází k degradaci povrchové úpravy a podkladních desek podhledu střechy nad schodišťovým prostorem (obr. /5/ a obr. /6/).

obr. /5/ Opadávání omítky a degradace podhledu nad schodišťovým prostorem z dřevovláknitých desek

obr. /6/ Opadávání omítky a degradace podhledu nad schodišťovým prostorem z dřevovláknitých desek

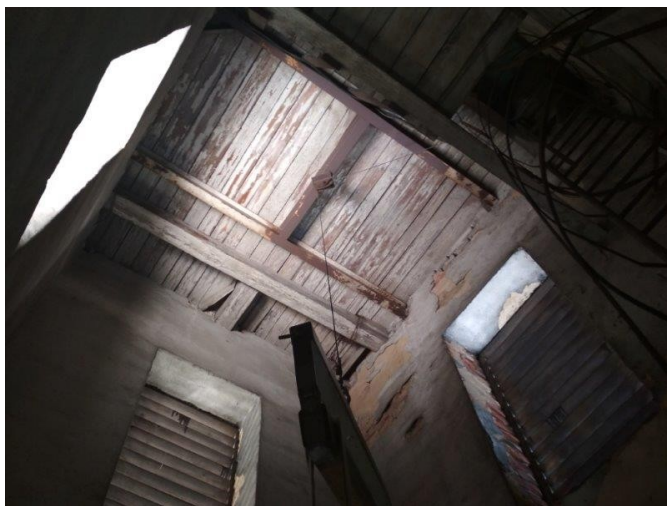
Na západní straně věže dochází k výraznému opadávání vnější omítky (obr. /8/). Vlivem zatékání přes plochou střechu dochází k degradaci vnitřních omítek věže a střešního záklopu z dřevěného bednění (obr. /7/).

obr. /7/ Pohled do vnitřních prostor věže – opadávání omítek, degradace dřevěného záklopu, stopy zatékání

- Na západní straně objektu dochází k opadávání omítky z fasády věže objektu (obr. /8/). Obdobná degradace omítek byla zjištěna na vnitřním povrchu zdiva věže (obr. /7/). Doporučujeme provedení oklepání nesoudržných částí omítek a provedení jejich opravy.

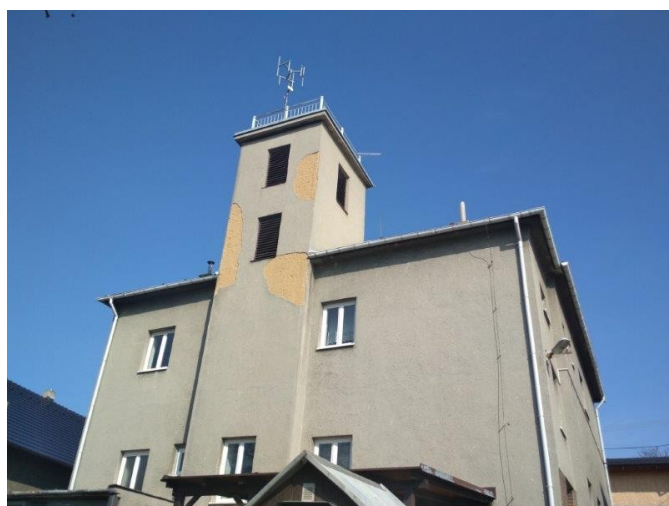
obr. /8/ Opadávání vnější omítky fasády na západní straně věže objektu

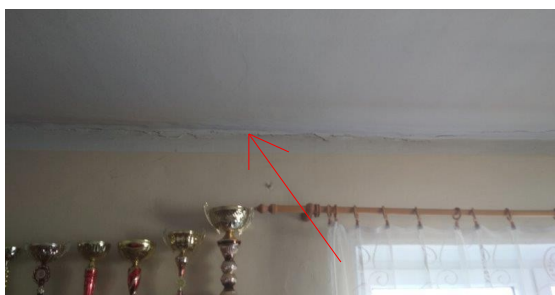
V druhém nadzemním podlaží se nachází ve svislých konstrukcích vodorovné trhliny v místě uložení stropní konstrukce (obr. /9/). Tyto trhliny jsou pravděpodobně nevýznamné, ale doporučujeme statickou prohlídku.

obr. /9/ Vodorovná trhlina v místě uložení stropní konstrukce

V objektu se nacházejí trhliny v místě uložení stropní konstrukce na nosné stěny. Vzhledem k četnosti a rozsahu trhlin doporučujeme statické posouzení příčin jejich vzniku a návrh sanace.

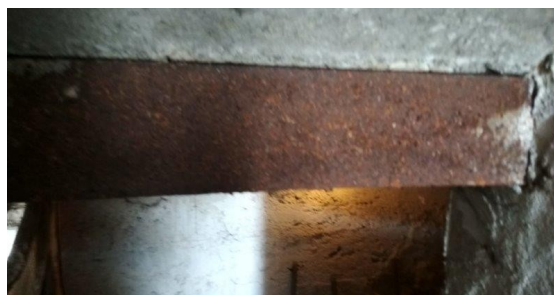
Ocelový nosník vynášející nástupní rameno z 1.NP do 2.NP je zdegradovaný (obr. /10/). Doporučujeme zkorodovaná místa vhodně zapravit a celý nosník chránit ochranným nátěrem.

obr. /10/ Ocelový nosník vynášející schodišťové rameno je zdegradovaný a na jeho povrchu se nachází koroze

Ocelové nosníky vynášející zastřešení požární věže a nástupní rameno z 1.NP do 2.NP jsou zdegradované. Doporučujeme zdegradovaná místa vhodně zapravit a ocelové nosníky chránit ochranným nátěrem.

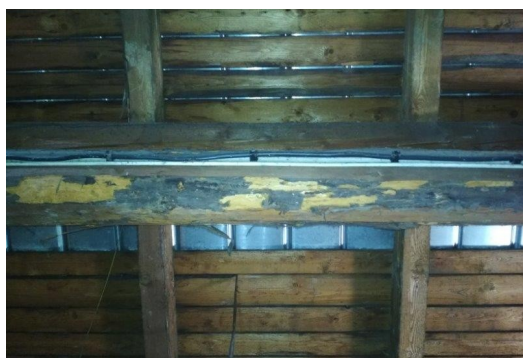
Konstrukce krovu je pravděpodobně napadena dřevokaznými škůdci. Působením dřevokazných hub a škůdců dochází k rozpadu dřevní hmoty. Doporučujeme posouzení únosnosti konstrukce krovu statikem a navržení vhodného způsobu sanace.

obr. /11/ Střešní konstrukce je vynášena krovem, který je pravděpodobně napadený dřevokaznými škůdci

Konstrukce krovu je napadena dřevokaznými škůdci, kteří degradují dřevní hmotu a snižují životnost celé konstrukce zastřešení. Z tohoto důvodu doporučujeme mykologické a statické posouzení.

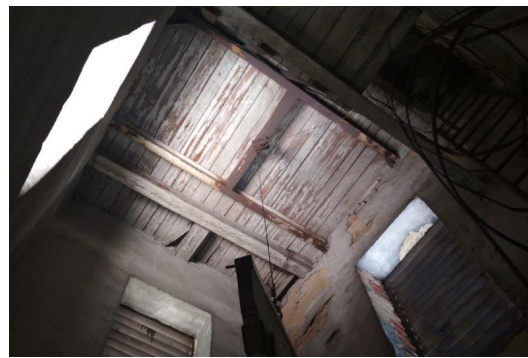
Ocelové nosníky vynášející zastřešení požární věže jsou zdegradované (obr. /12/). Doporučujeme zkorodovaná místa vhodně zapravit a celý nosník chránit ochranným nátěrem.

obr. /12/ Ocelové nosníky vynášející střešní konstrukci věže jsou zdegradované a na jejich povrchu se nachází koroze

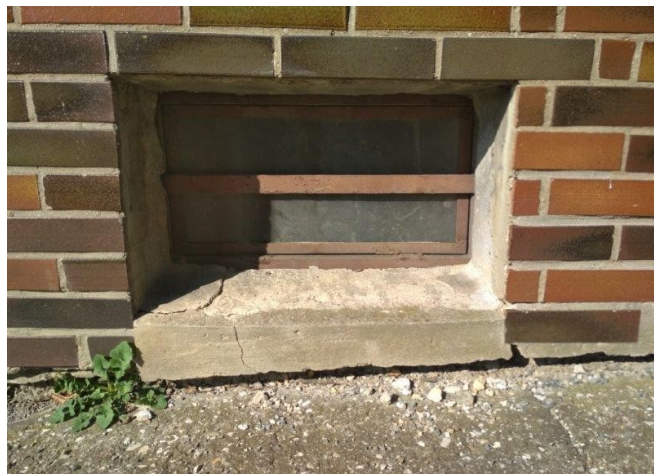
V suterénu jsou okenní otvory vyplněny původními okny. Jedná se o kovová okna s jednoduchým zasklením (obr. /14/). Kovové prvky okenní výplně jsou zdegradované. Doporučujeme zkorodovaná místa vhodně zapravit a kovové prvky okenní výplně chránit ochranným nátěrem.

obr. /14/ Původní suterénní kovové okno

- Kovové prvky okenní výplně suterénu jsou zdegradované. Doporučujeme zkorodovaná místa vhodně zapravit a kovové prvky okenní výplně chránit ochranným nátěrem.

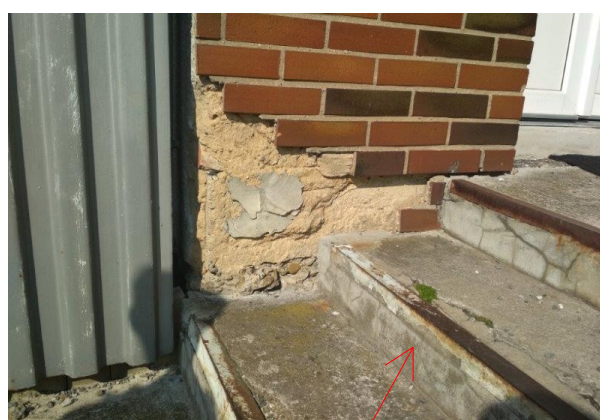
Přední hrana stupňů předloženého schodiště je chráněna železnou lištou. Lišta je zdegradovaná (obr. /20/) a doporučujeme proto zkorodovaná místa vhodně zapravit a obnovit ochranný nátěr.

obr. /20/ Ochranné lišty schodišťových stupňů jsou zdegradované

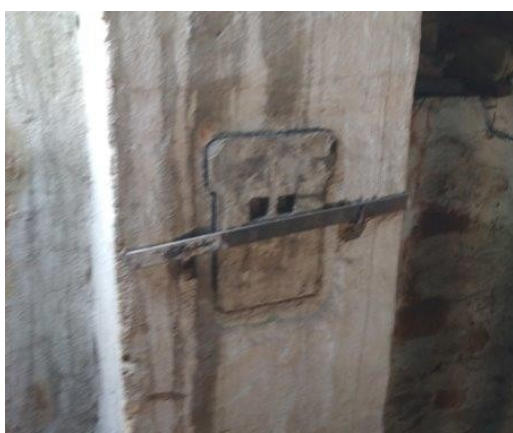
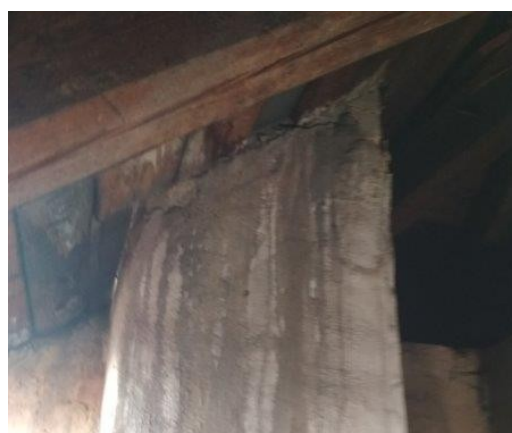
V půdním prostoru je komínové těleso chráněno ochrannou omítkou. Na omítce se nacházejí stopy po zatékání vlivem lokálních netěsností napojení střešní krytiny na komínové těleso (obr. /21/) a (obr. /22/).

obr. /21/ Omítka komínového tělesa v podkrovním prostoru obsahuje stopy zatékání způsobené netěsností střešního pláště

obr. /22/ Omítka komínového tělesa v podkrovním prostoru obsahuje stopy zatékání způsobené netěsností střešního pláště

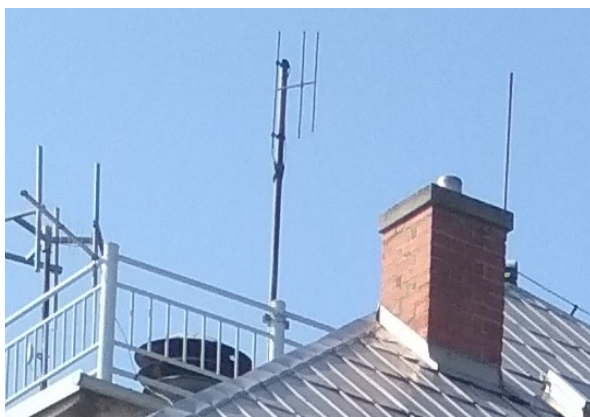
Nad střešní rovinou je komínové těleso pravděpodobně po rekonstrukci (obr. /23/). Do komínového tělesa je ukotvena anténa. Komín nemá krycí stříšku, komínový průduch tak není chráněn před deštěm a sněhem a snižuje se tak životnost komínového tělesa.

obr. /23/ Vyústění komínového tělesa nad šikmou střechu

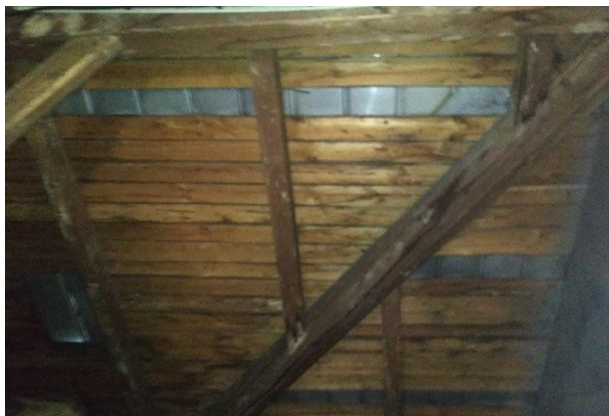
obr. /24/ V některých místech chybí prvky dřevěného bednění

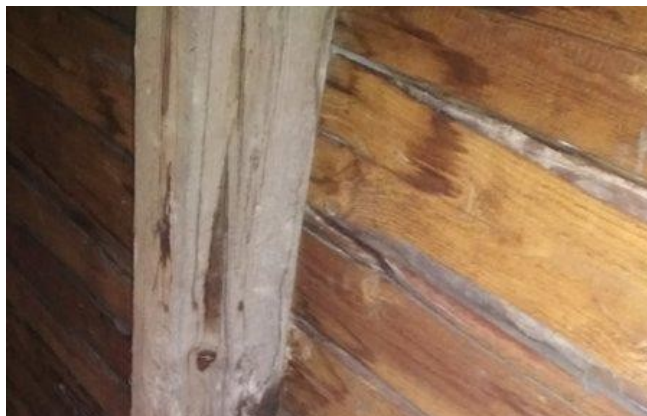
Na dřevěných prvcích krovu vynášející střešní souvrství se nacházejí stopy po zatečení vlivem lokálních netěsností střešním pláště (obr. /25/). Vzhledem k množství a rozsahu těchto míst lokálních netěsností střešní krytiny doporučujeme rekonstrukci.

obr. /25/ Na dřevěných prvcích krovu se nacházejí stopy lokálního zatekání

V půdním prostoru se nacházejí stopy lokálního zatékání srážkové vody přes střešní plášť, které indikují překročení životnosti střešního pláště. Doporučujeme zvážit rekonstrukci střešního pláště.

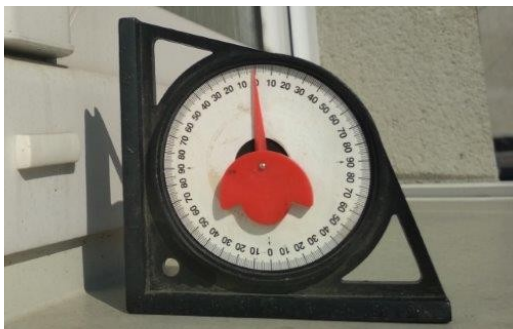
Z líce obvodového zdiva vystupují klempířské prvky, které nesplňují požadovaný normový spád  $3^\circ$  (5,24%). Jedná se především o sklon oplechování parapetů (obr. /26/). Voda při dešti nemusí stíhat

odtékat a může dojít ke nadměrnému smáčení fasády.

obr. /26/ Sklon některých okenních parapetů je pouze 1° směrem od objektu

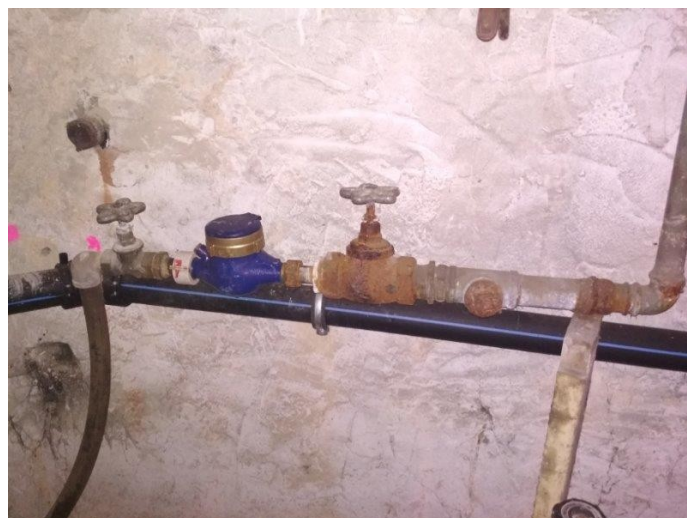
Vnitřní vodovod je pravděpodobně veden v ocelových trubkách. Vodovod je veden v drážkách stěn a nebylo možné zjistit skutečný stav celého vodovodu. V místě vodoměrné sestavy je vodovod místy zdegradovaný (obr. /28/).

obr. /28/ Pohled na vodoměrnou sestavu

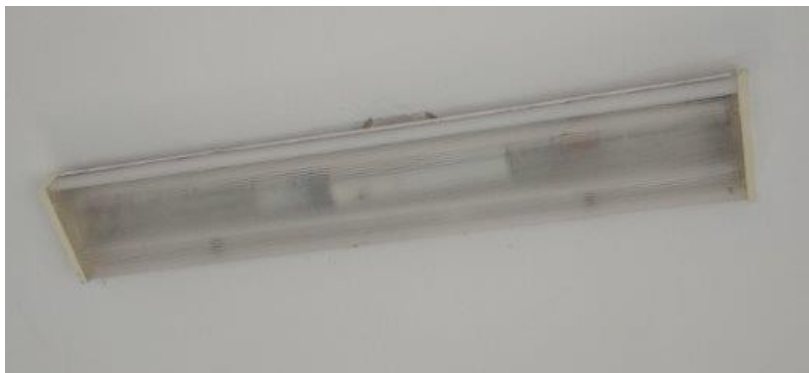
Vnitřní osvětlení objektu je řešeno pomocí původních osvětlovacích těles (obr. /31/). Doporučujeme jejich rekonstrukci za účelem snížení nákladů na osvětlení objektu.

obr. /31/ Původní zářivkové osvětlovací těleso

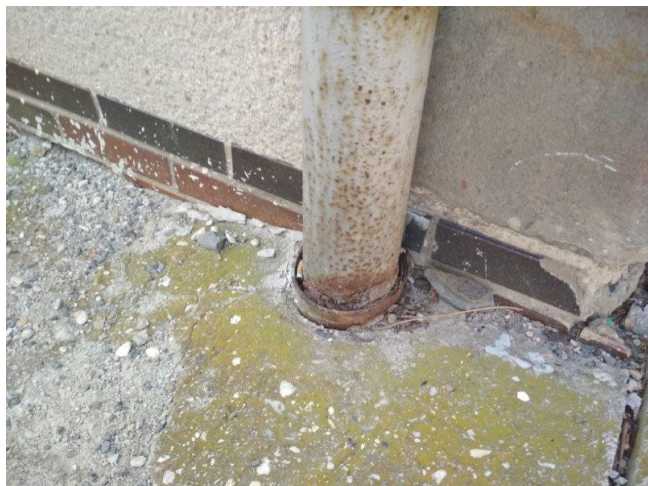
Ze střešní roviny je vedeno několik dešťových svodů, které jsou zaústěny do kanalizace bez lapačů střešních splavenin (obr. /36/). Doporučujeme svody doplnit lapači střešních splavenin a předejít tak případnému ucpání kanalizačního potrubí.

obr. /36/ V místě upraveného terénu není dešťový svod doplněn lapačem střešních splavenin
