Inspekce městského úřadu ve Studénce

Městský úřad
náměstí Republiky 762
742 13 Studénka, Butovice

Vypracoval
DEKPROJEKT s.r.o.

Zpracováno v období
Duben 2019

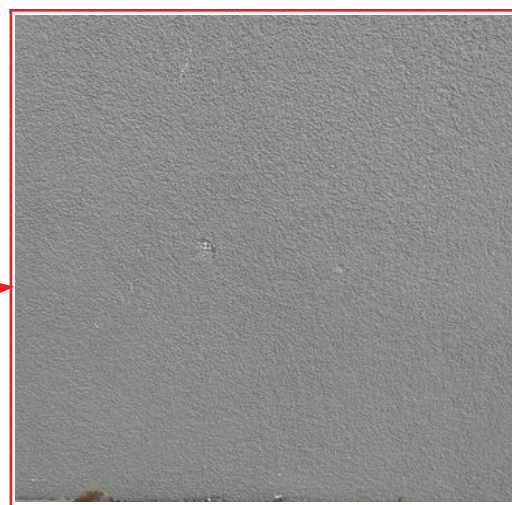
Po rekonstrukci se na vnějším líci fasády nacházejí drobné poškození probarvené omítky. Výztužná tkanina není chráněna před účinky vnějších vlivů – doporučujeme provedení opravy (obr. /5/).

obr. /5/ Mechanické poškození vnější omítky na severozápadní straně fasády

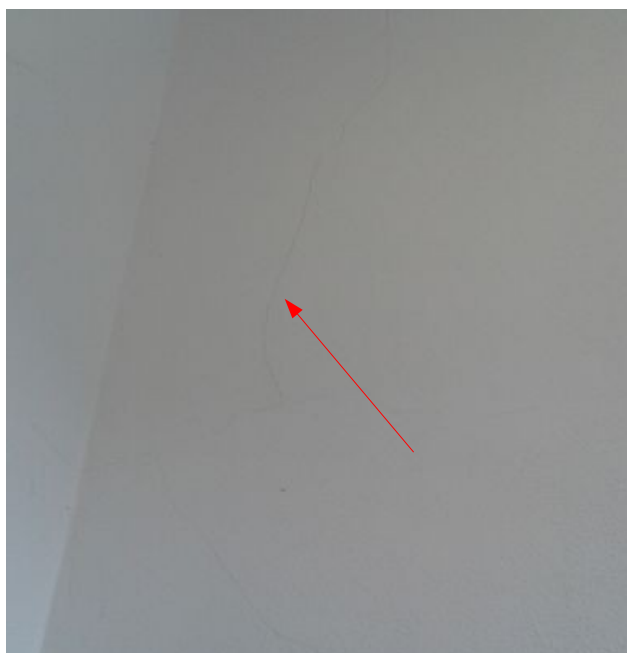
Během vizuální prohlídky byly trhliny nalezeny pouze v interiéru prvního nadzemního podlaží. Trhliny byly nalezeny v Odboru stavebního řádu územního plánování a rozvoje (obr. /6/), předsíni – kuchyňce (obr. /7/ a obr. /8/), WC a kancelářích Odboru financí a rozpočtu (obr. /9/). Trhliny se vyskytují v nenosných svislých konstrukcích a příčkách. Doporučujeme sledování zjištěných trhlin a v případě jejich výrazného rozvoje prověřit jejich příčinu statikem.

obr. /6/ Trhlina v kanceláři Odboru stavebního řádu a územního plánování (1.NP)

- Během vizuální prohlídky byly trhliny nalezeny pouze v interiéru prvního nadzemního podlaží. Trhliny byly nalezeny v Odboru stavebního řádu územního plánování a rozvoje (obr. /6/), předsíni – kuchyňce (obr. /7/ a obr. /8/), WC a kancelářích Odboru financí a rozpočtu (obr. /9/). Trhliny se vyskytují v nenosných svislých konstrukcích a příčkách. Doporučujeme sledování zjištěných trhlin a v případě jejich výrazného rozvoje prověřit jejich příčinu statikem.

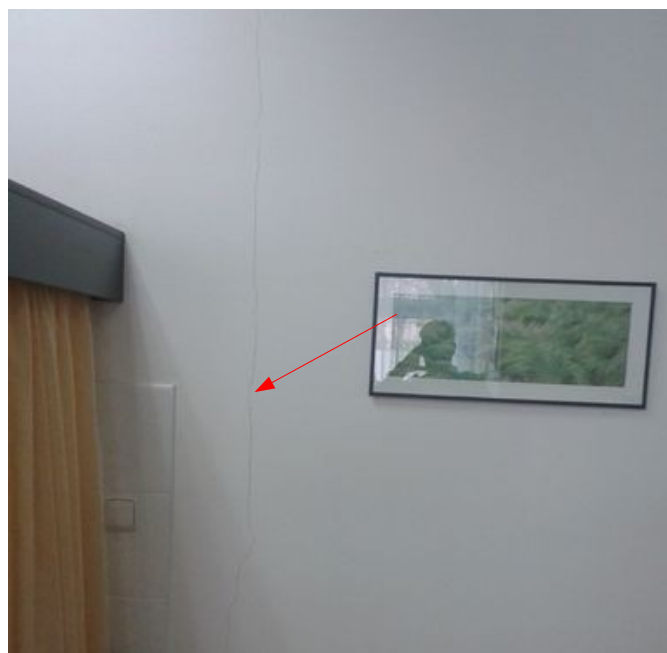
obr. /7/ Trhlina v předsíni (kuchyňce)

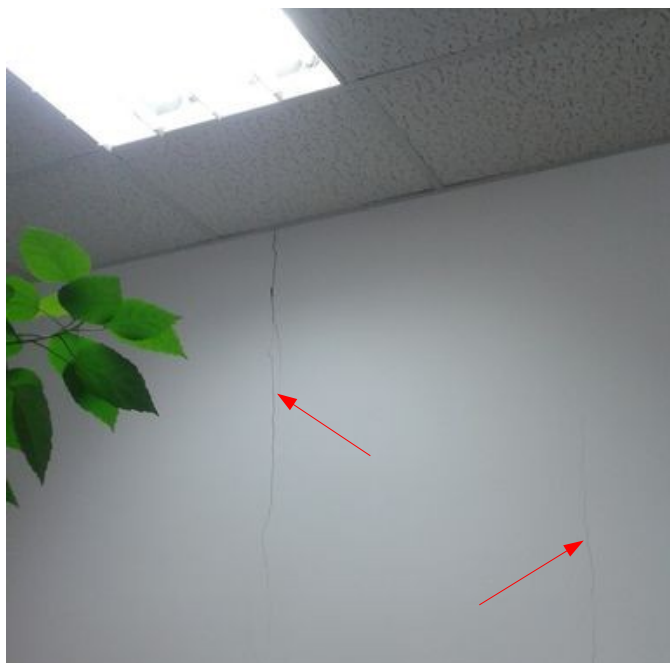
obr. /8/ Trhliny v předsíni (kuchyňce)

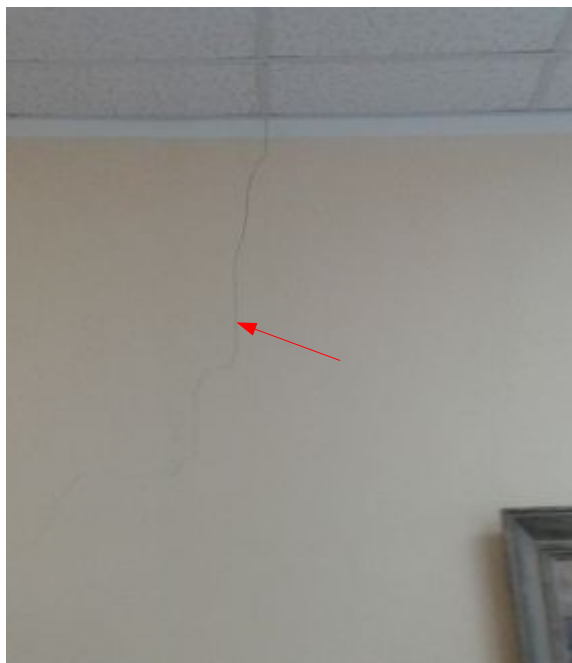
obr. /9/ Trhlina v kanceláři Odboru financí
a rozpočtu

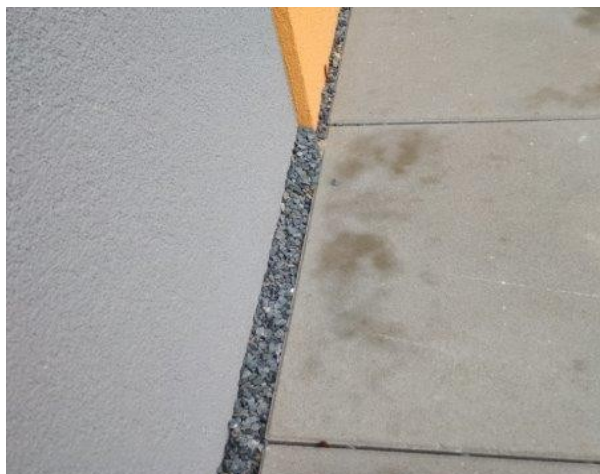
obr. /18/ Lokální netěsnosti okapového chodníčku jsou vyplněny štěrkem

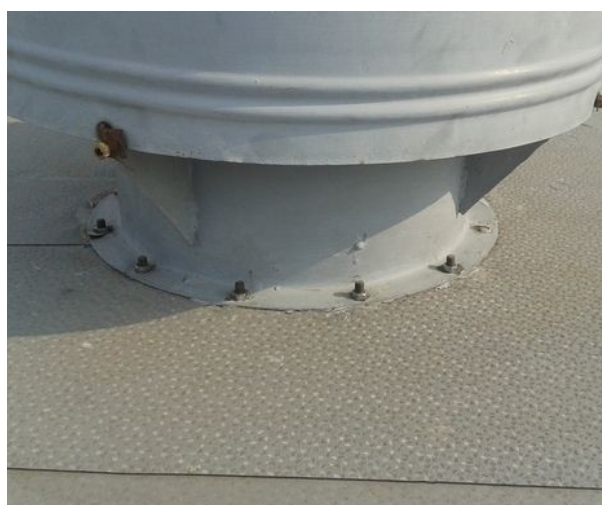
obr. /21/ Nedostatečné vytažení hydroizolační fólie na výduch VZT hlavice

Hydroizolační fólie je nedostatečně vytažená na ventilační komínky (obr. /21/) a kovovou konstrukci (obr. /22/).

- Hydroizolační fólie je nedostatečně vytažená na výduchy hlavic VZT (obr. /21/) a kovovou konstrukci (obr. /22/). Dle ČSN^[3] čl. H.2 se ...“Hydroizolační povlaky se doporučuje převádět na prostupující konstrukce, např. atiky, nadstřešní zdivo, tlumicí komory, obruby světlíků, průniky potrubí apod., do výšky nejméně 150 mm nad vnější povrch přiléhající střešní plochy.“
- Před tělesy vystupujícími nad střešní rovinu není ve spádu střechy vytvořena rozháňka (obr. /23/), která by napomohla k snadnějšímu obtoku srážkové vody, která přitéká po povrchu střechy k tělesu vystupujícímu nad střešní rovinu.
- Z líce obvodového zdiva vystupují klempířské prvky, které nesplňují požadovaný normový spád 3° (5,24%). Jedná se především o sklon oplechování parapetů (obr. /25/).

Hydroizolační fólie není dostatečně vytažená na některé prostupující prvky vystupující nad střešní rovinu, jako jsou například výduchy hlavic VZT a kovové konstrukce. Nedostatečné vytažení fólie může mít za následek zvýšené namáhání styku povlakové hydroizolace a prostupujícího prvku a v případě vzniku lokálních netěsností zatékání do skladby střešního pláště.

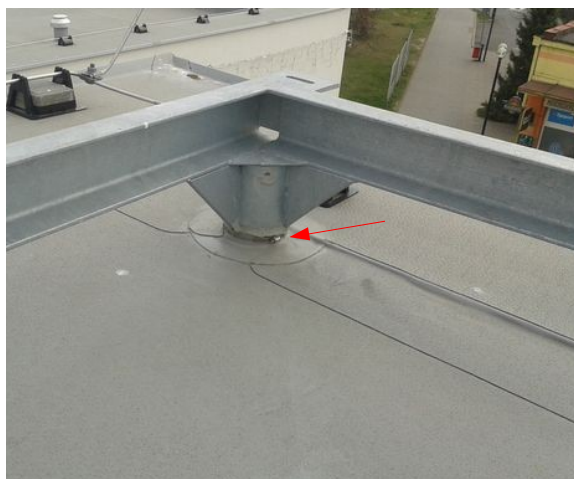
obr. /22/ Nedostatečné vytažení fólie v místě ukotvení kovové konstrukce

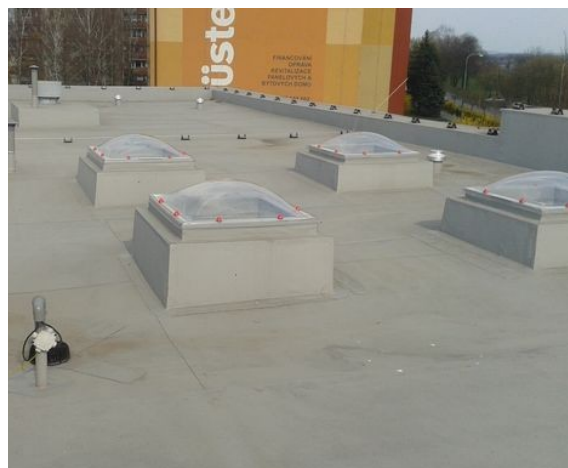
Před tělesy vystupujícími nad střešní rovinu (střešní světlíky) není ve spádu střechy vytvořena rozháňka (obr. /23/), která by napomohla k snadnějšímu obtoku srážkové vody, která přitéká po povrchu střechy k tělesu vystupujícímu nad střešní rovinu.

obr. /23/ Před střešními světlíky se nenachází rozháčky

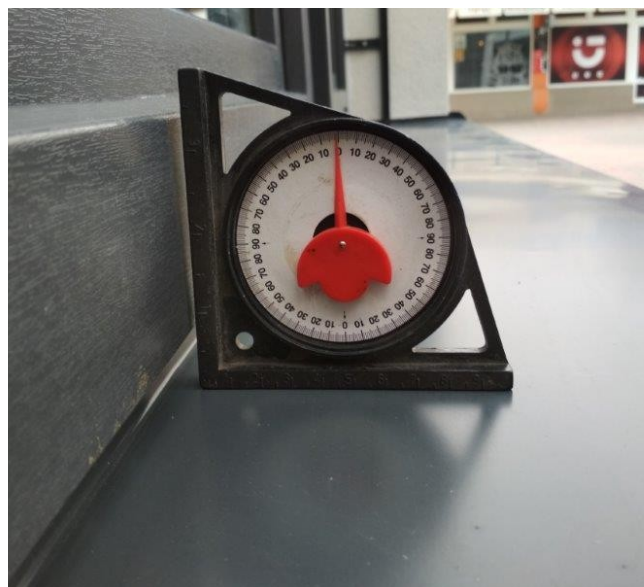
Z líce obvodového zdiva vystupují klempířské prvky, které nesplňují požadovaný normový spád 3° (5,24%). Jedná se především sklon některých částí oplechování parapetů (obr. /25/) což je v rozporu s příslušnými ČSN^[6].

obr. /25/ Nedostatečný spád oplechování parapetů

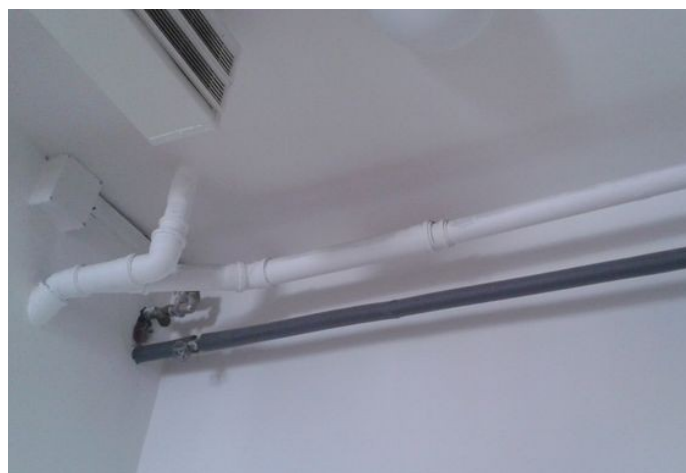
Odpadní potrubí je vedeno volně po stěnách i v instalačních předstěnách. Na ležatém odpadním potrubí se nenachází dostatečné množství kotevních prvků (obr. /27/) a stěny odpadního potrubí jsou tak nadměrně namáhány a snižuje se jejich životnost. Doporučujeme doplnit kotevní prvky za účelem prodloužení životnosti odpadního potrubí.

obr. /27/ Na ležatém odpadním potrubí se nenachází dostatečný počet kotevních prvků

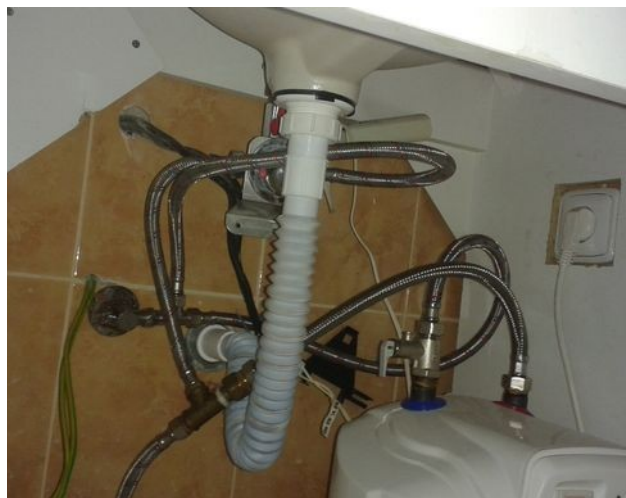
Na WC jsou umyvadla doplněna zápachovou uzavírkou s flexibilní trubicí (obr. /29/). Dané řešení neumožňuje provádění čištění zápachových uzavírek.

obr. /29/ Zápachová uzavírka s flexibilní trubicí

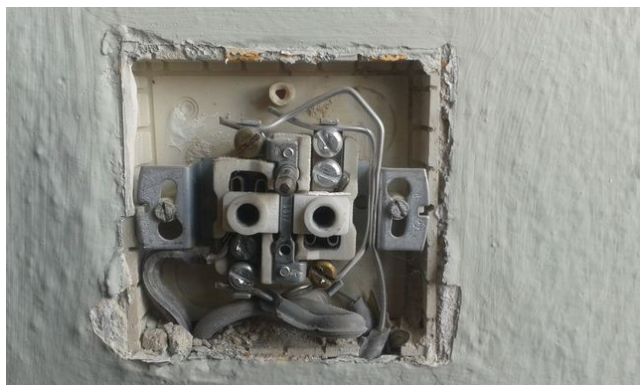
Vnitřní rozvody elektřiny jsou vedeny v drážkách stěn. Rozvody elektroinstalace jsou v hliníku (obr. /30/). Stav rozvodů elektrické energie odpovídá době jejich realizace. Pro zjištění skutečného stavu rozvodů elektřiny doporučujeme provést jejich revizi.

obr. /30/ Původní elektrická zásuvka

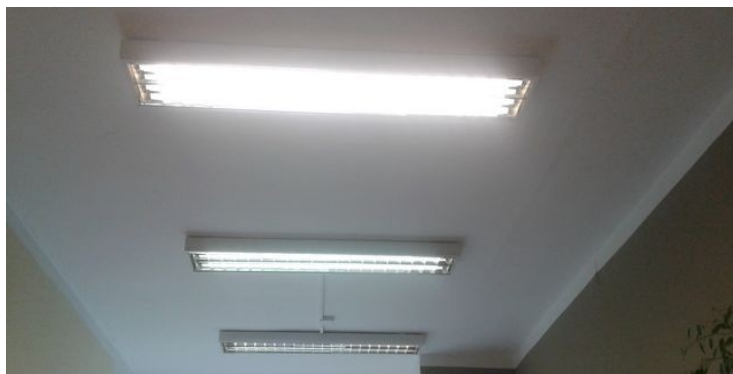
obr. /31/ Osvětlovací tělesa

Vnitřní osvětlení objektu je řešeno pomocí původních osvětlovacích těles (obr. /31/). Doporučujeme nahradit osvětlovací tělesa za úspornější, aby došlo ke snížení nákladů na spotřebu elektrické energie.

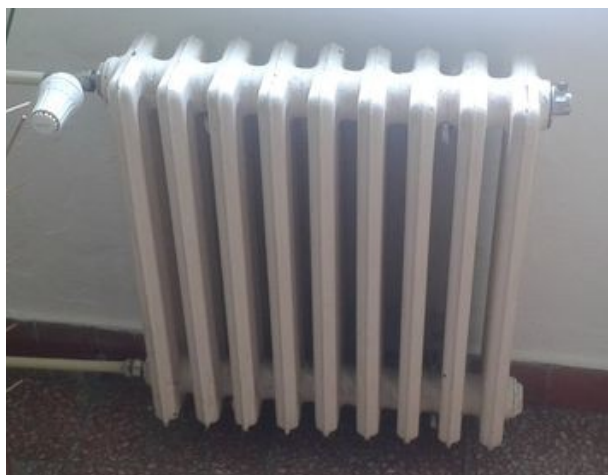
V objektu jsou nainstalována otopná tělesa tvořená původními litinovými článkovými radiátory (obr. /32/). Otopná tělesa jsou doplněna termostatickými hlavicemi (obr. /33/). Dle vizuální prohlídky vypadají otopná tělesa i termostatické hlavice v pořádku.

Dle dostupných informací od uživatelů jsou v objektu problémy s regulací teploty otopných těles a problémem přetápění či nedotápění jednotlivých kanceláří. Doporučujeme prověřit příčinu špatné regulace a sjednat nápravu. S ohledem na provedené zateplení a snížení energetické náročnosti objektu by měla být provedeno vyregulování otopné soustavy bez ohledu na stížnosti uživatelů.

obr. /32/ Původní litinový článkový radiátor
