Inspekce Dělnického domu

Dělnický dům
2. května 7
742 13 Studénka

Vypracoval
DEKPROJEKT s.r.o.

Zpracováno v období
Březen 2019

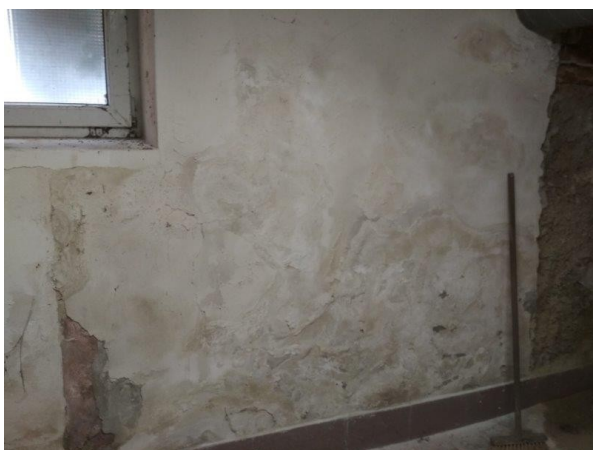
V suterénu objektu byly zjištěny projevy vlhkostních poruch (obr. /4/) (obr. /5/). V kotelně je zdivo vlhké a dochází k opadávání omítky a ke snižování životnosti suterénních stěn.

obr. /4/ Na suterénních stěnách se nacházejí vlhké mapy a opadáva omítka vlivem zvýšené vlhkosti obr. /5/ Nesoudržná omítka pod schodišťovým prostorem

Suterénní stěny řešeného objektu jsou nadměrně vlhké, vzhledem ke stáří objektu doporučujeme prověřit stav hydroizolace spodní stavby a zvolit vhodný způsob sanace. Doporučujeme snížit hydrofyzikální namáhání spodní stavby např. provedením obvodové drenáže (vhodné opatření musí stanovit odborný posudek).

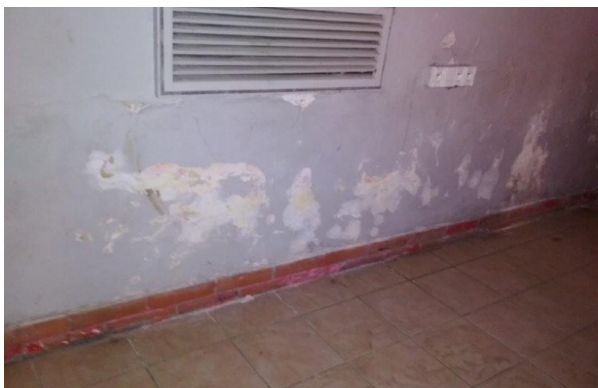
Dle informací od správce objektu dochází v klubu Peklo k pravidelnému zvedání podzemní vody, která následně vytéká na podlahu a smáčí suterénní stěny (obr. /6/) (obr. /7/).

obr. /6/ Pohled na suterénní stěnu - klub Peklo

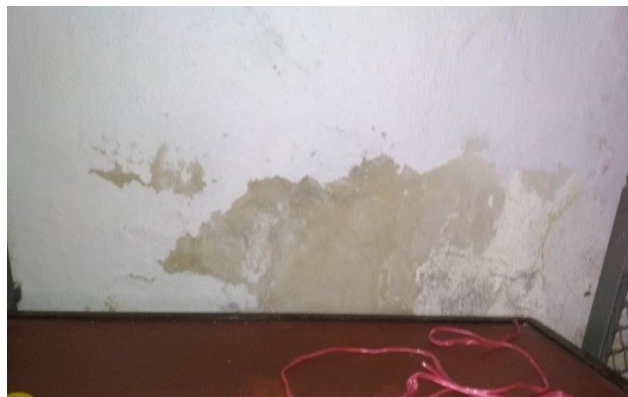
obr. /7/ Vlhké stěny - klub Peklo

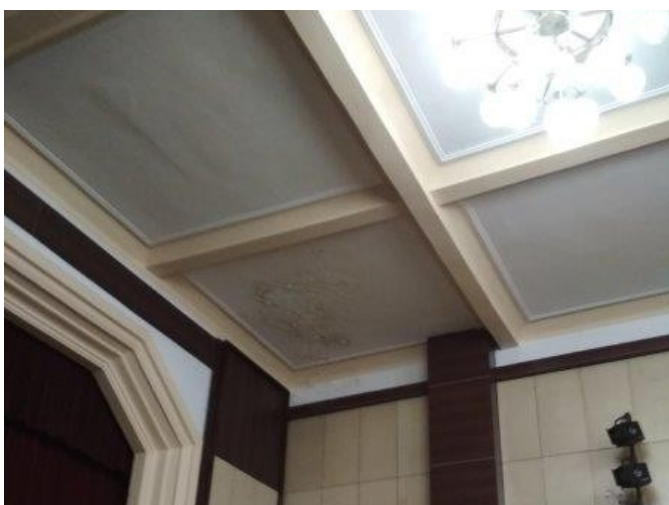
Při prohlídce objektu bylo nalezeno několik vlhkostních map (ve velkém (obr. /8/) a malém (obr. /9/) sále) vzniklých lokálním zatečením přes střešní plášť. Doporučujeme prověření střešní krytiny v místech lokálního zatékání a navrhnout opatření, které by zabránilo vniku srážkové vody do interiéru objektu.

obr. /8/ Ve velkém sále jsou stopy vlhkostních poruch od lokálního zatekání střešním pláštěm

- Přes střešní krytinu dochází k lokálnímu zatékání srážkové vody do interiéru objektu. Střešní krytina se blíží hranici svojí životnosti a v kritických detailech neplní svojí funkci a doporučujeme její rekonstrukci.
- V suterénních prostorách mají stěny vysokou vlhkost, dochází tak ke snížení jejich životnosti a opadávání omítek. Původní hydroizolační vrstva spodní stavby je pravděpodobně na hranici svojí životnosti a doporučujeme její rekonstrukci.
S ohledem na zjištěnou vysokou vlhkost suterénní stěn doporučujeme zpracování posudku za účelem zjištění příčin vlhkostních projevů včetně návrhu řešení opravy.
- V některých místech opadá soklový obklad. Doporučujeme jeho obnovu za účelem snížení dotace suterénních stěn odstříkující vodou.

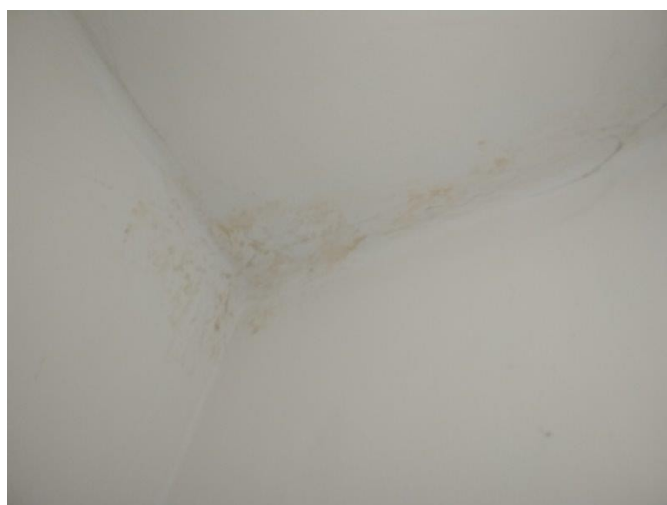
obr. /9/ V rohu malého sálu se nachází stopy vlhkostních projevů

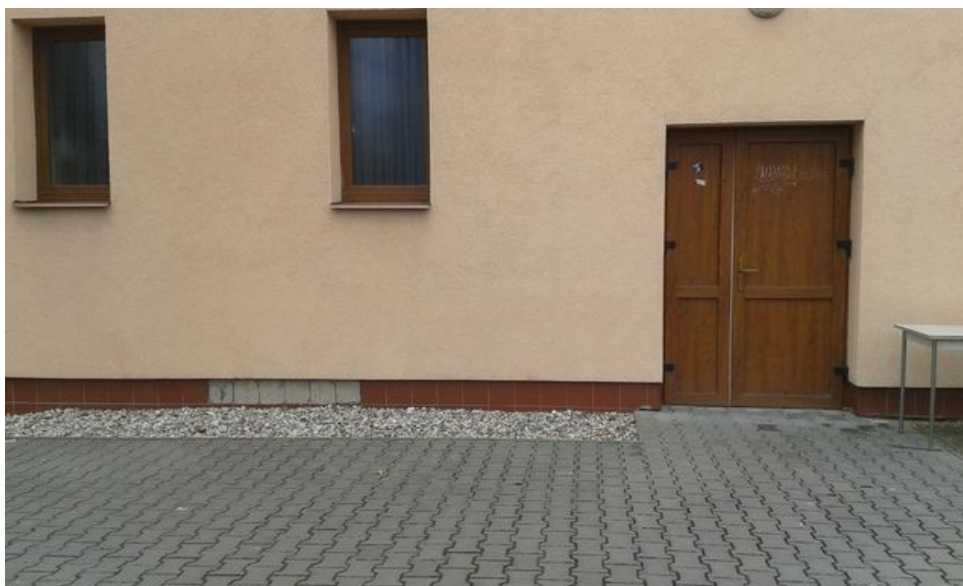
Na jihozápadní straně objektu začíná opadávat soklový obklad (obr. /10/). Doporučujeme chybějící obklad doplnit, aby nedocházelo ke smáčení stěn vlivem odstříkující srážkové vody.

obr. /10/ Opadávající soklový obklad na jihozápadní straně objektu

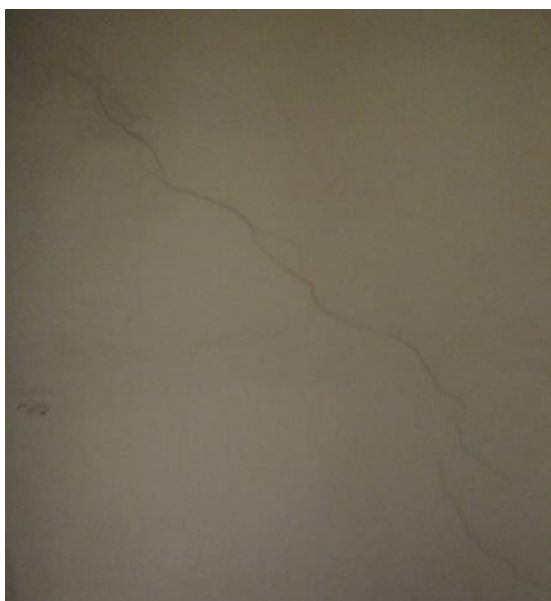
V zrcadlovém sále se nacházejí šikmé trhliny (obr. /11/). Vzhledem k množství a délce těchto trhlin doporučujeme monitoring trhlin a prohlídku statikem.

obr. /11/ V zrcadlovém sále se nacházejí šikmé trhliny

- V zrcadlovém sále se nachází velké množství šikmých trhlin. Doporučujeme prohlídku statikem a monitorování trhlin.
- Trhliny v místě uložení průvlaku. Doporučujeme prohlídku statikem a monitorování trhlin.
- Trhliny v místě uložení stropní konstrukce na vnitřní nosné stěny nahrávacího studia. Doporučujeme prohlídku statikem a monitorování trhlin.
- Trhliny v místě dveřního otvoru jihozápadní části fasády objektu. Tyto trhliny se nacházejí spíše ojediněle a nemají zásadní vliv na životnost a užívání stavby.

S ohledem na trhliny zjištěné v zrcadlovém sále a nahrávacím studiu doporučujeme prověřit příčiny jejich vzniku statickým posouzením.

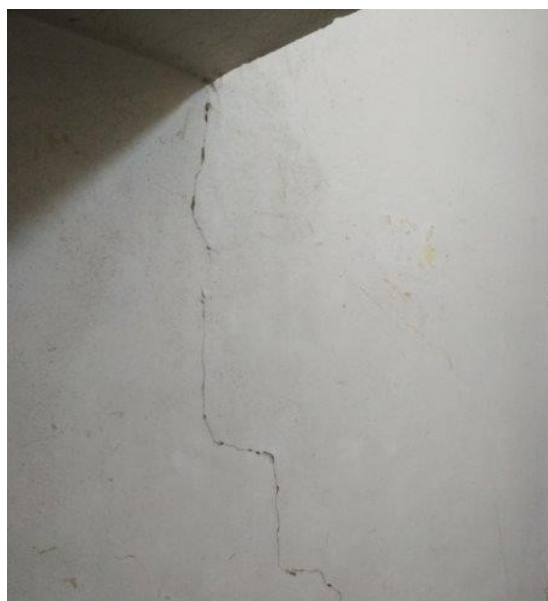
V místě uložení stropního průvlaku se nachází šikmá trhlina (obr. /12/). Doporučujeme tuto trhlinu monitorovat a prověřit prohlídkou statikem.

obr. /12/ V místě uložení průvlaku je šikmá trhlina

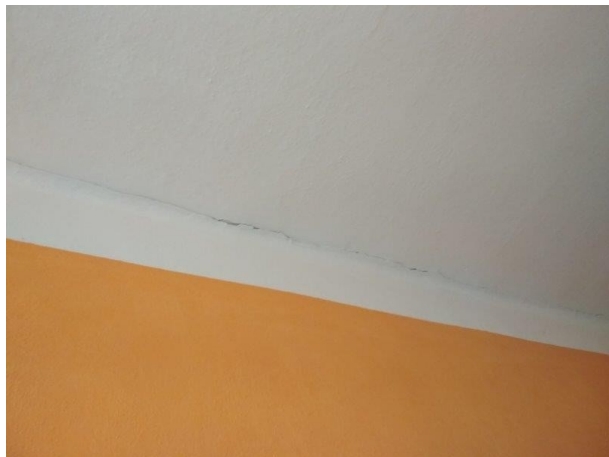
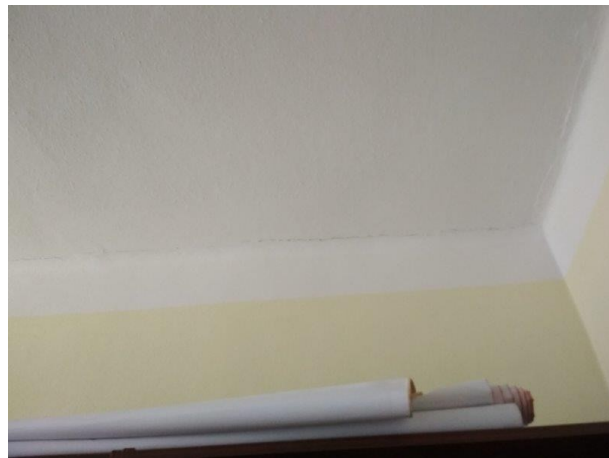
V místě uložení stropní konstrukce na nosnou stěnu (jihozápadní část objektu) se nachází vodorovná trhлина (obr. /13/) (obr. /14/). Doporučujeme prověřit závažnost této trhliny statikem a monitorovat ji.

obr. /13/ Trhliny v místě uložení stropní konstrukce na obvodovou stěnu

obr. /14/ Trhliny v místě uložení stropní konstrukce na obvodovou stěnu

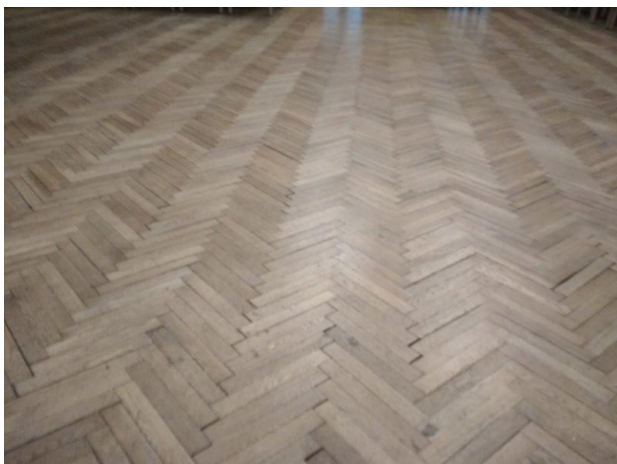
Mezi vlysy velkého sálu se nacházejí velké mezery (obr. /19/), které by bylo vhodné vyplnit a provést úpravu povrchu, aby nedošlo k poranění uživatelů objektu.

obr. /19/ Parkety ve velkém sále na sebe nedoléhají a jsou mezi nimi velké mezery

- Ve velkém sále se nacházejí mezi jednotlivými vlasy velké mezery. Doporučujeme tyto mezery zapravit, aby nedošlo poranění uživatelů objektu. Výhledově doporučujeme provedení komplexní opravy podlahy.
- Rovinnost podlah odpovídá době realizace. Stářím původních podlahových vrstev a aplikací nových nášlapných vrstev na původní podlahy neodpovídají zcela současným požadavkům na výstavbu. Nerovnosti podkladu a nevhodná skladba stávajících podlah nejsou vhodným podkladem pro pokládku nových nášlapných vrstev. V důsledku nerovností dochází ke zvýšenému namáhání a snížení životnosti nášlapných vrstev.

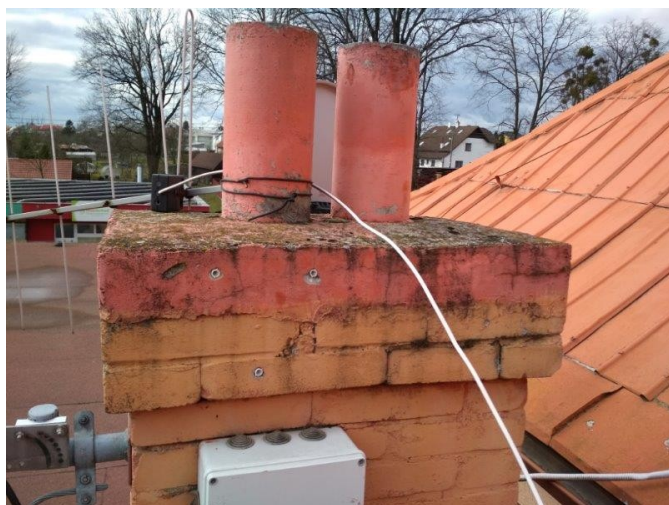
Komínová tělesa jsou vyžděna z vápenopískových cihel a jsou opatřena ochranným nátěrem (obr. /23/). V některých komínových tělesech se nacházejí trhliny a dochází k opadávání kusů cihel (obr. /24/). Doporučujeme prověřit skutečný stav původních komínových těles a vyspravit poškozené části zdiva, aby nedošlo k pádu části cihel ze střechy vlivem silného větru.

obr. /23/ Ukončení původních komínových těles není chráněno oplechováním, nebo ochranným nátěrem

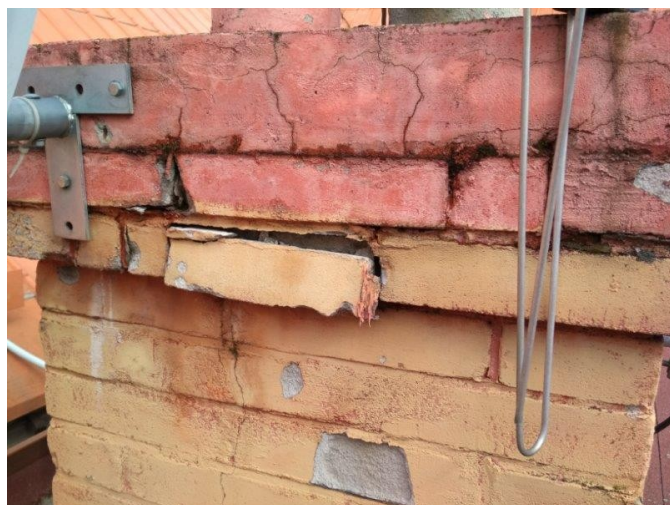
obr. /24/ Z komínového tělesa umístěného na jihovýchodní straně objektu odpadávají kusy zdiva

Komínové zdivo původních komínových těles je značně zdegradované a vlivem povětrnostních vlivů

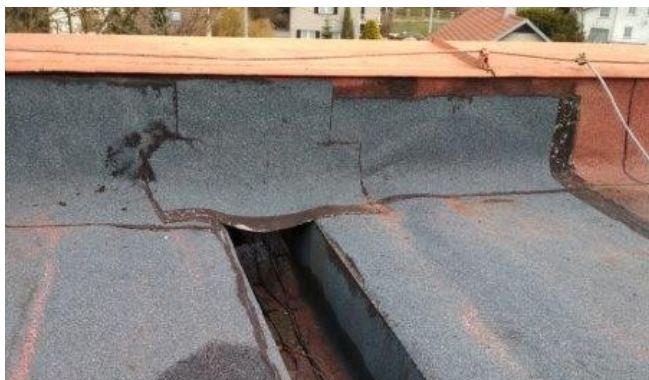
Hydroizolace plochých střech je tvořena souvrstvím z asfaltových pásů. Na povrchu je asfaltový pás s hrubozrnným posypem. V místě mezistřešního žlabu severní části ploché střechy byl střešní asfalt zrekonstruován (obr. /30/). Původní asfaltový pás na sobě nese stopy biologického znečištění a tím je snížena jeho životnost (obr. /31/). Hydroizolace z asfaltových pásů se blíží hranici svojí životnosti a doporučujeme do pěti let provést rekonstrukci střechy, aby se předešlo zatékání střešním pláštěm.

obr. /30/ Vyspravení hydroizolace v místě
střešního žlabu

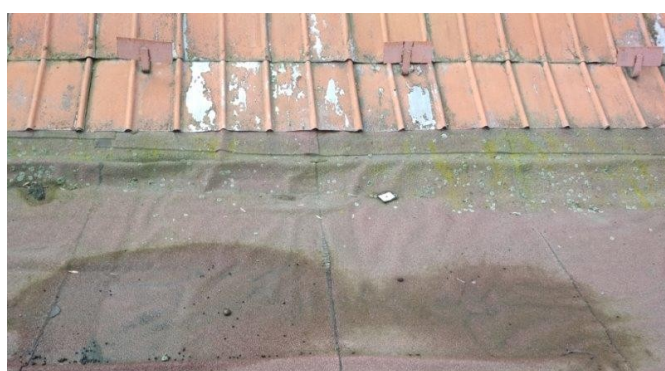
obr. /31/ Stopy biologického napadení povrchu
asfaltových pásů

Při prohlídce zastřešení objektu byly zjištěny lokální netěsnosti střešního pláště šikmé střechy a stopy biologické degradace asfaltových pásů ploché střechy. Vzhledem ke zkušenostem z jiných budov doporučujeme rekonstrukci hydroizolační vrstvy ploché střechy do 5 let.

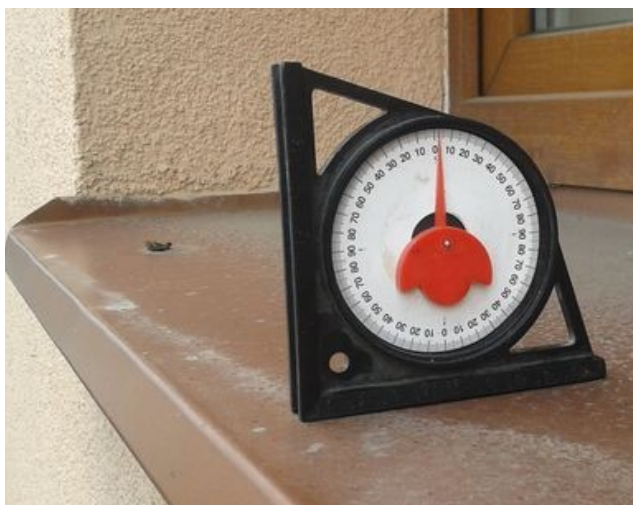
Z líce obvodového zdiva vystupují klempířské prvky, které nesplňují požadovaný normový spád 3° (5,24%). Jedná se především o okenní parapety (obr. /32/). Může docházet k lokálním zátokům a degradaci povrchových vrstev fasády.

Boční okraje okenních parapetů nejsou zapuštěny do fasády. Objemovou roztažností parapetů dochází

k pnutí ve styku parapetů s fasádou, které vede ke vzniku trhliny v daném styku a může tak následně docházet k lokálnímu vniku srážkové vody pod parapet a do obvodových stěn.

obr. /32/ Nedostatečný sklon parapetu na severovýchodní straně fasády

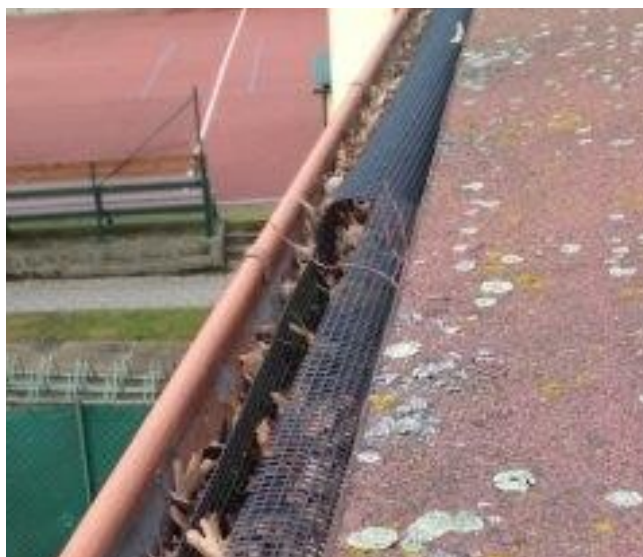
obr. /33/ Podokapní žlaby jsou lehce zaneseny listím

Některé podokapní žlaby jsou lehce zanesené listím a je tím snížena jejich účinnost. Doporučujeme pravidelnou údržbu podokapních žlabů (čistit minimálně dvakrát ročně) a také úpravu krycí mřížky, která má bránit zanášení žlabu listím (obr. /33/).

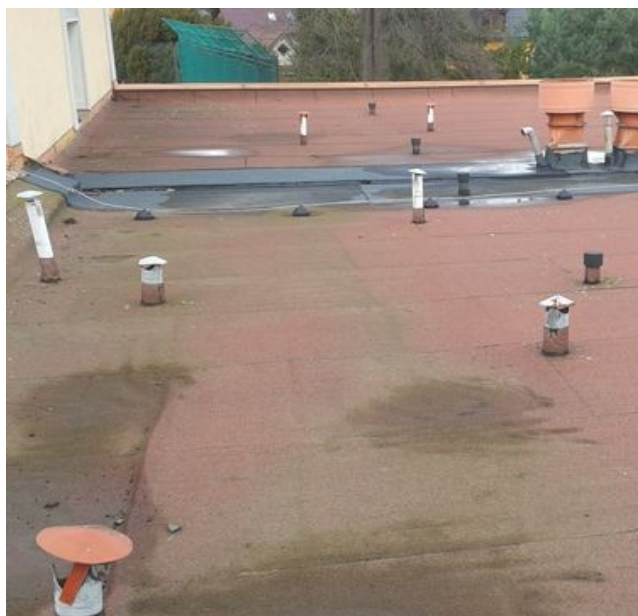
obr. /34/ Vyústění prostupujících potrubí nad střešní plášť – degradace potrubí

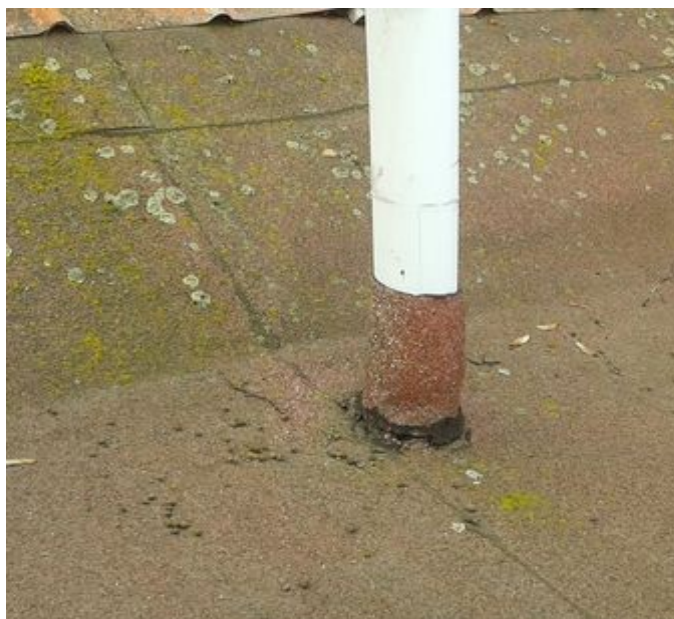
obr. /35/ Vadné opracování prostupu

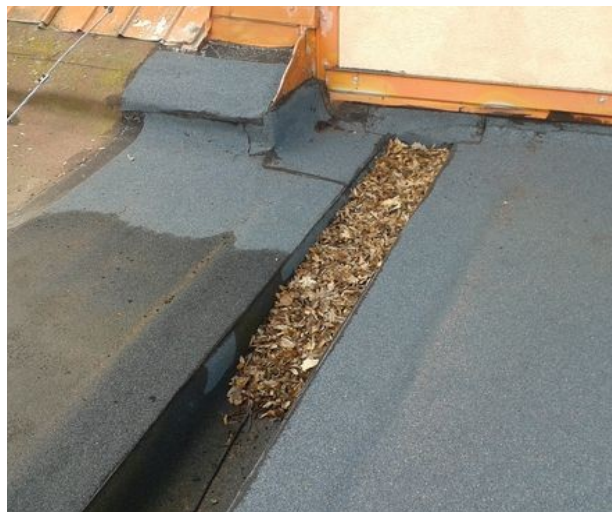
obr. /37/ Zanesení střešního žlabu listím

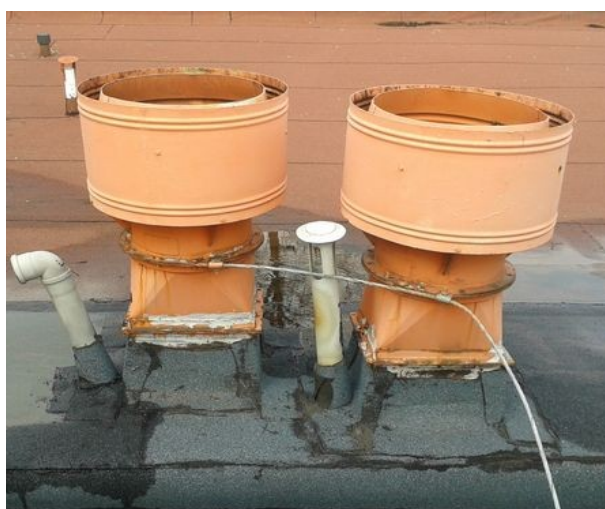
obr. /38/ Prostupy střešním pláštěm – obtížné opracování z důvodu kumulace prostupů

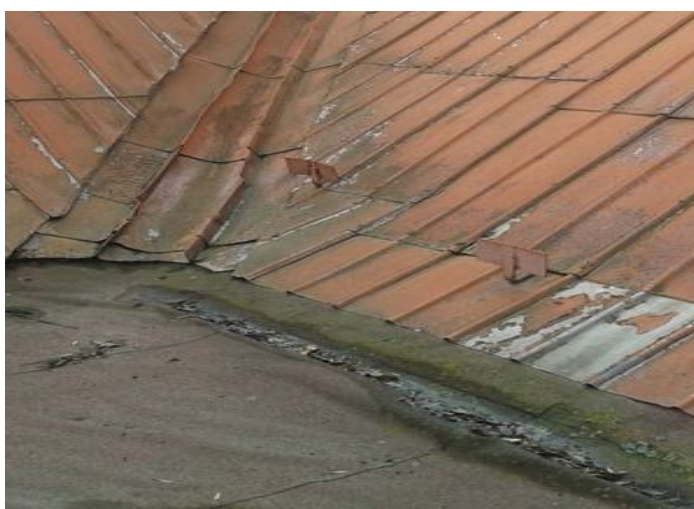
obr. /39/ Zvlnění asfaltových pásů v místě napojení na šikmou střechu – tvorba kaluží

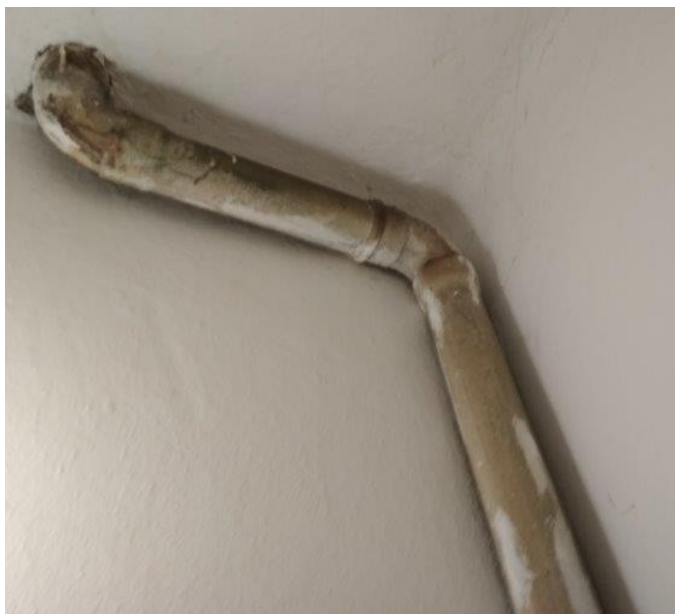
Vnitřní odpadní potrubí je dle dostupných informací původní. Je vedeno volně po stěnách, v místě zrekonstruovaných WC je odpadní potrubí vedeno v instalačních zástěnách. Odpadní potrubí je odvětráno pomocí původních komínových těles. Původní odpadní potrubí je pravděpodobně na hranici své životnosti a doporučujeme jeho rekonstrukci, aby bylo zabráněno případnému lokálnímu úniku odpadní vody.

obr. /40/ Původní odpadní potrubí

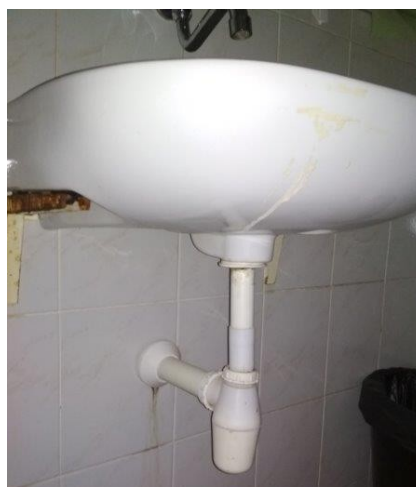
Větší část umyvadel je původních a jejich ukotvení vykazuje známky koroze (obr. /43/). Doporučujeme tato místa zbavit rzi a opatřit chránit ochranným nátěrem.

obr. /43/ Původní umyvadlo

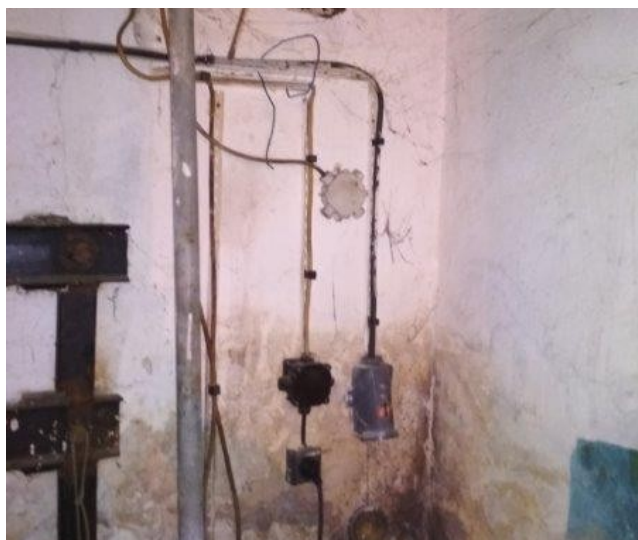
Elektroinstalace je po částečné rekonstrukci. Původní část rozvodů elektroinstalace je pravděpodobně na hranici svoji životnosti, doporučujeme proto prověřit její stav pomocí revize a připravit se na případnou rekonstrukci.

obr. /46/ Původní rozvody elektroinstalace v klubu Peklo

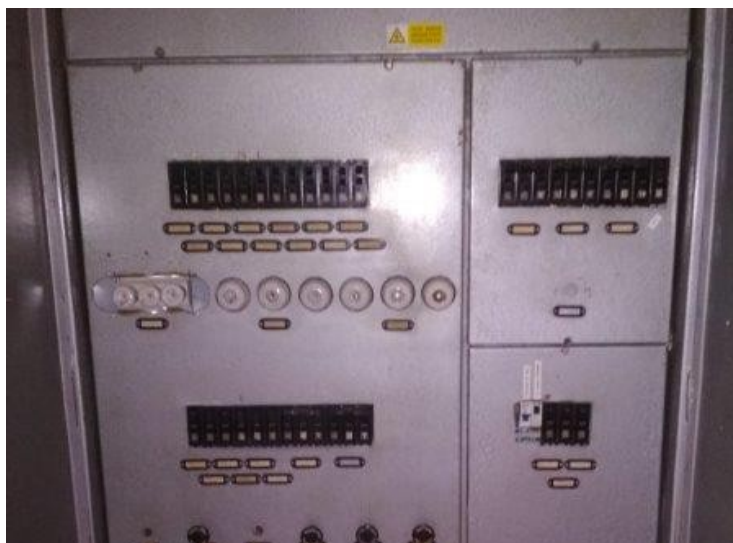
obr. /47/ Původní hlavní uzávěr elektrické energie

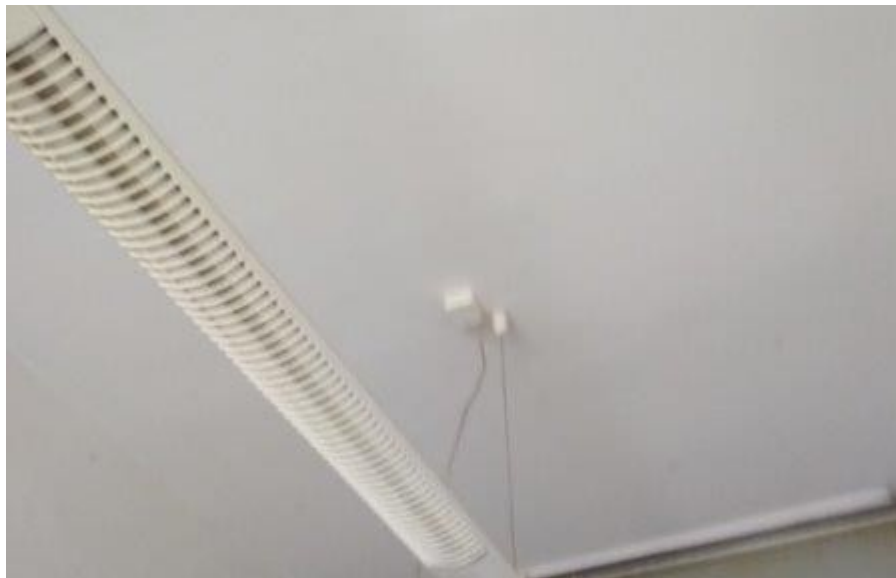
obr. /48/ Původní osvětlovací těleso

Vnitřní osvětlení objektu je řešeno pomocí původních osvětlovacích těles. Doporučujeme nahradit osvětlovací tělesa za úspornější, aby došlo ke snížení nákladů na spotřebu elektrické energie.

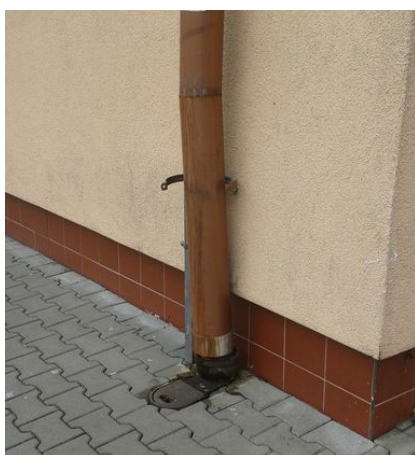
V místě napojení střešních svodů na lapač splavenin na jižní straně objektu je dimenze dešťového odpadního potrubí redukována na menší průměr (obr. /53/ a obr. /54/) a hrozí zahlcení odpadního potrubí a vytékání srážkové vody v blízkosti suterénních stěn.

obr. /53/ Objímka střešního svodu je rozevřená a nestabilizuje jeho polohu

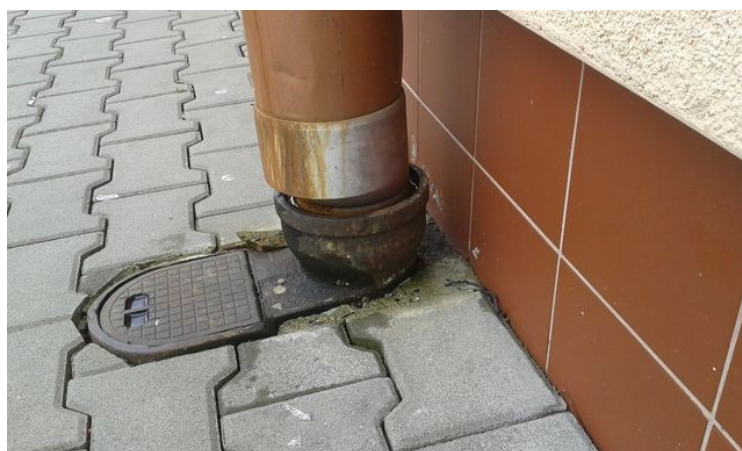
obr. /54/ V místě lapače střešních splavenin je snížená dimenze dešťového odpadního potrubí

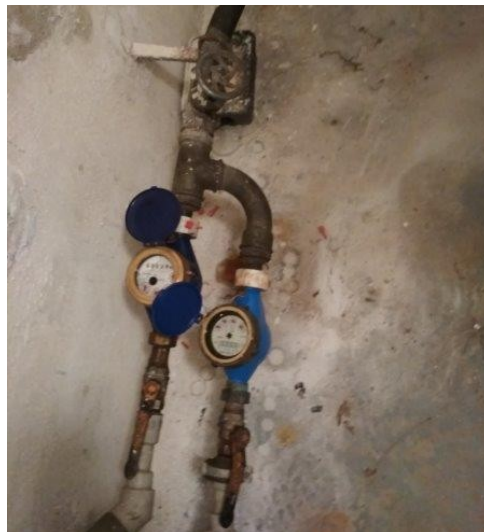
obr. /56/ Při vizuální prohlídce na vodoměrné sestavě chybí vypouštěcí ventil
