Inspekce budovy bývalé školy na ulici Tovární

Budova bývalé školy
Tovární 386
742 13 Studénka, Butovice

Vypracoval
DEKPROJEKT s.r.o.

Zpracováno v období
Duben 2019

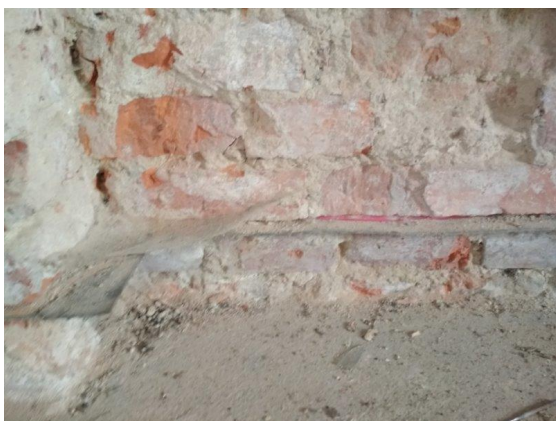
Původní hydroizolační vrstva objektu je z asfaltových pásů. Zdivo bylo dodatečně podřezáno a doplněno novou hydroizolační vrstvou (obr. /3/). Vnitřní omítka suterénu je částečně oklepaná což zvyšuje množství odpařitelné vlhkosti ze zvlhlého zdiva (obr. /4/). Pod dodatečně vloženou hydroizolační vrstvou je zdivo nasáklé vodou a vlivem hydrofyzikálního namáhání je zkrácena jeho životnost. Jedná se především o část suterénu pod schodišťovým prostorem.

obr. /3/ Obvodové zdivo je dodatečně podřezáno a doplněno novou hydroizolační vrstvou

V předmětném objektu došlo k podřezání suterénních stěn a doplnění novou hydroizolační vrstvou. Zánovní hydroizolační vrstva je vytažená nad terén bez dilatační krycí lišty, která by umožňovala pohyby vlivem tepelné roztažnosti materiálů. Doporučujeme proto doplnit zánovní hydroizolační vrstvu dilatační krycí lištou.

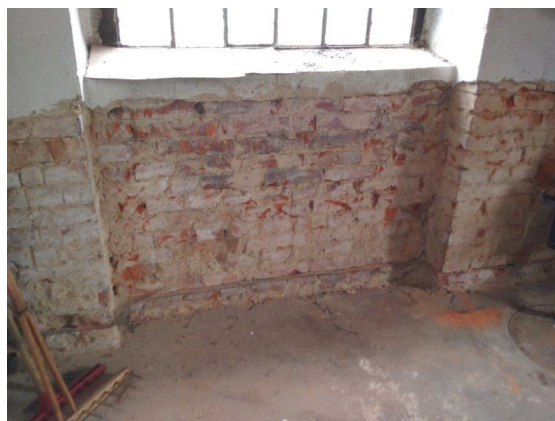
obr. /4/ Vnitřní omítky suterénu jsou oklepaný

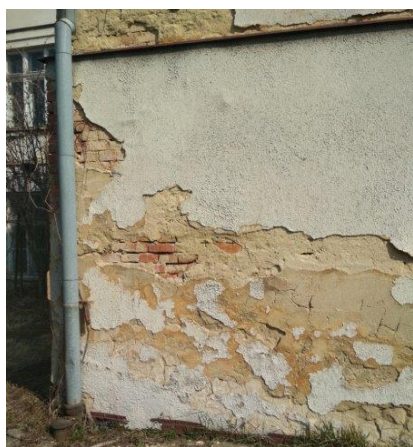
Vlivem vztlínání zemní vlhkosti, nedostatečnou výškou soklového obkladu a netěsností některých klempířských prvků dochází k opadávání omítky z vnější fasády objektu (obr. /5/). Při prohlídce střešního pláště byly nalezeny vlhké mapy vniklé lokální netěsností. Doporučujeme obnovení soklového obkladu, opravu zdegradovaných klempířských prvků a lokální rekonstrukci střešního pláště.

obr. /5/ Z vnější strany fasády opadává omítka

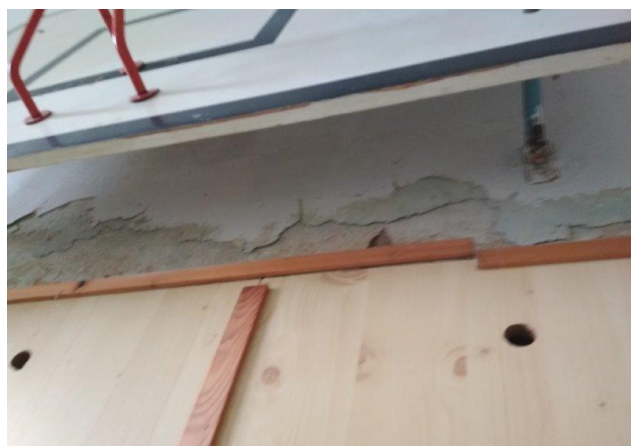
obr. /6/ V tělocvičně opadává vnitřní omítka

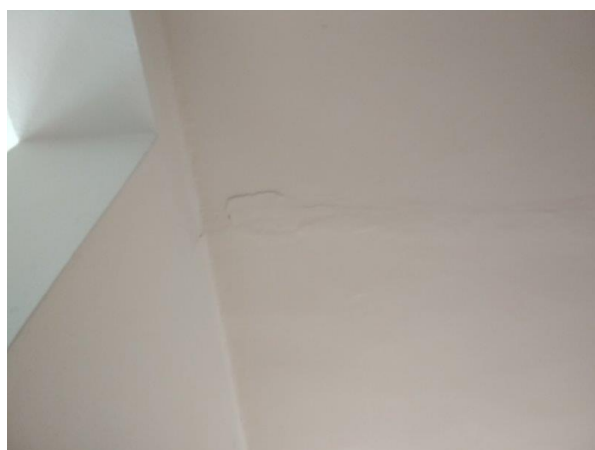
obr. /7/ Trhliny ve stropních konstrukcích objektu jsou spíše ojedinělé

V interiéru objektu se nacházejí trhliny nosných konstrukcí jen v malé míře (obr. /7/). Dle vizuální prohlídky nepředpokládáme, že by svislé nebo vodorovné konstrukce byly nadměrně namáhány. V případě výskytu nových trhlin doporučujeme prohlídku statikem a monitorování trhlin.

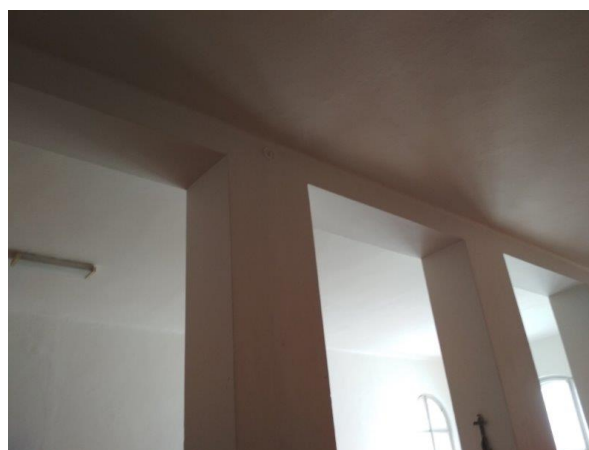
obr. /8/ Na zděných nosných sloupech se nenacházejí významné trhliny, které by poukazovaly na statické problémy

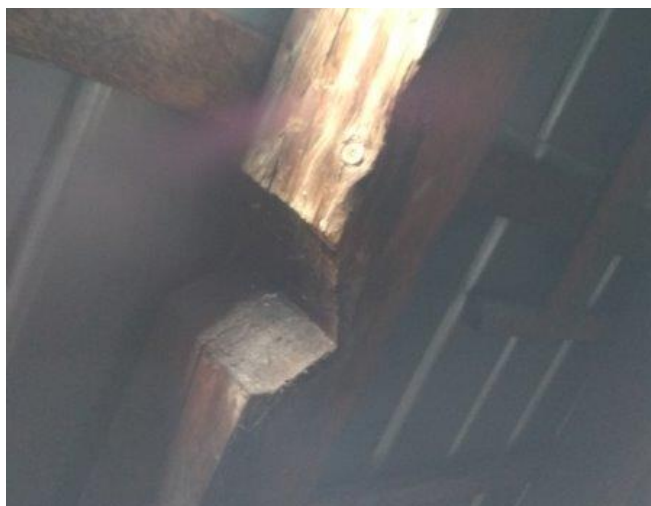
Některé prvky nosné konstrukce krovu objektu bývalé školy jsou nevhodně ukončeny nebo napojeny (obr. /9/). Některé části nosné konstrukce krovu jsou oslabeny nevhodným zásahem. Doporučujeme prověřit únosnost krovu statickou prohlídkou.

obr. /9/ Krokev je oslabena výřezem

V konstrukci krovu se nacházejí zářezy, které zmenšují průřez nosných prvků konstrukce krovu (obr. /9/) a snižují únosnost celé konstrukce zastřešení. Doporučujeme oslabená místa nechat prověřit statikem.

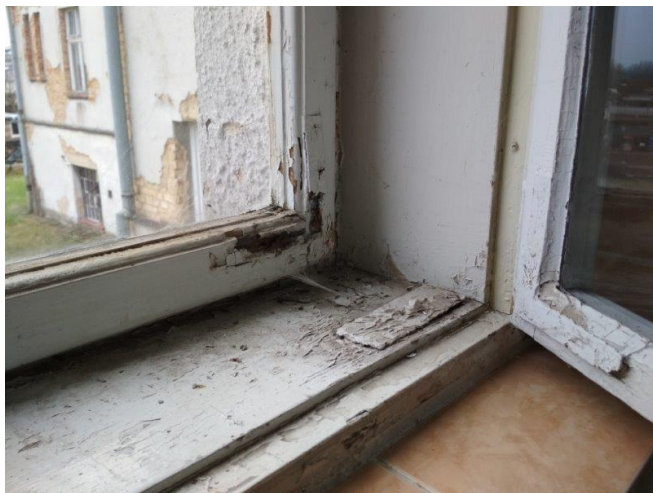
Okenní výplně v objektu bývalé školy jsou původní (obr. /12/ a obr. /13/). Jedná se převážně o kastlová okna složená ze dvou okenních rámců. Většina okenních rámců je trojkřídlých. Hloubka kastlových oken je cca 22cm. Okenní výplně jsou z vnější strany chráněny oplechováním. Ochranný nátěr okenních výplní je oprýskaný a neplní svojí funkci. Vlivem zvýšené vlhkosti dochází k degradaci materiálu okenní výplně. Okenní výplně se blíží hranici své životnosti a doporučujeme jejich rekonstrukci.

obr. /12/ Původní okenní výplně jsou značně zdegradované

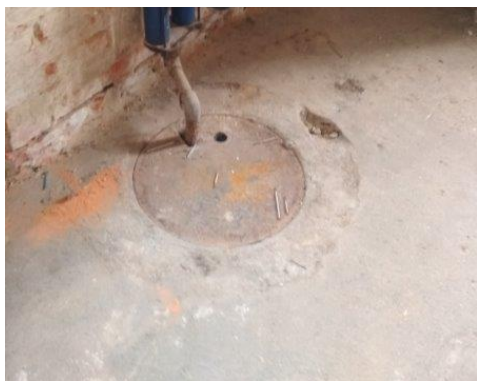
obr. /14/ Podlaha výměníku je tvořená betonovou mazaninou, která je místy poškozená

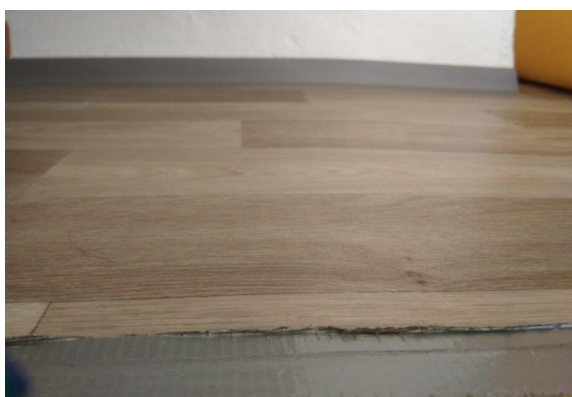
V dětském centru je nášlapná konstrukce vyboulená (obr. /16/). Doporučujeme prověřit důvod vyboulení provedením sondy do skladby podlahy.

obr. /16/ Podlahové souvrství dětského centra je vyboulené.

Podlahové souvrství dětského centra je nadměrně vyboulené (obr. /16/). Doporučujeme v místě vyboulení provést sondu a zjistit příčinu nadměrné deformace podlahového souvrství.

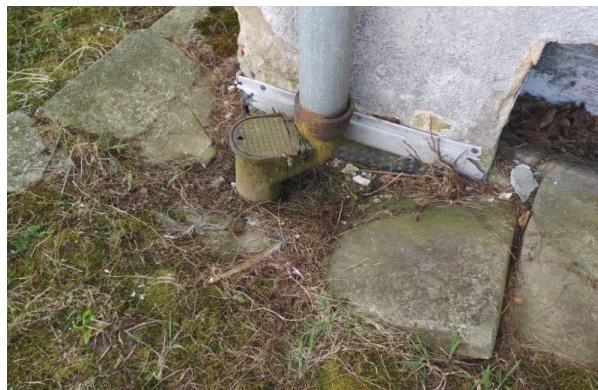
Okolo objektu je okapový chodníček z betonových dlaždic. Dlaždice jsou místy propadlé a roste mezi nimi zeleň (obr. /17/). Doporučujeme chodníček opravit a vyspádovat se sklonem od objektu, aby nedocházelo ke srážkové vodě k obvodovým stěnám.

obr. /17/ Okapový chodníček se místy propadá

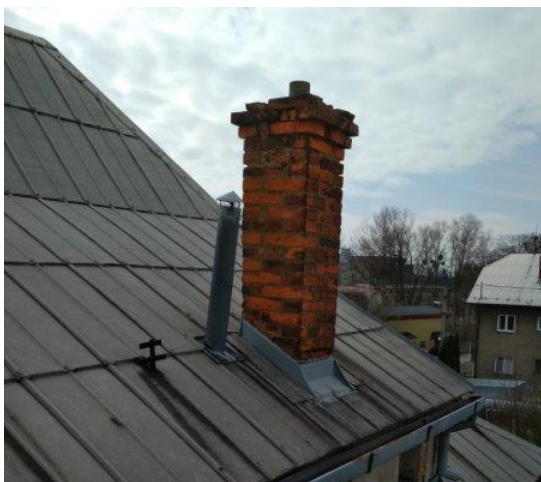
Komínové těleso je vyžděno z plných cihel (obr. /18/). Zdivo komínového pláště nad střešní rovinou není chráněno žádnou ochrannou vrstvou. Komínové těleso nemá krycí stříšku, komínový průduch tak není chráněn před deštěm nebo sněhem a snižuje se tak životnost komínového tělesa. Na komínovém tělese se nenachází krycí betonová deska chráněná oplechováním nebo ochranným nátěrem. Při vizuální prohlídce nebyly nalezeny závažné trhliny ve zdivu nebo v ložných či styčných spárách. Stav komínového tělesa odpovídá období jeho realizace.

obr. /18/ Pohled na komínový plášť vyzděný z plných cihel

Komínové těleso nemá krycí stříšku (obr. /18/), komínový průduch tak není chráněn před deštěm nebo sněhem a snižuje se tak životnost celého komínového tělesa. Vlivem degradace komínového tělesa dochází k uvolňování zdiva. Doporučujeme prověřit stav zdiva komínového tělesa a zvolit vhodný způsob rekonstrukce nadstřešní části komínového tělesa.

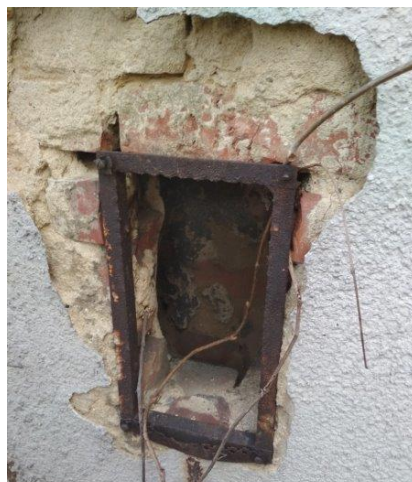
Komínové těleso v půdním prostoru je chráněno omítkou na které se nacházejí stopy po zatečení vlivem netěsnosti střešního pláště (obr. /20/). Chybí dvířka zakrývající vybírací otvory komínového tělesa (obr. /19/).

obr. /19/ Chybí dvířka vybíracího otvoru

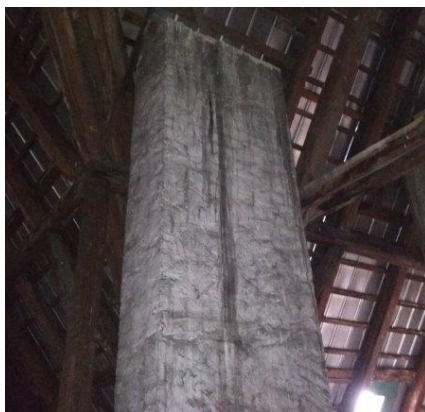
obr. /20/ V prostoru nevytápěné půdy je komínové těleso omítnuto. Na omítce se nacházejí stopy lokálního zatečení.

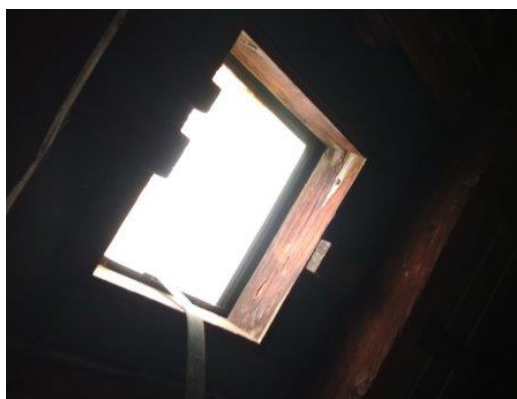
obr. /22/ Střešní výlez

Pro výlez na střešní rovinu jsou ve střeše osazeny střešní výlezy (obr. /22/). Samovolnému otevírání těchto oken je bráněno pomocí železné pásovin. Doporučujeme nahradit tento způsob zavírání výlezů bezpečnějším a spolehlivějším způsobem.

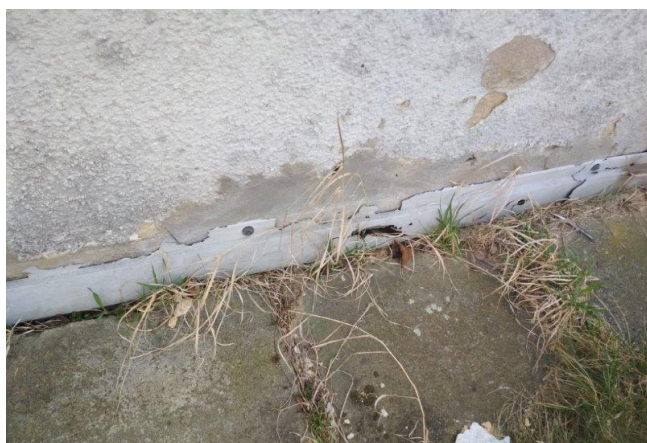
obr. /23/ Vytažení nopové fólie bez krycí lišty

- Z fasády vlivem zvýšeného hydrofyzikálního namáhání a končící její životností opadáva omítka.
- Krycí lišta nopové fólie chybí a vytažení nopové fólie vykazuje značnou degradaci. Doporučujeme její rekonstrukci za účelem prodloužení životnosti sanačních opatření spodní stavby.

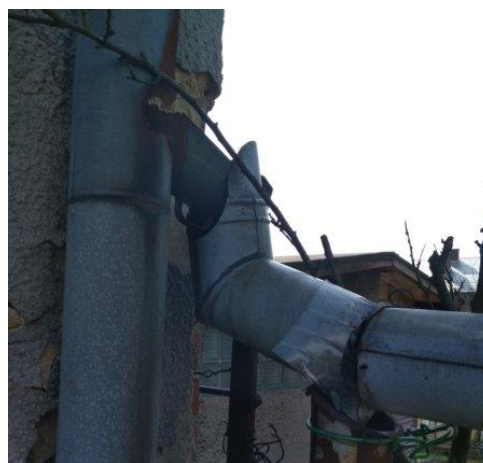
obr. /24/ Přerušení dešťového svodu

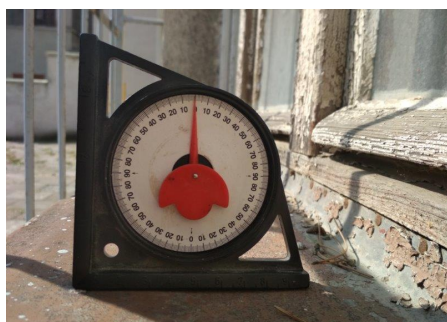
obr. /25/ Nedostatečný sklon okenních parapetů

Z líce obvodového zdiva vystupují klempířské prvky, které nesplňují požadovaný normový spád 3° (5,24%). Jedná se především o sklon oplechování parapetů (obr. /25/). Parapety jsou lokálně poškozené a neplní svoji funkci (obr. /27/). Může docházet k lokálním zátokům a degradaci povrchových vrstev.

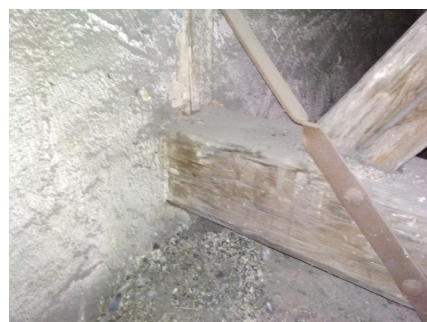
obr. /26/ Doporučujeme prověřit stav zazděných
zhlaví vazných trámů

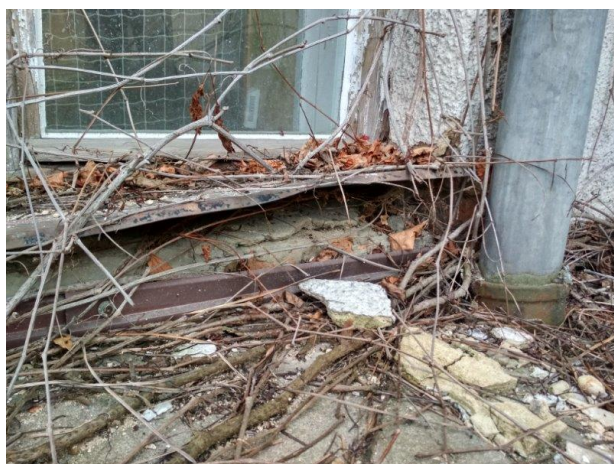
obr. /27/ Deformace okenního parapetu

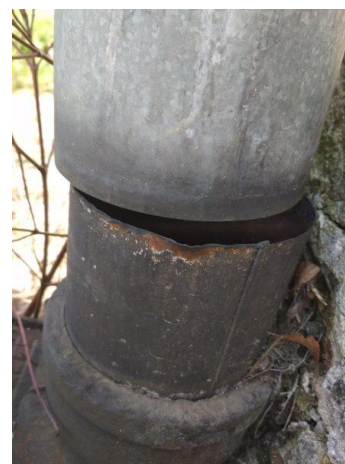
obr. /28/ Napojení dvou dílců dešťového svodu
vykazuje netěsnosti

Část střešních svodů (obr. /28/) a fasádních klempířských prvků je poškozená vlivem degradace a mechanického opotřebení. Doporučujeme tyto prvky nahradit, aby nedocházelo k zatékání srážkové vody do fasády nebo interiéru objektu.

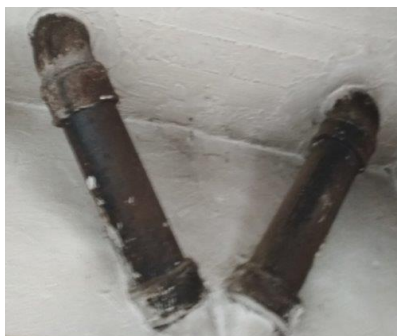
Vnitřní odpadní potrubí z litiny je částečně zrekonstruováno za potrubí z plastu (obr. /30/). Je vedeno volně po stěnách. Doporučujeme původní doposud nevyměněné části potrubí vyměnit a předejít tak případnému lokálnímu zatečení vlivem překročení životnosti odpadního potrubí (obr. /29/).

obr. /29/ Původní litinové potrubí

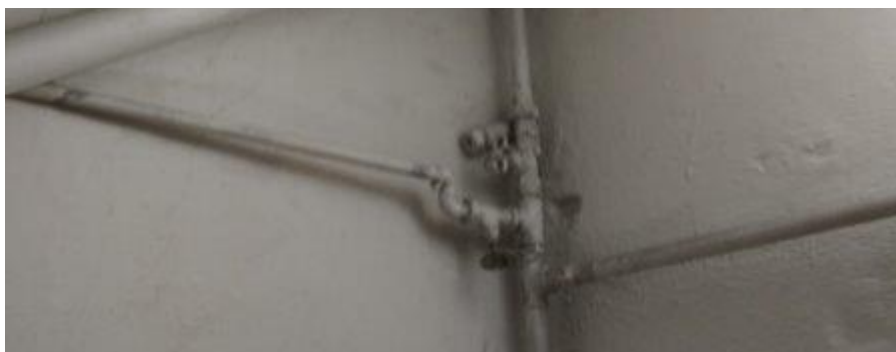
obr. /31/ Původní vodovodní potrubí a armatury jsou pravděpodobně na hranici své životnosti

Vnitřní vodovod je dle dostupných informací původní. Vodovodní ventily a uzávěry jsou na pokraji své životnosti (obr. /31/). Doporučujeme původní potrubí vyměnit a předejít tak případnému lokálnímu zatečení vlivem překročení životnosti vodovodního potrubí a vodovodních ventilů nebo uzávěrů.

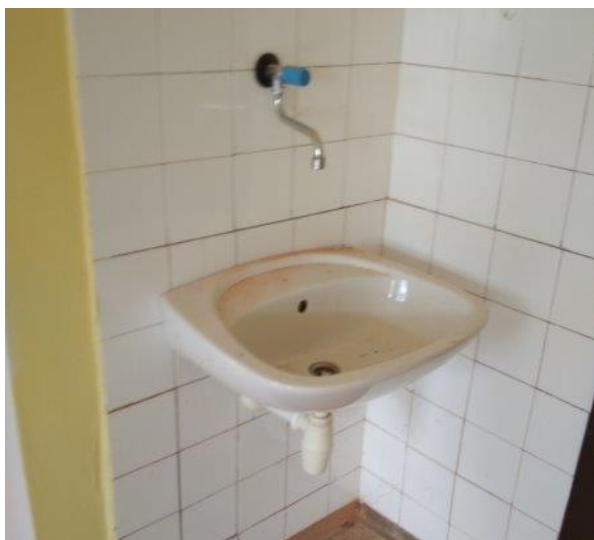
V objektu bývalé školy jsou zařizovací předměty převážně původní. V učebnách jsou umyvadla s původní otočnou výtokovou armaturou a původní zápachovou uzávkou (obr. /32/). Zařízení WC byly rekonstruovány před delší dobou za WC s nástěnnými splachovacími nádržkami (obr. /33/). Doporučujeme zrekonstruovat původní armatury a zápachové uzávěrky, aby bylo zabráněno případnému úniku pitné vody v důsledku překročení životnosti těchto doplňků zařizovacích předmětů.

obr. /32/ Pohled na původní umyvadlo nainstalované v učebně

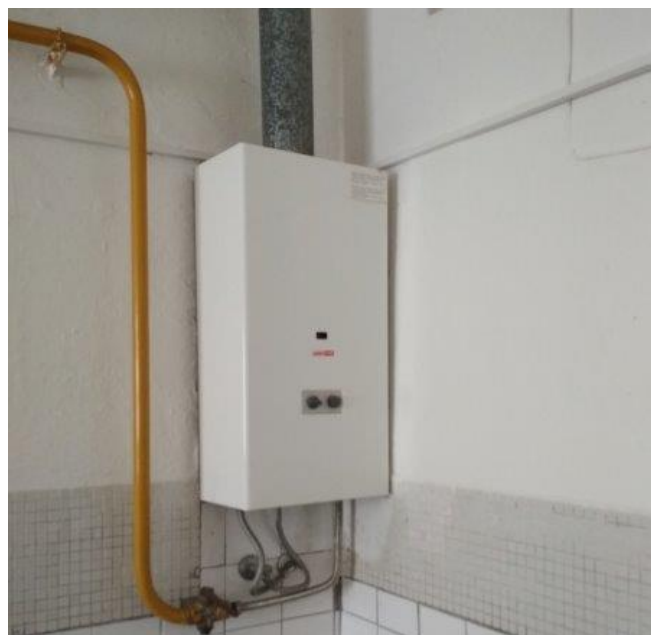
obr. /35/ Plynovod je napojen na plynový kotel

Vnitřní rozvody plynu jsou vedeny v ocelových trubkách (obr. /35/). Ocelové trubky jsou opatřeny nátěrem žluté barvy. Nátěr místy opadává a doporučujeme jej obnovit. Prostupy plynovodu vnitřními stěnami jsou řešeny pomocí ocelových chrániček. Při vizuální prohlídce je ochranný nátěr plynového potrubí značně zdegradovaný a doporučujeme proto revizi plynového potrubí.

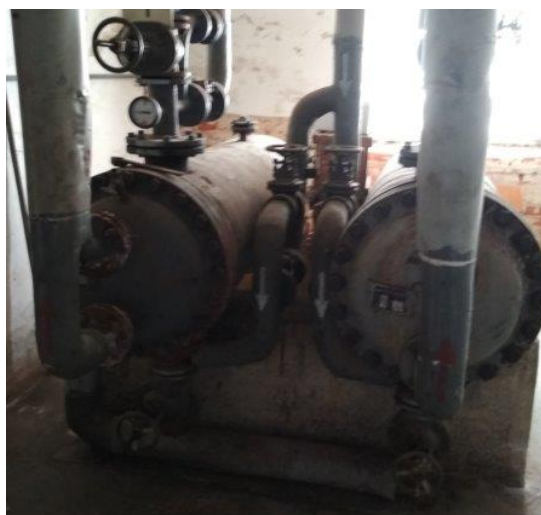
V objektu bývalé školy se nachází původní výměník. Doporučujeme podrobné zjištění jeho stavu. Vizuální prohlídkou bylo zjištěno, že výměník je pravděpodobně na hranici své životnosti (obr. /39/).

obr. /39/ Původní výměníková stanice s tlakoměrem

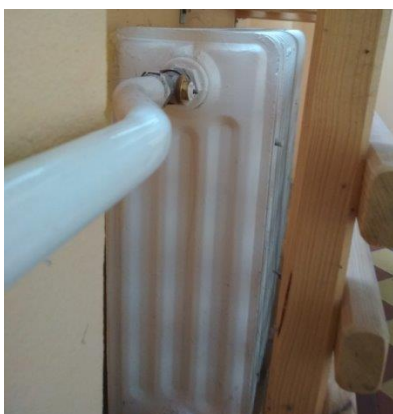
V prostorách bývalé školy jsou nainstalována otopná tělesa, která jsou převážně tvořena původními ocelovými článkovými radiátory (obr. /40/). Některá otopná tělesa byla vyměněna a nahrazena ocelovými deskovými radiátory. Otopná tělesa jsou doplněna termostatickými hlavicemi. Termostatické hlavice místy chybí. Doporučujeme doplnit otopná tělesa termostatickými hlavicemi, aby bylo umožněno regulovat teplotu otopného media v otopných tělesech.

obr. /40/ Ocelové článkové otopné těleso

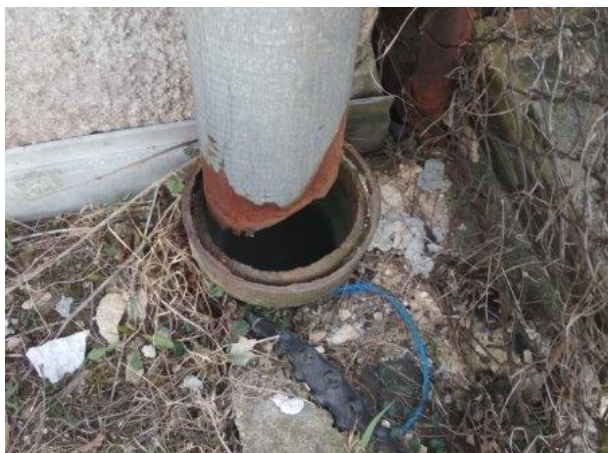
obr. /42/ Dešťový svod v místě upraveného terénu je značně zdegradovaný a může docházet k výtoku srážkové vody na terén

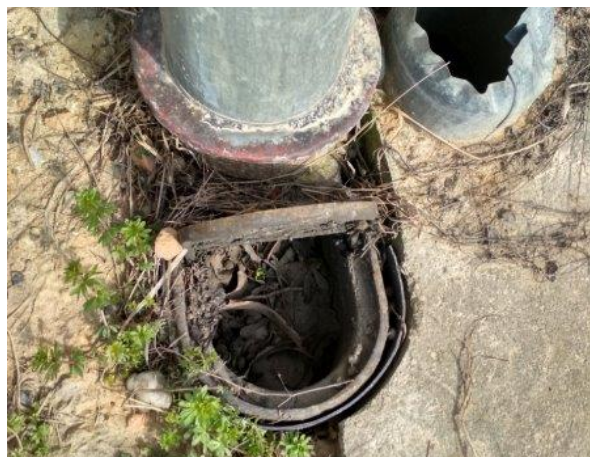
Ze střešní roviny je vedeno několik dešťových svodů, které jsou napojeny přes lapač střešních splavenin do kanalizace. Některé lapače střešních splavenin jsou poškozené a plné nečistot, jako je například listí (obr. /43/). V případě prudkého deště hrozí přehlcení lapače střešních naplavenin a následný výtok dešťové vody z něj v blízkosti suterénního zdiva a zvýšené vlhkostní namáhání suterénních stěn. Doporučujeme opravu a pravidelnou údržbu lapačů střešních naplavenin (minimálně dvakrát ročně čistit).

obr. /43/ Lapač střešních naplavenin je plný nečistot a je snížena jeho účinnost

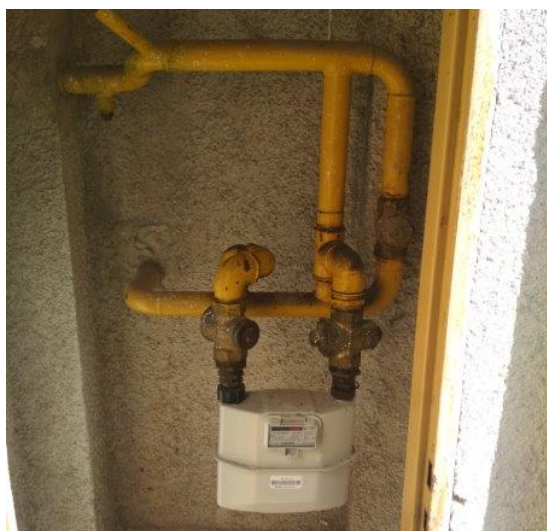
Dle dostupných informací je plynová přípojka z ocelového potrubí. V místě hlavního uzávěru plynu je cítit plyn. Doporučujeme proto prověřit těsnost plynovodu v místě HUP (obr. /44/).

obr. /44/ Hlavní uzávěr plynu v místě hlavního vstupu do objektu bývalé školy
