Inspekce mateřské školy

Mateřská školka
Poštovní 659
742 13 Studénka, Butovice

Vypracoval
DEKPROJEKT s.r.o.

Zpracováno v období
Březen 2019

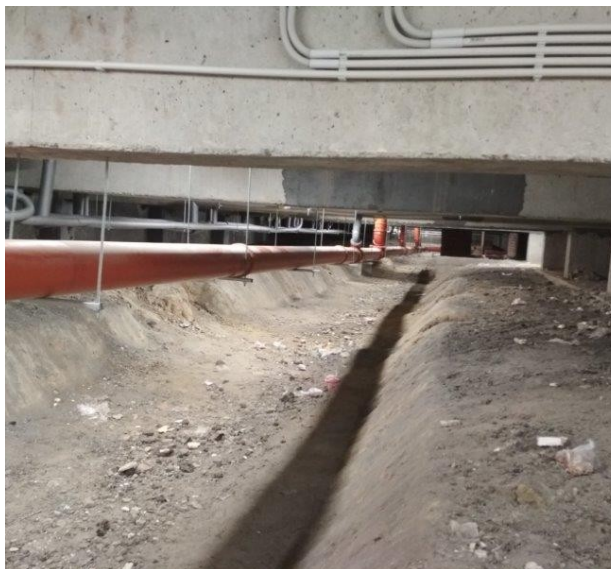
Pod podlahou 1.NP se nachází technické podlaží. Základová konstrukce je tvořena původními betonovými pásy. Na původních betonových pásech leží železobetonové průvlaky, které vynášejí vodorovné nosné konstrukce.

obr. /3/ Konstrukce podlahy prvního nadzemního podlaží je vynášena pomocí železobetonových průvlaků, které jsou uloženy na původní železobetonové pásy

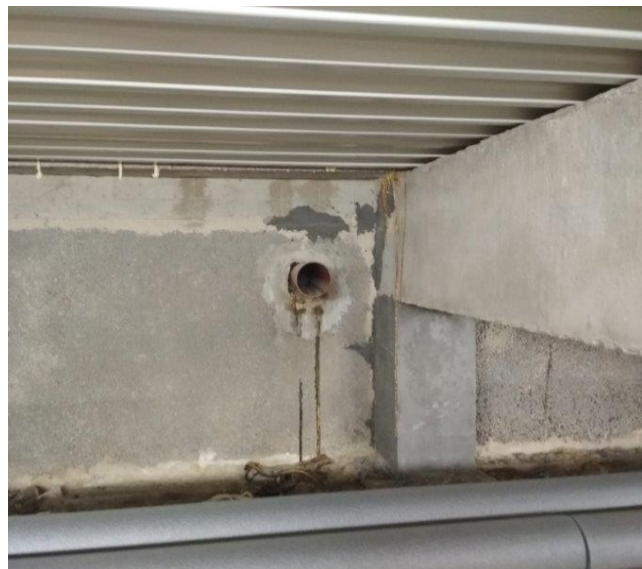
obr. /4/ Obvodové stěny technického podlaží jsou tvořeny původními betonovými stěnami

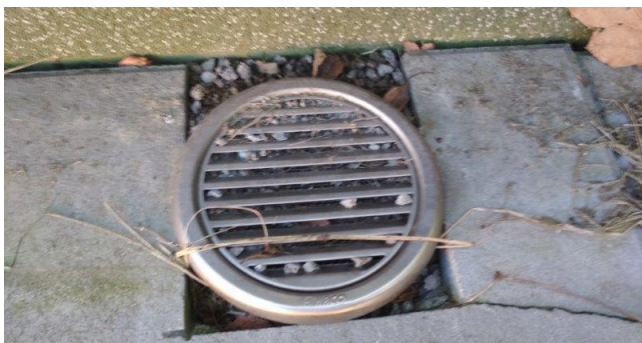
V suterénu se nacházejí ventilační otvory tvořené pomocí KG potrubí (obr. /6/). Na vnější straně objektu je potrubí ukončeno v úrovni okapového chodníčku pozinkovanou ventilační mřížkou (obr. /5/). Potrubí dle dostupných informací slouží k odvodu vodních par ze suterénu objektu. V nadzemních podlažích nebyly nalezeny žádné významné stopy, které by vypovídali o špatném provedení hydroizolace spodní stavby.

obr. /5/ Pozinkovaná ventilační mřížka ukončující ventilační potrubí

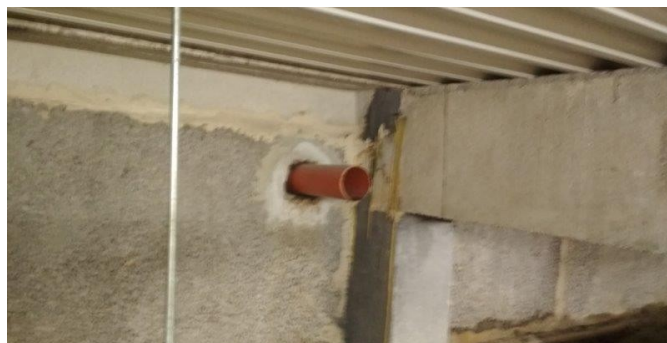
obr. /6/ Ventilační otvory suterénu jsou tvořeny KG trubkou

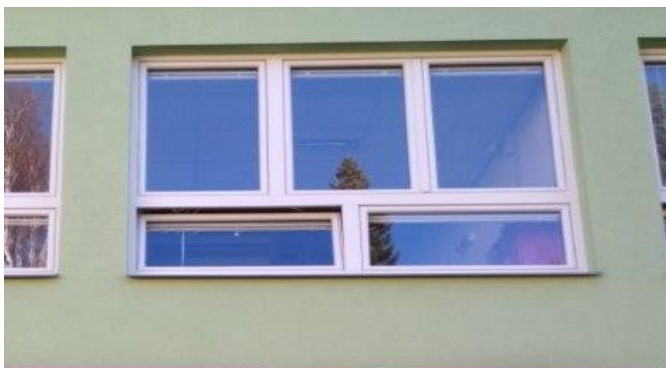
Po rekonstrukci jsou v objektu nainstalována nová plastová okna s izolačními dvojskly. Okenní výplně jsou ze strany interiéru i exteriéru bílé barvy. Ve spodní části okenního rámu se převážně nacházejí dvě výklopná křídla a v horní části jsou převážně 3 otevírací křídla (obr. /13/). Dle projektové dokumentace jsou rámy plastových oken tvořeny šesti komorami. Součinitel prostupu tepla okenní výplně je dle výpisů prvků 1,2 ($W/(m^2.K)$). Z vnější strany jsou okna doplněna oplechováním parapetu z titanzinku a z vnitřní strany plastovým parapetem.

obr. /13/ Pohled na okenní výplň ze strany exteriéru objektu

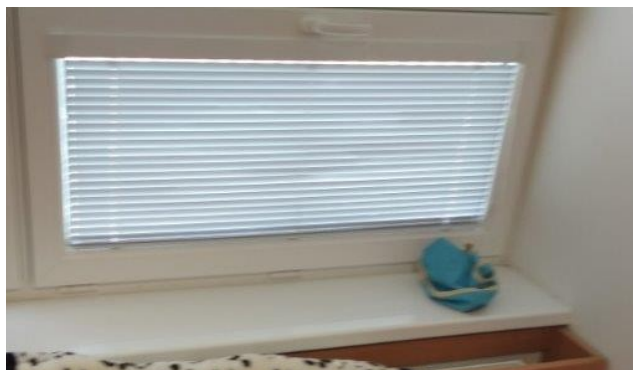
obr. /14/ Okenní křídla jsou doplněna vnitřním systémem horizontálních žaluzií

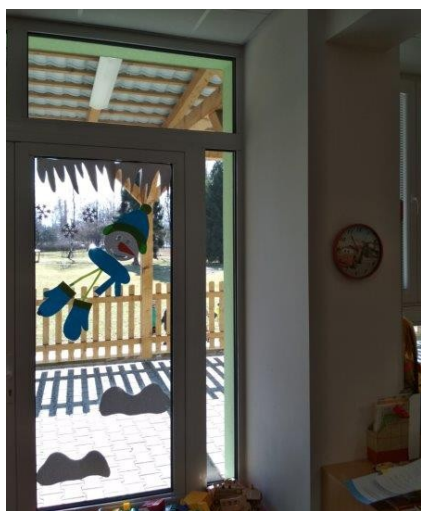
Vstupní dveře do objektu jsou po rekonstrukci hliníkové. Dveřní výplně jsou ze strany interiéru i exteriéru bílé barvy (obr. /15/). Podle výpisu prvků z projektové dokumentace rekonstrukce objektu je součinitel prostupu tepla dveřních výplní 1,2 ($W/(m^2.K)$).

obr. /15/ Pohled na vstupní dveře ze strany interiéru objektu.

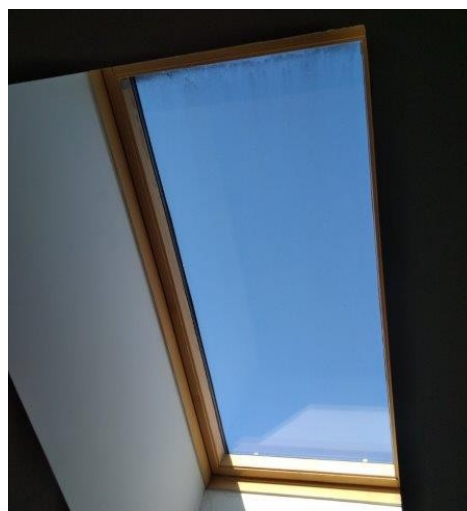
Ve třetím nadzemním podlažím se nacházejí dřevěná střešní okna (obr. /16/). Podle výpisu prvků z projektové dokumentace rekonstrukce objektu je okenní rám ze severské borovice a součinitel prostupu tepla okenní výplně je 1,0 ($W/(m^2.K)$).

obr. /16/ Prostory třetího nadzemního podlaží jsou prosvětleny pomocí střešních oken

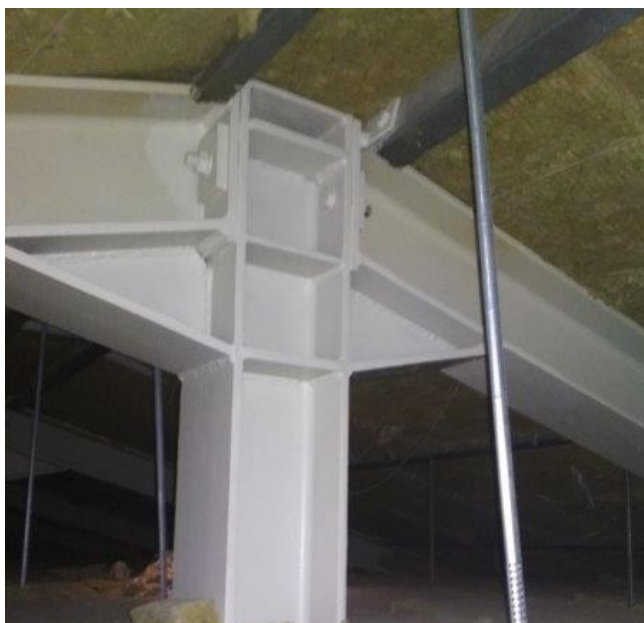
Střešní plášť je podle projektové dokumentace rekonstrukce objektu zateplený pomocí minerální vlny v tloušťce 100 mm mezi krokvemi a 80 mm pod krokvemi (obr. /21/). Podhled nad třetím nadzemním podlažím je zateplený pomocí minerální vlny v tloušťce 60 mm (obr. /22/).

obr. /21/ V podstřešním prostoru se nachází vzduchová mezera

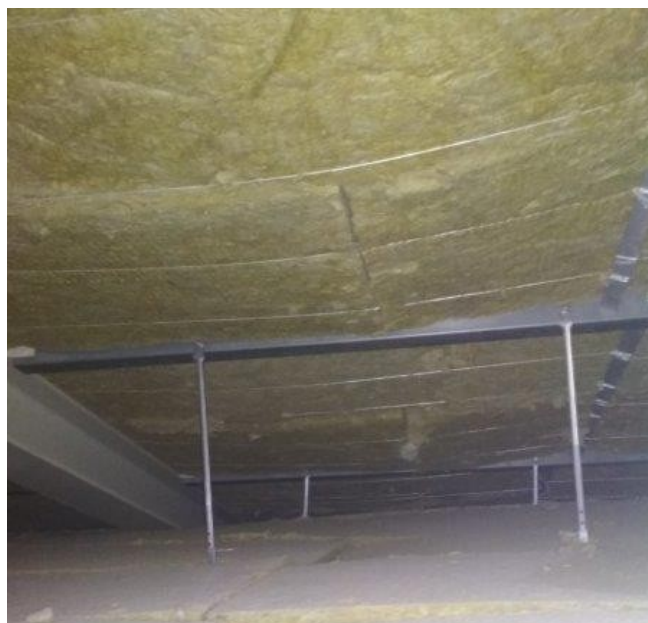
obr. /22/ Střešní plášť byl při rekonstrukci zateplen minerální vatou

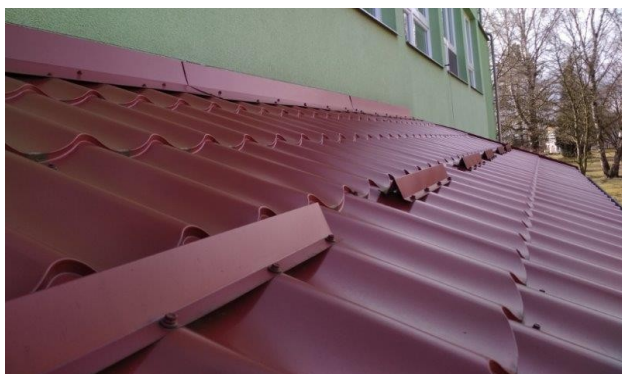
Srážková voda ze střešních rovin je odváděna do podokapních žlabů. Střešní rovina je doplněna systém protisněhových zábran (obr. /23/).

obr. /23/ Střešní rovina vstupních stříšek je doplněna systémem protisněhových zábran

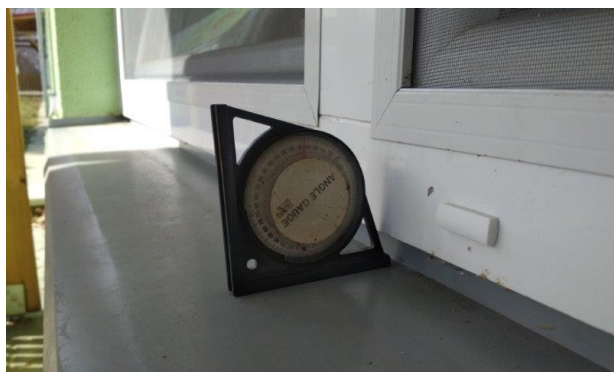
obr. /25/ Při vizuální prohlídce nebylo nalezeno okenní oplechování, které by nemělo dostatečný spád

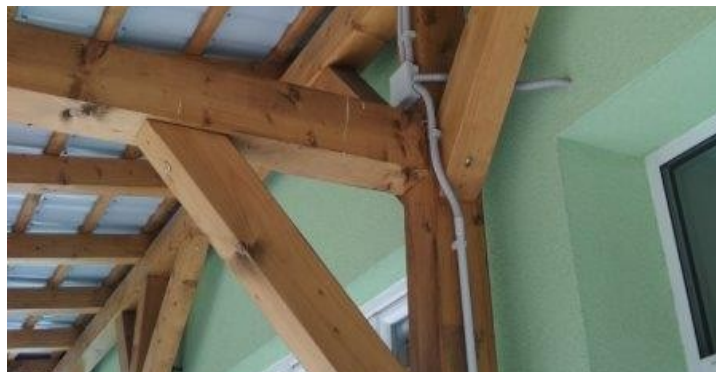
obr. /26/ Na terasách je střešní krytina vynášena pomocí latí a kroekvních trámů

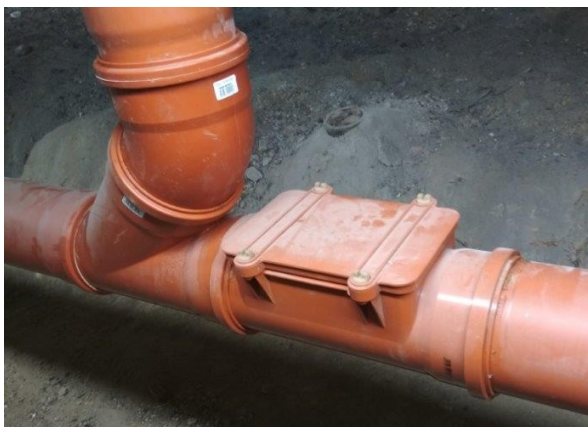
Vnitřní odpadní potrubí je po rekonstrukci vedeno v trubkách KG z polyvinylchloridu. Svislé odpadní potrubí je vedeno v instalačních předstěnách a ležaté potrubí je zavěšeno na stropní konstrukci suterénu objektu pomocí speciálních kotev. Ležaté odpadní potrubí je v místě styku dvou odpadních větví doplněno o systémové čistící tvarovky (obr. /27/).

obr. /27/ Ležaté potrubí je v místě styku dvou větví odpadního potrubí doplněno čistící tvarovkou

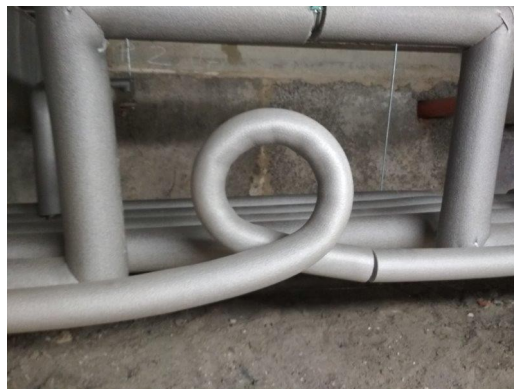
obr. /30/ Dilatace ležatého vodovodního potrubí

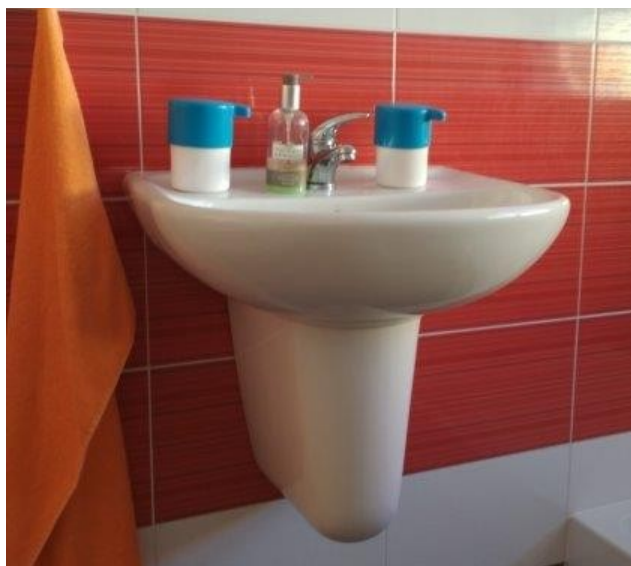
Veškerá sanitární zařízení jsou po rekonstrukci. Umyvadla jsou doplněna pákovou stojánkovou výtokovou armaturou a zápachovou uzavírkou. U výtokových armatur ani u zápachových uzavírek nebyly vizuální prohlídkou zjištěny zjevné vady. Doporučujeme vyměnit manuálně ovládané výtokové armatury bezdotykovou technologií, která by zvýšila hygienické vlastnosti objektu.

obr. /31/ Umyvadla jsou vybavena pákovou stojánkovou výtokovou armaturou

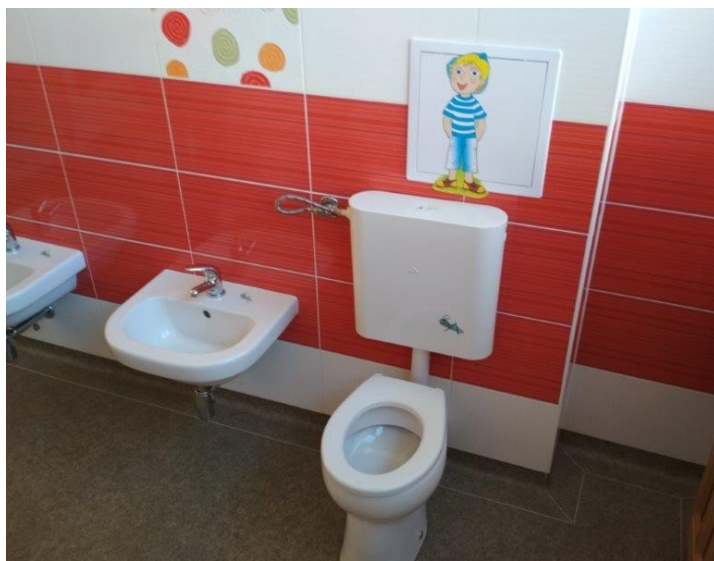
Klozety jsou po rekonstrukci s nástěnnou nádrží. Při vizuální prohlídce vypadají klozety v pořádku.

obr. /32/ Klozety jsou doplněny nástěnnou splachovací nádrží

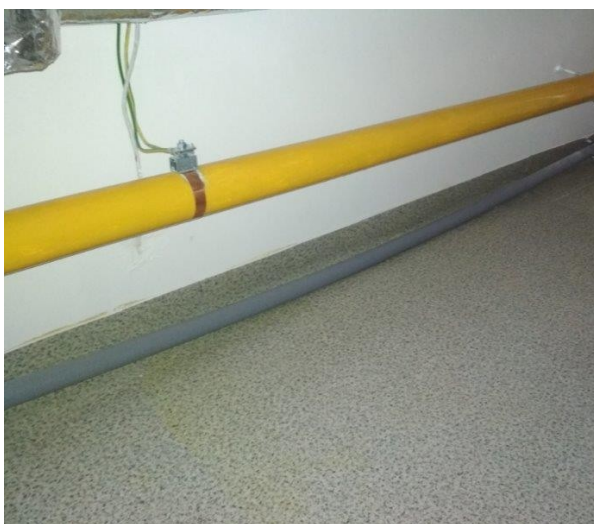
Vnitřní rozvody plynu jsou z větší části po rekonstrukci. Dle vizuální prohlídky jsou rozvody plynu v technickém podlaží původní. Plynové potrubí je opatřeno nátěrem žluté barvy a přes konstrukce je vedeno v ocelových chráničkách. V místě napojení na plynovou přípojku je plynovod značně zdegradován a je na něm hloubková koroze. Doporučujeme prověřit stav plynovodu v suterénu objektu revizí.

obr. /33/ Dle dostupných informací jsou rozvody plynu nadzemních podlaží vedeny v nových ocelových trubkách

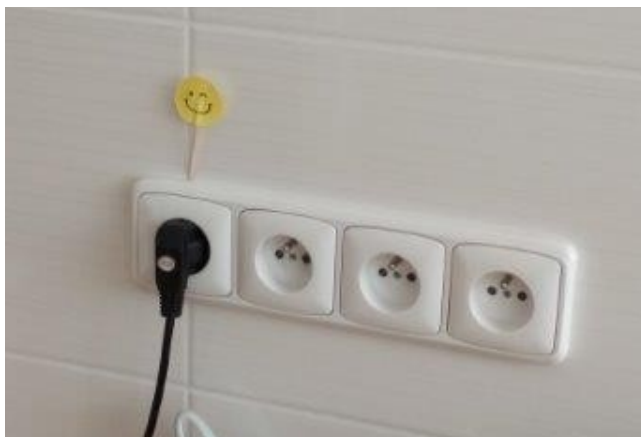
Vnitřní rozvody elektroinstalace jsou po rekonstrukci a jsou vedeny v mědi. V objektu jsou nainstalovány nové zásuvky a vypínače. Při vizuální prohlídce vypadají rozvody elektroinstalace v pořádku. V případě pochybení o jejich bezpečnosti doporučujeme jejich revizi.

obr. /35/ V objektu jsou nainstalovány nové zásuvky a vypínače světla

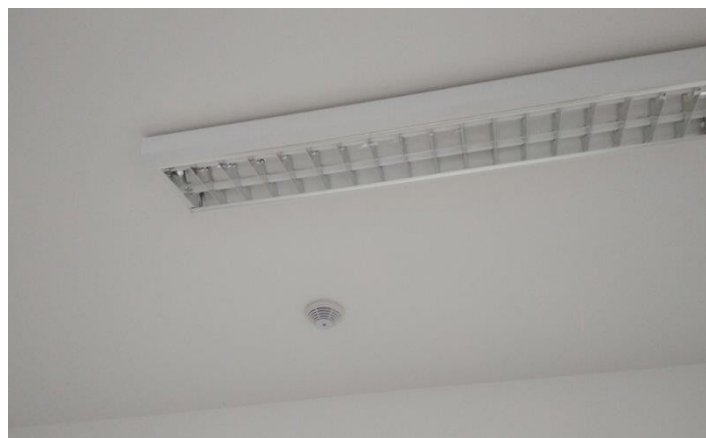
V objektu jsou nainstalována nová osvětlovací tělesa. Při vizuální prohlídce vypadají osvětlovací tělesa v pořádku.

obr. /36/ V objektu jsou nainstalována nová osvětlovací tělesa

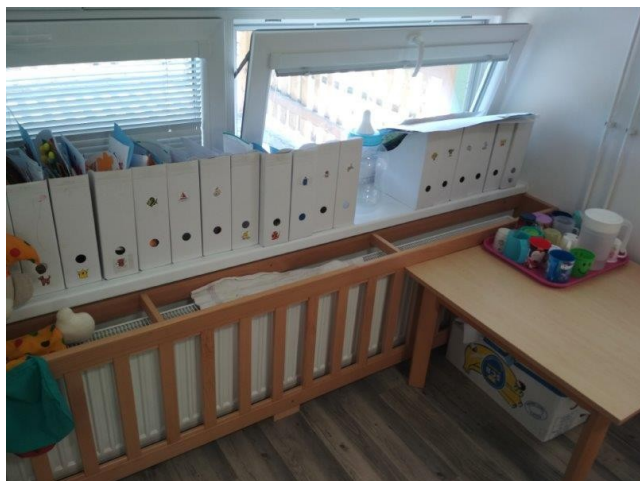
V objektu jsou nainstalována nová otopná tělesa. Jedná se o dvojité ocelové deskové radiátory. Otopná tělesa jsou doplněna novými termostatickými hlavice. Dle vizuální prohlídky vypadají otopná tělesa i termostatické hlavice v pořádku.

obr. /37/ Otopná tělesa jsou chráněna dřevěným obložením, aby bylo sníženo riziko poranění uživatelů objektu

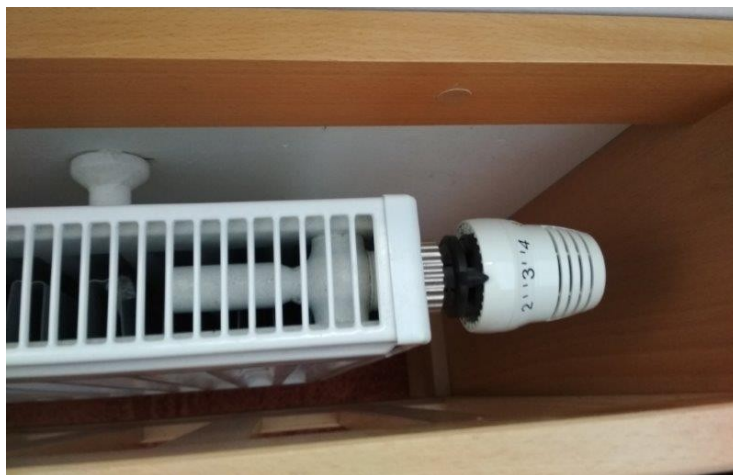
obr. /38/ Deskové ocelové radiátory jsou doplněny termostatickými hlavice

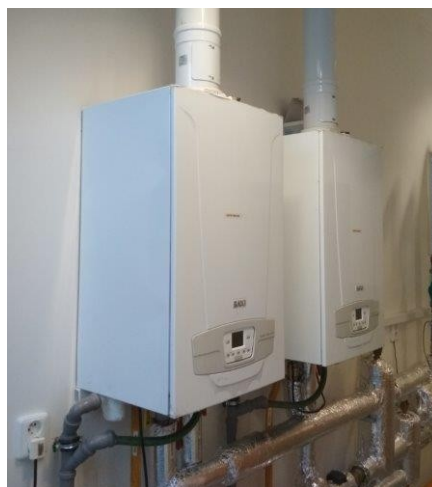
V třetím nadzemním podlaží se nachází zdroj vytápění. Zdrojem vytápění jsou plynové kotle, které ohřívají otopné médium. Dle dostupných informací se jedná o otopnou soustavu s nuceným oběhem otopného média. Kotle jsou doplněny zelenou a šedou membránovou expanzní nádrží. Provedenou vizuální prohlídkou nebyly zjištěny zjevné vady expanzní nádrže ani zdroje tepla.

obr. /40/ K vytápění objektu slouží plynový kotel umístěný v třetím nadzemním podlaží

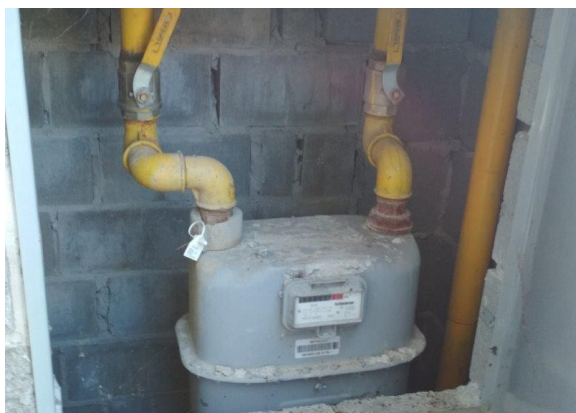
obr. /43/ Hlavní uzávěr plynu se nachází v přístavku vedle vstupu do objektu
