DEKPROJEKT s.r.o.

Zakázka číslo: 2019-006906-SchP

Inspekce základní školy

Základní škola
Butovická 346
742 13 Studénka, Butovice

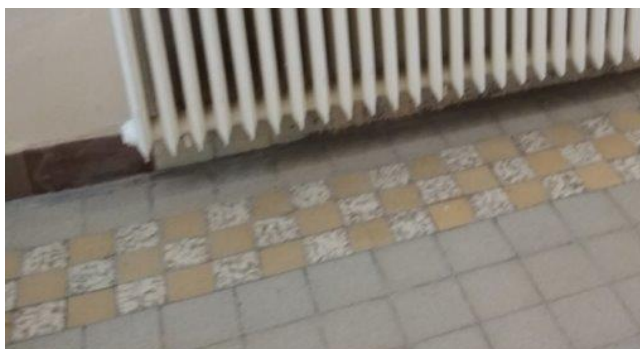
Rovinnost podlah původní části budovy odpovídá době realizace. Stářím původních podlahových vrstev a aplikací nových nášlapných vrstev na původní podlahy neodpovídají zcela současným požadavkům na výstavbu. Nerovnosti podkladu a nevhodná skladba stávajících podlah nejsou vhodným podkladem pro pokládku nových nášlapných vrstev. V důsledku nerovností dochází ke zvýšenému namáhání a snížení životnosti nášlapných vrstev.

obr. /15/ Nášlapná vrstva tvořená keramickou dlažbou

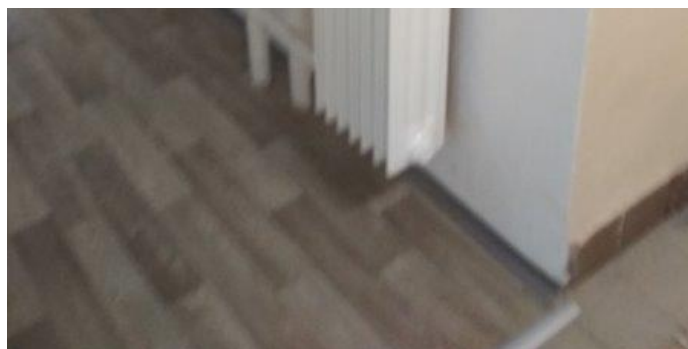
obr. /16/ Nášlapná vrstva tvořená PVC krytinou

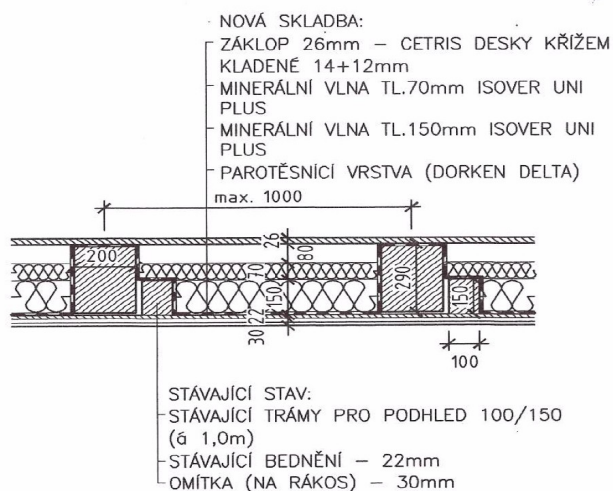
Stropní konstrukce nad třetím nadzemním podlažím je po rekonstrukci dodatečně zateplena ze strany nevytápěné půdy. Dle projektové dokumentace [18] je zateplena minerální vatou o tloušťce 200 mm.

obr. /39/ Skladba A – zateplení podlahy půdy [18]

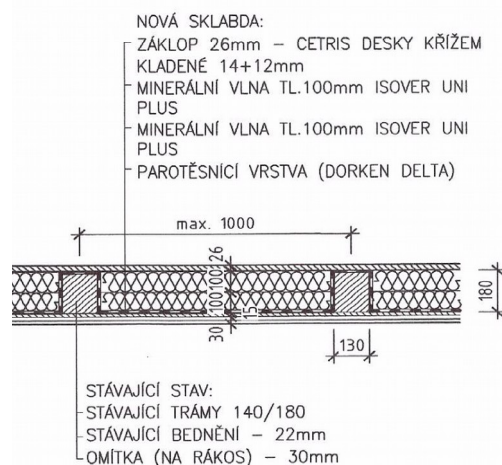
obr. /40/ Skladba B1 – zateplení podlahy půdy [18]

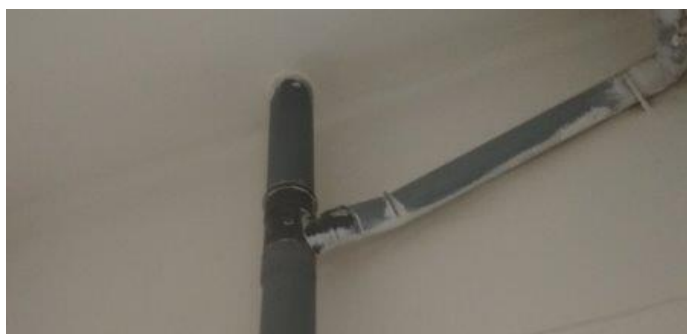
Dle dostupných informací je odpadní potrubí po rekonstrukci vedeno v plastu (obr. /41/). Potrubí je v prostorách WC a umýváren vedeno volně po stěnách.

obr. /41/ Odpadní potrubí je po rekonstrukci vedeno v plastových trubkách

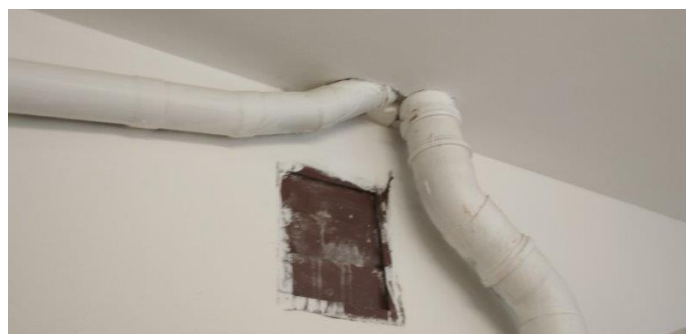
obr. /42/ Některé části potrubí jsou opatřeny nátěrem

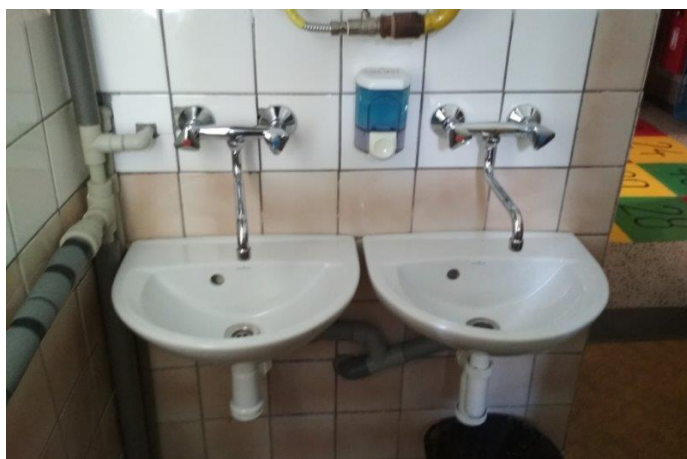
V objektu jsou převážně nainstalovány původní zařizovací předměty. Umyvadla jsou doplněna původními nástěnnými otočnými armaturami a zápachovými uzavírkami (obr. /43/). Dle vizuální prohlídky jsou výtokové armatury i zápachové uzavírky v pořádku.

obr. /43/ Nástěnné otočné výtokové armatury

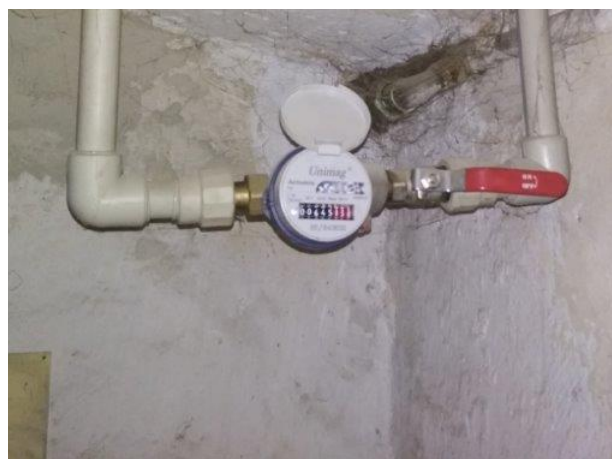
Dle dostupných informací od pana školníka byly rozvody vody zrekonstruovány cca před 20 lety a jsou vedeny v plastovém potrubí (obr. /44/). V době prohlídky byla prováděna lokální oprava vodovodního potrubí, které bylo poškozeno při kotvení profilu SDK při realizaci podhledu.

obr. /44/ V místě vodoměru je vodovodní potrubí po rekonstrukci vedeno v plastu

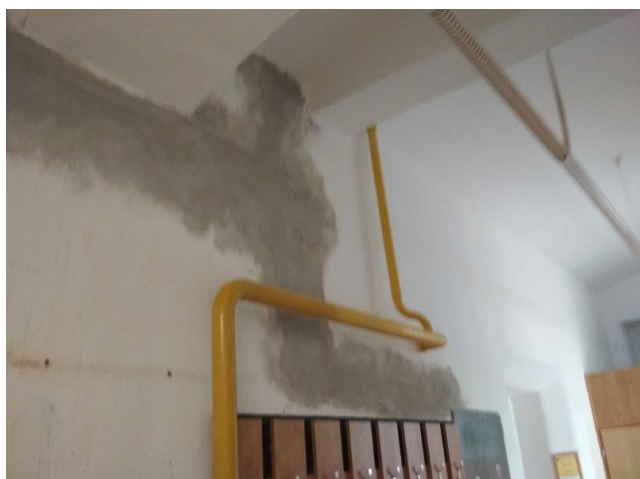
Vnitřní rozvody plynu jsou vedeny v ocelových trubkách. Ocelové trubky jsou opatřeny nátěrem žluté barvy. Plynovod je volně veden po stěnách (obr. /45/) a (obr. /46/). Prostupy plynovodu vnitřními stěnami jsou řešeny pomocí ocelových chrániček. Na vnitřní plynovod jsou napojeny zásobníkové ohřívače teplé vody a plynový kotel. Dle vizuální kontroly vypadá vnitřní plynovod v pořádku.

obr. /45/ Rozvody vnitřního plynovodu jsou vedeny volně po stěnách

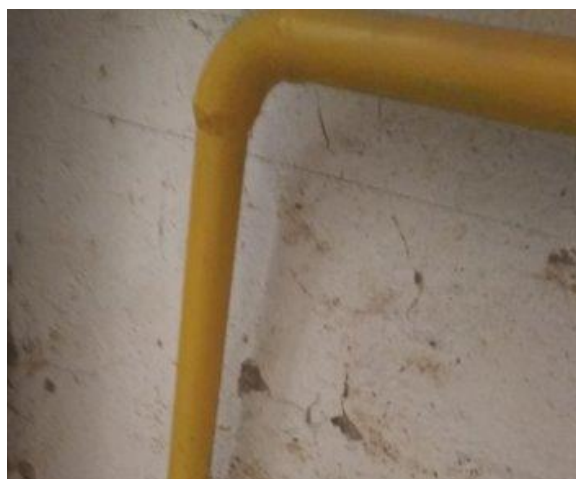
obr. /46/ Vnitřní plynovod v suterénu objektu

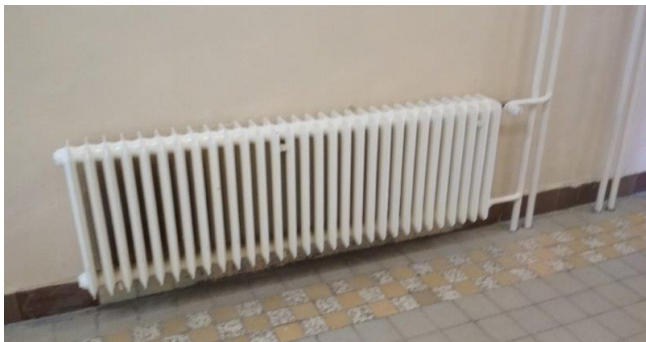
Ve staré budově jsou nainstalována původní otopná tělesa tvořená článkovými radiátory (obr. /49/). Doporučujeme původní otopná tělesa pravidelně kontrolovat a provádět jejich údržbu, s ohledem na dobu jejich užívání nelze vyloučit lokální defekty v místech těsnících prvků a spojů.

obr. /49/ Původní ocelové článkové otopné těleso obr. /50/ Nové ocelové deskové otopné těleso

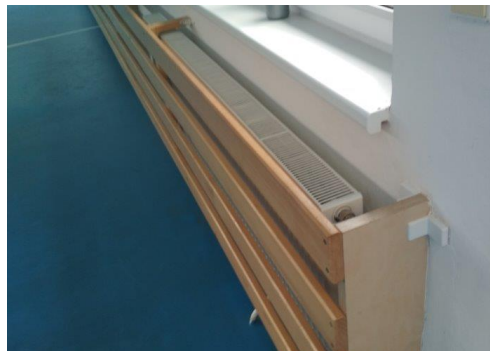
V přístavbě jsou nainstalována otopná tělesa tvořená dvojitými ocelovými radiátory (obr. /50/). Tato otopná tělesa se při vizuální prohlídce zdají být v pořádku.

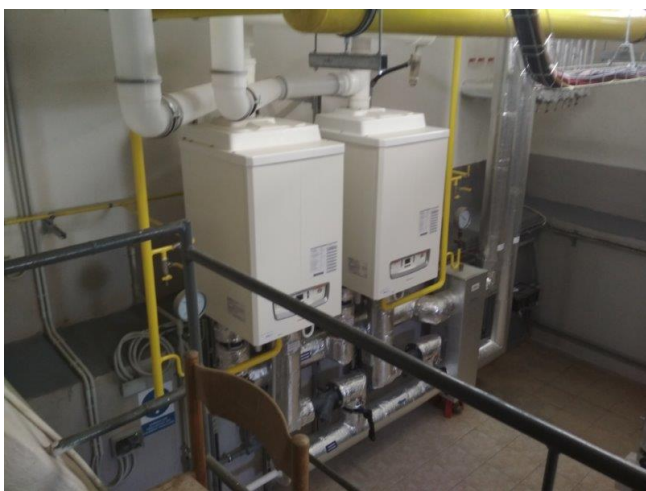
Zdrojem vytápění objektu je plynový kotel umístěný v suterénu (obr. /51/). Při vizuální prohlídce vypadá zdroj vytápění v pořádku.

obr. /51/ Zdrojem vytápění objektu je plynový kotel

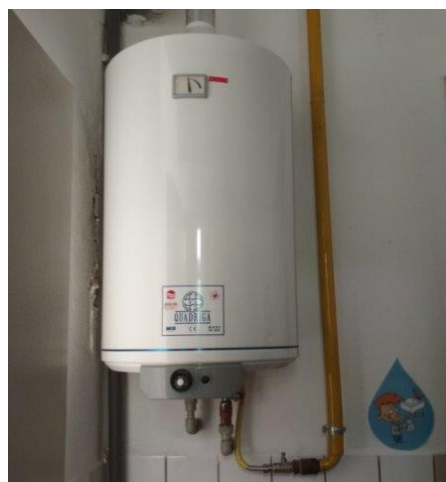
Pro ohřev teplé vody slouží zásobníkové ohřívače teplé vody (obr. /52/). Při vizuální prohlídce vypadají zásobníkové ohřívače teplé vody v pořádku.

obr. /52/ Zásobníkový ohřívač teplé vody

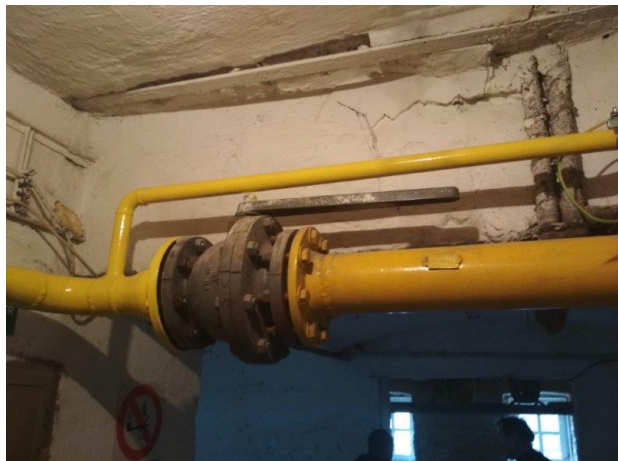
obr. /57/ Redukce plynového potrubí

Dle dostupných informací jsou přípojky technické infrastruktury původní. Doporučujeme proto prověřit jejich skutečný stav a předejít případné havárii.
