**DEK**

Zakázka číslo: 2019-006906-SchP

## **Inspekce objektu Městské policie**

Městská policie  
Poštovní 772  
742 13 Studénka, Butovice

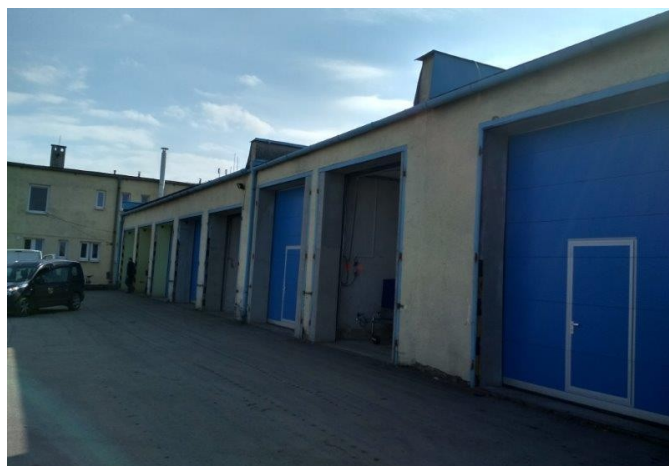
obr. /2/ Na objekt stanice Městské policie na severozápadní straně navazují garáže

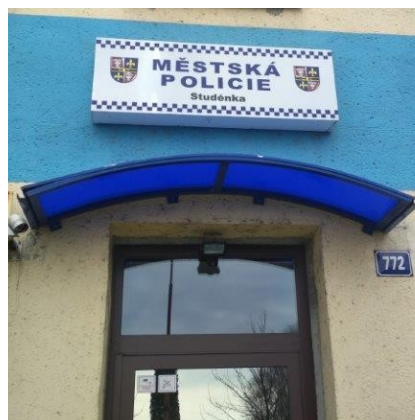
obr. /12/ Hlavní vstup do objektu je doplněn polykarbonátovou stříškou

Vstupní dveře do objektu jsou po rekonstrukci. Na jihovýchodní a severozápadní straně objektu se nacházejí hliníkové dveře s izolačním dvojsklem. Hliníkové dveřní výplně jsou doplněny polykarbonátovou krycí stříškou (obr. /11/)(obr. /12/).

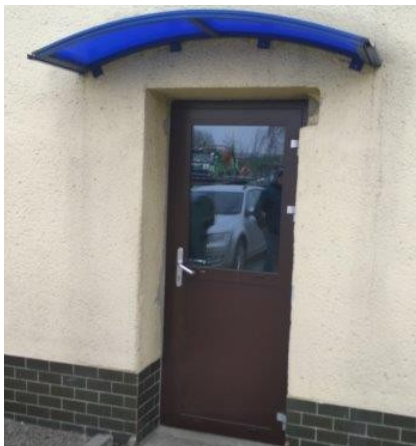
obr. /13/ Hliníkové vstupní dveře s izolačním dvojsklem

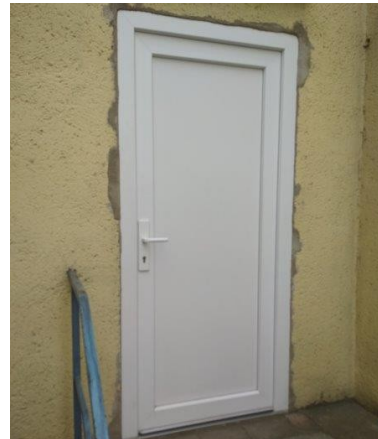
Na severovýchodní straně objektu se nacházejí dvoje plastové vstupní dveře. Jeden dveřní otvor je vyplněn dveřní výplní s izolačním dvojsklem a druhý dveřní otvor je vyplněn plnou dveřní výplní (obr. /14/).

obr. /14/ Plastové vstupní dveře s plnou výplní

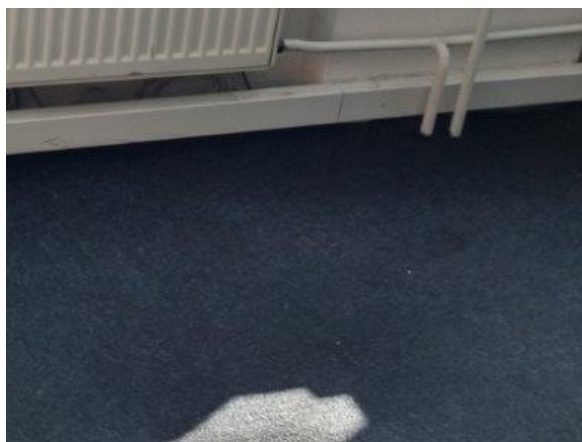
Skladby podlah v prvním nadzemním podlaží pravděpodobně neobsahují dostatečné zateplení. Nášlapné vrstvy se liší podle druhu místnosti. V kotelně se nachází betonová mazanina (obr. /16/), nášlapná vrstva komunikačních prostorů je tvořena keramickými dlaždicemi nebo koberci (obr. /15/).

Rovinnost podlah odpovídá době realizace. Stářím původních podlahových vrstev a aplikací nových nášlapných vrstev na původní podlahy neodpovídají zcela současným požadavkům na výstavbu. Nerovnosti podkladu a nevhodná skladba stávajících podlah nejsou vhodným podkladem pro pokládku nových nášlapných vrstev. V důsledku nerovností dochází ke zvýšenému namáhání a snížení životnosti nášlapných vrstev.

obr. /15/ V kancelářích je nášlapná vrstva podlahového souvrství tvořena převážně koberci

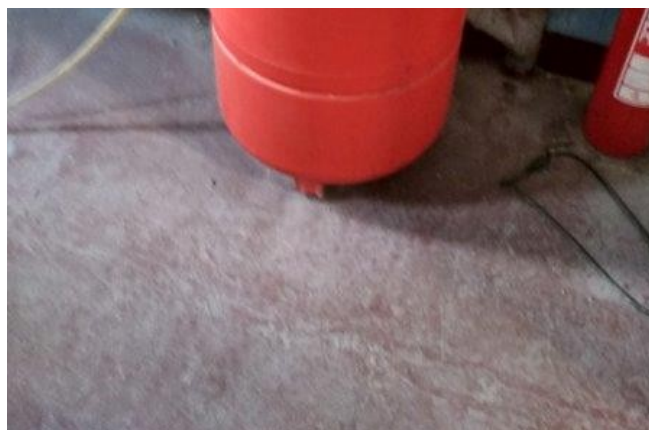
obr. /16/ Nášlapná vrstva kotelny je tvořena betonovou mazaninou

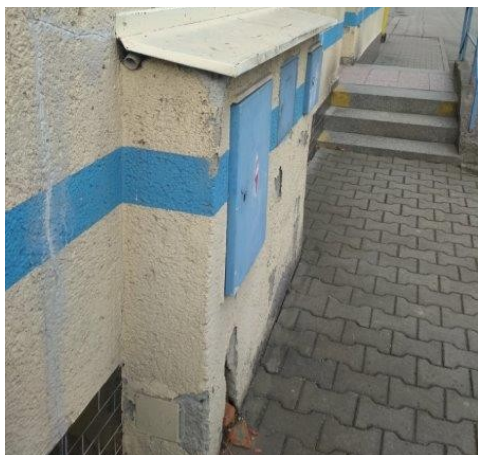
Okapový chodníček je tvořen na jihovýchodní straně objektu betonovými dlaždicemi a na severovýchodní straně objektu zámkovou dlažbou (obr. /17/). Na severozápadní straně objektu je okapový chodníček nahrazen štěrkovým násypem.

obr. /17/ Na severovýchodní straně objektu je okapový chodníček tvořen zámkovou dlažbou

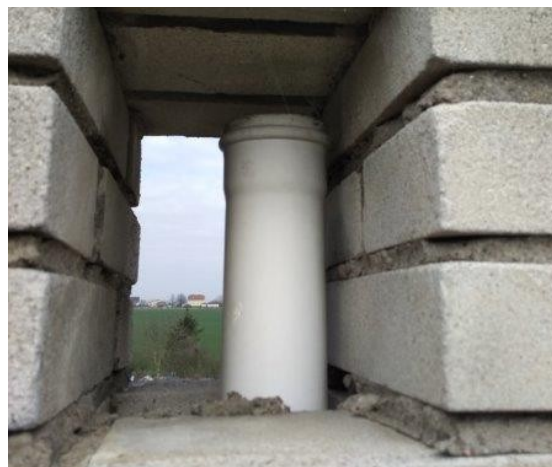
obr. /20/ V komínovém tělese je vyústěno odvětrání odpadního potrubí

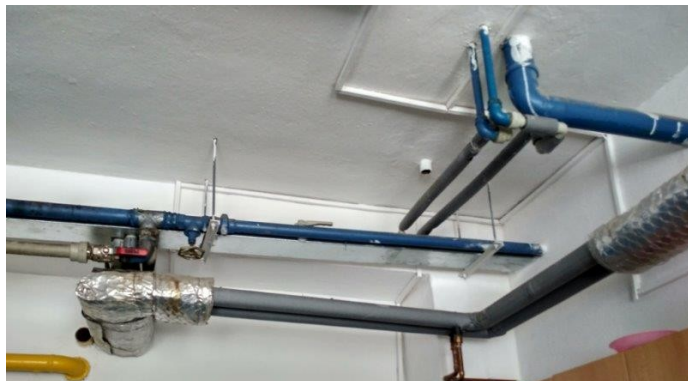
obr. /33/ Stávající vedení rozvodů vody

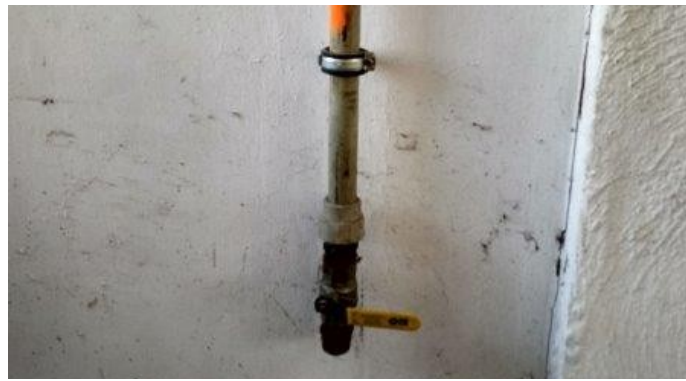
V garážích jsou rozvody po rekonstrukci vedeny v plastových trubkách. Některé výtokové armatury jsou

původní a jsou značně zdegradované (obr. /34/). Doporučujeme jejich výměnu a zabránění lokálnímu úniku vody.

obr. /34/ V garážích jsou rozvody vody po rekonstrukci v plastových trubkách

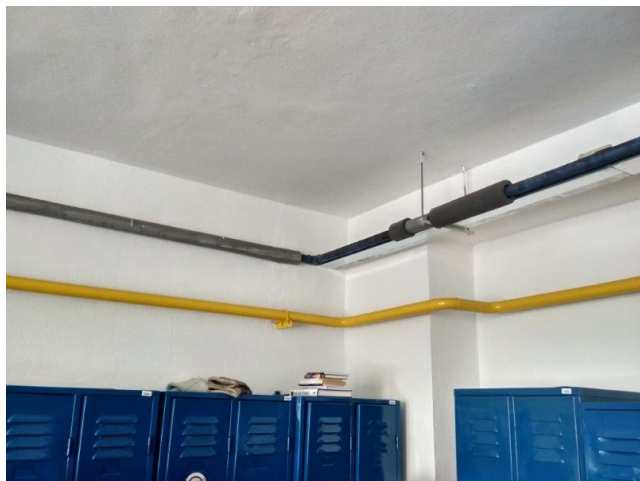
obr. /35/ V suterénu jsou rozvody plynu vedeny pod stropní konstrukcí

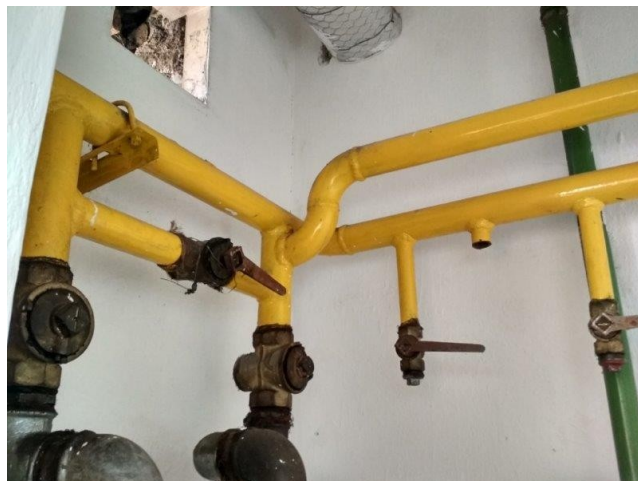
Vnitřní rozvody plynu jsou vedeny v ocelových trubkách. Ocelové trubky jsou opatřeny nátěrem žluté barvy (obr. /36/). Plynovod je volně veden po stěnách. Prostupy plynovodu vnitřními stěnami jsou řešeny pomocí ocelových chrániček. Dle vizuální kontroly vypadá vnitřní plynovod v pořádku.

obr. /36/ Pohled na plynovodní rozvody v místě plynoměrné sestavy

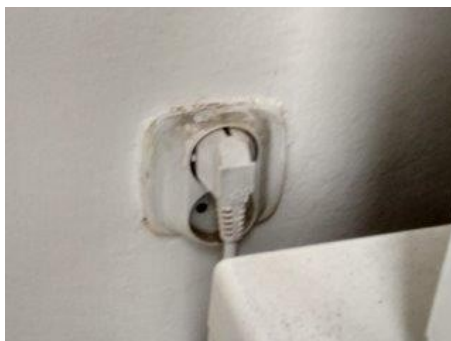
obr. /37/ Původní elektrická zásuvka

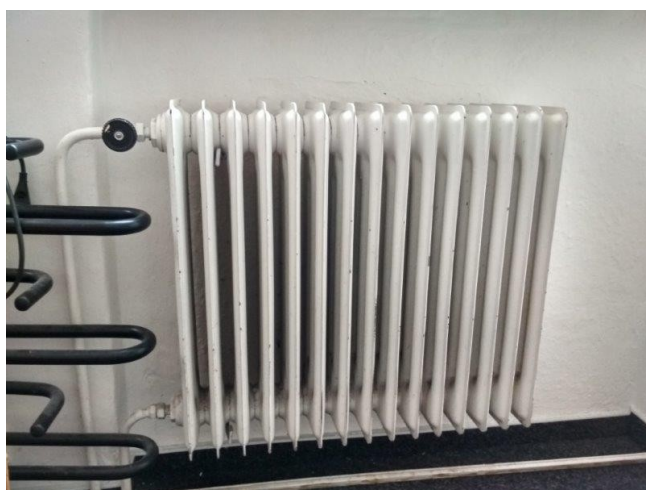
V objektu jsou instalována původní i zrekonstruovaná otopná tělesa. Původní otopná tělesa jsou tvořena ocelovými článkovými radiátory (obr. /39/). Součástí původních těles nejsou termostatické hlavice, které by umožňovaly regulaci teploty otopného tělesa. S ohledem na stáří těchto otopných těles dochází k lokálním defektům a únikům otopného média. Doporučujeme původní otopná tělesa pravidelně kontrolovat a provádět jejich údržbu.

obr. /39/ Původní ocelové článkové otopné těleso

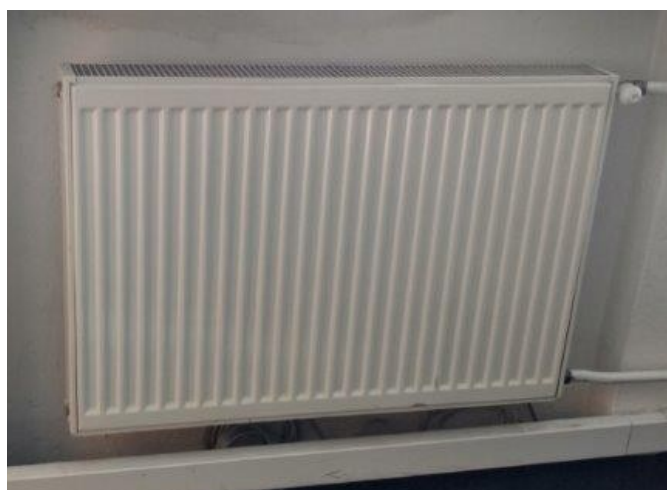
obr. /40/ Nové ocelové deskové otopné těleso

Zrekonstruovaná otopná tělesa jsou tvořena dvojitými ocelovými deskovými radiátory (obr. /40/). Tato otopná tělesa jsou doplněna termostatickými hlavicemi. Vizuelní prohlídkou nebyly zjištěny zjevné vady termostatických hlavic.

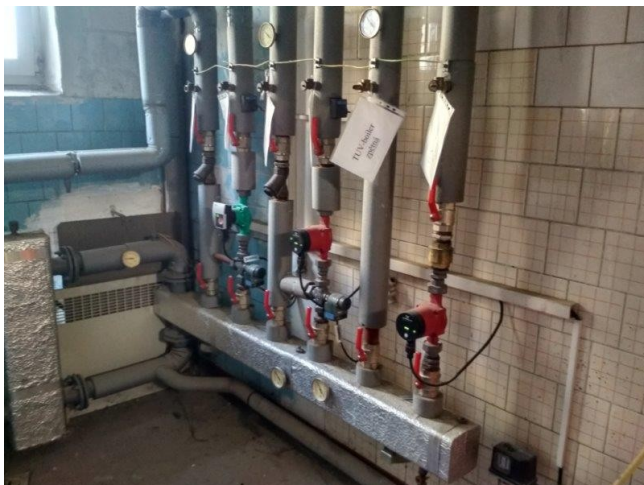
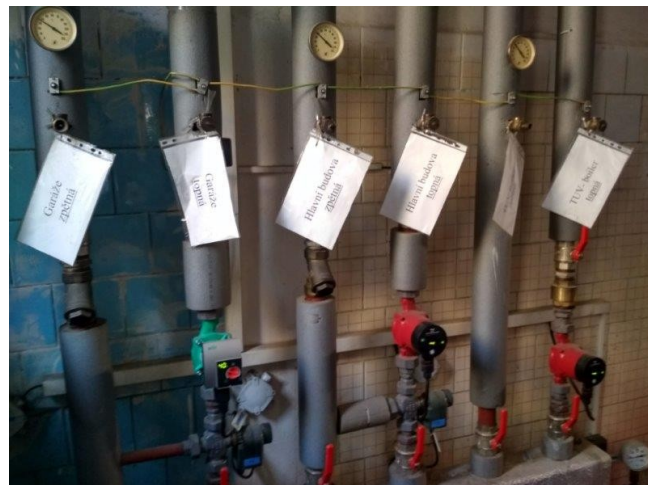
obr. /41/ Výměník v prvním nadzemním podlažím    obr. /42/ Výměník v prvním nadzemním podlažím

Zdroj vytápění objektu stanice Městské policie je umístěn v prvním nadzemním podlaží (obr. /41/). Zdroj vytápění při vizuelní prohlídce vypadal v pořádku.

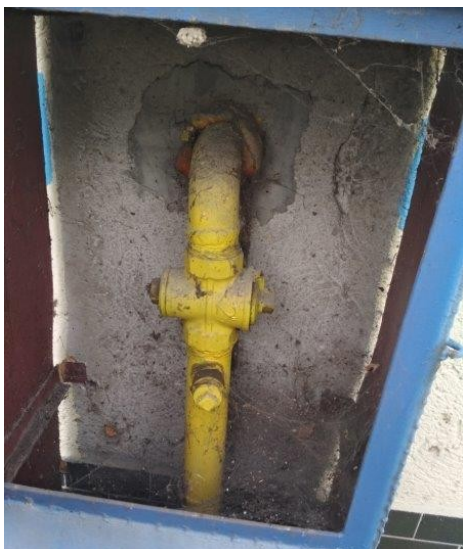
Hlavní uzávěr plynu je umístěn na jihovýchodní straně objektu v blízkosti hlavního vstupu do objektu (obr. /44/).

obr. /44/ Hlavní uzávěr plynu je umístěn v plechové skříni v místě hlavního vstupu do objektu stanice Městské policie
