Inspekce budovy střední školy na Arm. gen. L. Svobody 760

Budova střední školy
Arm. gen. L. Svobody 760
742 13 Studénka, Butovice

Vypracoval
DEKPROJEKT s.r.o.

Zpracováno v období
Duben 2019

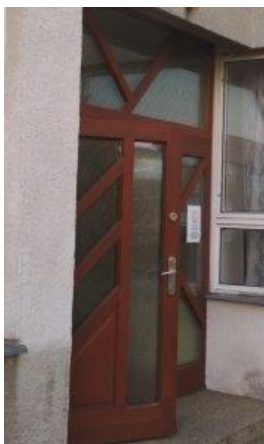
Hlavní vstupní dveře do objektu jsou po rekonstrukci dřevěné s izolačními dvojskly (obr. /11/). Barva dveřní výplně je ze strany interiéru i exteriéru hnědá.

obr. /11/ Pohled na hlavní vstupní dveře ze strany exteriéru

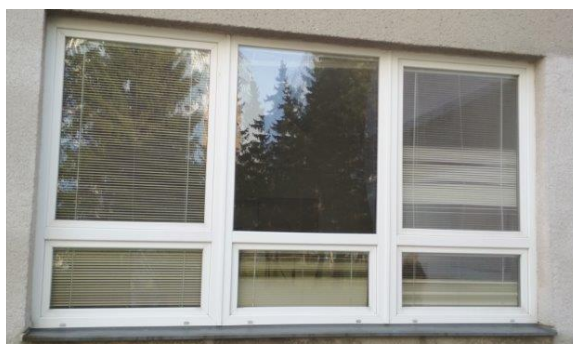
V místě hlavního vstupu do objektu je okenní výplň po rekonstrukci plastová s izolačními dvojskly (obr. /13/). Tloušťka okenního rámu je cca 9,5 cm. Barva okenní výplně je ze strany interiéru i exteriéru bílá. Okenní výplň je ze strany exteriéru doplněna oplechováním parapetu a z vnitřní strany bílým plastovým parapetem.

obr. /13/ V místě hlavního vstupu se nachází plastová okenní výplň s izolačním dvojsklem

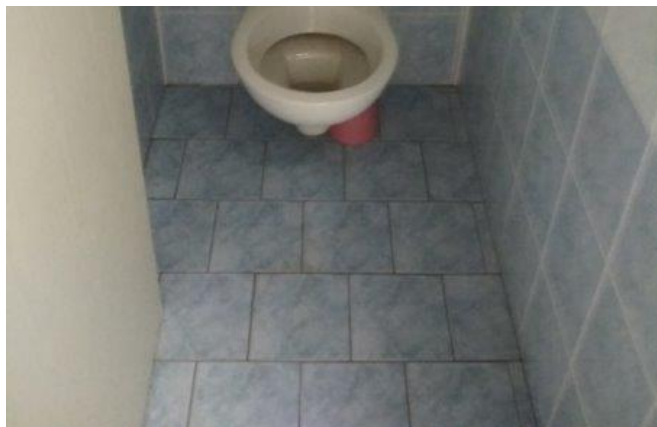
Podlahové skladby neobsahují účinné zateplení. Nášlapné vrstvy se liší podle druhů místnosti. Nášlapná vrstva komunikačních prostorů a učeben je převážně tvořena PVC krytinou (obr. /16/), na WC je keramická dlažba (obr. /15/), v učebně informatiky je koberec.

obr. /15/ Nášlapná vrstva WC je tvořena keramickou dlažbou

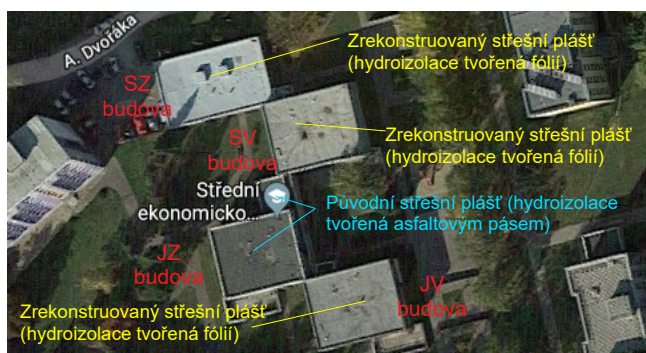
obr. /19/ Schéma střešních plášťů

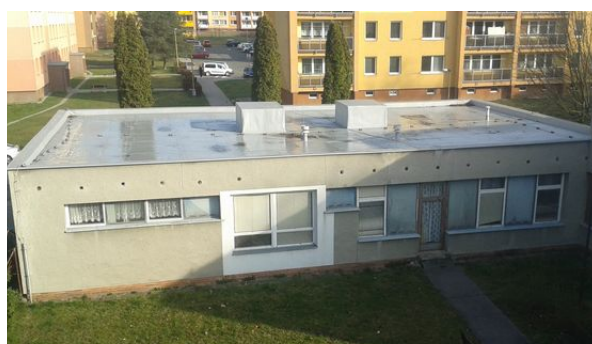
Severozápadní část objektu je zastřešena pomocí ploché střechy s vnitřním odvodněním. Hydroizolace střešního pláště je po rekonstrukci tvořena fólií z měkčeného polyvinylchloridu.

obr. /20/ Pohled na střešní rovinu severozápadní budovy

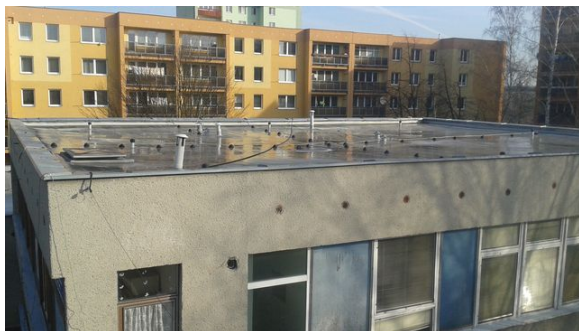
Severovýchodní budova je zastřešena pomocí ploché střechy s vnitřním odvodněním. Hydroizolace střešního pláště je po rekonstrukci tvořena fólií z měkčeného polyvinylchloridu.

obr. /21/ Pohled na střešní rovinu severovýchodní části objektu

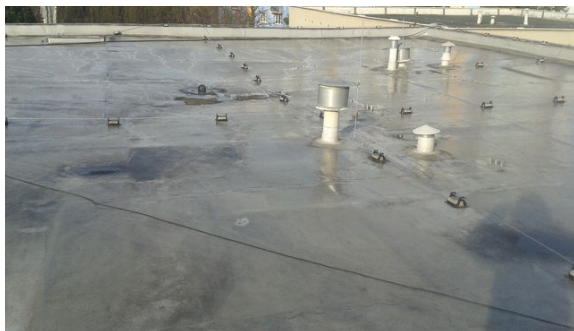
Jihovýchodní část objektu je zastřešena pomocí ploché střechy s vnitřním odvodněním. Hydroizolace střešního pláště je tvořena fólií z měkčeného polyvinylchloridu. Fólie je vytažena na oplechování atiky a tělesa vystupující nad střešní rovinu s dostatečným přesahem. V místech prostupů je fólie zakončena plastovou stahovacími objímkami, které nemají dostatečnou trvanlivost a doporučujeme jejich výměnu za nerezové včetně podtmelení zakončení fólie na prostupu.

obr. /27/ Pohled na střešní rovinu jihovýchodní části objektu

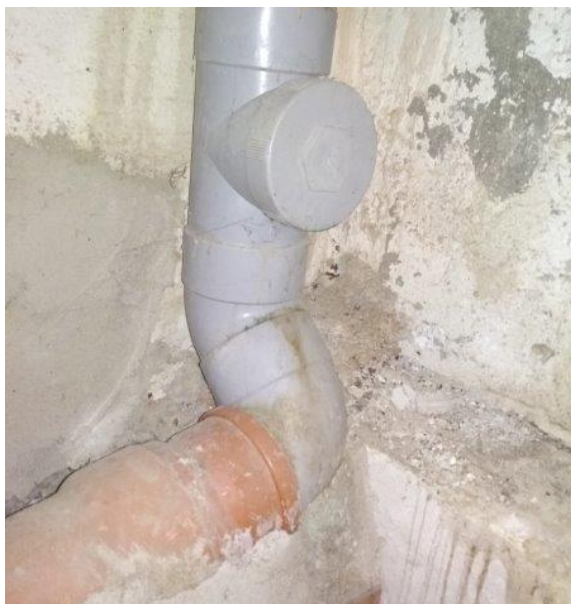
Odpadní potrubí je po rekonstrukci převážně vedeno v plastových trubkách (obr. /31/). Vizualní prohlídkou nebyly zjištěny defekty na odpadním potrubí.

obr. /31/ Odpadní potrubí je po rekonstrukci vedeno v plastových trubkách

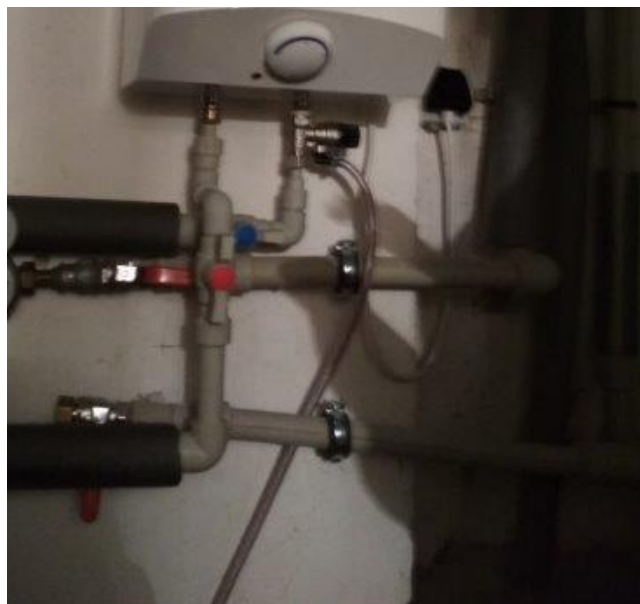
Vnitřní rozvody vodovodu jsou po rekonstrukci převážně vedeny v plastových trubkách (obr. /32/). Při vizuální prohlídce vypadá vnitřní vodovod v pořádku.

obr. /32/ Vnitřní rozvody vodovodu jsou po rekonstrukci vedeny v plastových trubkách

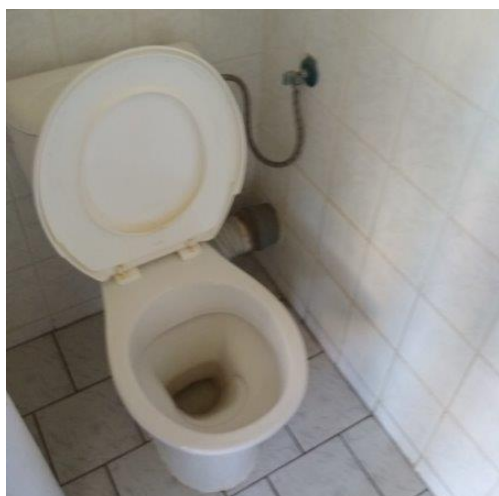
obr. /33/ WC typu kombi

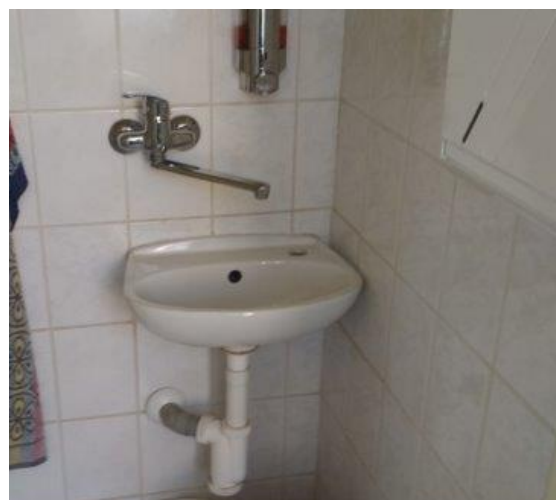
V objektu jsou nainstalována umyvadla se zápornými výtokovými armaturami. Jedná se o nástěnnou pákovou výtokovou armaturu (obr. /34/). Součástí umyvadel je také zápachová uzavírka. Dle vizuální prohlídky jsou výtokové armatury i zápachové uzavírky v pořádku.

obr. /34/ Umyvadla jsou doplněna nástěnnými pákovými výtokovými armaturami

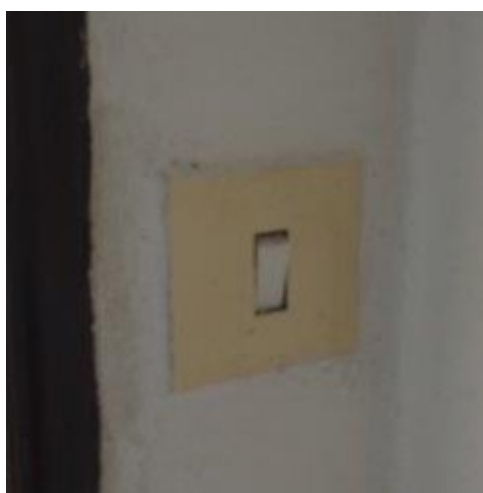
Vnitřní rozvody elektřiny jsou pravděpodobně původní a jsou převážně vedeny v drážkách omítek. Stav rozvodů elektrické energie odpovídá jejich stáří. Pro zjištění skutečného stavu rozvodů elektřiny doporučujeme provést jejich revizi.

obr. /35/ Pohled na stávající spínač osvětlení

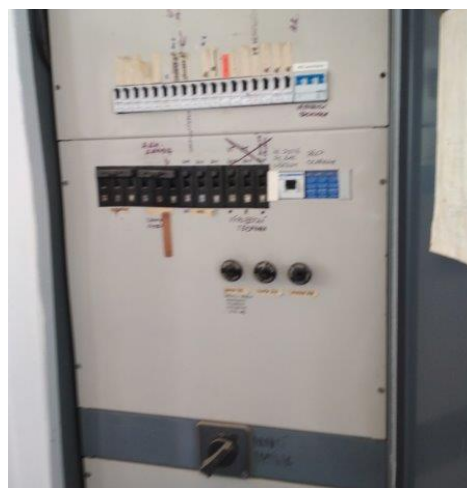
obr. /36/ Pohled na stávající rozvaděč elektrické energie s jističi

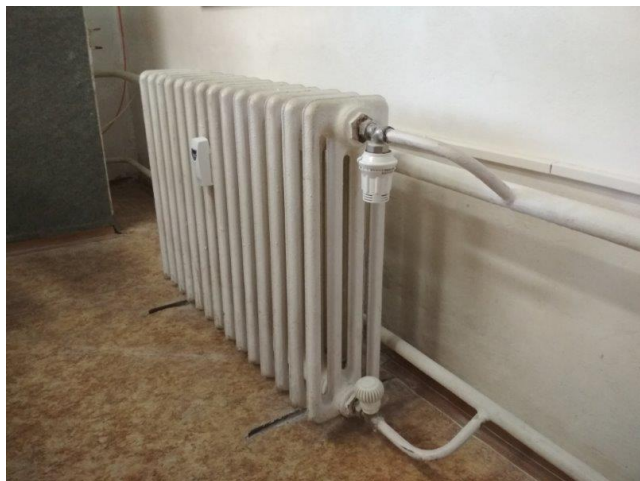
V objektu jsou převážně nainstalována původní otopná tělesa tvořená litinovými článkovými radiátory (obr. /37/). Doporučujeme pravidelnou údržbu původních otopných těles.

obr. /37/ Původní litinový článkový radiátor

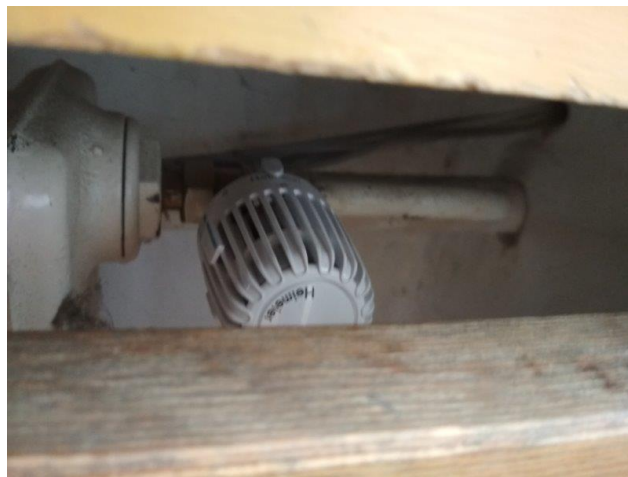
Radiátory jsou doplněny termostatickými hlavicemi (obr. /38/). Termostatické hlavice při vizuální prohlídce vypadají v pořádku. Rozvody otopného média jsou převážně původní vedené v ocelových trubkách. Doporučujeme pravidelnou údržbu rozvodů otopného média.

obr. /38/ Otopná tělesa jsou doplněna termostatickými hlavicemi

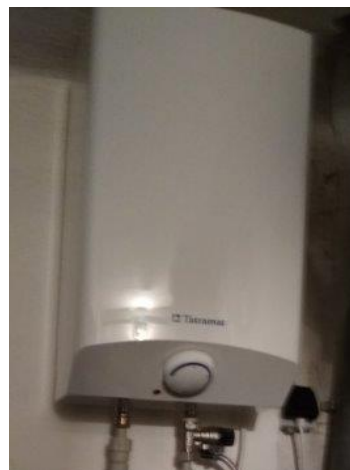
obr. /40/ Zásobníkový ohřívač teplé vody
