## **Inspekce mateřské školky**

Mateřská školka  
Nová Horka 50  
742 13 Studénka, Nová Horka

**Vypracoval**  
DEKPROJEKT s.r.o.

**Zpracováno v období**  
Březen 2019

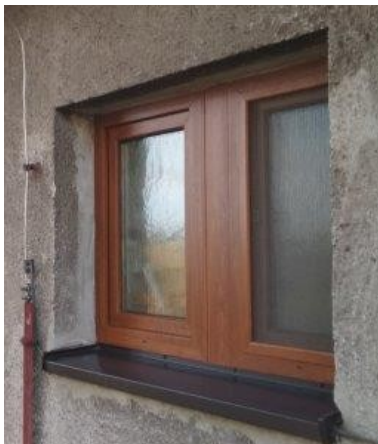
Ze strany příjezdové cesty jsou okenní výplně dvoukřídlé (obr. /11/). Z vnější strany je sklo matné pro snížení průhlednosti skleněné výplně. Ze strany zahrady objektu jsou okna dvoukřídlá. Dolní okenní křídlo je sklápěcí a horní křídlo je otevírací. Okenní výplně ze zahrady objektu jsou doplněny interiérovými žaluziemi.

obr. /11/ Plastová okna s izolačními dvojskly

Veškerá okna nadzemní části objektu mateřské školy jsou plastová s izolačními dvojskly. Okenní výplně jsou z interiéru bílé a ze strany exteriéru opatřeny hnědou fólií. Z vnější strany jsou opatřeny parapetem z pozinkovaného plechu s ochranným nátěrem. Ze strany interiéru jsou okenní výplně doplněny bílou plastovou parapetní deskou (obr. /13/).

Výplně otvorů nadzemních prostor byly v nedávné době vyměněny a nevykazují vady nad rámec běžného opotřebení. Doporučujeme provádění pravidelné kontroly a také seřízení oken. Seřízení by mělo být prováděno v pravidelných intervalech 1-2 let (dle pokynů výrobce), popř. v případě, kdy křídlo dojde k dolehnutí na rám a drhnutí.

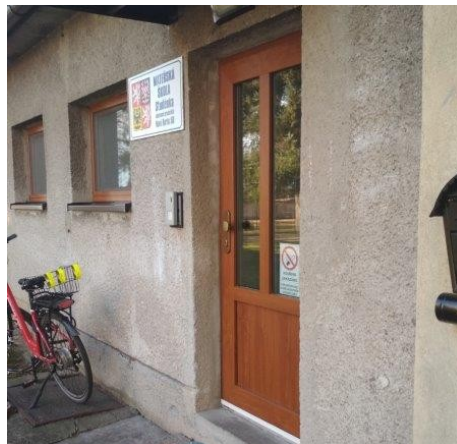
obr. /12/ Hlavní vstupní dveře na severozápadní straně objektu

Vstupní dveře jsou plastové s izolačními dvojskly (obr. /12/). Dveře jsou ze strany exteriéru opatřeny hnědou fólií a ze strany interiéru jsou bílé. Součástí dveří je systém domácí vrátný. V interiéru jsou dveře s ocelovou zárubní.

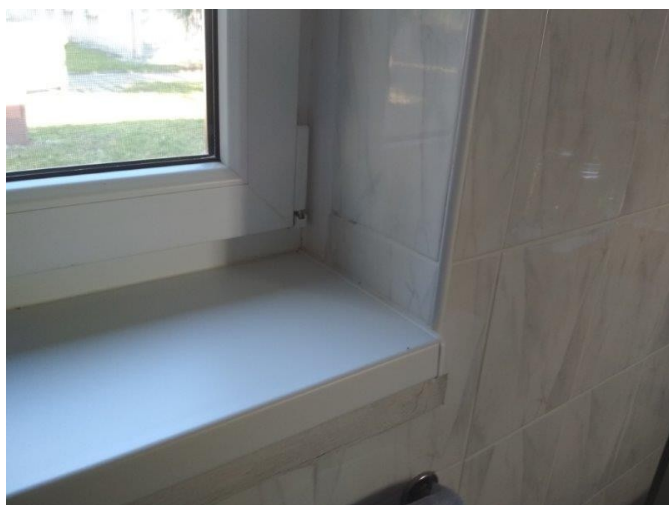
obr. /13/ Pohled na vnitřní parapetní desku

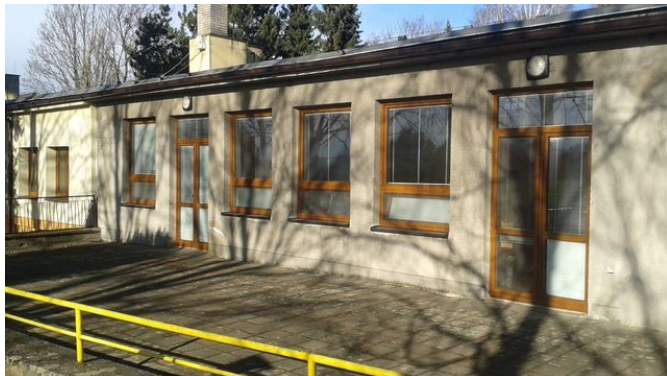
obr. /14/ Pohled na okenní a dveřní výplně ze zahrady objektu

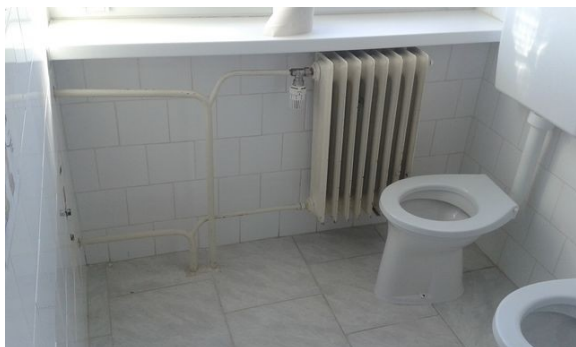
Rovinnost podlah odpovídá době realizace. Vzhledem ke stáří původních podlahových vrstev nelze provést nové nášlapné vrstvy na původní podlahy, jelikož zcela neodpovídají současným požadavkům na výstavbu. Nerovnosti podkladu a nevhodná skladba stávajících podlah nejsou vhodným podkladem pro pokládku nových nášlapných vrstev. V důsledku nerovností dochází ke zvýšenému namáhání a snížení životnosti nášlapných vrstev.

obr. /15/ Nášlapná vrstva WC je tvořena keramickou dlažbou

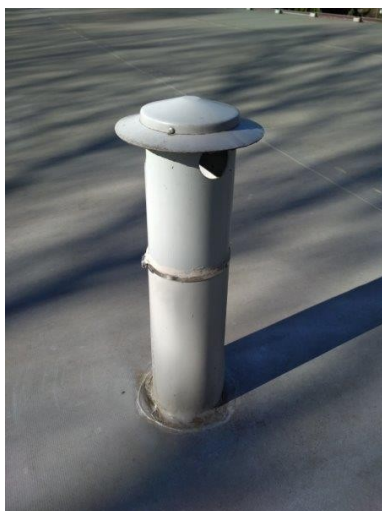
Folie je vytažena cca 15 cm na svislé konstrukce a prvky, které vystupují nad střešní rovinu. Toto vytažení není dodrženo v místě luxferového zdiva (obr. /22/).

obr. /23/ Vytažení hydroizolace na odvětrání odpadního potrubí

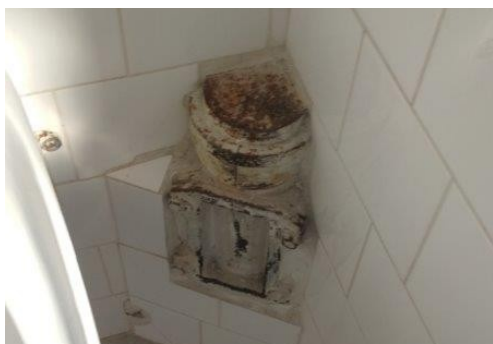
Původní odpadní potrubí je vedené v litině. V místě toalet a umýváren jsou osazeny čistící tvarovky. Odpadní potrubí je vyvedeno nad střešní rovinu, kde je odvětráno. Zápachové uzavírky pod umyvadly jsou původní. Dle vizuální kontroly jsou původní zápachové uzavírky v pořádku. V kuchyni jsou zápachové uzavírky po rekonstrukci.

obr. /31/ Původní čistící tvarovka umístěná na WC

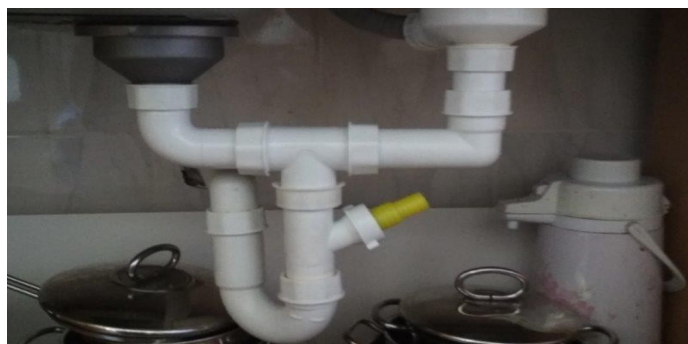
obr. /32/ Nové odpadní potrubí z místa kuchyňské dřezu.

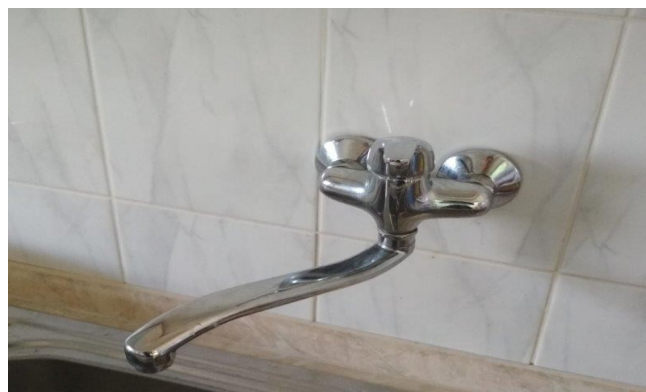
obr. /34/ Nástěnná páková baterie v místě kuchyně

Vnitřní rozvody vodovodu jsou po rekonstrukci vedeny v plastu. Rozvody teplé vody jsou opatřeny tepelnou izolací. Součástí umyvadel jsou nástěnné pákové baterie. Baterie se ovládají manuálně a proto doporučujeme pro zvýšení hygienických vlastností objektu doplnit baterie bezdotykovou technologií.

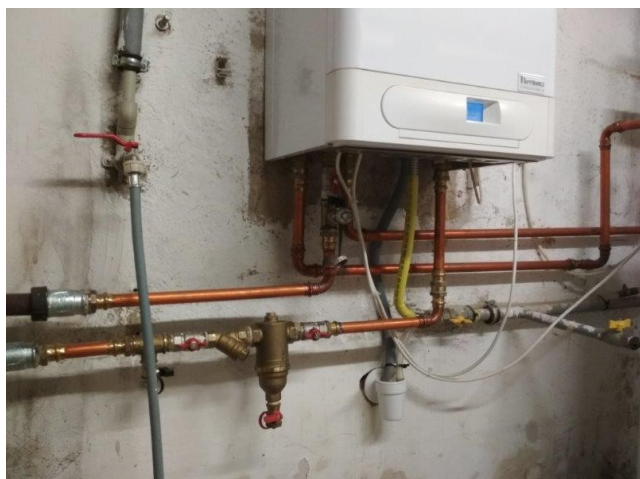
Vnitřní rozvody plynu jsou vedeny částečně v plastových a částečně v ocelových trubkách. Prostupy plynovodu vnitřními stěnami jsou řešeny pomocí ocelových chrániček. Vnitřní plynovod je dle dostupných informací napojen na původní plynovodní přípojku prostupem přes suterénní stěnu.

obr. /35/ Plynový kotel je napojen na nové vnitřní rozvody vedené v ocelových trubkách

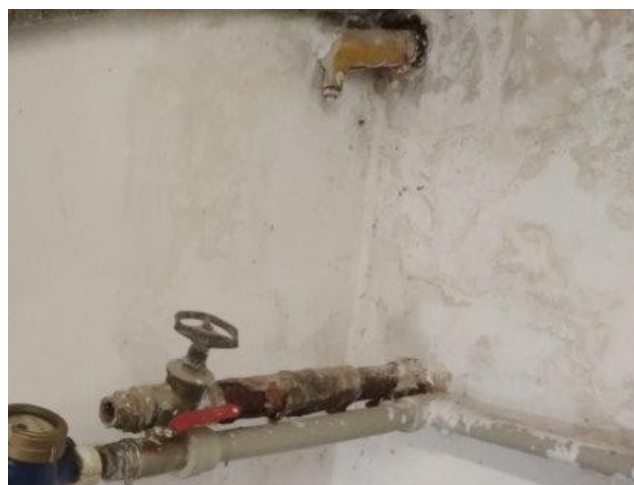
obr. /36/ V horním rohu se nachází původní rozvod plynu vedený v ocelovém potrubí

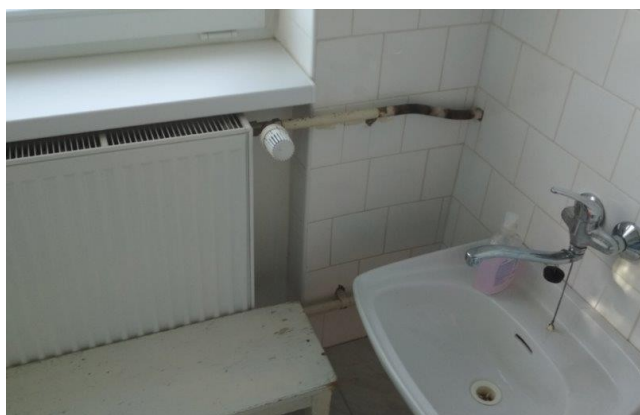
obr. /40/ Rozvody otopné soustavy jsou vedeny  
v původním ocelovém potrubí

Jedná se o otopnou soustavu s nuceným oběhem vody. Rozvody otopné soustavy jsou převážně vedeny v původních ocelových trubkách. Zdrojem vytápění je plynový kotel, který se nachází v suterénu objektu. Součástí kotle je modrá membránová expanzní nádoba. Dle provedené vizuální kontroly vypadá zdroj vytápění spolu s expanzní nádobou v dobrém stavu.

Doporučujeme původní otopná tělesa a rozvody otopného média pravidelně kontrolovat a provádět jejich údržbu.

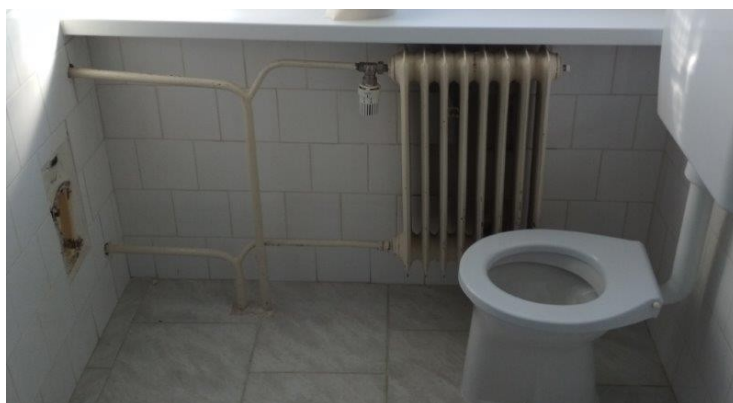
V objektu jsou převážně nainstalována otopná tělesa tvořená dvojitými ocelovými deskovými radiátory. V prostorách WC jsou nainstalována původní článkové litinové radiátory.

Veškerá otopná tělesa jsou doplněna novými termostatickými hlavicemi. Termostatické hlavice při vizuální kontrole nevykazovaly zjevné vady.

obr. /41/ Původní článkový radiátor doplněn novou  
termostatickou hlavicí

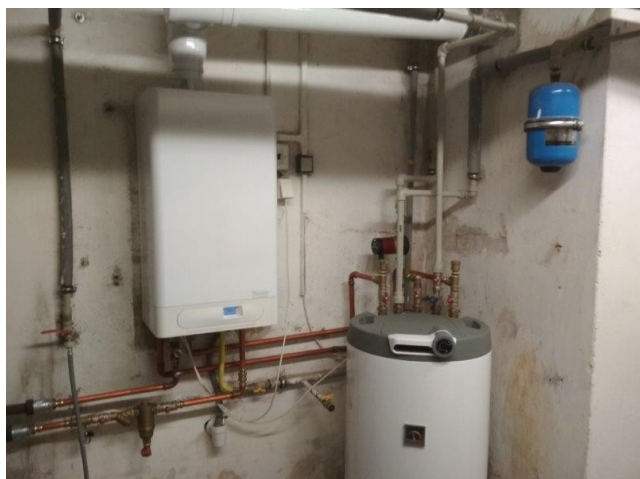
obr. /42/ Plynový kotel se zásobníkovým ohříváčem teplé vody.

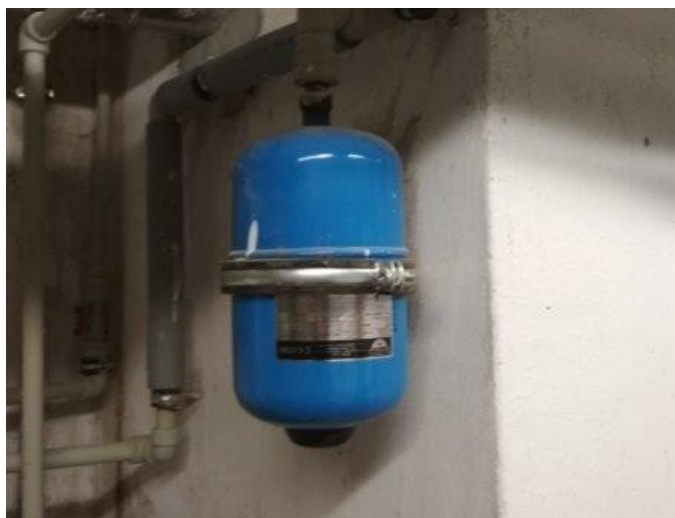
obr. /43/ Membránová expanzní nádoba
