Inspekce mateřské školy

Mateřská škola
R. Tomáška 491
742 13 Studénka

Vypracoval
DEKPROJEKT s.r.o.

Zpracováno v období
Duben 2019

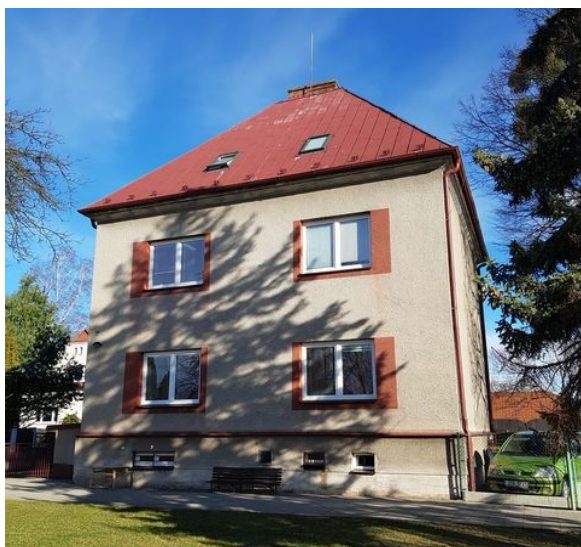
obr. /2/ Pohled na objekt z jižní strany

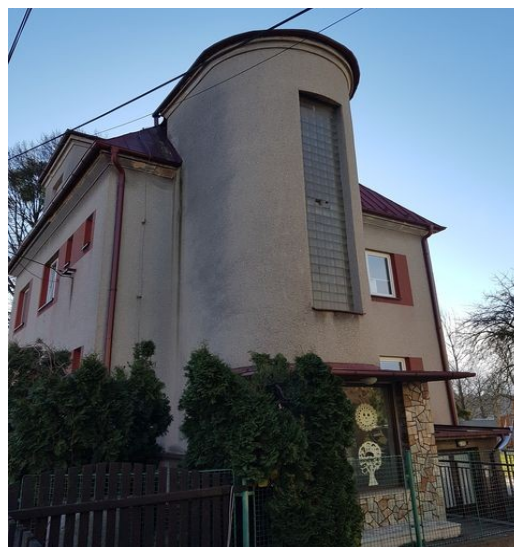
obr. /3/ Pohled na objekt ze severozápadní strany

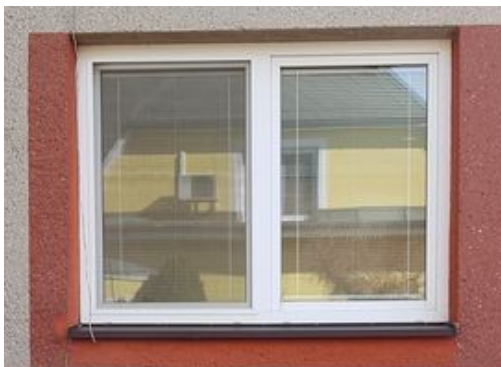
Okenní výplně nadzemních podlaží jsou po rekonstrukci tvořeny dvoukřídlými plastovými okny s izolačními dvojskly (obr. /18/). Barva okenní výplně je ze strany interiéru i exteriéru bílá. Okenní výplně jsou z vnější strany doplněny oplechováním parapetů a z vnitřní strany bílým plastovým parapetem.

obr. /18/ Plastové dvoukřídlové okno s izolačními dvojskly

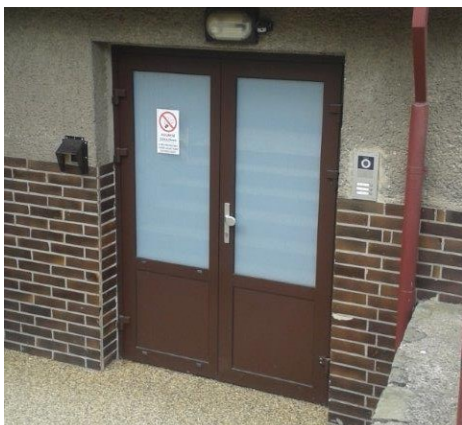
Hlavní vstupní dveře jsou po rekonstrukci dvoukřídlé hliníkové s izolačními dvojskly (obr. /20/). Barva dveřní výplně je ze strany interiéru i exteriéru hnědá.

obr. /20/ Dveřní výplň hlavního vstupu je hliníková s izolačními dvojskly

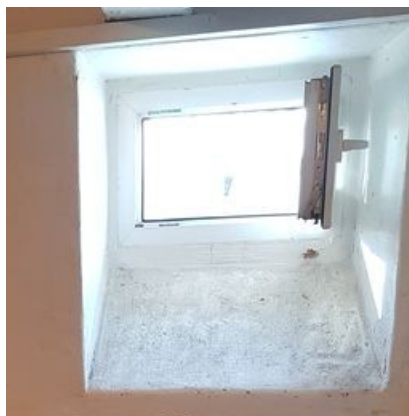
Suterénní okna jsou po rekonstrukci tvořena jednokřídlovými plastovými okny s izolačním dvojsklem (obr. /21/). Barva okenní výplně je ze strany interiéru i exteriéru bílá. Sklepními okny se odvětrává vlhký vzduch ze suterénu.

obr. /21/ Sklepní okna

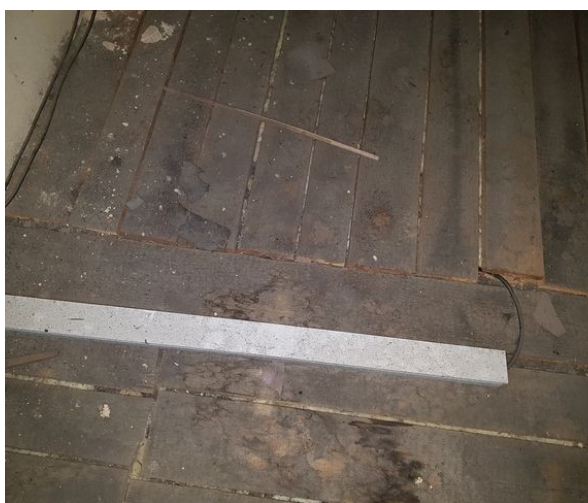
obr. /22/ Dřevěná prkna na podlaze půdy

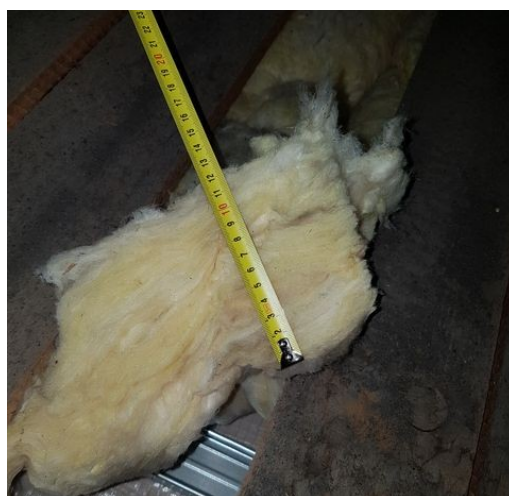
obr. /23/ Podlahové souvrství půdního prostoru je zatepleno pomocí 12 cm skelné vlny

Podlahové souvrství půdního prostoru je zatepleno pomocí skelné vaty o tloušťce 120 mm.

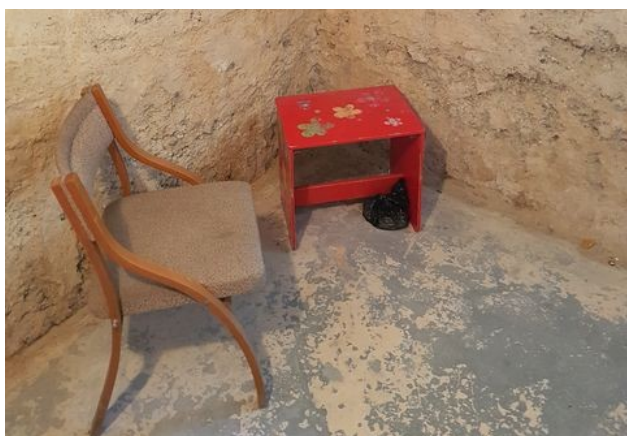
obr. /24/ Nášlapná vrstva technické místnosti je tvořená betonovou mazaninou

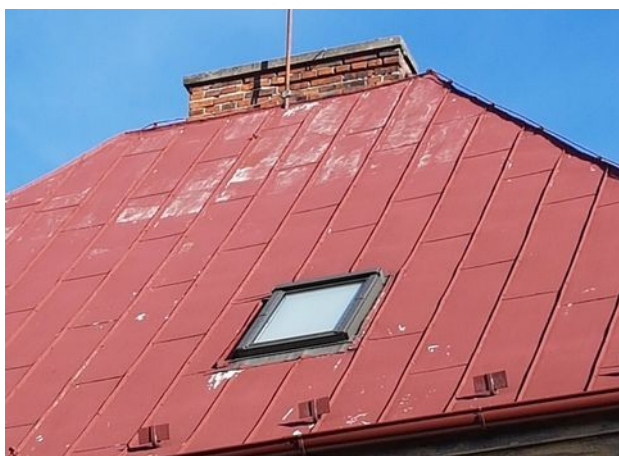
obr. /30/ Pohled na zastřešení objektu

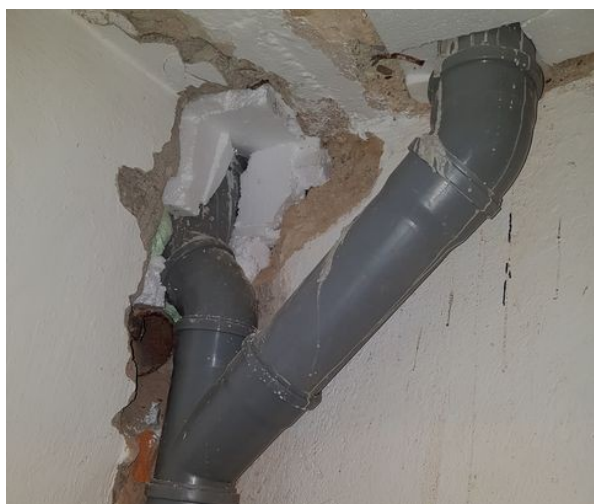
Vnitřní odpadní potrubí je po rekonstrukci vedeno v plastu a je napojena na původní kameninovou kanalizační přípojku (obr. /41/). Při vizuální prohlídce odpadního potrubí nedošlo k podezření na překročení životnosti.

obr. /40/ Po rekonstrukci je odpadní potrubí vedeno v plastu

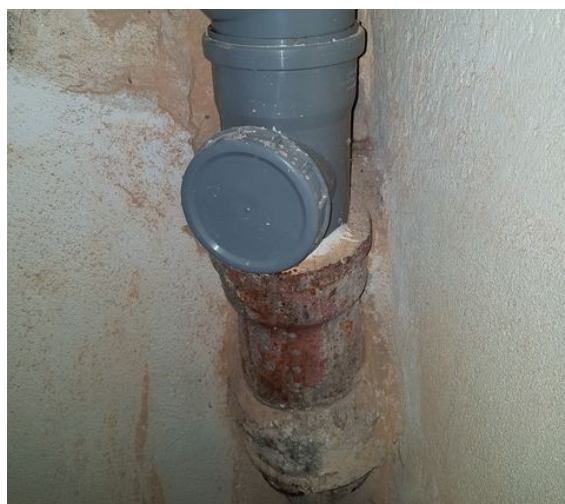
obr. /41/ Zrekonstruovaný vnitřní odpad je napojený na původní kanalizační přípojku

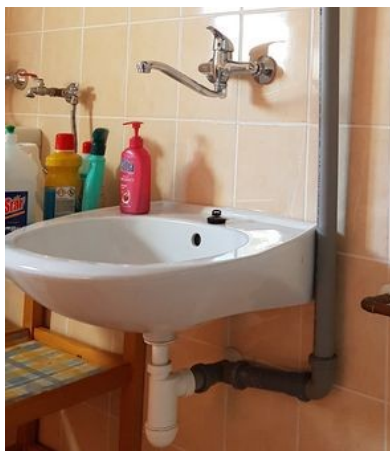
V objektu jsou nainstalovány zánovní zařizovací předměty. Umyvadla jsou doplněna nástěnnou pákovou výtokovou armaturou (obr. /42/) a zápachovou uzavírkou (obr. /43/). Při vizuální kontrole vypadala výtoková armatura i zápachová uzavírka v pořádku.

obr. /42/ Pohled na zánovní umyvadlo s pákovou výtokovou armaturou

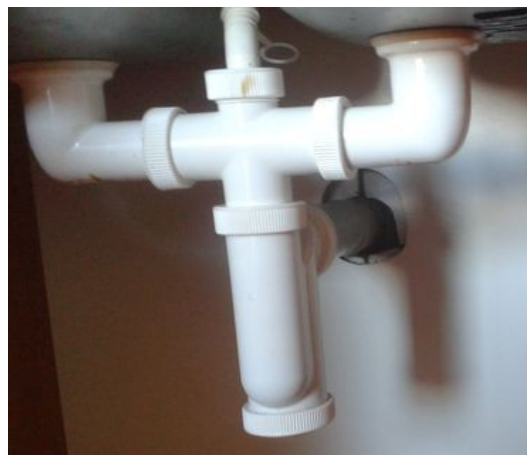
obr. /43/ Zápachová uzavírka

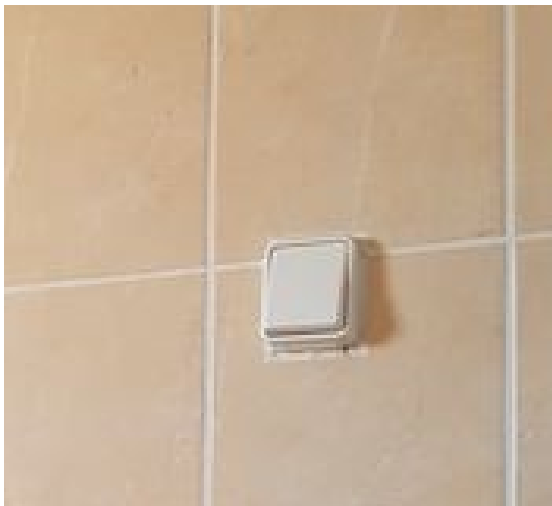
Rozvody elektroinstalace jsou vedeny v drážkách stěn a není proto možné zjistit její přesný stav. V interiéru objektu jsou nainstalovány zánovní vypínače osvětlení (obr. /46/) a zásuvky elektroinstalace. Vnitřní elektroinstalace vypadá při vizuální prohlídce v pořádku a pro upřesnění jejího stavu doporučujeme revizi.

obr. /46/ Pohled na zánovní vypínač osvětlení

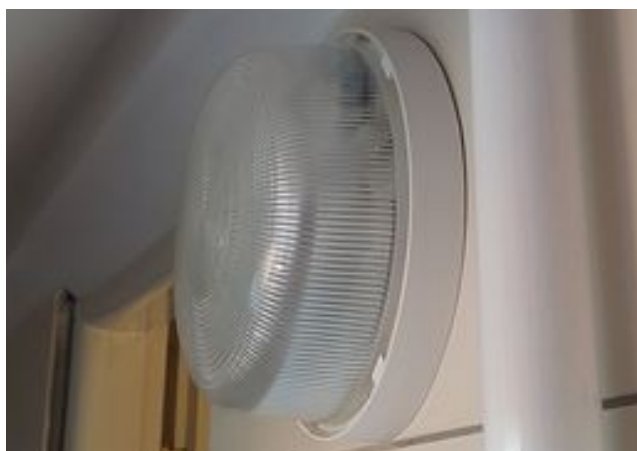
Vnitřní osvětlení objektu je řešeno pomocí zánovních osvětlovacích těles (obr. /48/).

obr. /48/ Původní osvětlovací těleso

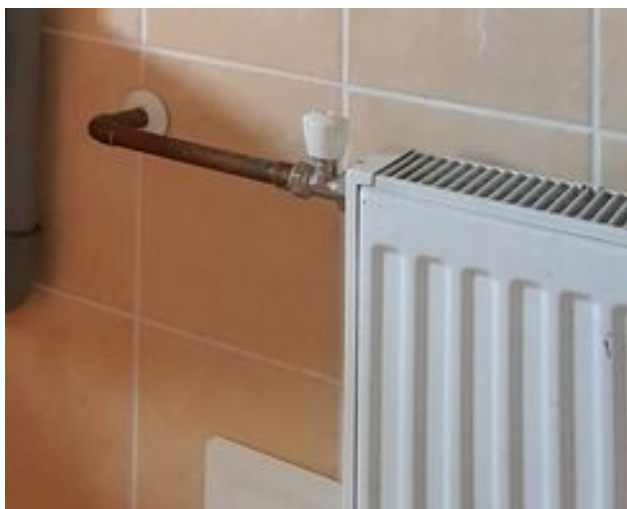
Součástí otopných těles jsou zánovní termostatické hlavice (obr. /49/). Při vizuální kontrole vypadají termostatické hlavice v pořádku.

obr. /49/ Otopná tělesa jsou doplněna zánovními termostatickými hlavicemi obr. /50/ Kotelna umístěná v suterénu objektu

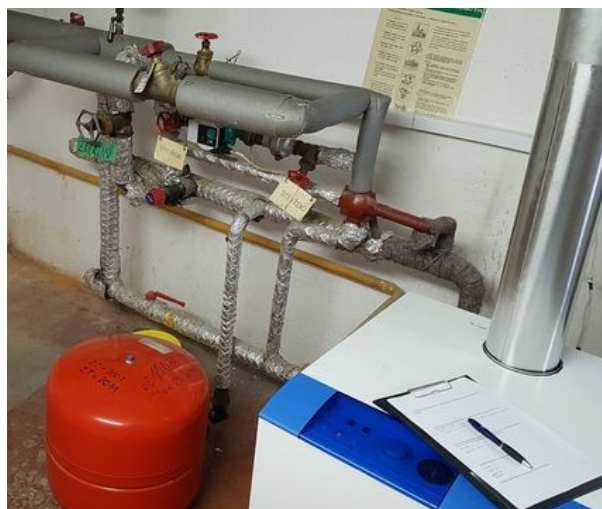
Zdroj vytápění je umístěn v suterénu objektu. Zdrojem vytápění je plynový kotel, který je doplněn červenou membránovou expanzní nádobou (obr. /50/). Při vizuální prohlídce vypadal zdroj vytápění i expanzní nádoba v pořádku.

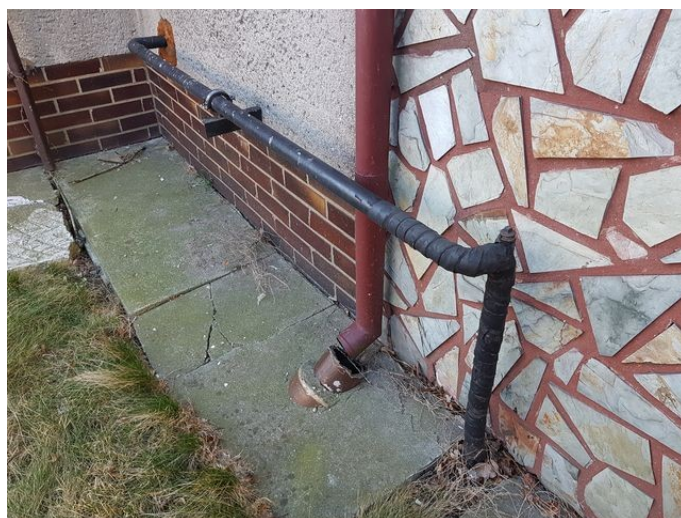
obr. /52/ Napojení plynové přípojky do objektu

Dle dostupných informací jsou přípojky technické infrastruktury původní, vzhledem ke stáří objektu a jejich předpokládané životnosti doporučujeme prověřit jejich stav.

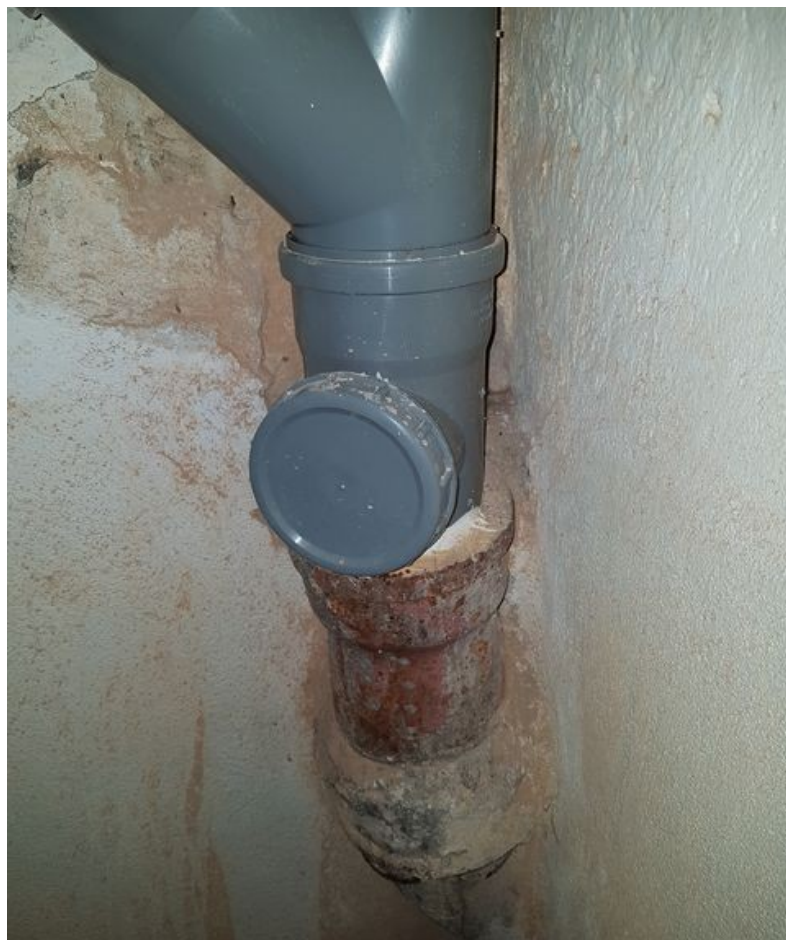
obr. /53/ Napojení odpadního HT potrubí na původní kanalizační potrubí z kameniny
