DEKPROJEKT s.r.o.

Inspekce budovy č. p. 769 na ulici Budovatelská

Sportovní centrum
Budovatelská 769
742 13 Studénka, Butovice

Zpracováno v období
Březen 2019

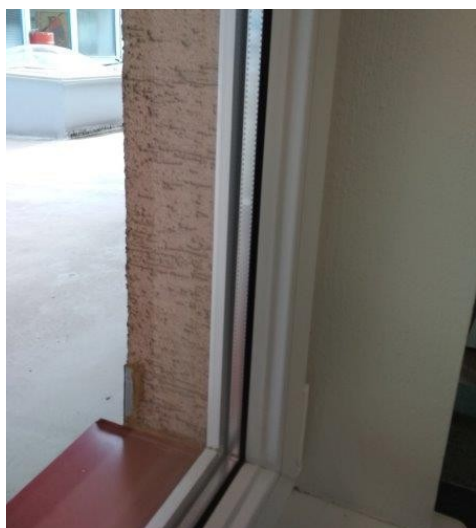
Okenní výplně jsou plastové s izolačními dvojskly a hliníkovým distančním rámečkem (obr. /17/). Okenní výplně jsou převážně dvoukřídlé otevírací a sklopné. Z vnitřní strany jsou okna doplněna bílým plastovým parapetem. Z vnější strany jsou doplněna parapetem z pozinkovaného plechu s lakovou úpravou.

obr. /17/ Izolační dvojsklo je lemováno hliníkovým distančním rámečkem

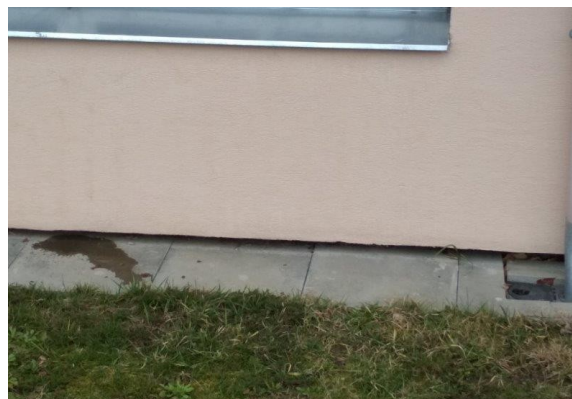
Okolo objektu je okapový chodníček z betonových dlaždic (obr. /22/). Dle vizuální prohlídky je okapový chodníček funkční a v dostatečném spádu, aby nedocházelo k akumulaci srážkové vody v blízkosti suterénních stěn objektu.

obr. /22/ Stav okapového chodníčku z betonových dlaždic odpovídá době jeho realizace

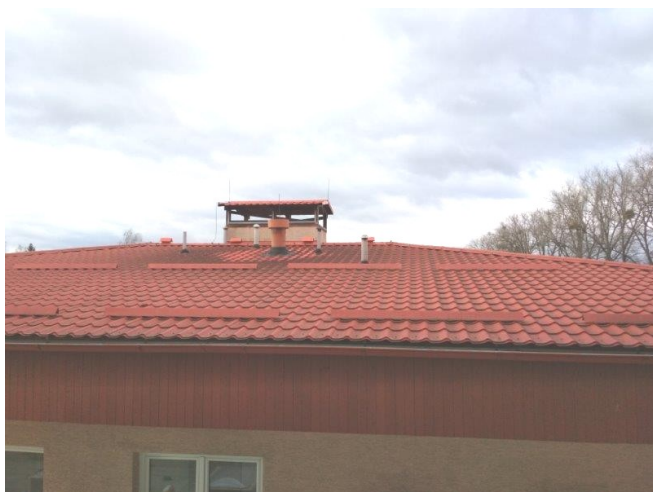
Na střešní rovině se nachází několik komínových těles (obr. /23/). Komínová tělesa jsou převážně tvořena z nerezového potrubí. Většina komínových průduchů je chráněna ochrannou stříškou. V objektu se dle dostupných informací nenachází výlez na šikmou střechu. Během vizuální kontroly nebyla zjištěna netěsnost komínových těles.

obr. /23/ Na střešní rovině šikmé střechy se nachází několik komínových těles

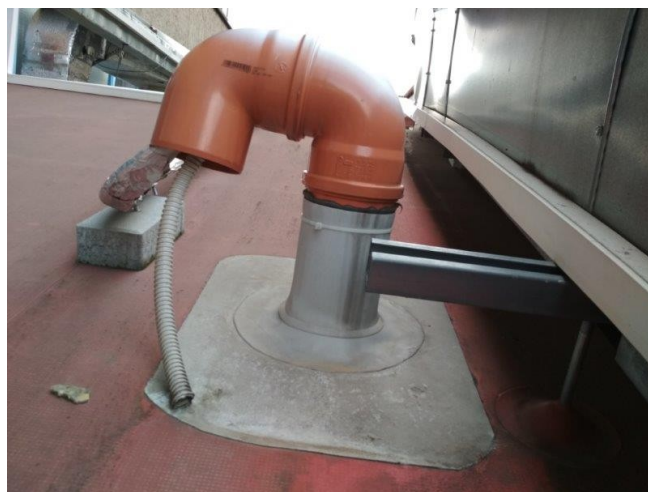
obr. /24/ Prostup pro protažení kabeláže na ploché střeše

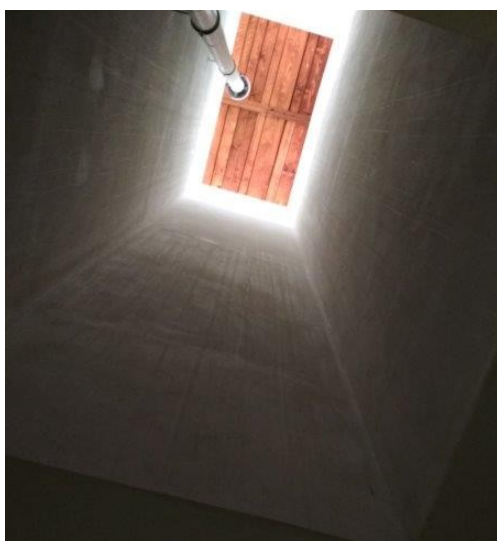
obr. /25/ Vlhkost z malého bazénu je odváděna do exteriéru pomocí komínového tělesa

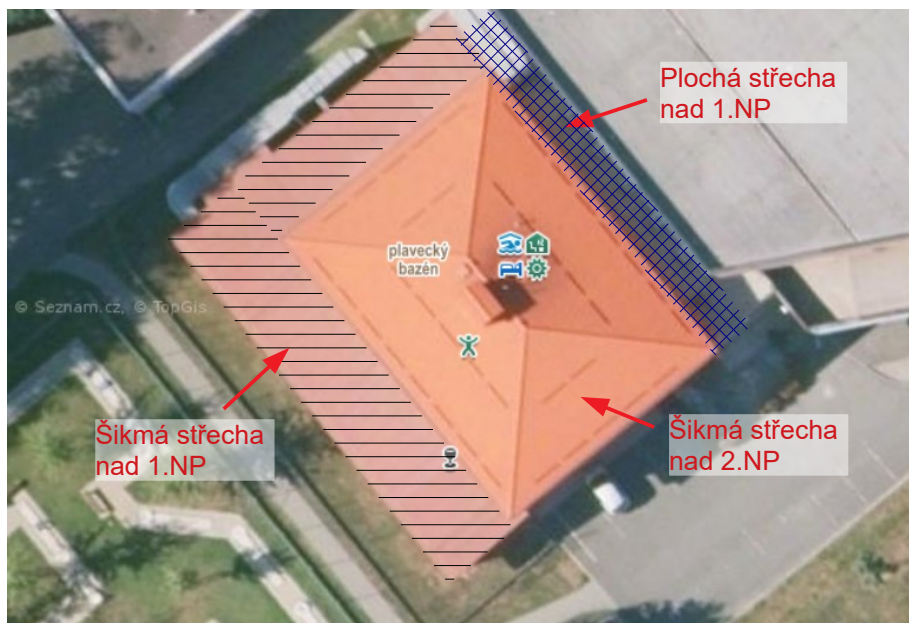
obr. /27/ Pohled na zastřešení objektu

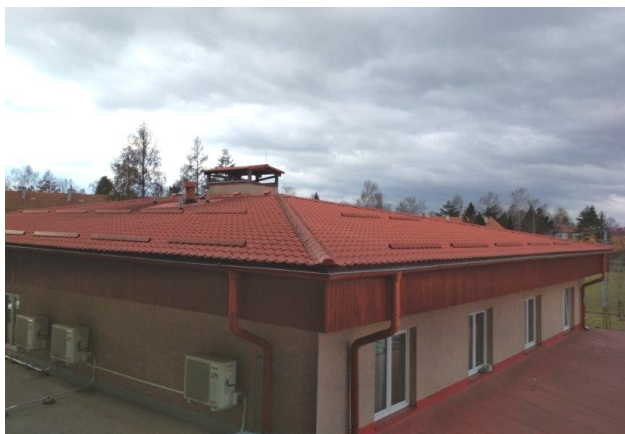
Tato střešní rovina není doplněná střešním výlezem nebo fasádním žebříkem, který by umožňoval kontrolu a údržbu střešního pláště.

obr. /28/ Pohled na šikmou střešní rovinu nad druhým nadzemním podlažím

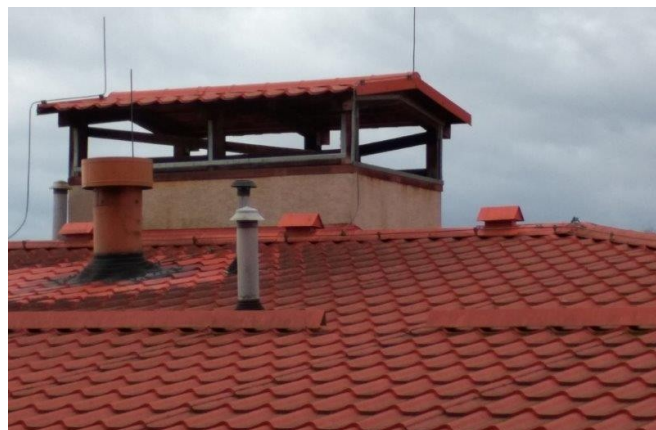
obr. /29/ Střešní rovina nad druhým nadzemním podlažím je doplněná systémem protisněhových zábran

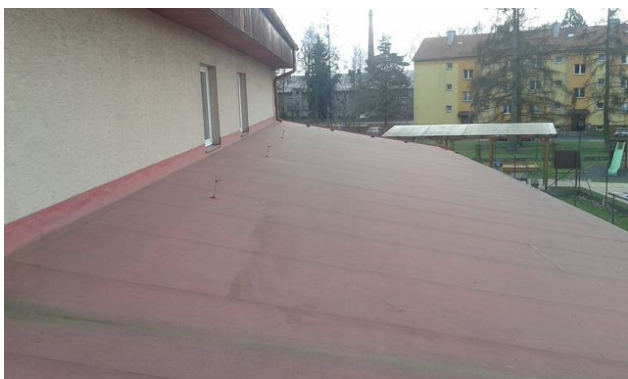
První nadzemní podlaží je zastřešeno pomocí šikmé a ploché střechy. Hydroizolační vrstva střešního pláště šikmé střechy je tvořená folií pravděpodobně z měkčeného polyvinylchloridu (obr. /30/). Spád této střešní roviny je cca 12°. Srážková voda z této střešní roviny je odváděna do podokapních žlabů.

obr. /30/ Pohled na šikmou střešní rovinu nad prvním nadzemním podlažím

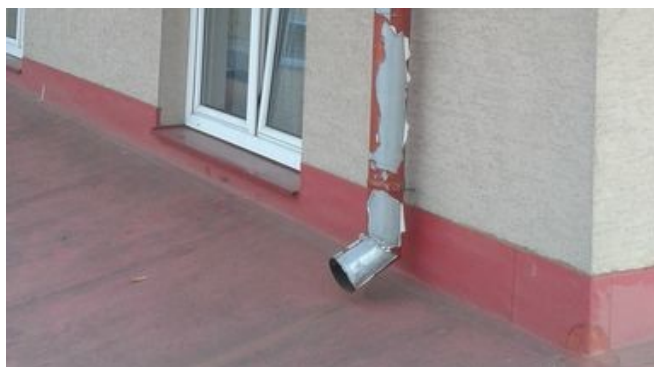
obr. /31/ Ze střešní roviny nad druhým nadzemním podlažím je srážková voda pomocí střešních svodů vedena na střešní rovinu nad prvním nadzemním podlažím

Fólie je vyvedena na stěnu vystupujícího podlaží, ale v místě ukončení není doplněna krycí dilatační lištou. Doporučujeme doplnit tento spoj krycí dilatační lištou za účelem zvýšení životnosti tohoto spoje.

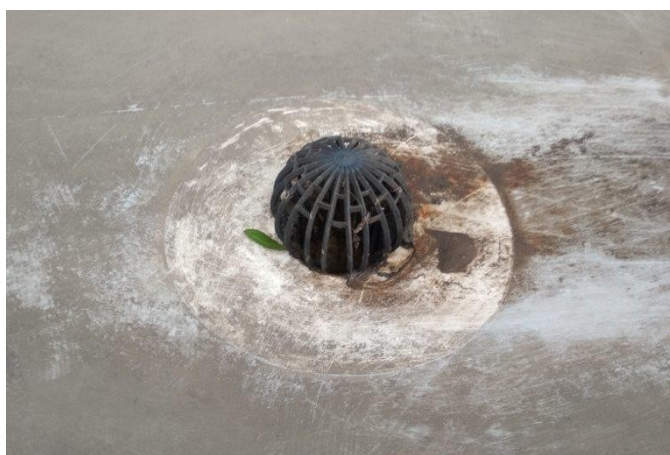
obr. /33/ Srážková voda z ploché střechy je odváděna do střešní vpusti

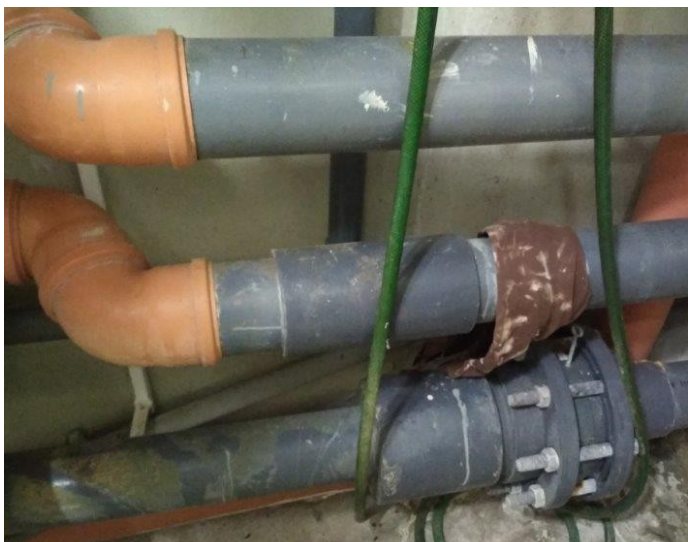
Při vizuální prohlídce nedošlo k podezření na překročení životnosti polypropylenového potrubí.

obr. /36/ Původní ležaté odpadní potrubí z polypropylenu

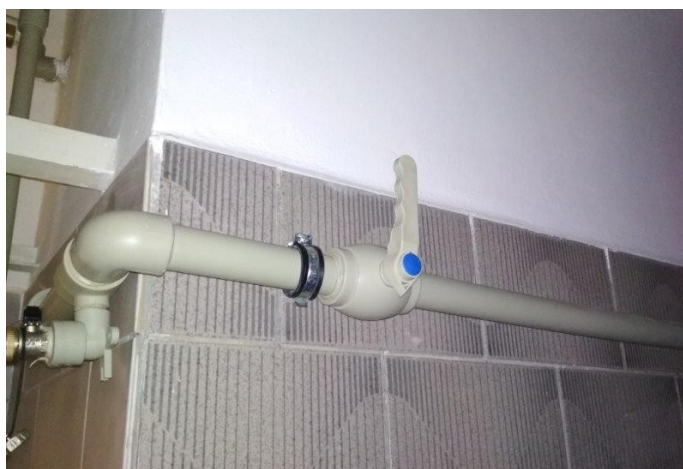
Vnitřní vodovod je dle dostupných informací původní. V některých místech je vodovod zrekonstruován a je veden v potrubí z polypropylenu (obr. /38/). Dle dostupných informací od správce objektu dochází k občasnému praskání vodovodních trubek. Původní vodovod je pravděpodobně na hranici svoji životnosti a doporučujeme jeho rekonstrukci.

obr. /38/ Rekonstruované části vodovodních rozvodů jsou vedeny v potrubí z polypropylenu

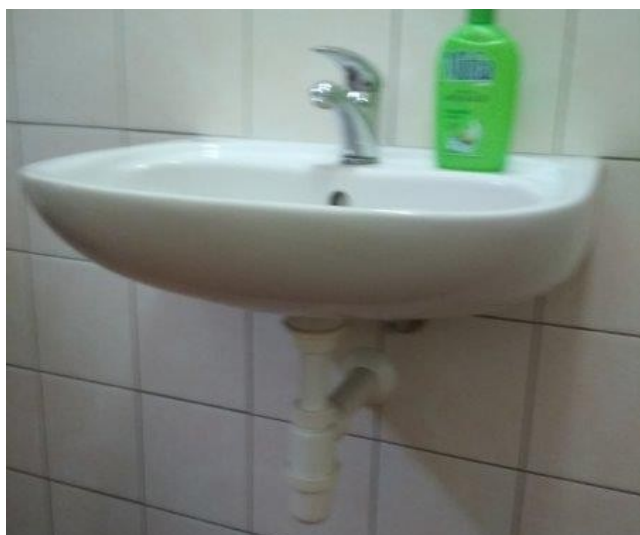
Součástí umyvadel jsou stojánkové pákové výtokové armatury a zápachové uzavírky (obr. /39/). Při vizuální prohlídce vypadají výtokové armatury a zápachové uzavírky v pořádku.

obr. /39/ Původní umyvadlo

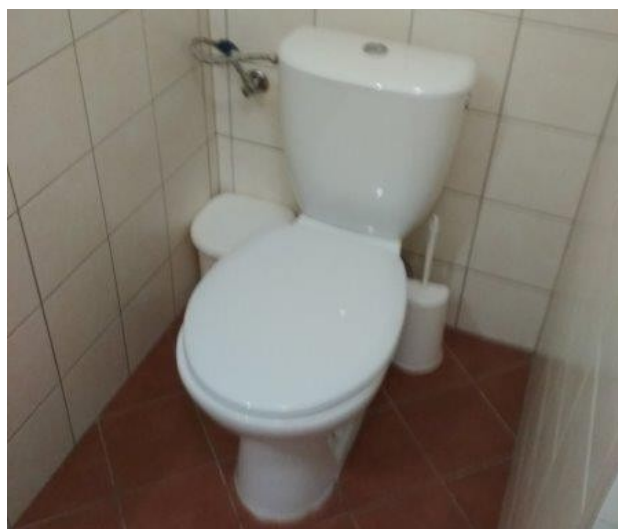
V objektu jsou převážně původní kombinační klozety (obr. /40/). Při vizuální prohlídce vypadají klozety v pořádku.

obr. /40/ Původní klozet s nástěnnou splachovací nádržkou

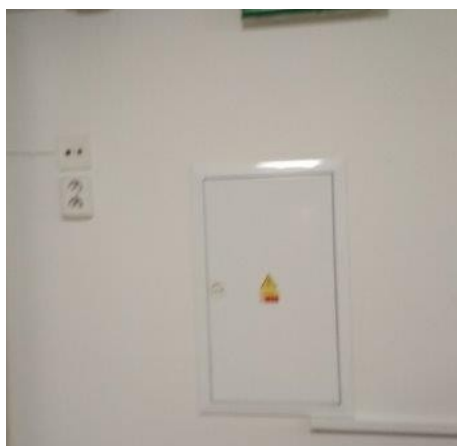
Vnitřní rozvody elektřiny jsou původní, jsou převážně vedeny v stěnových drážkách. Nové rozvody jsou pravděpodobně z mědi. V objektu se nacházejí převážně původní zásuvky a vypínače. Při vizuální prohlídce vypadá elektroinstalace v pořádku.

obr. /41/ Hlavní uzávěr elektrické energie

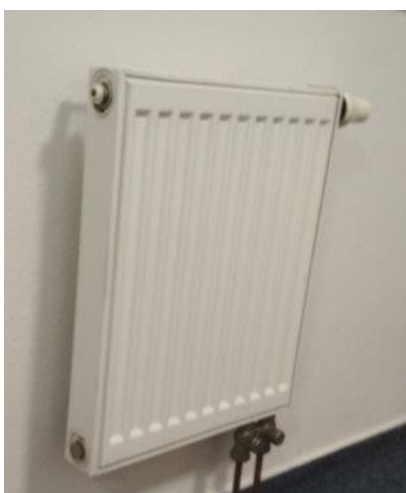
Dle vizuální prohlídky vypadají otopná tělesa i rozvody otopného média v pořádku.

obr. /43/ Původní deskový ocelový radiátor

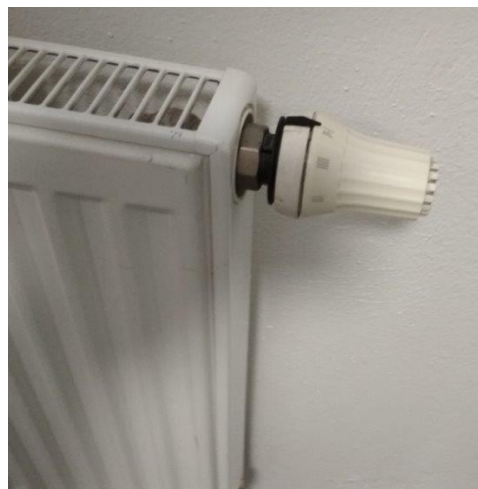
obr. /44/ Radiátory jsou doplněny termostatickými hlavicemi

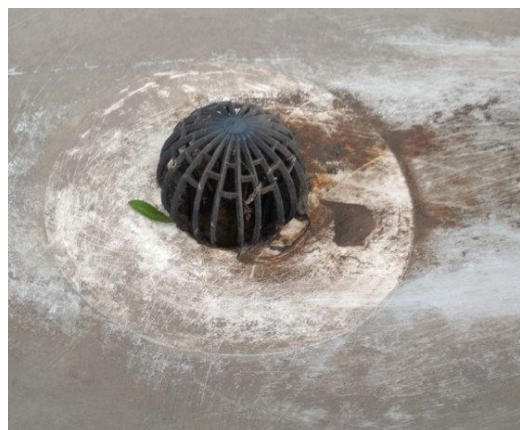
obr. /48/ Střešní vpust' je chráněna plastovým
ochranným košíkem.
