# Venkovní schodiště se sochařskou výzdobou zámku ve Studénce

## Předběžný restaurátorský průzkum Restaurátorský záměr

### **MgA. Tomáš Skalík, sochař a restaurátor**

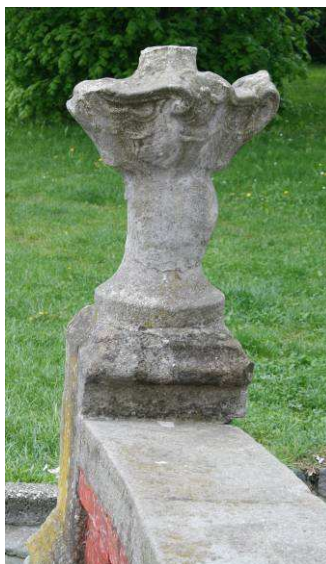
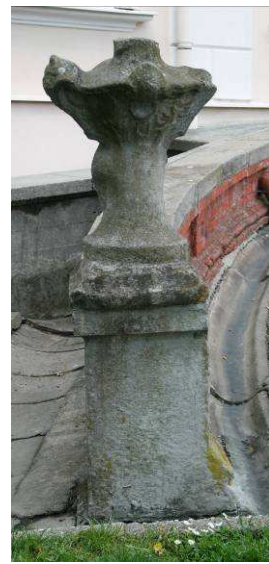
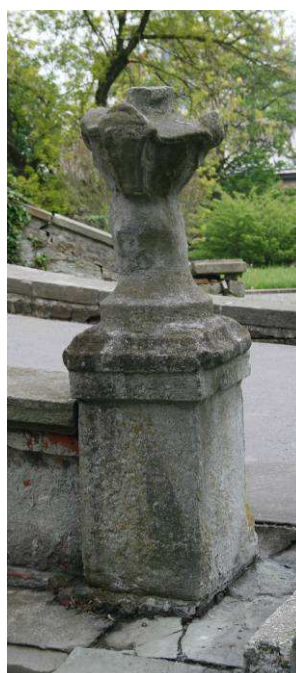
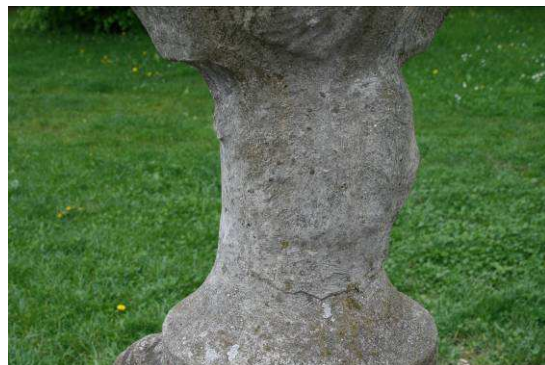
Váza č. 1:

Dochované vázy zhotovené ze středněhrubého pískovce trpí množstvím nevratných poškození, jejich stav je velmi vážný, spíše havarijný. Jedná se především o ztrátu profilací prvků, což má za následek neznalost jejich původního uměleckého ztvárnění. Vázy trpí řadou dalších vážných defektů – jedná se především o mechanická poškození, existenci velkého množství starších tmelů nevhodného složení, hmota kamene je rozpraskaná (především v horizontálních směrech), povrchová vrstva kamene se loupe a šupinatí. Povrch je dále znečištěn řasami, lišejníky a tmavšími krustami.

Kamenné vázy se v současnosti nacházejí v havarijním stavu. Velké části zcela chybí a další jsou nahrazeny tmely a vysprávkami. Hmota kamene je hloubkově degradovaná. Vzhledem k tomu navrhujeme vázy demontovat, restaurátorsky konzervačně ošetřit. Na základě dochovaných zbytků váz a podle dalších analogií budou zhotoveny nové kopie váz z kvalitního pískovce, které budou osazeny po dokončení rekonstrukce schodišťového tělesa na původní místa. Ošetřené a konzervované originály navrhujeme uložit do lapidária nebo depozitáře, případně do vhodné muzejní nebo jiné expozice v interiéru s vhodnými klimatickými podmínkami pro jejich dlouhodobé uchování. Samotné restaurátorské ošetření originálů bude spočívat především v očištění povrchu, odstranění nevhodných cementových přetěrů se zachováním starších tmelů a vysprávek. Hmota kamene bude celkově hloubkově zpevněna zpevňovacími prostředky na organokřemičité bázi. Praskliny budou zainjektovány, odlomené části přilepeny. Po dohodě se zástupcem památkové péče bude určen rozsah tmelení, retuší a způsob konečné prezentace váz.<sup>9</sup>

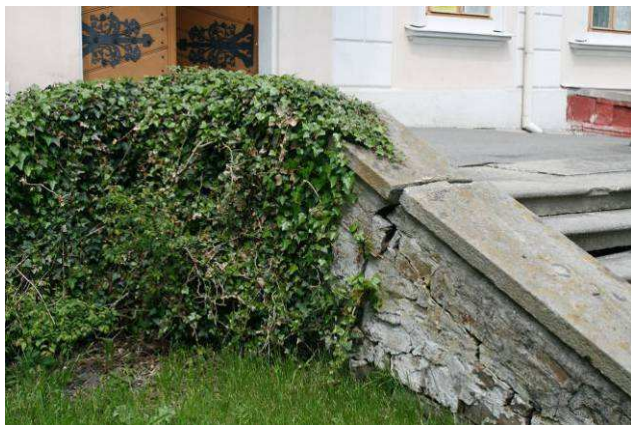
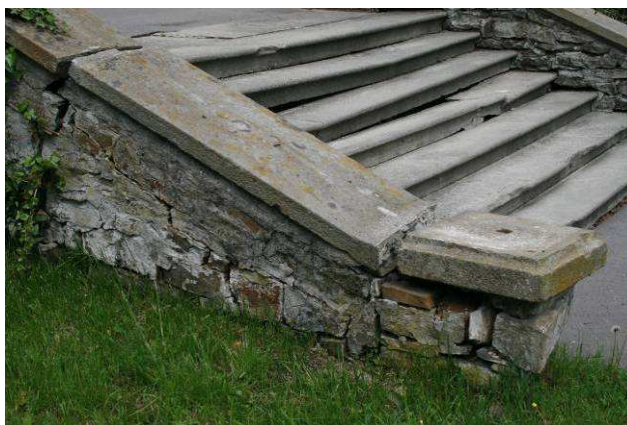
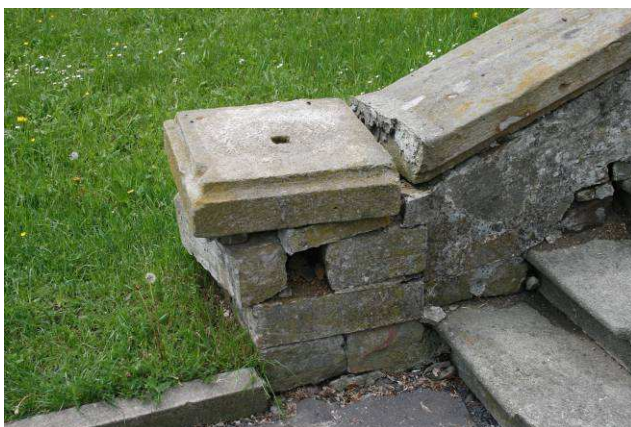
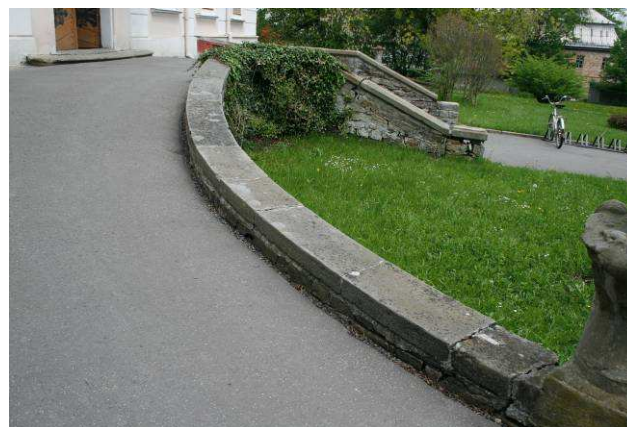
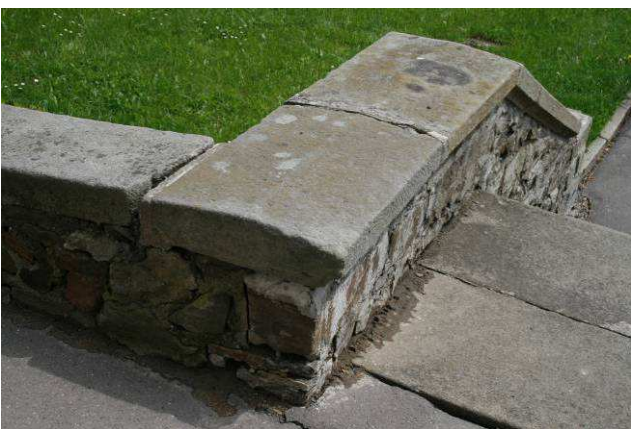
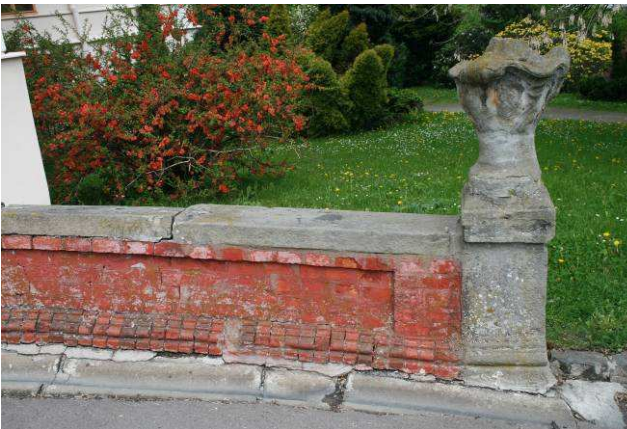
### **3) Kamenné krycí desky:**

Pískovcové krycí desky tvoří korunu kamenných zídek umístěných v popředí i korunu cihelných zídek situovaných v zadní části rampy. Desky jsou jednoduše profilované, obdélného průřezu s horní stranou sedlově spádovanou a s bočním konvexním probráním. Bloky byly a částečně ještě jsou navzájem fixovány pomocí železných kramlí zalitých do olova. Hmota kamene a celkový stav dochování je relativně dobrý. Prvky jsou hodnotnou částí schodišťového tělesa. Jednotlivé bloky nesou množství drobných a středně velkých poškození – ulámané hrany, praskliny, chybějící kramle, povrch kamene je znečištěn mechy, lišejníky a tmavšími krustami.

Krycí desky se dochovaly v relativně dobrém stavu. Desky je vhodné opravit a zachovat. Povrch kamene krycích desek bude očištěn. Nevhodné nebo dožilé plomby a tmely budou mechanicky odstraněny. Po vyschnutí kamene bude tento zpevněn, zejména v degradovaných partiích. Ke zpevnění bude použit modulární systém zpevňovacích prostředků na bázi organokřemičitanů.
