## STUDIE CYKLOSTEZKY VE MĚSTĚ STUDÉNKA

06/2019

**Stupeň:** Studie

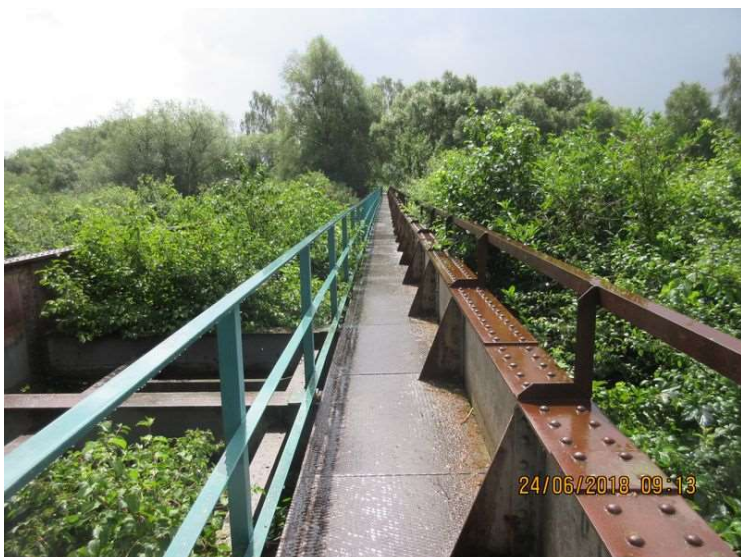
Zábradlí na mostě.

- Očistit úložné prahy mostu od vegetace a nečistot.
- Poškozený povrch betonu opěr zasanovat.
- Upravit zábradlí dle požadavků ČSN.
- Překrýt otvory v chodníku u stojek zábradlí na pravé straně.
- Zaoblit vystupující roh na prvním sloupku zábradlí na pravé straně.
- Osadit zábradlí na křídlo u OP2
- U OP1 zmenšit mezeru mezi zábradlím mostu a křídla dle ČSN
- Osadit tabulky s ev.č. mostu.

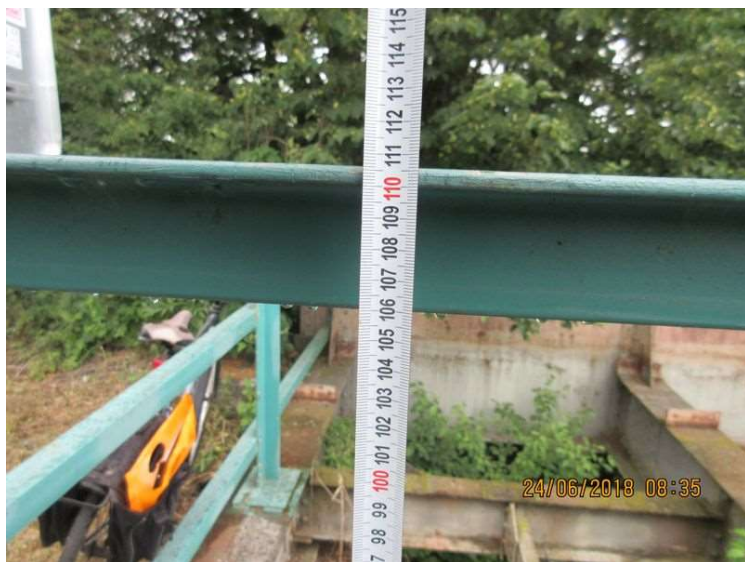
Výška zábradlí na levé straně.

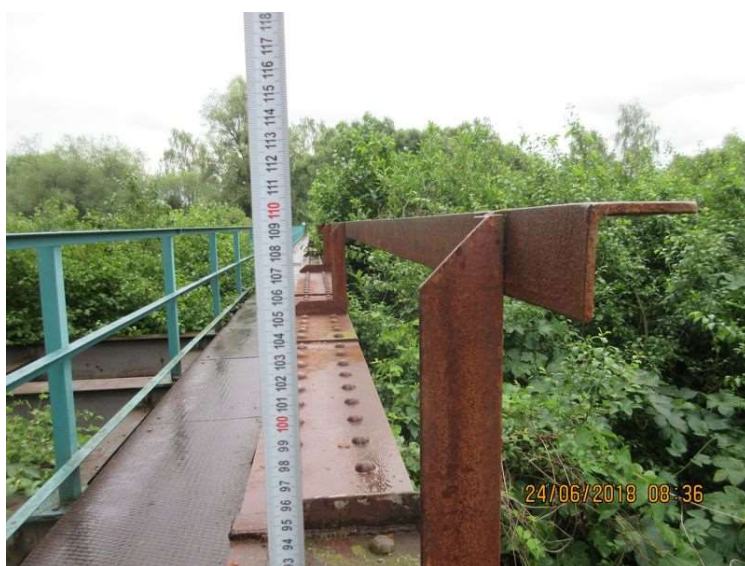
Výška zábradlí na pravé straně.

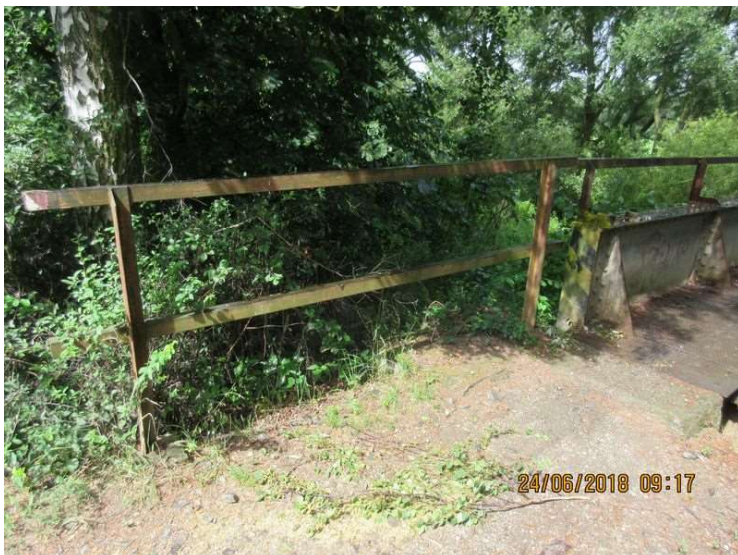
Zábradlí na křídle na pravé straně.
