Město Studénka

Most ev.č. 305b-M1

Most přes potok Studénka, na odbočce z ul. Družstevní, u č.p. 694

HLAVNÍ PROHLÍDKA

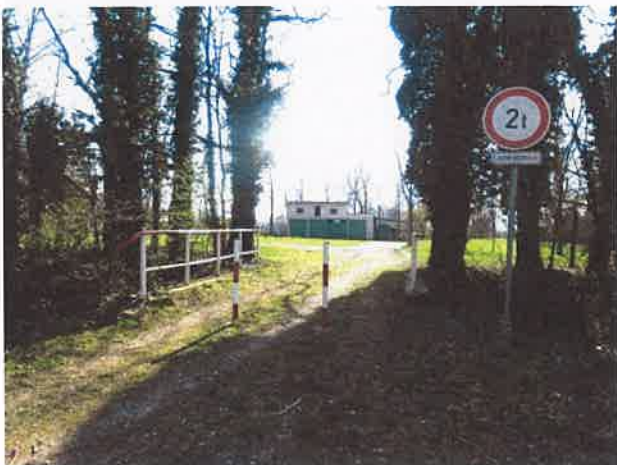
Pohled na most od ul. Družstevní k ČOV

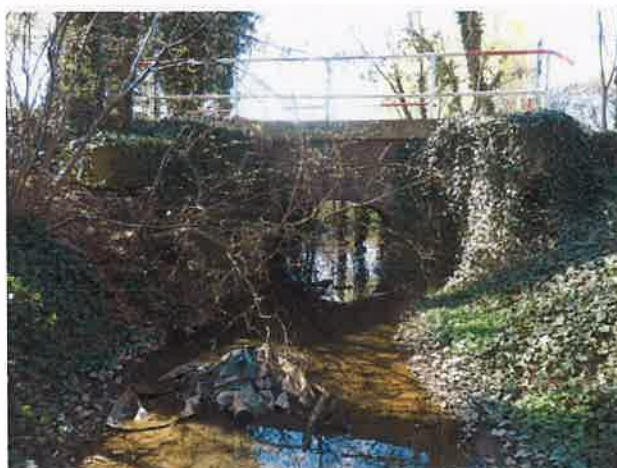
Pohled zleva (na výtok)

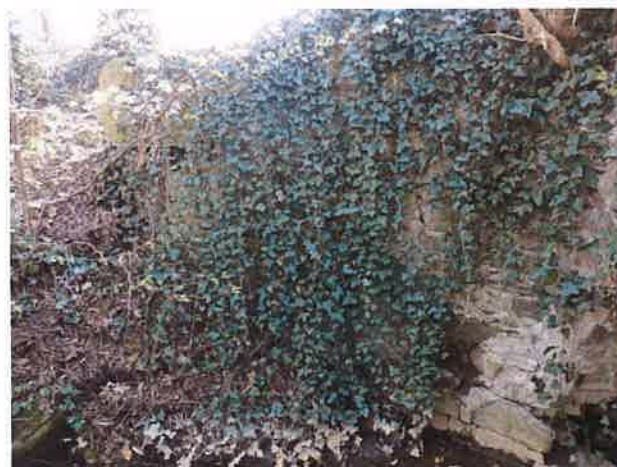
Křídlo K2L

- křídla jsou celoplošně porostlá břechťanem, což znesnadňuje kontrolu. Přesto je i přes vegetaci vidět zvětralé kamenné zdivo bez spárování, vysouvající se kameny a rozpadající se konce křídel.

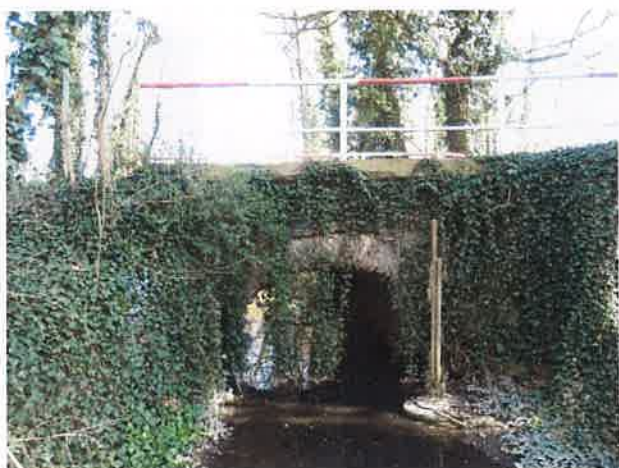
- Čelní zeď vpravo (na vtoku) je vysunutá směrem ven o cca 50 mm. Čelní zeď je porostlá břechťanem, což ztěžuje kontrolu.

Pohled zprava (na vtok)

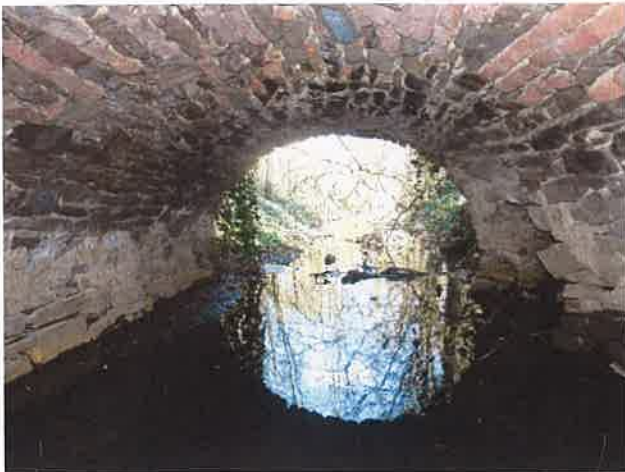
- Střednice klenby je bez postřehnutelných deformací.
- Klenba je ze zvětralého zdiva z lomového kamene. Vysprávky z cihel jsou také zvětralé – degradace a rozpad cihel do hl. až 100 mm.
- Spárování je zvětralé, vysouvají se kameny, vznikají drobné kaverny.

Pohled do mostního otvoru zprava (po vodě)
