## Inspekce mateřské školky

Mateřská školka  
Butovická 106  
742 13 Studénka, Butovice

**Vypracoval**  
DEKPROJEKT s.r.o.

**Zpracováno v období**  
Březen 2019

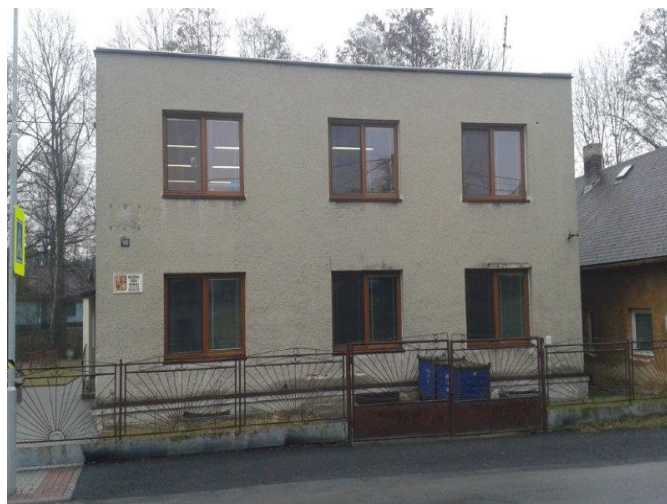
foto /1/ Celkový pohled na objekt z jihozápadu

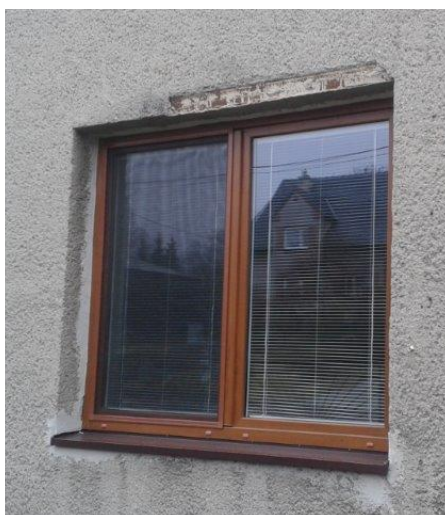
obr. /10/ Plastová okna s izolačními dvojskly

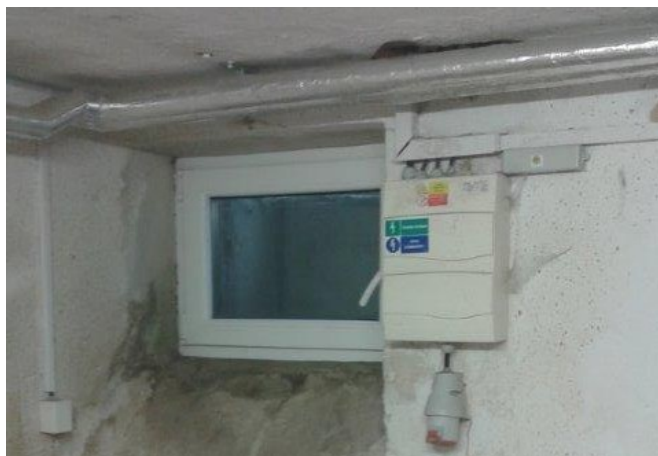
Okna v suterénu jsou jednokřídlá plastová s izolačními dvojskly. Okna jsou z vnější strany opatřena hnědou fólií a z vnitřní strany jsou bílá. Okna v anglických dvorcích jsou bez okapnice a vnitřních parapetů.

obr. /11/ Pohled na okno ze suterénu

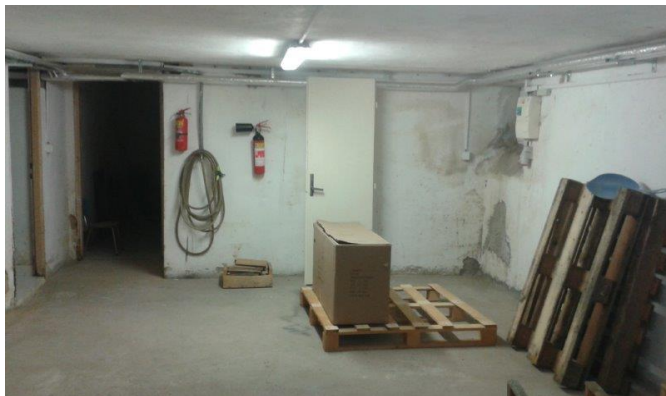
Podlahy neobsahují žádnou tepelnou izolaci. Nášlapná vrstva obytných místností nadzemních podlaží je tvořená z koberců, nebo PVC, v koupelnách a na WC jsou keramické dlaždice. Podlaha suterénu je tvořena betonovou mazaninou.

Rovinnost podlah (vyjma koupelen a WC, které jsou prováděny nověji) odpovídá době realizace. Stářím původních podlahových vrstev a aplikací nových nášlapných vrstev na původní podlahy neodpovídají zcela současným požadavkům na výstavbu. Nerovnosti podkladu a nevhodná skladba stávajících podlah nejsou vhodným podkladem pro pokládku nových nášlapných vrstev. V důsledku nerovností dochází ke zvýšenému namáhání a snížení životnosti nášlapných vrstev.

obr. /12/ Betonová mazanina v suterénu

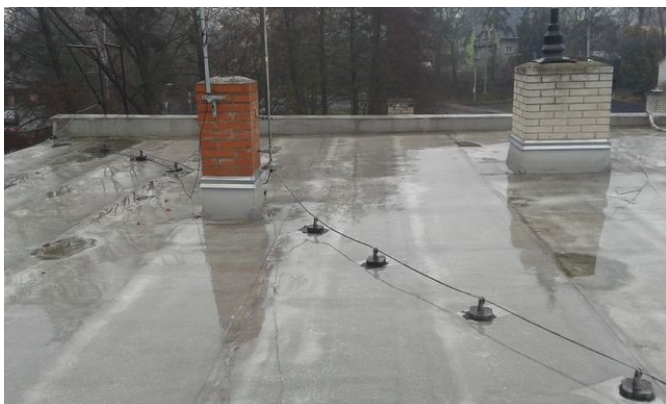
Jedná se o jednoplášťovou plochou střechu. Hydroizolace střešního pláště je tvořena fólií z měkčeného polyvinylchloridu. Na povrchu střešního pláště vznikají kaluže, což vede ke shlukování nečistot a snížení životnosti hydroizolace střešního pláště. Střešní plášť není na základě informací z provedené prohlídky zateplený.

Voda ze střechy je odváděna do podokapního střešního žlabu. Střešní rovina je ze tří stran ohraničena atikou. Hydroizolační vrstva z měkčeného PVC je vyvedena na atiku. Nad střešní rovinu vycházejí dvě komínová tělesa. Hydroizolace je vyvedena na komínové těleso do výšky cca 150 mm a zakončena oplechováním. Na oplechování komínového tělesa chybí dilatační krycí lišta. Před komínovými tělesy není ve spádu střechy vytvořena rozháňka, která by napomohla k snadnějšímu obtoku vody, která přitéká po povrchu střechy ke komínovému tělesu.

obr. /18/ Pohled na střešní plášť

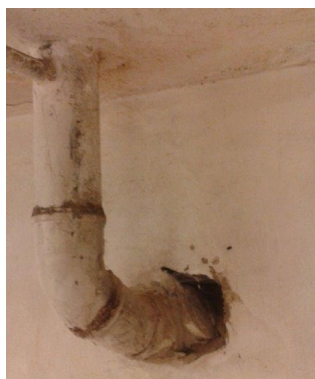
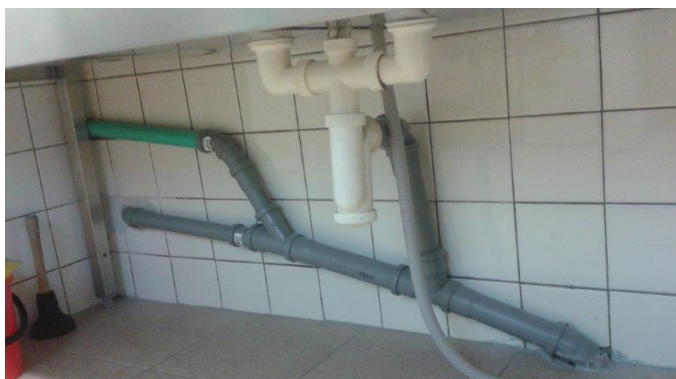
Vnitřní rozvody kanalizace jsou částečně po rekonstrukci vyměněné za plastové rozvody a částečně původní vedené v kamenině. Sifony pod umyvadly jsou dle vizuální kontroly v pořádku.

obr. /26/ Stávající kanalizační rozvody    obr. /27/ Napojení vnitřní kanalizace na novou kanalizační přípojku

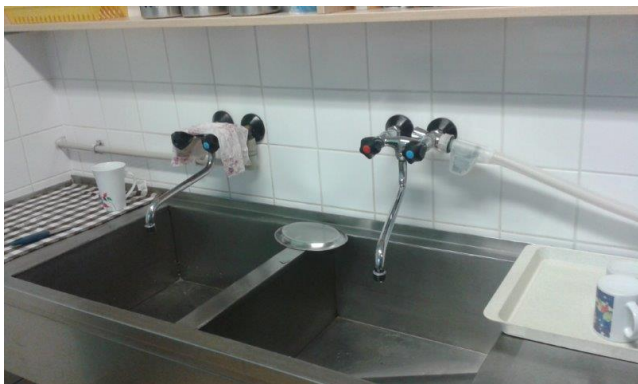
V kuchyni a na WC pro děti jsou kohoutkové nástěnné baterie ovládané manuálně (obr. /28/).

obr. /28/ Umyvadlové baterii v kuchyni

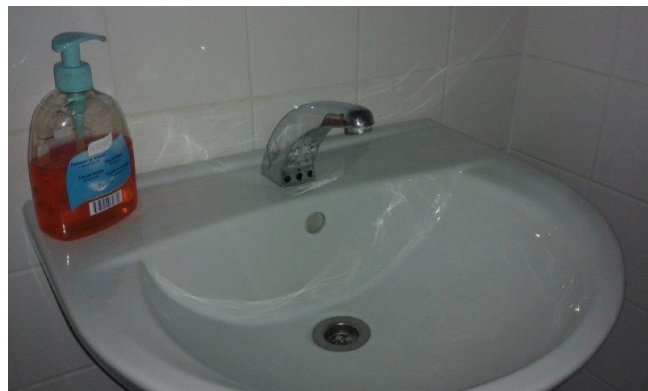
Vnitřní rozvody vodovodu jsou vedeny v plastu. V některých místnostech jsou umyvadlové baterie vyměněny a nahrazeny stojánkovými bateriemi s bezdotykovou technologií (obr. /29/).

obr. /29/ Umyvadlová baterie s bezdotykovou technologií

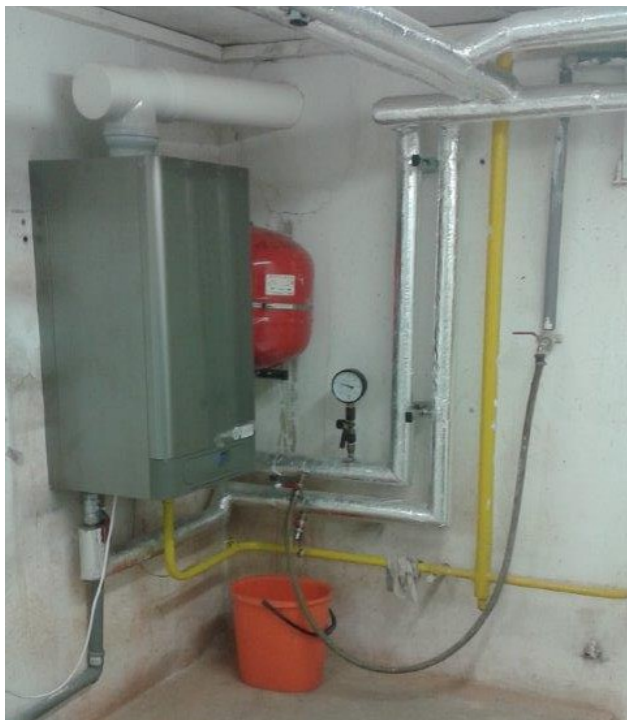
Vnitřní rozvody plynu jsou vedeny v ocelových trubkách po celé vnější ploše natřených žlutou barvou. Prostupy plynovodu vnitřními stěnami jsou řešeny pomocí ocelových chrániček. Vnitřní plynovod je napojen na původní plynovodní přípojku přes okenní výplň.

obr. /30/ Napojení plynovodu na plynový kotel

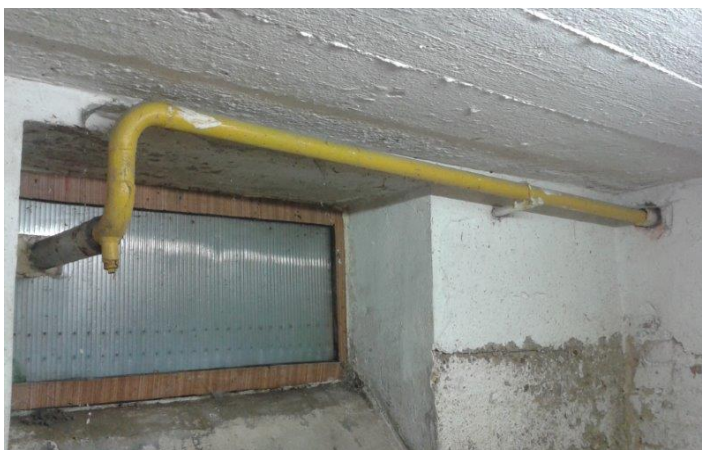
obr. /31/ Napojení plynovodu na plynovou přípojku

Plynová přípojka je původní vedená v oceli. Prostup přes obvodovou stěnou je řešen pomocí otvoru v okenní výplni. Hlavní uzávěr plynu se nachází v ocelové skříni, která leží v oplocení pozemku.

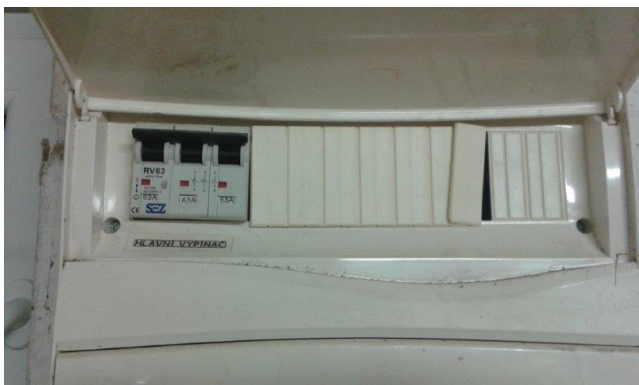
Zásuvky elektroinstalace jsou částečně po rekonstrukci. Napojení internetu je pomocí stěnových elektroinstalačních krabic, které nejsou žádným způsobem ukončeny. Hlavní vypínač elektrické energie se nachází v suterénu a na severozápadní fasádě objektu spolu s hodinami pro měření spotřeby elektrické energie.

obr. /32/ Pojistná skříň s jističi

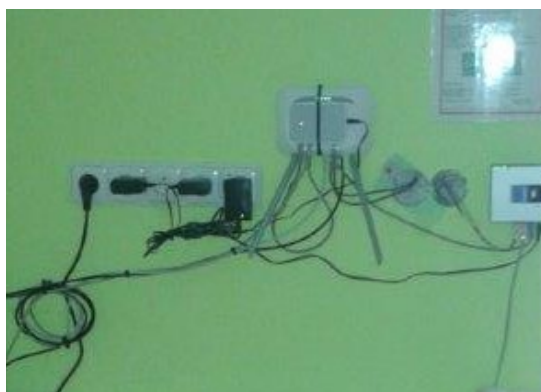
obr. /33/ Vnitřní rozvody elektroinstalace

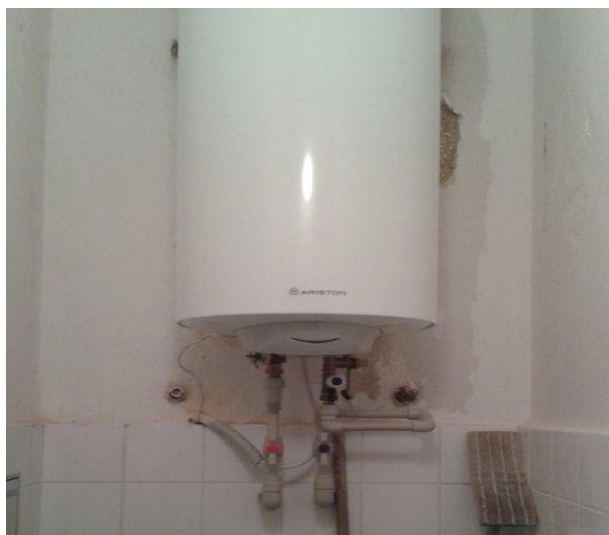
Pro ohřev teplé vody slouží nástěnný zásobníkový ohřívač teplé vody Ariston. Za zásobníkem teplé vody je opadaná omítka, ale při vizuální kontrole nebylo možné zjistit zda opadala při montáži, nebo vlivem vlhkosti.

obr. /34/ Zásobníkový ohřívač teplé vody

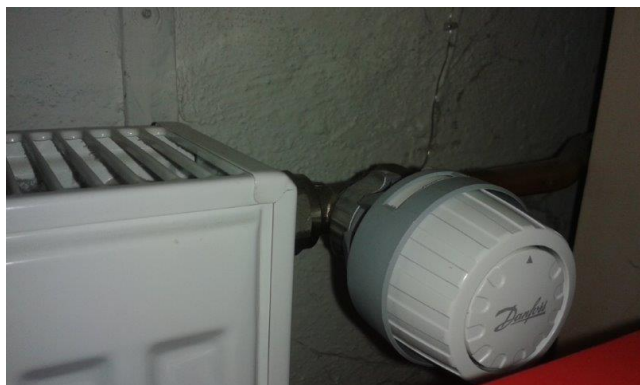
Na termostatických hlavících nebyly vizuální prohlídkou zjištěny žádné defekty.

obr. /36/ Termostatická hlavice

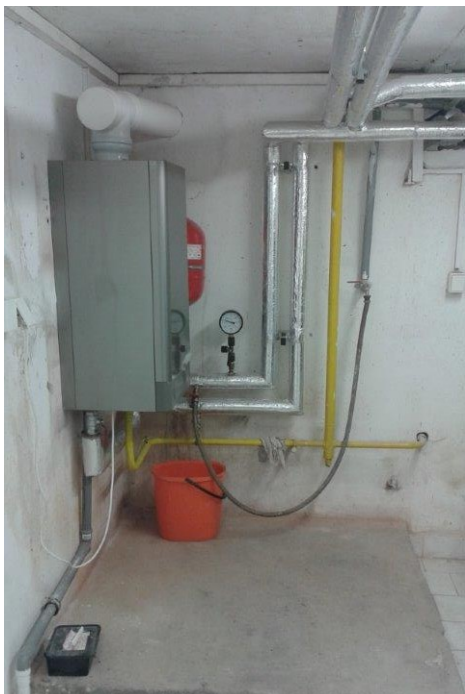
Jedná se o otopnou soustavu s nuceným oběhem vody. Rozvody otopné soustavy jsou vedeny v mědi. Zdrojem vytápění je plynový kotel, který se nachází v suterénu objektu. Součástí kotle je červená membránová expanzní nádoba s tlakoměrem. Dle vizuální kontroly vypadá zdroj vytápění spolu s expanzní nádobou v dobrém stavu.

obr. /38/ Plynový kotel

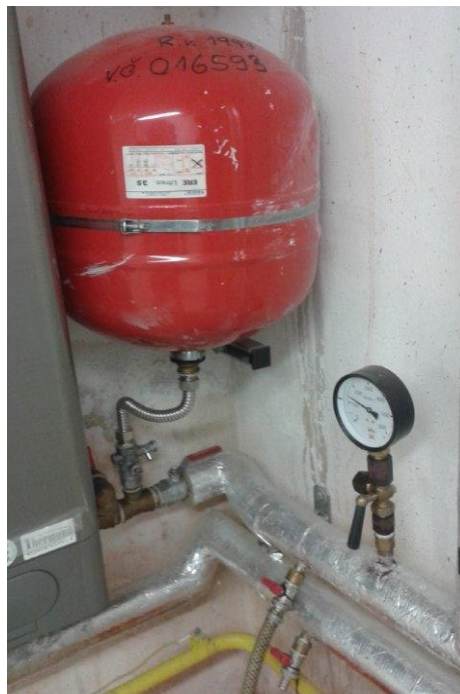
obr. /39/ Expanzní nádoba s tlakoměrem
