Inspekce mateřské školky

Mateřská školka
Komenského 700
742 13 Studénka

Vypracoval
Dekprojekt s.r.o.

Zpracováno v období
Březen 2019

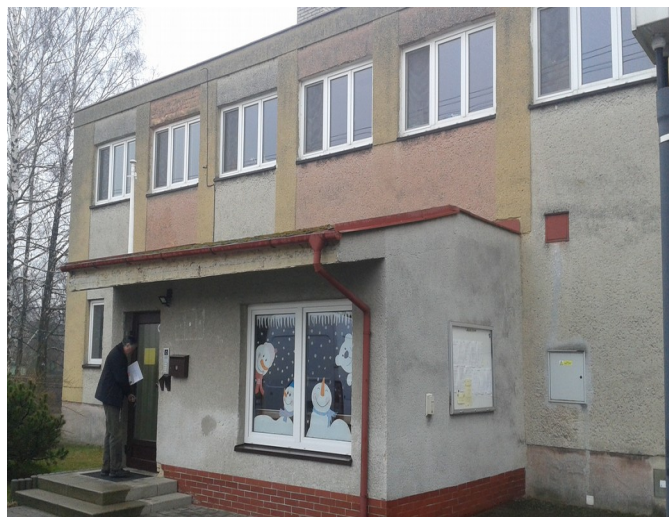
obr. /2/ Pohled na severní stranu objektu a hlavní vstup

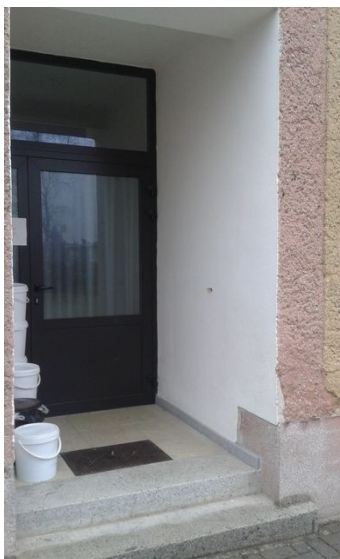
Vstupní dveře do objektu i okna jsou po rekonstrukci. Dveřní i okenní výplň je s izolačními dvojskly. Dveře objektu jsou opatřeny z vnitřní i vnější strany fólií hnědé barvy (obr. /16/). Dveře jsou doplněny automatickým systémem zavírání dveřního křídla.

obr. /16/ Vstupní dveře do objektu ze
strany zahrady, jižní strana

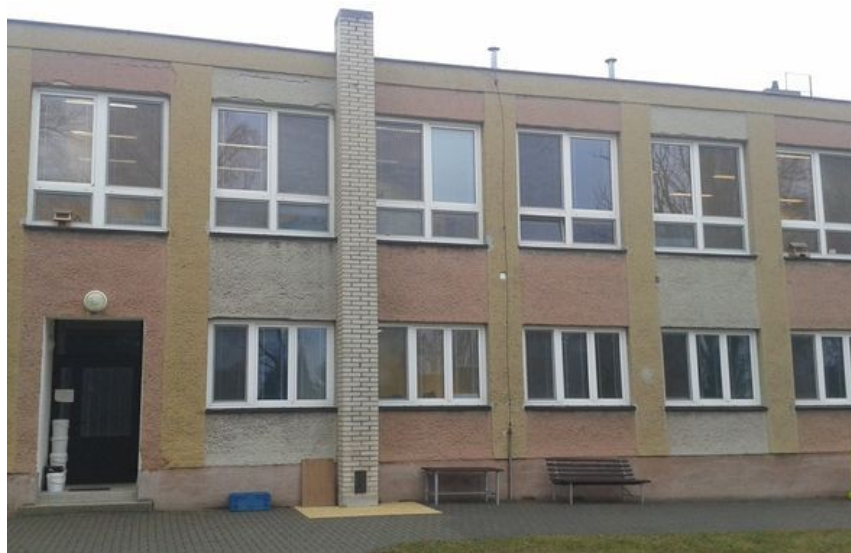
obr. /17/ Pohled na část jižní fasády objektu

Na střeše jsou tři komínová tělesa. Dvě vedou středem objektu (obr. /20/) a jedno přiléhá k objektu na jižní straně (obr. /17/ a obr. /24/). Dva komíny jsou z režného zdiva a jedno komínové těleso je omítnuto. Při vizuální prohlídce nebyly nalezeny závažné trhliny ve viditelné části komínového tělesa. Stav komínových těles odpovídá jejich stáří.

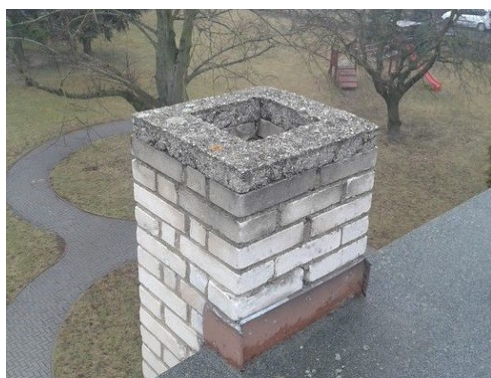
Na komíny je umožněn výlez pomocí železných skob v komínovém tělese a plošině s ochranným zábradlím. Přes vystupující prvky a jejich špatné vyspádování stéká na zdivo komínových těles srážková voda a dochází k postupné degradaci.

obr. /24/ Přilehlý komín k jižní fasádě

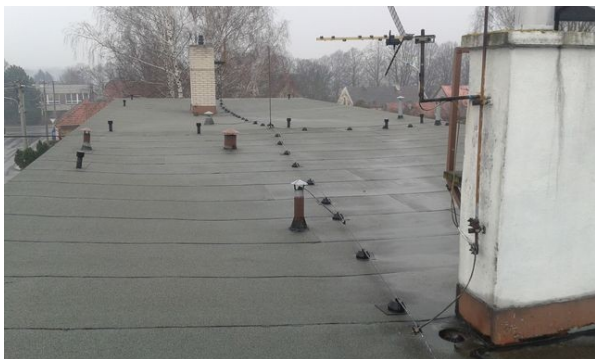
Objekt je zastřešen plochou jednoplášťovou střechou (obr. /26/). Povlaková hydroizolace je z asfaltových pásů, horní pás je opatřen hrubozrnným ochranným posypem. Střecha je vypádovaná do vnitřních vpustí. U jednoho vtoku chybí ochranná mřížka (obr. /27/), která má zamezit pronikání nečistot, např. listí, a pomáhá předejít případnému zanesení odpadního potrubí.

obr. /26/ Pohled na střechu objektu

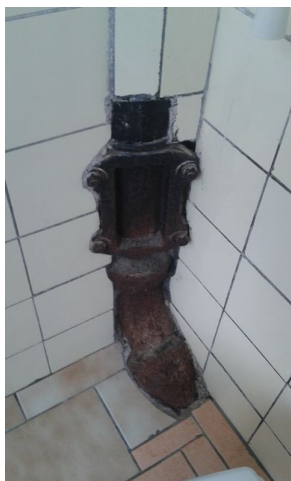
Vnitřní kanalizační potrubí je původní z litiny a je vedeno volně po stěnách nebo je částečně zazděno. Čistící kusy jsou umístěny v přízemí nad podlahou (obr. /35/). Pouze novější zařizovací předměty jsou nově napojeny připojovacím potrubím z polypropylenu.

obr. /35/ Čistící kus litinového potrubí kanalizace

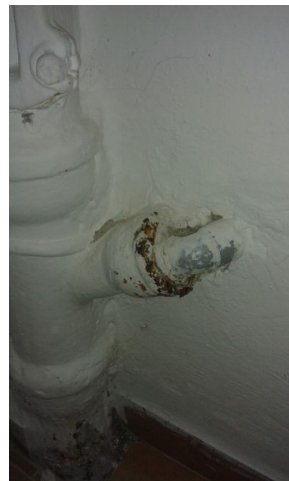
obr. /36/ Místo napojení novějšího připojovacího potrubí od zařizovacích předmětů na původní litinové.

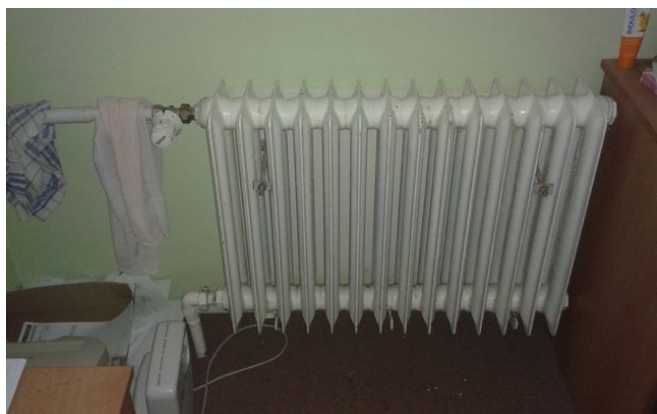
Otopná soustava je původní. Rozvody jsou vedeny v oceli a radiátory tvoří původní litinové článkové tělesa (obr. /40/). Byla pouze doplněna o termostatické hlavice. Po vizuální prohlídce vypadá otopná soustava v pořádku.

obr. /40/ Původní litinové článkové radiátory

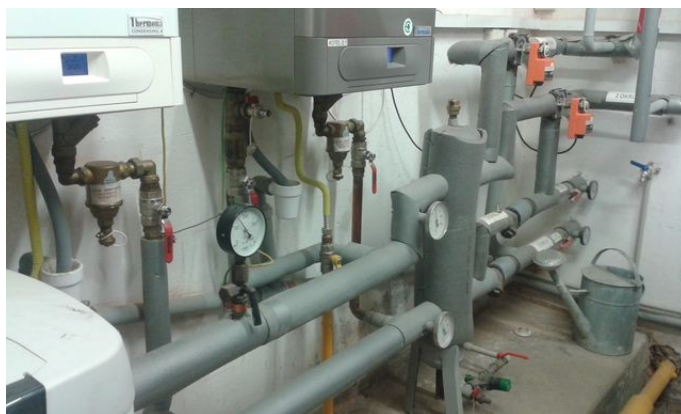
Ohřev vody pro vytápění je zajištěn pomocí kondenzačních kotlů umístěných v kotelně (obr. /41/). Kotle byly realizovány přibližně před třemi lety.

obr. /41/ Soustava kondenzačních kotlů v kotelně
