## **Inspekce mateřské školky**

Mateřská škola  
Budovatelská 580  
742 13 Studénka, Butovice

**Vypracoval**  
DEKPROJEKT s.r.o.

**Zpracováno v období**  
Duben 2019

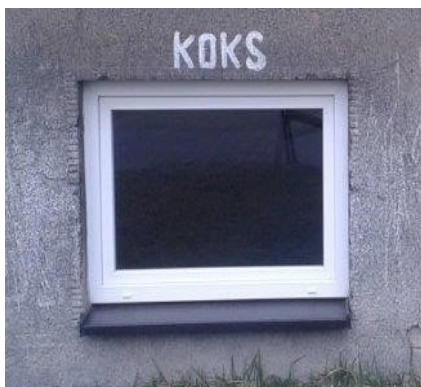
obr. /13/ Suterénní okno (pohled ze dvora objektu)

Okna v suterénu jsou jednokřídlá plastová s izolačními dvojskly (obr. /13/). Barva oken je z vnější i z vnitřní strany bílá. Suterénní okna jsou z vnější strany chráněna parapetem. Parapet je z pozinkovaného plechu, který je opatřen ochranným nátěrem hnědé barvy.

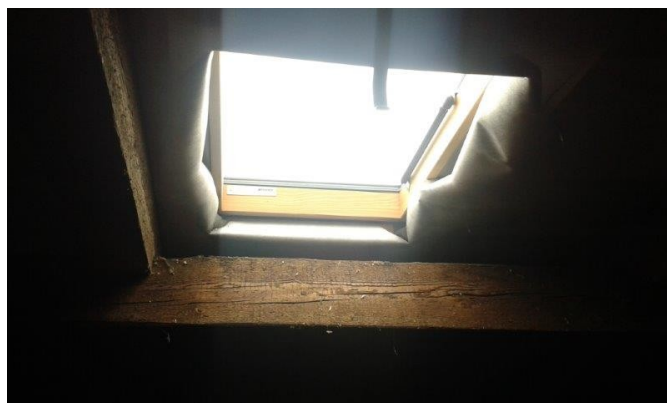
obr. /14/ Půdní prostor je prosvětlen pomocí střešních výlezu

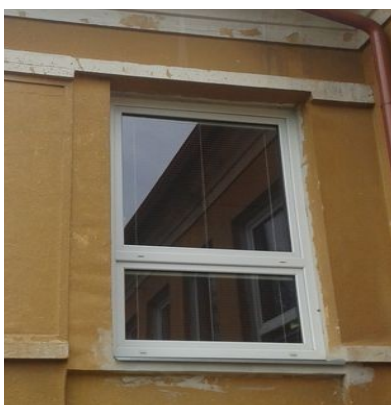
obr. /15/ Vnější pohled na okno nadzemní části

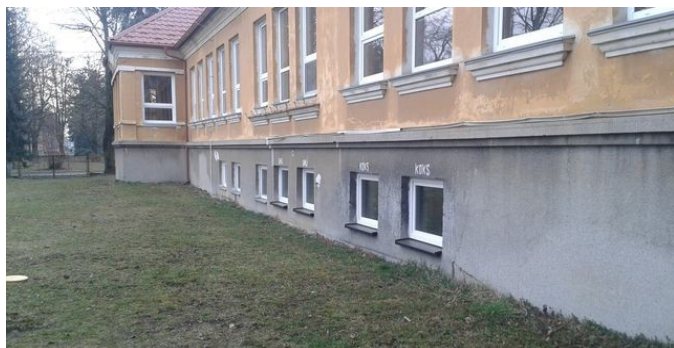
obr. /19/ Pohled na terénní úpravy kolem dvorní strany objektu

Okapový chodníček se převážně nachází jen v místě přeložených schodišť. Okapový chodníček je tvořen z betonových dlaždic. Doporučujeme realizaci okapového chodníčku okolo celého objektu, aby byla snížena akumulace srážkové vody v blízkosti základových konstrukcí a suterénních stěn.

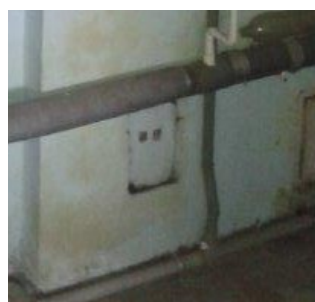
obr. /22/ Původní vymetací otvor komínového tělesa

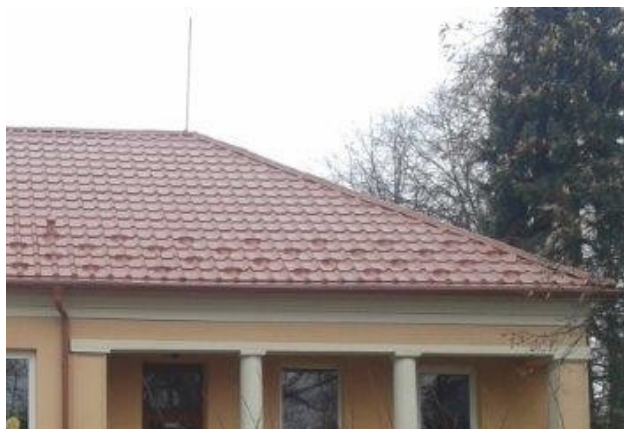
obr. /29/ Pohled na střešní plášť doplněný systémem protisněhových zábran

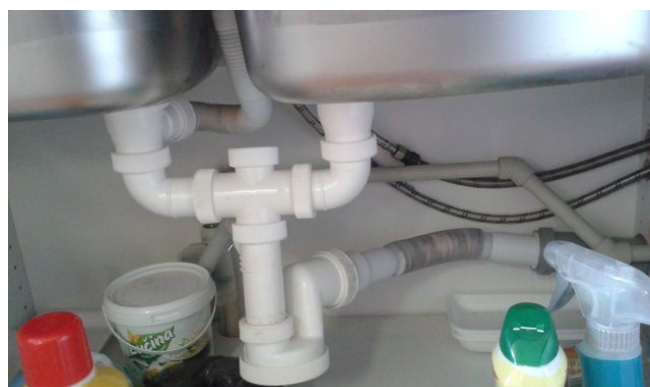
obr. /36/ zápachová uzavírka po rekonstrukci

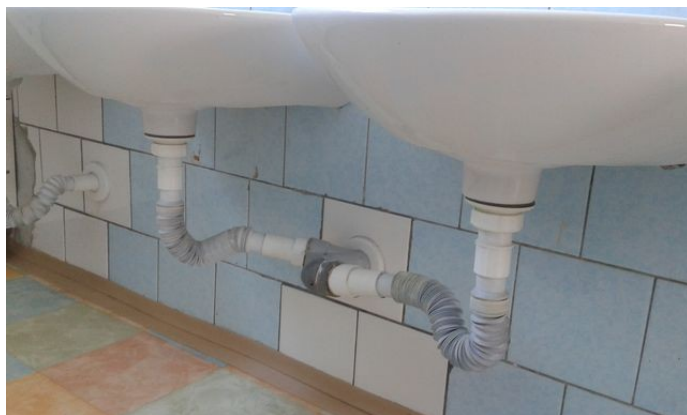
obr. /37/ Zápachová uzavírka s flexibilní trubicí

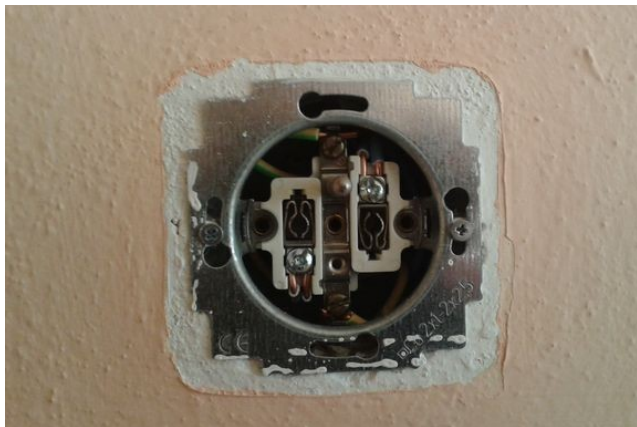
obr. /39/ Kontrola zapojení elektrické zásuvky

Vnitřní rozvody elektroinstalace jsou vedeny v mědi. Zásuvky i vypínače jsou v nadzemním podlaží po rekonstrukci. Při vizuální prohlídce vypadají vnitřní rozvody elektroinstalace v pořádku. Pro zjištění skutečného stavu elektroinstalace doporučujeme revizi.

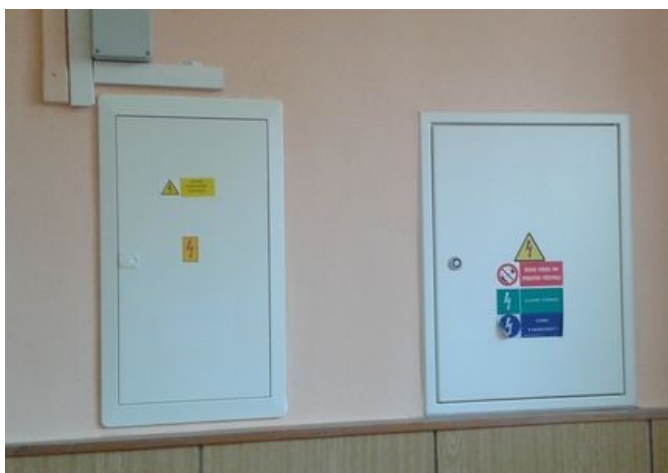
obr. /41/ Rozvaděč elektrické energie je umístěn ve výklenku vnitřní stěny

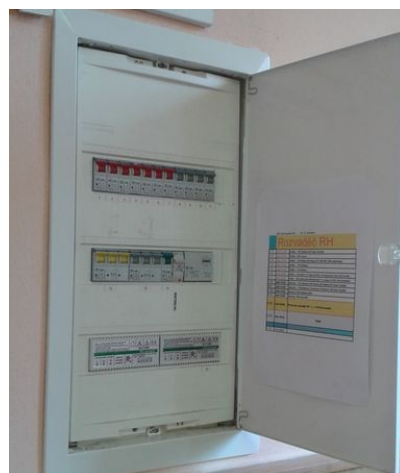
obr. /42/ Rozvaděč elektrické energie

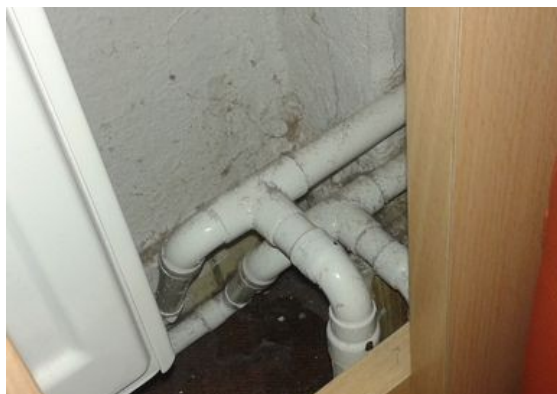
Rozvody otopného média jsou vedeny v měděných trubkách (obr. /43/). Vizuelní prohlídkou rozvodů otopného média nebyly zjištěny zjevné vady.

obr. /43/ Rozvody otopné soustavy vedené v mědi

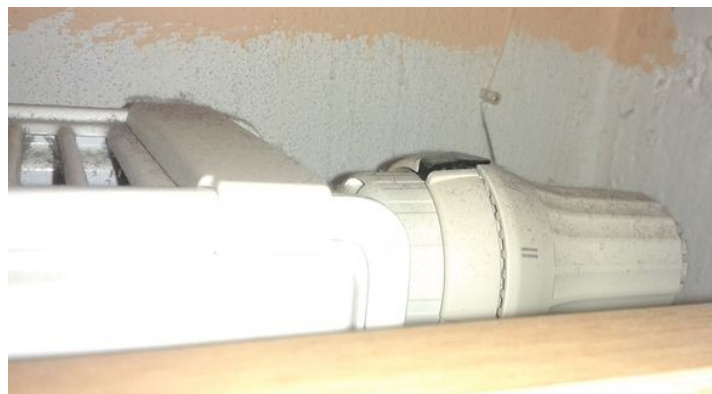
Otopná tělesa jsou doplněna termostatickými hlavicemi (obr. /44/). Termostatické hlavice při vizuelní kontrole nevykazovaly zjevné vady.

obr. /44/ Deskový ocelový radiátor je doplněn termostatickou hlavicí

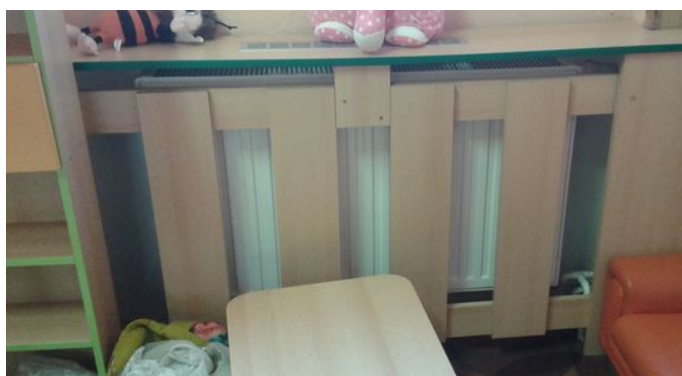
obr. /45/ Deskové radiátory jsou v místnostech určených pro pobyt dětí chráněny obložením z materiálu na bázi dřeva

- Deskové radiátory jsou na hranách postiženy povrchovou korozí. Doporučujeme tyto hrany opatřit ochranným nátěrem pro zvýšení životnosti radiátoru.

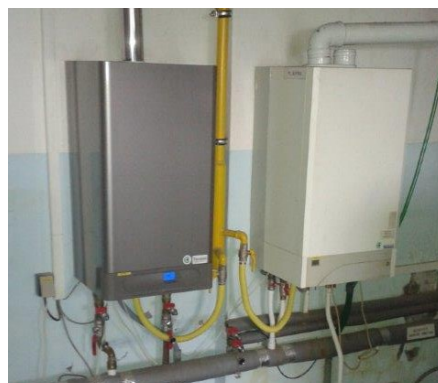
Jedná se o otopnou soustavu s nuceným oběhem vody. Zdrojem vytápění je plynový kotel, který se nachází v suterénu objektu. Dle vizuelní kontroly je zdroj vytápění v dobrém stavu.

obr. /46/ Plynový kotel umístěný v suterénu objektu

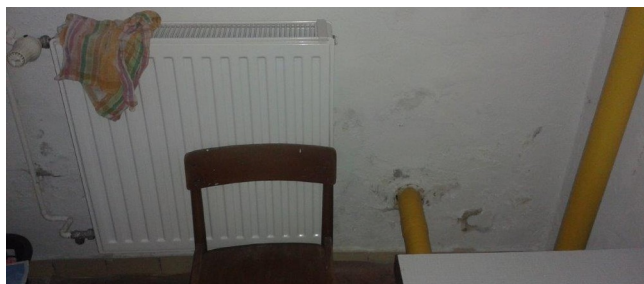
Plynová přípojka je dle dostupných informací původní vedená v ocelových trubkách. Plynová přípojka prochází přes obvodovou stěnu v suterénu objektu. Prostup přes obvodovou stěnu je řešen pomocí ocelové chráničky.

obr. /49/ Prostup plynové přípojky skrz suterénní stěnu je veden v ocelové chráničce.
