Inspekce budovy školy T. G. Masaryka

Budova základní školy
2. května 500
742 13 Studénka

Vypracoval
DEKPROJEKT s.r.o.

Zpracováno v období
Duben 2019

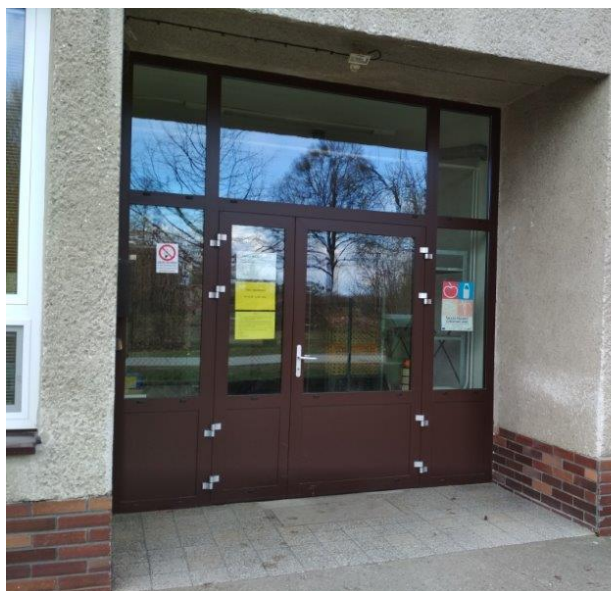
Vstupní dveře do objektu jsou hliníkové s izolačními dvojskly (obr. /14/). Barva dveří je ze strany interiéru i exteriéru tmavě hnědá.

obr. /14/ Pohled na hlavní vstupní dveře ze strany exteriéru

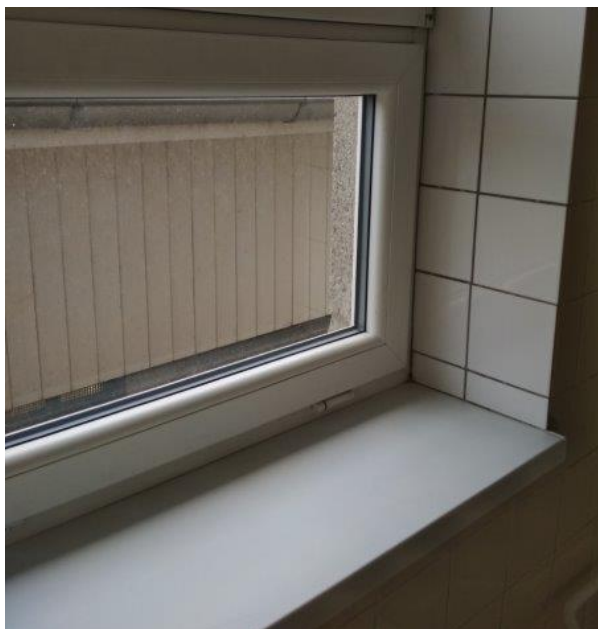
exteriéru doplněny parapetním plechem pravděpodobně z titanzinku a ze strany interiéru plastovým parapetem (obr. /16/).

obr. /16/ Ze strany interiéru jsou okenní výplně doplněny plastovým parapetem

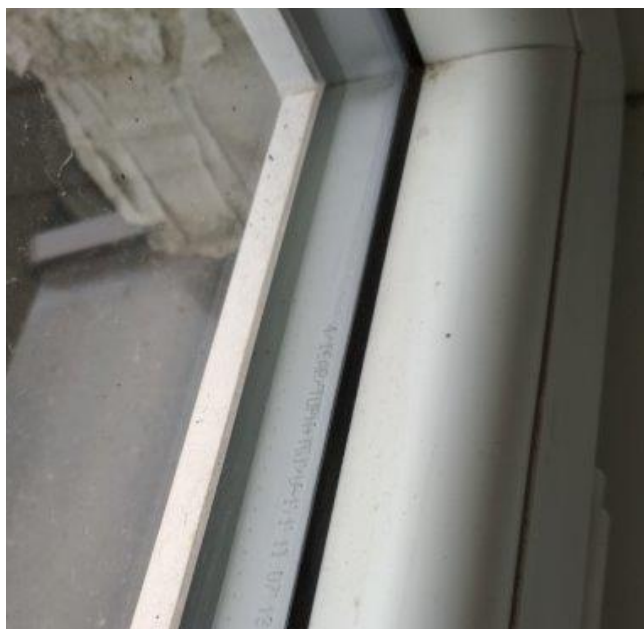
obr. /17/ Plastové okenní výplně jsou zaskleny pomocí izolačních dvojskel s plastovým distančním rámečkem

Výplně otvorů nadzemních prostor byly vyměněny před cca 15ti lety a nevykazují vady nad rámec běžného opotřebení odpovídajícího jejich stáří. Doporučujeme provádění pravidelné kontroly a také seřízení oken. Seřízení by mělo být prováděno v pravidelných intervalech 1-2 let (dle pokynů výrobce), popř. v případě, kdy křídlo dojde k dolehnutí na rám a drhnutí.

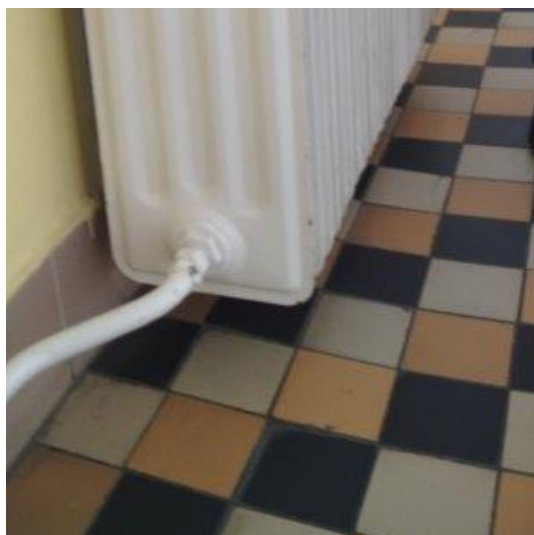
Skladby podlah objektu na terénu a nad nevytápěnými prostory suterénu neobsahují účinnou tepelněizolační vrstvu. Nášlapné vrstvy se liší podle druhů místnosti. Nášlapná vrstva komunikačních prostorů je převážně tvořena původními keramickými dlaždicemi (obr. /19/), v dílnách teracovou mazaninou apod.

obr. /19/ Nášlapná vrstva komunikačních prostorů je tvořena původními keramickými dlaždicemi

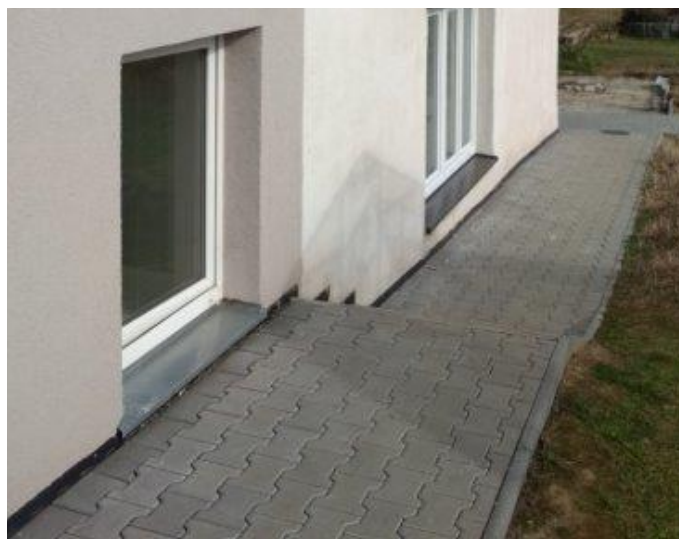
Okolo objektu je okapový chodníček převážně tvořen betonovou zámkovou dlažbou (obr. /21/).

obr. /21/ Okapový chodníček je převážně tvořen betonovou zámkovou dlažbou

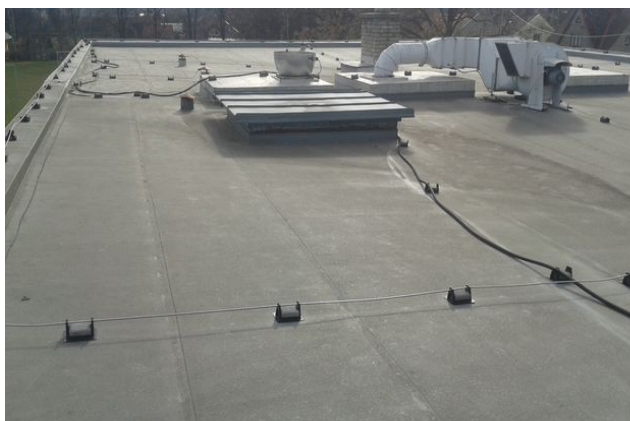
Jižní část (objekt jídelny) je zastřešena pomocí jednoplášťové ploché střechy (obr. /25/). Srážková voda je ze střechy odváděna do střešních vpustí. Hydroizolační vrstva střešního pláště je tvořená fólií z měkčeného polyvinylchloridu. V místě prostřední střešní vpusti vznikají kaluže (obr. /26/).

obr. /25/ Pohled na střechu jižní části objektu jídelny

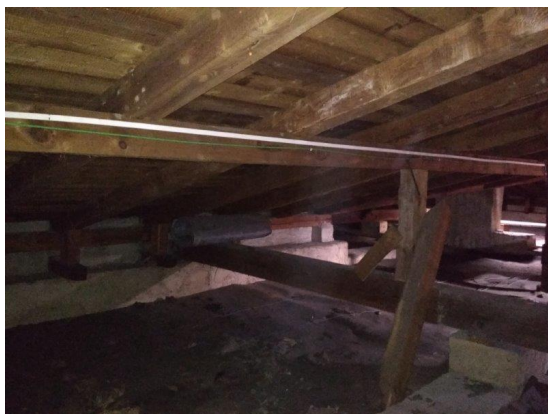
Východní část objektu je zastřešena pomocí šikmé valbové střechy. Sklon střešní krytiny je cca 15°. Srážková voda je ze střechy odváděna do podokapních žlabů. Krytina střešního pláště je plechová a je částečně po rekonstrukci. Krytina na západní části střechy byla již v minulosti vyměněna. Východní část střešní krytiny je původní (obr. /24/). Ochranný nátěr původní plechové krytiny je značně zdegradovaný a vlivem vlhkosti dochází ke vzniku koroze (obr. /34/).

obr. /33/ Šikmá střecha východní části objektu je vynášena pomocí dřevěného krovu

Původní plechová krytina se blíží hranici svojí životnosti a doporučujeme proto zvážit její rekonstrukci.

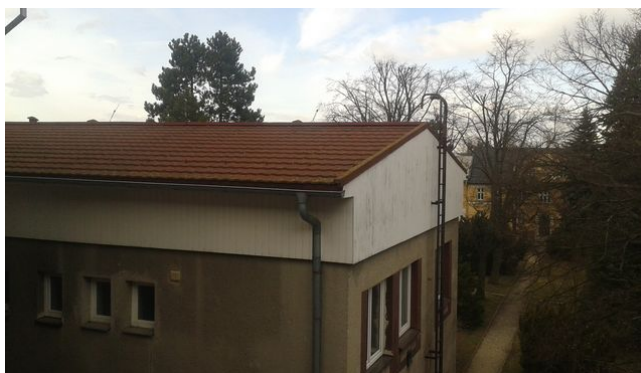
Severní část objektu tělocvičny je zastřešena pomocí šikmé sedlové střechy. Srážková voda je ze střechy odváděna do podokapních žlabů. Krytina střešního pláště je tvořena velkoformátovou profilovanou plechovou krytinou (obr. /35/). Dle dostupných informací z projektové dokumentace je střešní skladba vynášena pomocí dřevěných sbíjených vazníků.

obr. /35/ Pohled na sedlovou střechu severní části objektu.

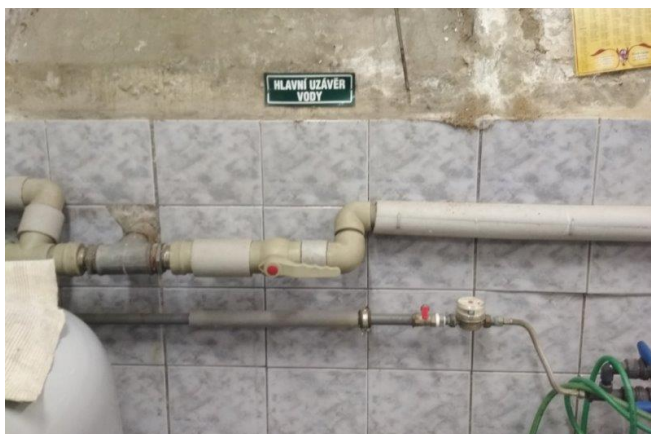
Vnitřní rozvody vodovodu jsou z větší části původní a dle informací od ředitele školy dochází k občasnému vzniku lokálních defektů. Doporučujeme rekonstrukci původních rozvodů vnitřního vodovodu, aby nedocházelo k vzniku dalších míst lokálního úniku pitné vody. Některé části vodovodu byly zrekonstruovány a jsou vedeny v plastových trubkách (obr. /38/).

obr. /38/ V místě hlavního uzávěru vody je vodovod veden v plastových trubkách

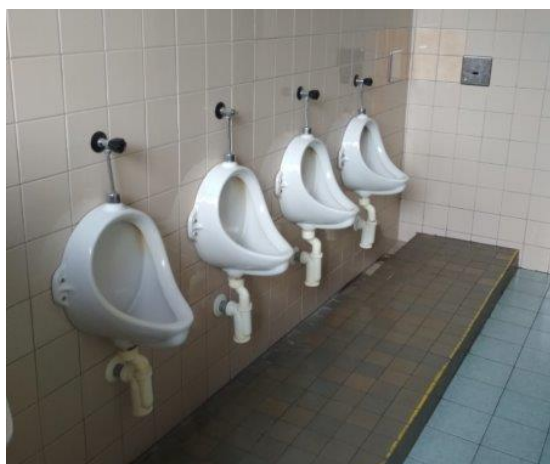
obr. /40/ Původní pisoáry

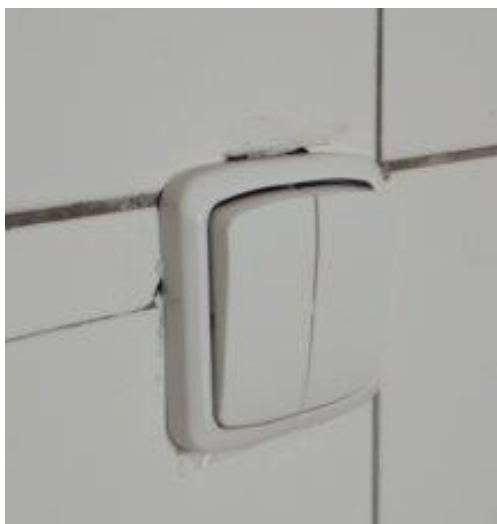
Vypínače a zásuvky elektrické energie jsou částečně po rekonstrukci (obr. /42/). Rozvody elektroinstalace jsou vedeny v drážkách stěn. Při vizuální prohlídce nebylo možné zjistit stáří rozvodů elektroinstalace.

obr. /42/ Zánovní vypínač vnitřního osvětlení

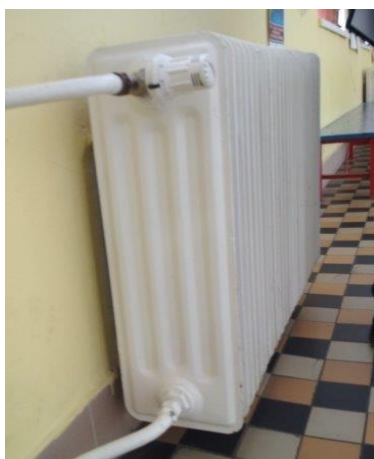
Rozvody otopného média jsou převážně původní vedené v ocelových trubkách. V suterénu jsou po rekonstrukci rozvody otopného média vedeny v měděném potrubí (obr. /46/). Původní rozvody otopného média se blíží svoji životnosti a mohlo by dojít k lokálnímu úniku otopného média.

obr. /44/ Původní ocelový článkový radiátor

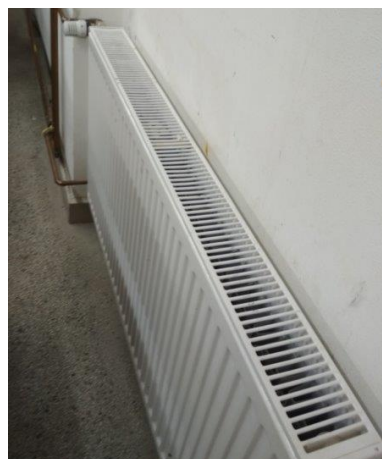
obr. /45/ Vyměněný zdvojený deskový ocelový radiátor

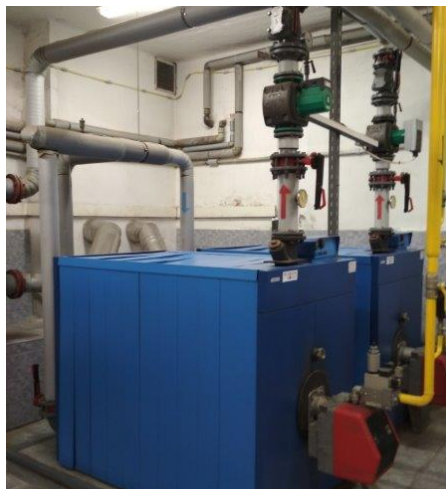
Pro ohřev otopného média slouží zdroj tepla umístěný v suterénu východní části objektu (obr. /47/). Při vizuální prohlídce vypadá zdroj tepla v pořádku. Pro zjištění jeho skutečného stavu doporučujeme jeho revizi.

obr. /47/ Zdroj vytápění se nachází v suterénu východní části objektu

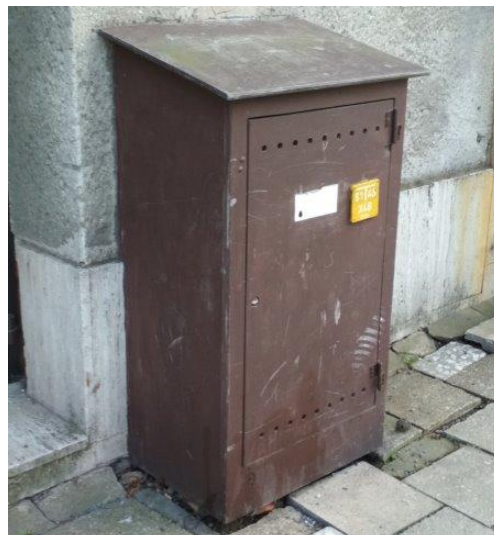
obr. /49/ Hlavní uzávěr plynu je v plechové skříni na vnějším líci fasády
