## **Inspekce hasičské stanice**

Hasičská stanice  
Družstevní 284  
742 13 Studénka

**Vypracoval**  
DEKPROJEKT s.r.o.

**Zpracováno v období**  
Duben 2019

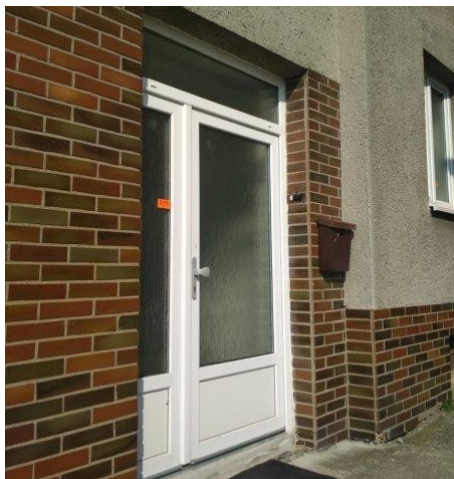
Vstupní dveře do objektu jsou po rekonstrukci. Dveřní výplň je dvoukřídllová plastová s izolačními dvojskly (obr. /13/). Barva dveřní výplně je ze strany interiéru i exteriéru bílá.

obr. /13/ Plastové vstupní dveře s izolačními dvojskly

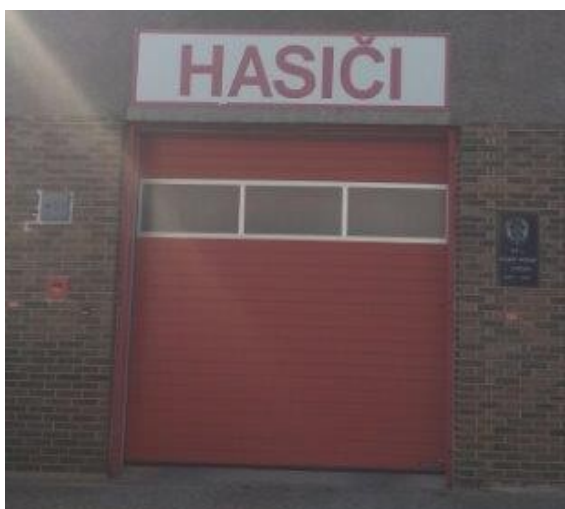
obr. /15/ Garážová vrata pro výjezd hasičských vozidel

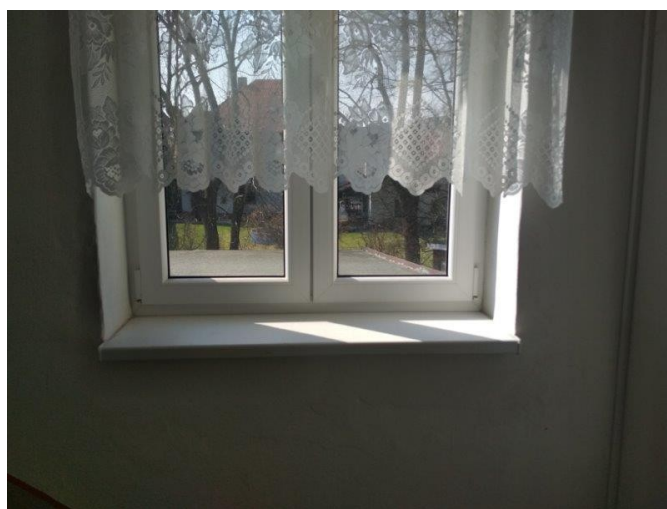
Okenní výplně nadzemních podlaží jsou po rekonstrukci vyplněny plastovými okny s izolačními dvojskly (obr. /15/). Barva okenní výplně je ze strany interiéru i exteriéru bílá. Z vnější strany jsou okna doplněna oplechováním parapetu a z vnitřní strany bílým plastovým parapetem.

obr. /16/ Pohled na okenní výplň nadzemního podlaží ze strany interiéru

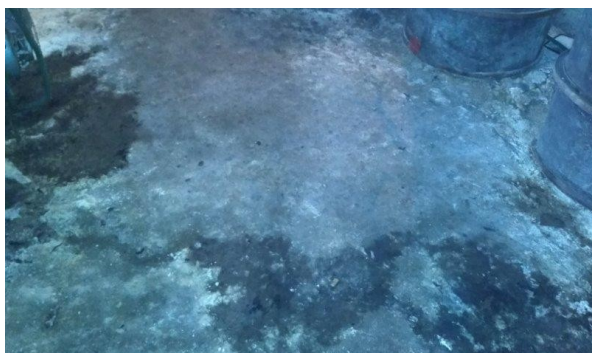
Podlahové skladby neobsahují dodatečné zateplení. Nášlapná vrstva podlahového souvrství se liší podle účelu místnosti. V garážích a v suterénu je nášlapná vrstva převážně tvořena betonovou mazaninou (obr. /17/), na WC po rekonstrukci keramickou dlažbou (obr. /18/), v komunikačních prostorech je převážně koberec atd.

obr. /17/ Nášlapná vrstva suterénních prostorů je převážně tvořena betonovou mazaninou

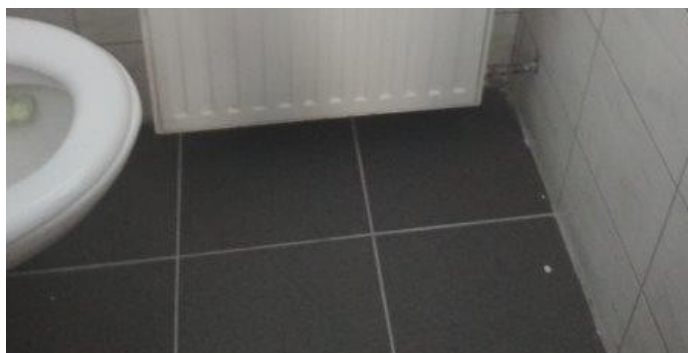
obr. /18/ Na WC je nášlapná vrstva po rekonstrukci tvořena keramickou dlažbou

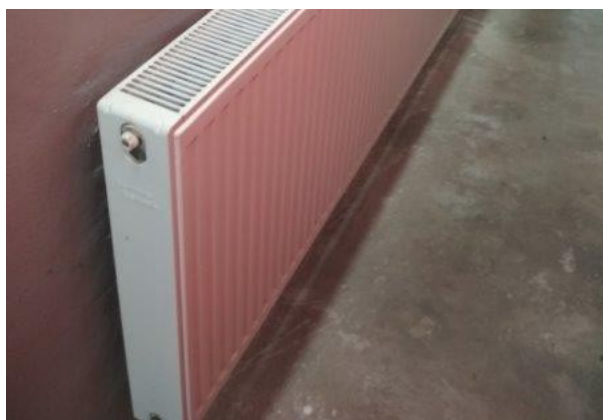
obr. /19/ Nášlapná vrstva garáží je tvořena betonovou mazaninou

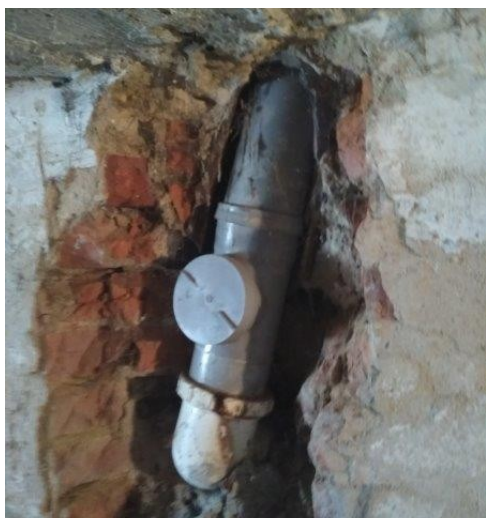
Vnitřní odpadní potrubí je pravděpodobně vedeno převážně v litině. Části odpadního potrubí byly zrekonstruovány za potrubí z plastu (obr. /27/). Odpadní potrubí je převážně vedeno v instalačních šachtách a nebylo proto při vizuální prohlídce možné zjistit jeho skutečný stav.

obr. /27/ Části odpadního potrubí byly zrekonstruovány za potrubí z plastu

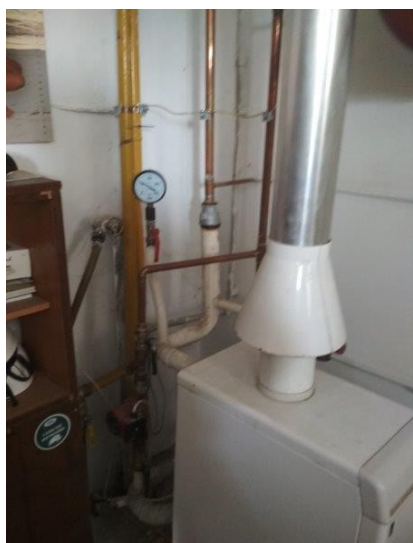
Vnitřní rozvody plynu jsou vedeny v ocelových trubkách. Ocelové trubky jsou opatřeny nátěrem žluté barvy (obr. /29/). Prostupy plynovodu vnitřními stěnami jsou řešeny pomocí ocelových chráničů. Plynoměrná sestava je umístěná v suterénu objektu. Dle vizuální kontroly vypadá plynovod v pořádku. Pro zjištění skutečného stavu plynovodu doporučujeme provést jeho revizi.

obr. /29/ Pohled na rozvody plynu v blízkosti plynového kotle

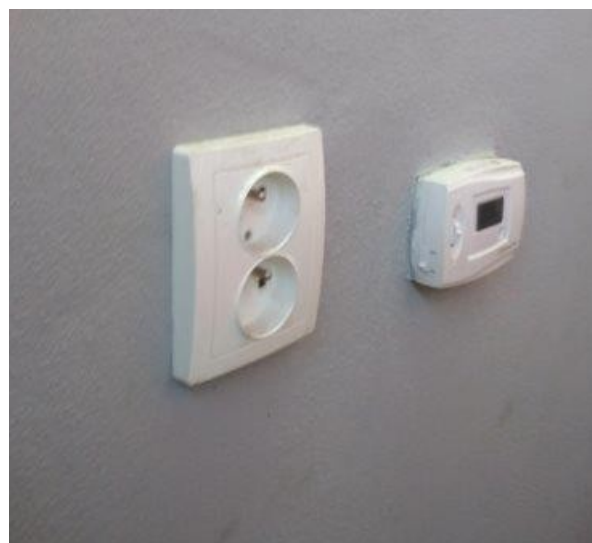
obr. /30/ Zánovní zásuvka elektroinstalace

Vnitřní rozvody elektřiny jsou pravděpodobně zánovní a jsou převážně vedeny v drážkách omítek. Stav rozvodů elektrické energie odpovídá jejich stáří. Pro zjištění skutečného stavu rozvodů elektřiny doporučujeme provést jeho revizi.

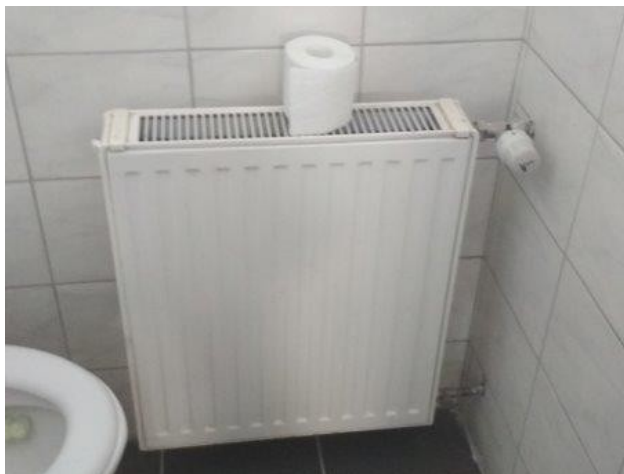
V objektu hasičské stanice jsou nainstalována zánovní otopná tělesa. Otopná tělesa jsou tvořena dvojitými ocelovými radiátory (obr. /32/). Otopná tělesa jsou doplněna termostatickými hlavicemi (obr. /33/). Dle vizuální prohlídky vypadají otopná tělesa i termostatické hlavice v pořádku.

obr. /32/ Dvojitý deskový ocelový radiátor

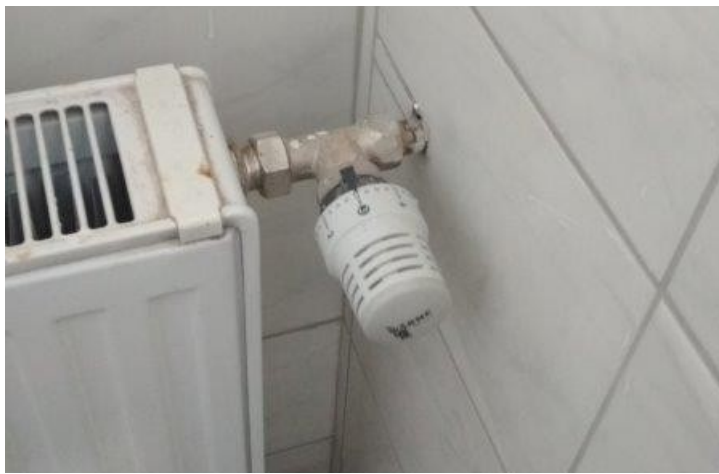
obr. /33/ Otopná tělesa jsou doplněna termostatickými hlavicemi

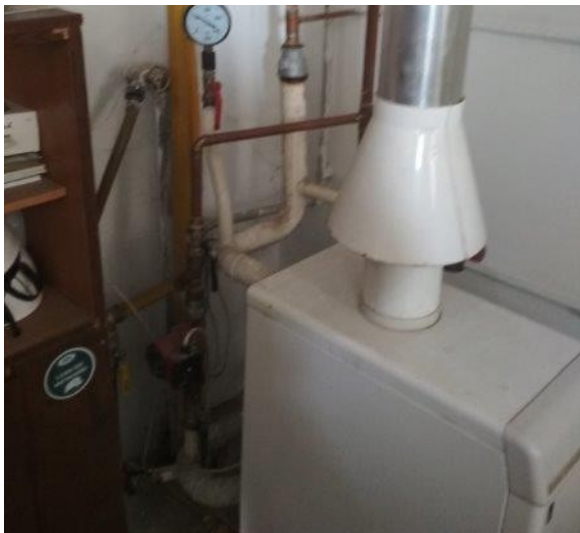
Pro ohřev otopného média je v prvním nadzemním podlaží nainstalovaný plynový kotel (obr. /34/) s červenou membránovou expanzní nádobou (obr. /35/). Dle vizuální kontroly je zdroj vytápění v pořádku. Pro zjištění skutečného stavu zdroje vytápění doporučujeme jeho revizi.

obr. /34/ Zdrojem vytápění je plynový kotel v 1.NP    obr. /35/ Červená membránovou expanzní nádoba

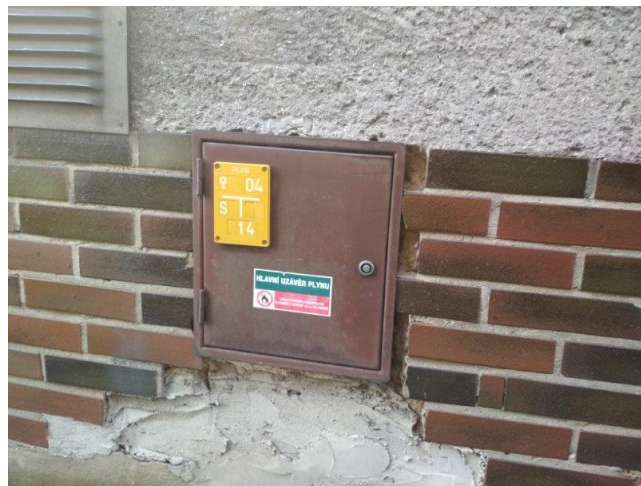
Hlavní uzavěr plynu se nachází ve výklenku fasády na jižní straně objektu (obr. /37/).

obr. /37/ Pohled na hlavní uzavěr plynu
