Inspekce městského úřadu ve Studénce

Městský úřad
náměstí Republiky 762
742 13 Studénka, Butovice

Vypracoval
DEKPROJEKT s.r.o.

Zpracováno v období
Duben 2019

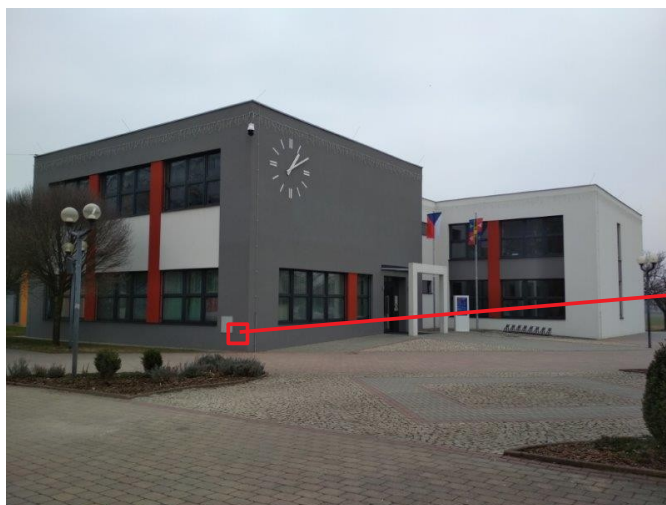
obr. /4/ Pohled na severozápadní fasádu objektu

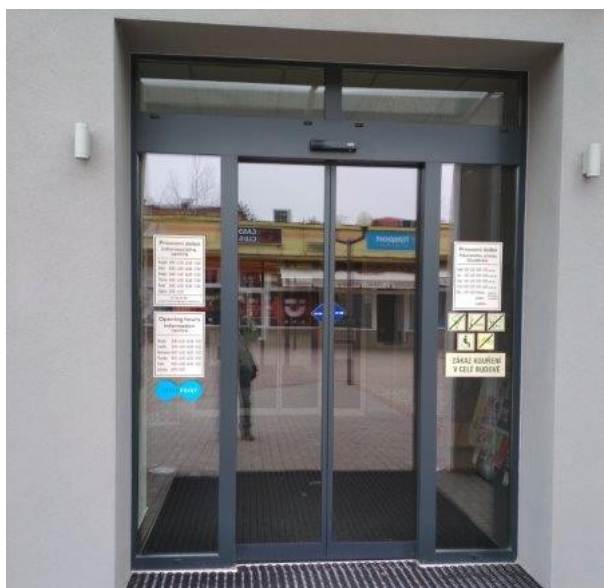
Hlavní vstup se nachází na jihozápadní straně objektu. Dveřní výplň je po rekonstrukci tvořena posuvnými hliníkovými dveřmi s celoobvodovým kováním (obr. /10/). Barva dveřního rámu je ze strany interiéru i exteriéru tmavě šedá. Dveřní výplň je z čirého tepelněizolačního zasklení.

obr. /10/ Pohled na vstupní dveře ze strany
exteriéru objektu.

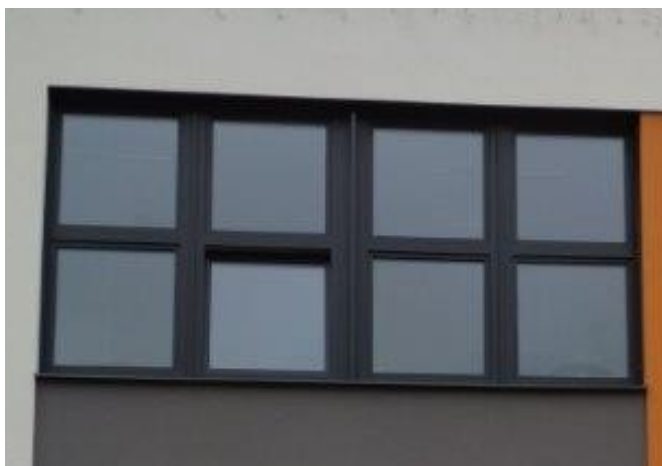
Při prohlídce objektu byly nalezeny okenní křídla šířky až 1,3 m. Tento rozměr okna klade na okno zvýšenou zátěž a může docházet k nadměrnému svěšení okenní křidel a deformacím okenních rámu.

obr. /12/ Pohled na složenou okenní výplň

Výplně otvorů nadzemních prostor i vstupní dveře byly v nedávné době vyměněny a nevykazují vady nad rámec běžného opotřebení. Okenní otvory jsou po rekonstrukci vyplněny plastovými okny s izolačními trojskly. Doporučujeme provádění pravidelné kontroly a také seřízení oken. Seřízení by mělo být prováděno v pravidelných intervalech 1-2 let (dle pokynů výrobce), popř. v případě, kdy křídlo dojde k dolehnutí na rám a drhnutí.

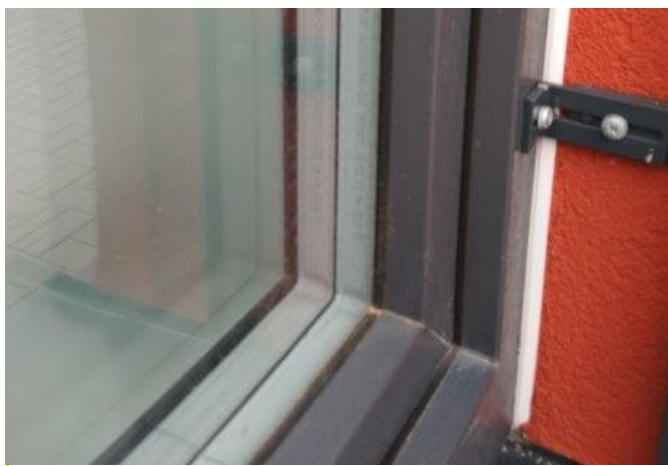
obr. /13/ Okenní křídla jsou zasklena izolačními trojskly

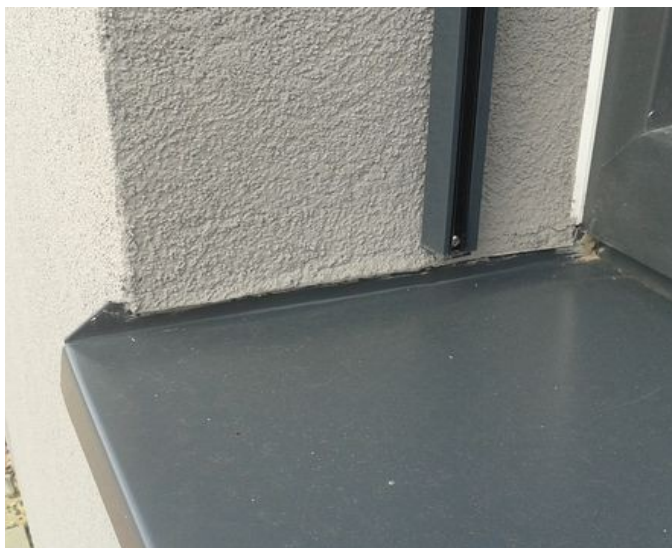
obr. /14/ Oplechování parapetu opatřeného šedým lakem

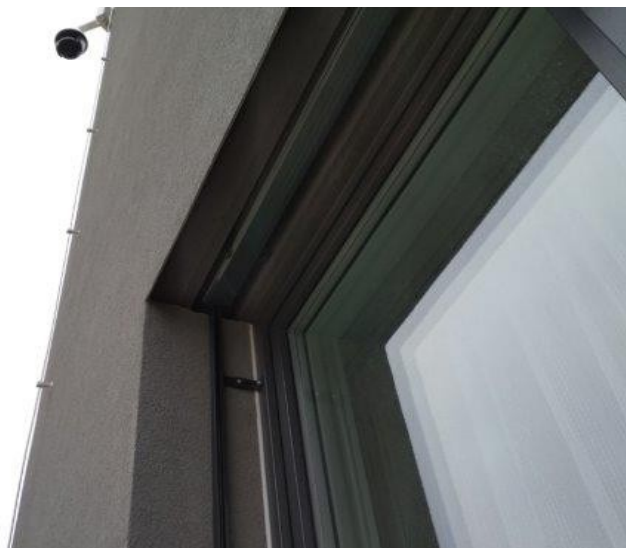
Okenní výplně jsou z vnější strany doplněny žaluziemi (obr. /15/). Při vizuální prohlídce objektu, nebyly nalezeny žádné závažné nedostatky vnějších žaluzií.

obr. /15/ Okenní výplně jsou doplněny vnějšími žaluziemi

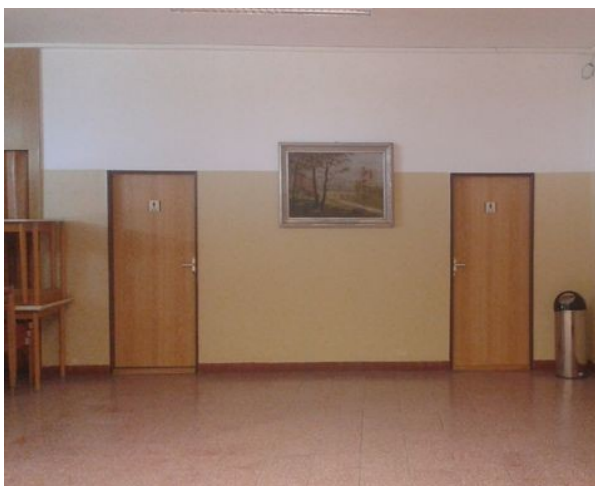
Rovinnost podlah odpovídá době realizace. V důsledku nerovností dochází ke zvýšenému namáhání a snížení životnosti nášlapných vrstev.

obr. /16/ Nášlapná vrstva komunikačních prostorů je tvořena teracovou dlažbou

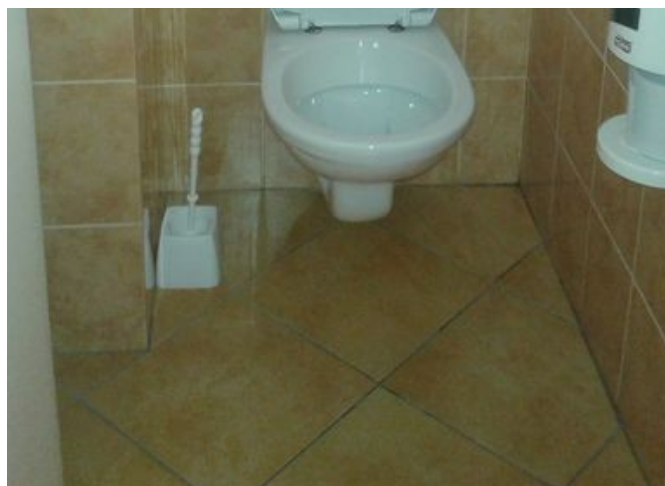
obr. /17/ Nášlapná vrstva WC je tvořena zánovní keramickou dlažbou

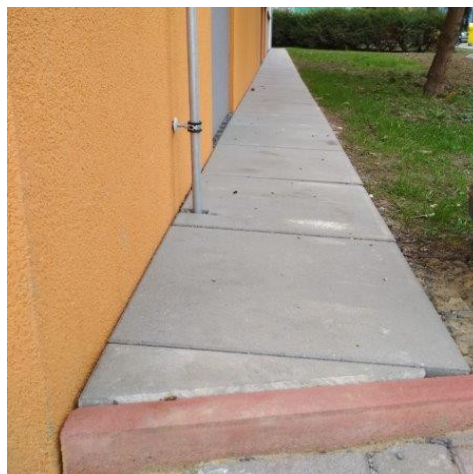
Okapový chodníček severní části objektu je tvořen betonovými dlaždicemi (obr. /19/) a okapový chodníček jižní části objektu je tvořen zámkovou dlažbou. Při vizuální prohlídce nebyly nalezeny žádné nedostatky či vady ve spádování, které by vypovídaly o snížené účinnosti okapového chodníčku.

obr. /19/ Okapový chodníček z betonových dlaždic

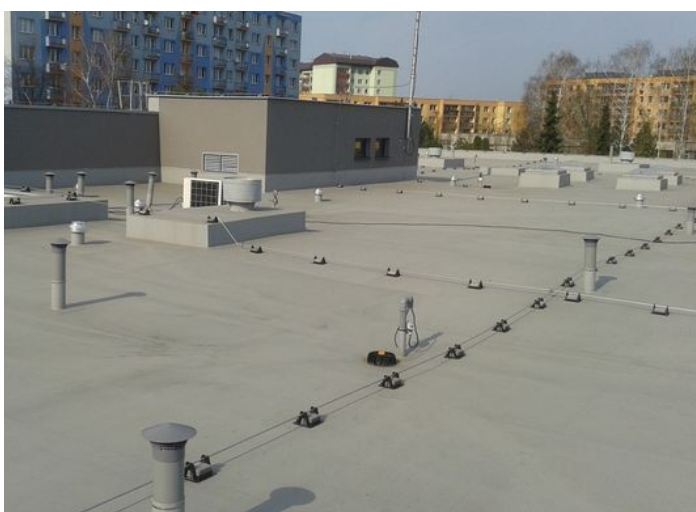
Objekt je zastřešen pomocí jednoplášťové ploché střechy s vnitřním odvodněním (obr. /20/). Po rekonstrukci je hydroizolační vrstva tvořená z měkčeného polyvinylchloridu. Dle dostupných informací z projektové dokumentace^[18] bylo během rekonstrukce střešní souvrství doplněno tepelnou izolací z pěnového polystyrenu tloušťky 260 mm.

obr. /20/ Pohled na střešní rovinu

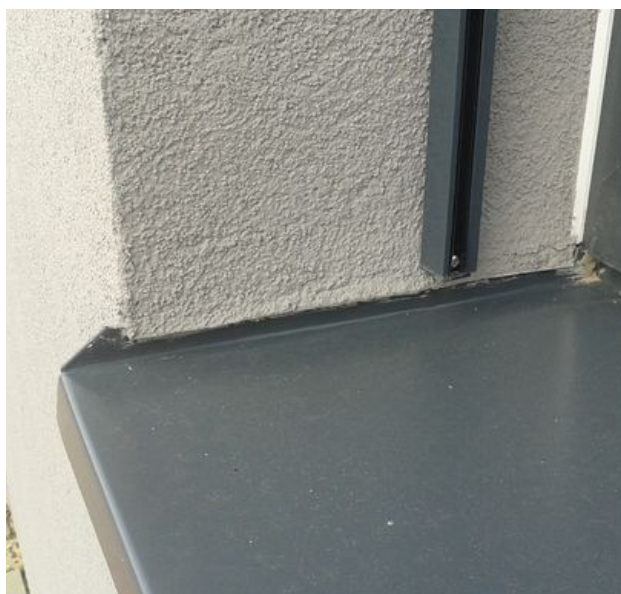
Boky oplechování parapetů jsou zapuštěny do fasády za účelem snížení rizika zatékání srážkové vody

obr. /24/ Boky oplechování parapetů jsou zapuštěny do fasády

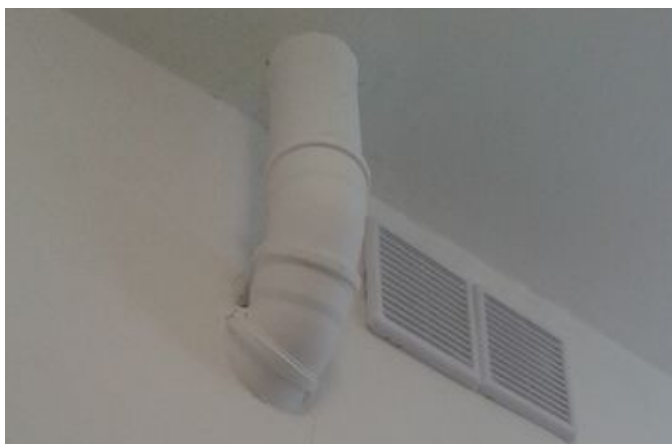
obr. /26/ Pohled na prostup odpadního potrubí

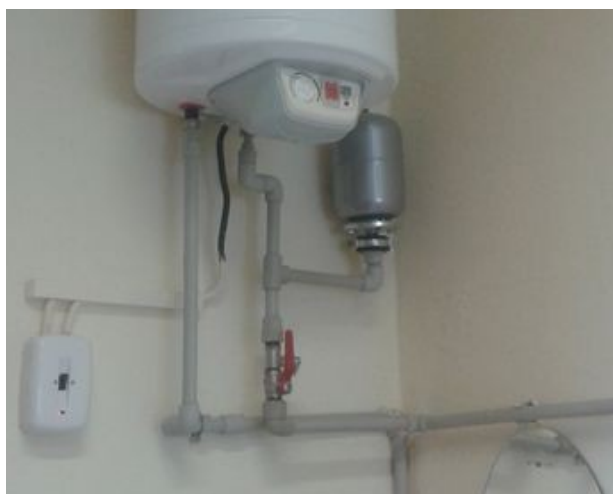
Do kanceláří není vedena teplá voda. Rozvody teplé vody jsou zajištěny osazením zásobníků s elektrickým ohřevem (obr. /28/). Zásobník je vždy napojen na dvě až tři kanceláře v jeho okolí.

obr. /28/ Rozvody pitné vody vedeny v polypropylenových trubkách

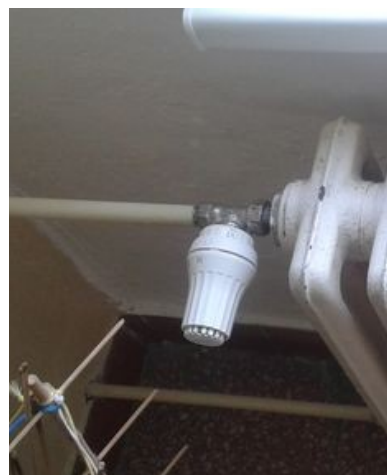
obr. /33/ Zábovní termostatická hlavice

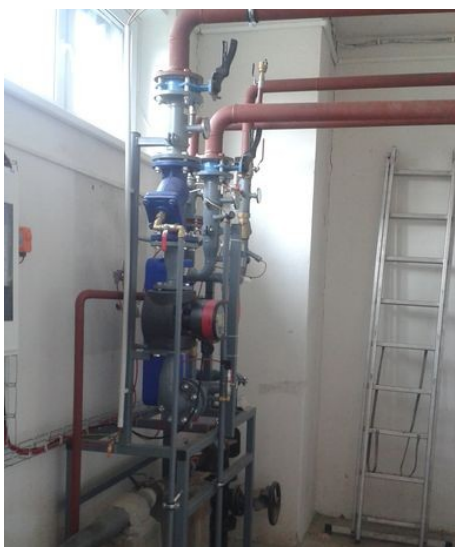
Zdrojem vytápění je výměník umístěný v prvním nadzemním podlaží (obr. /34/). Vizuální prohlídkou nebyly zjištěny zjevné závady zdroje tepla.

obr. /34/ Zdrojem vytápění objektu je výměník

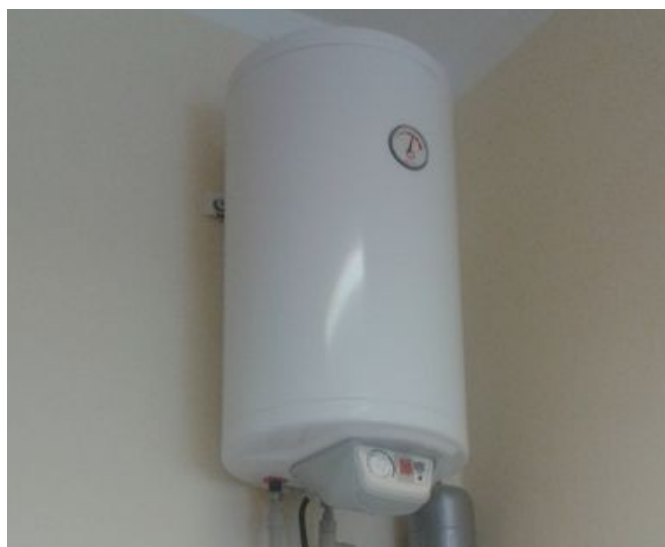
obr. /35/ Pohled na zásobníkový ohřivač teplé vody

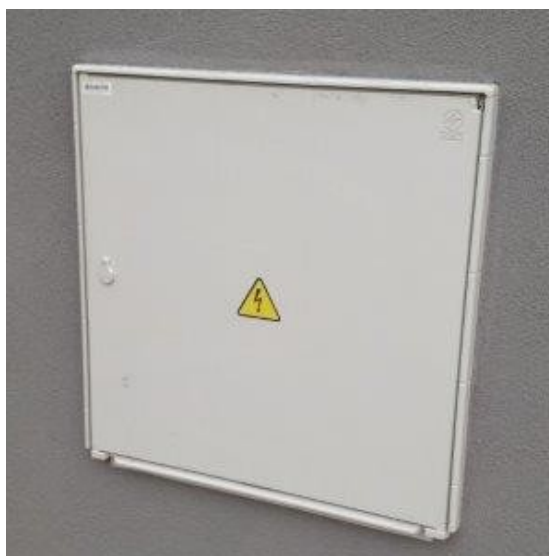
Hlavní vypínač elektrické energie je umístěn ve výklenku fasády (obr. /36/) na západní rohu objektu.

obr. /36/ Elektroinstalační skříň ve výklenku fasády objektu

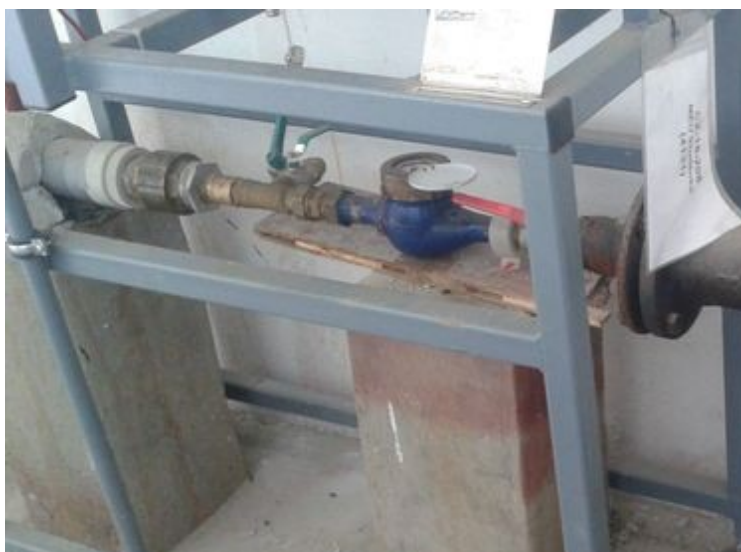
Vodoměrná sestava je umístěna v prvním nadzemním podlaží ve výměníku (obr. /37/). Při vizuální prohlídce se zdá být vodoměrná sestava v pořádku.

obr. /37/ Pohled na vodoměrnou sestavu
