PŮDORYS STŘECHY, NOVÝ STAV

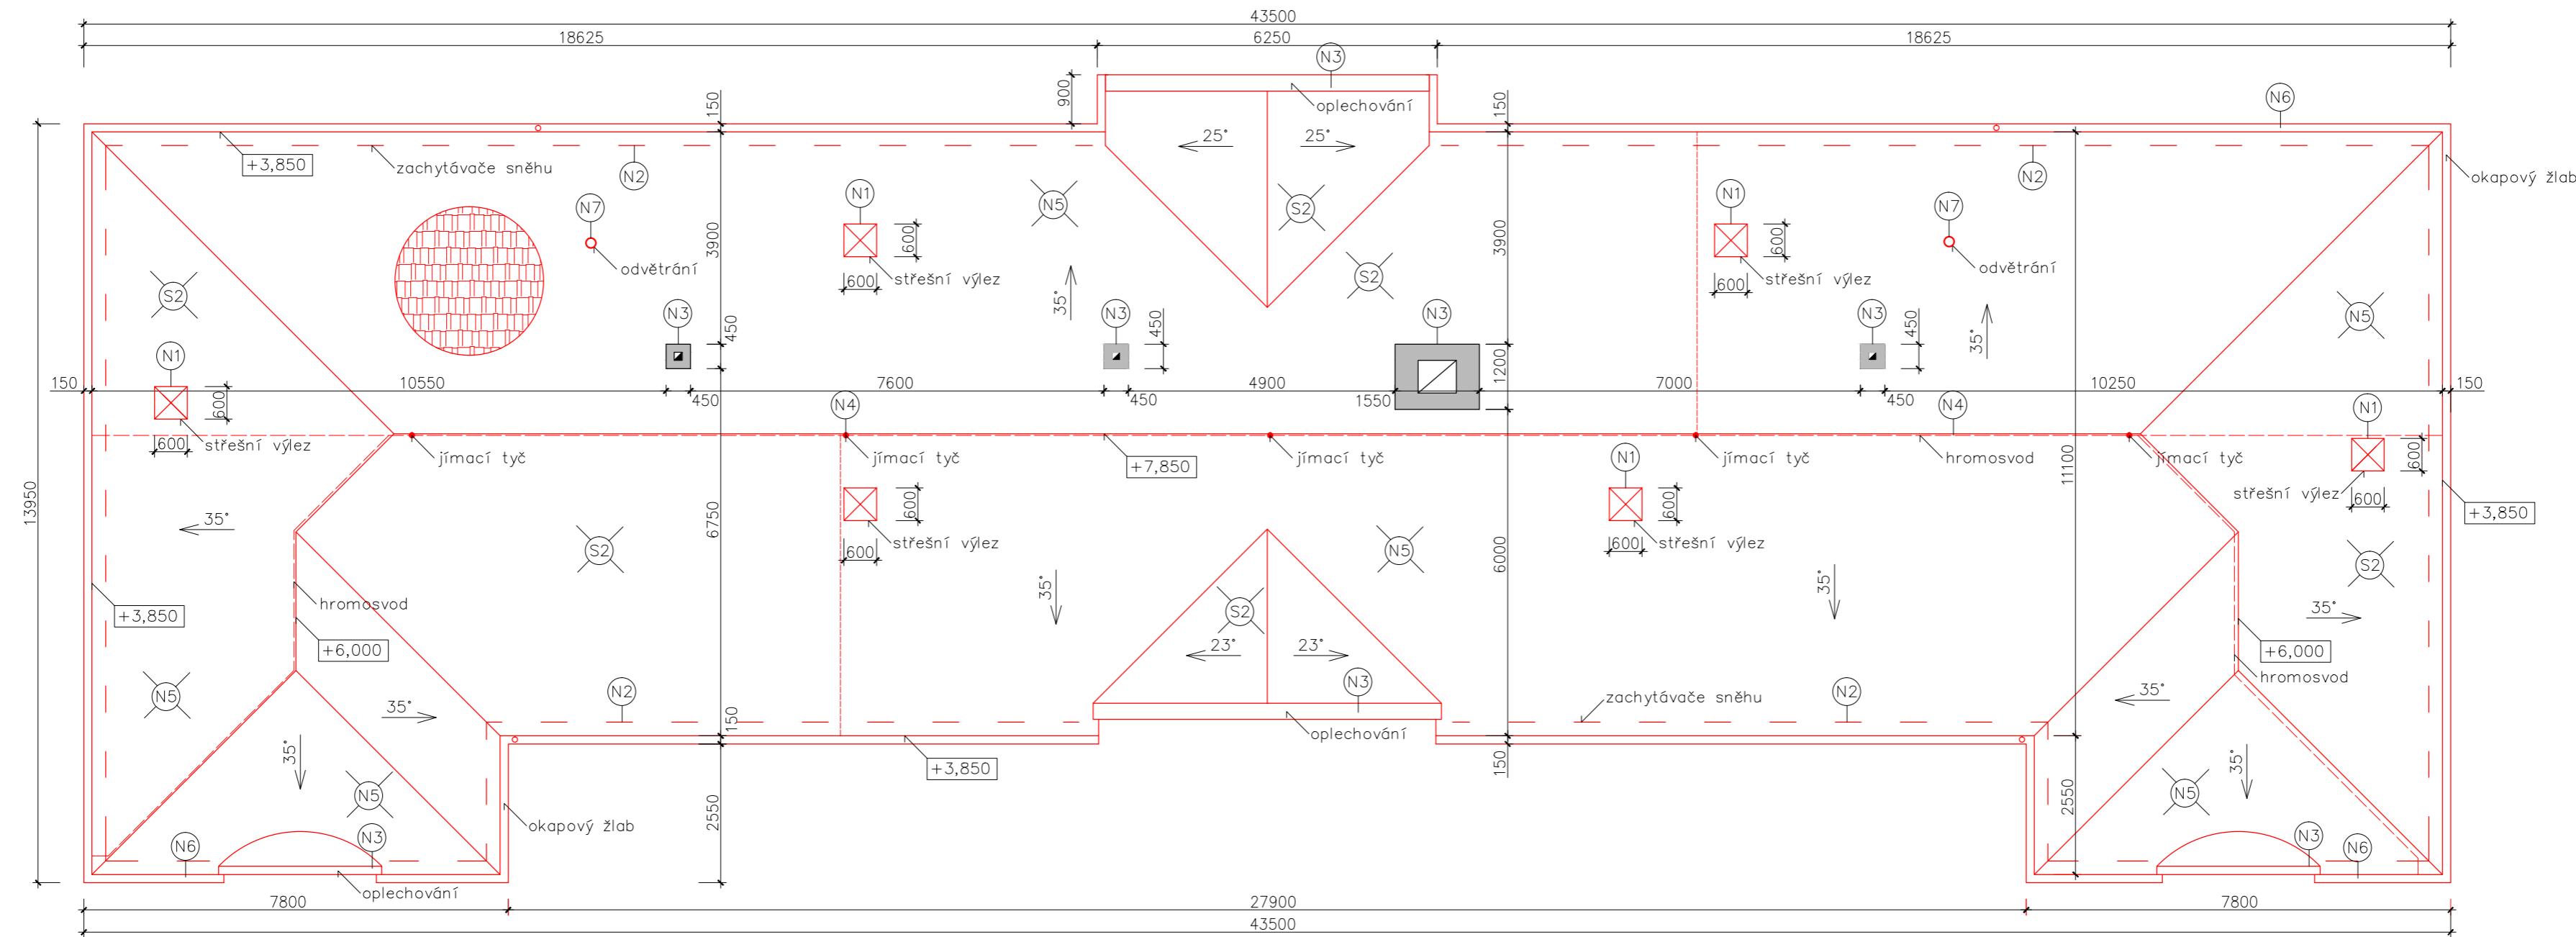
- N1 střešní systémový výlez 600x600mm, včetně žebříků pro přístup k výlezům
- N2 systémový bodový sněhový zachytávač
- N3 oplechování (lemování) komínů + oplechování ostatních částí střechy dle výkresu (pozinkovaný plech FeZn)

- N4 systém nové hromosvodné soustavy, nerezové kotvení, Al zemnický drát (celková délka hromosvodu 130m)
- N5 difuzní fólie, kontralaté, laté, plechová krytina FeZn(min. 35 mikronů), barva červená-cihlová, tvar skládané krytiny (tašky),(celková plocha krytiny 651,2m²)

- N6 okapový systém z pozinkovaného plechu FeZn, barva okapů i svodu totožná s barvou střešní krytiny(výměna ve stejném tvaru a stejných profili jako je stávající)(délka žlabů 110m, délka svodu 20m)

- N7 systémový sanaci větrací PVC komínek, včetně integrované bitumenové manžety+ 2m roury KG pro napojení na stávající odvětrání
- N8 doplnění dřevěných prvků krovu, viz. výkres krovu

- N9 oprava omítky komínů v půdním prostoru (20m²)
oprava spárování a opatření hydrofobním náterem komínů v nadstřešním prostoru (22m²)
