**Statické posouzení aktuálního stavu nádrže  
vebně-technického stavu nádrže  
pro kašnu na náměstí Republiky ve  
Studénce**

**VS-487-2101**

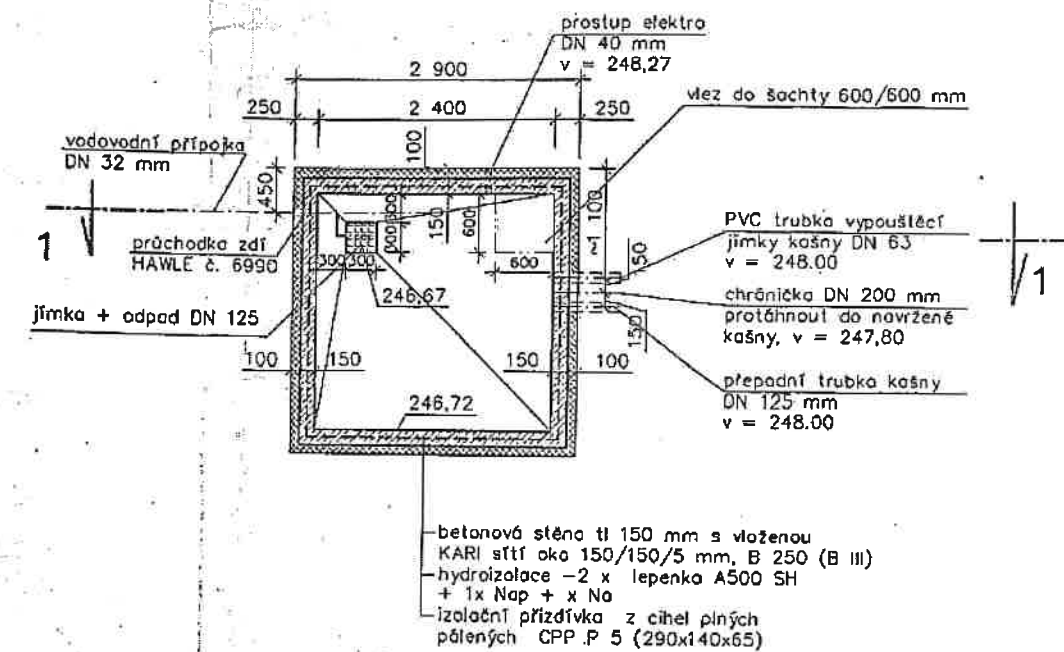
## PŮDORYS MONTÁŽNÍ ŠACHTY M 1:50

Prostupy po provedení montáže litinové fontány vyplnit montážní pěnou a přetmelit trvale pružným tmelem.

| Obrázek č. 1 – Půdorys nádrže, zdroj [6] ..... | 4 |

| [6] | Výkres půdorysu a řezu předmětné nádrže pro kašnu poskytnuté objednatelem | |
