Studie na vybudování kanalizace v lokalitě Nová Horka

Stupeň projektové dokumentace : STUDIE

A.1 Fotodokumentace

Investor: Město Studénka

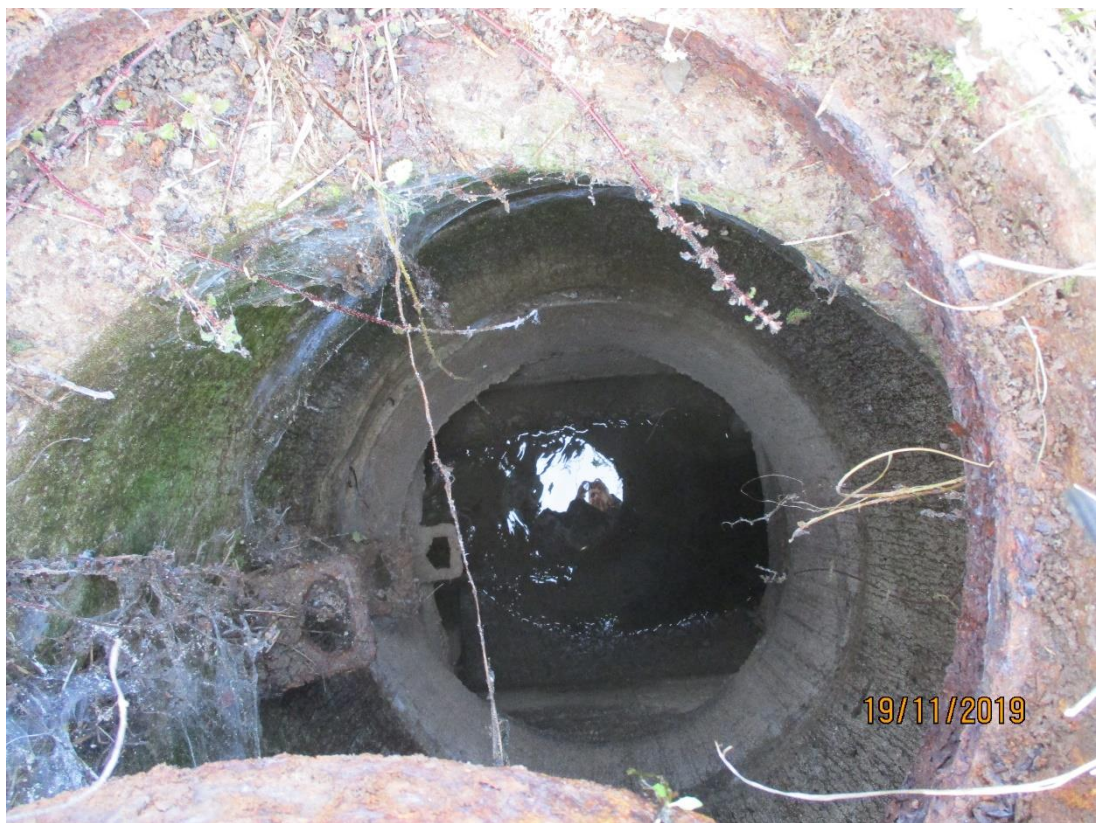
Obr. 1 šachta Š1 stoky H, splašková (jednotná) na okraji zahrady domu č.p. 9, hl. 2,87 m, přítok DN800 beton, odtok DN800 beton

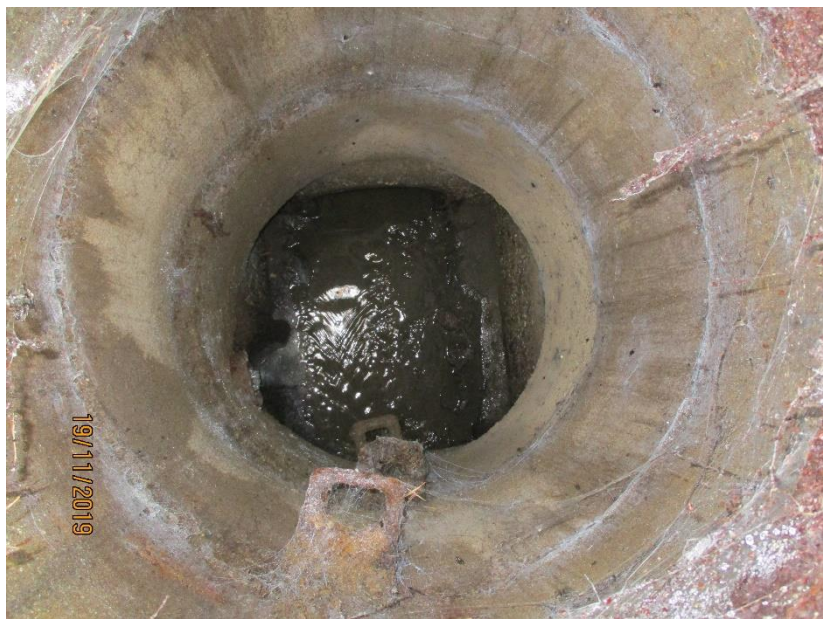
Obr. 2 šachta Š2 stoky H, splašková (jednotná) u domu č.p. 9, hl. 2,83 m, přítok DN800 beton, DN200 beton, odtok 800 beton

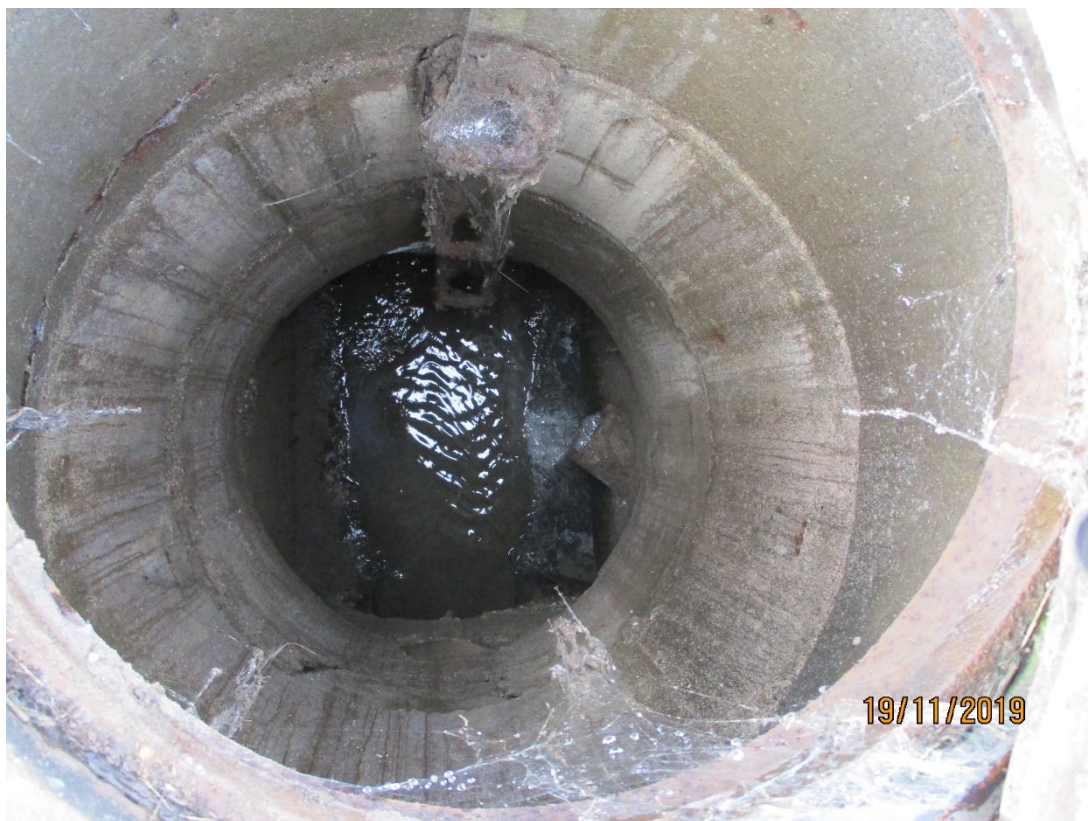
Obr. 3 šachta Š3 stoky H, splašková (jednotná) u domu č.p. 8, hl. 2,78 m, přítok DN800 beton. DN200 beton, odtok DN800 beton

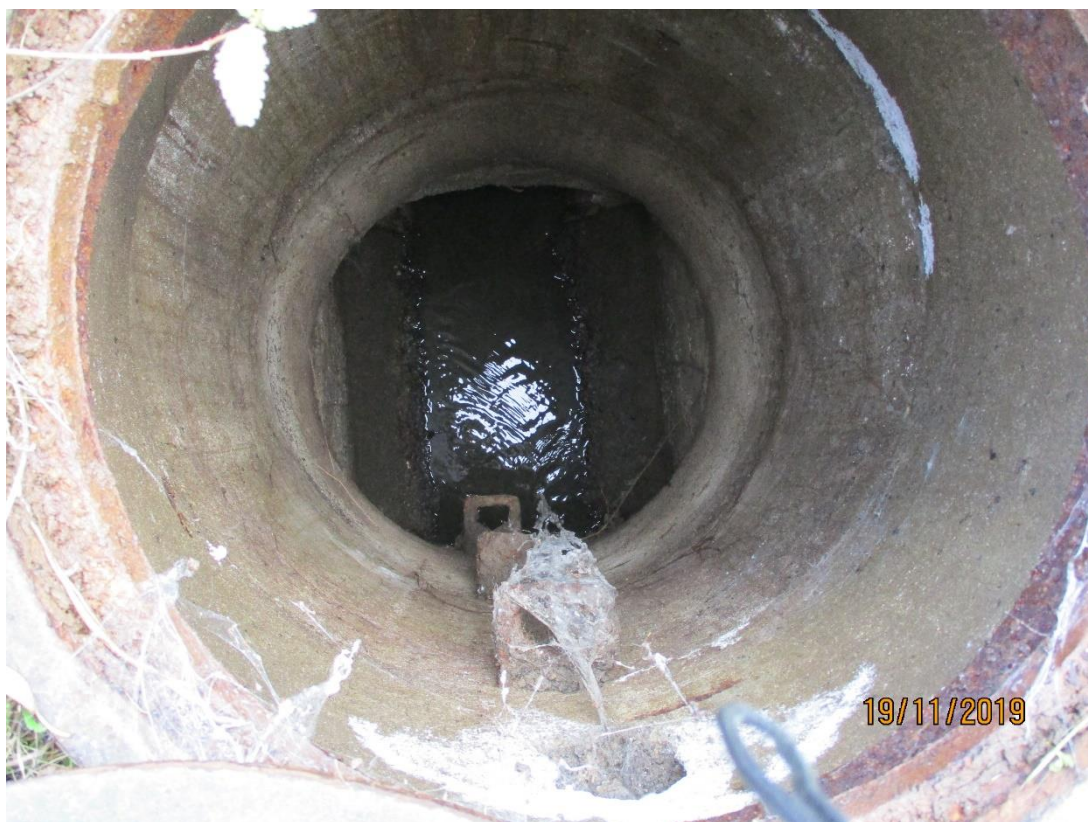
Obr. 4 šachta Š4 stoky H, splašková (jednotná) u domu č.p. 61, hl. 2,68 m, přítok DN800 beton, odtok DN800 beton

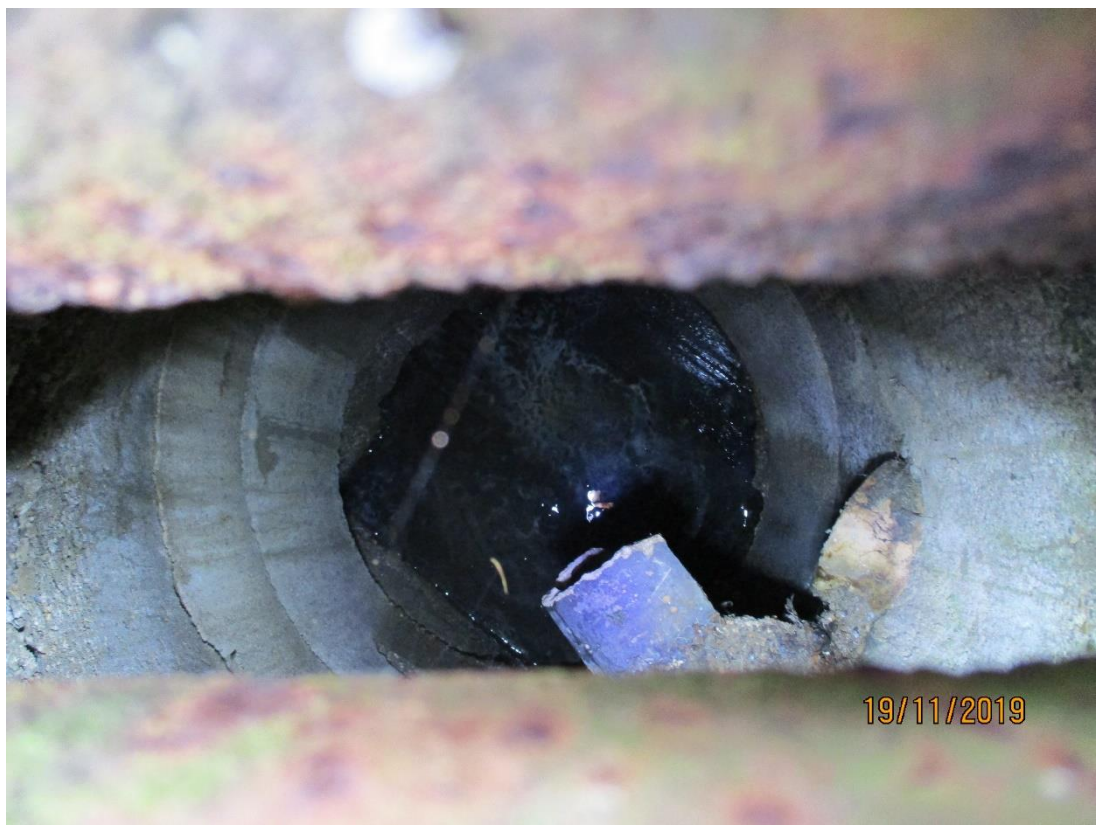
Obr. 5 šachta Š6 stoky H, splašková (jednotná) na dvoře domu č.p. 15, poklop nešel otevřít, hl., 2,62 m, přítok DN400 beton, DN200 kamenina, DN200 plast, odtok DN400 beton

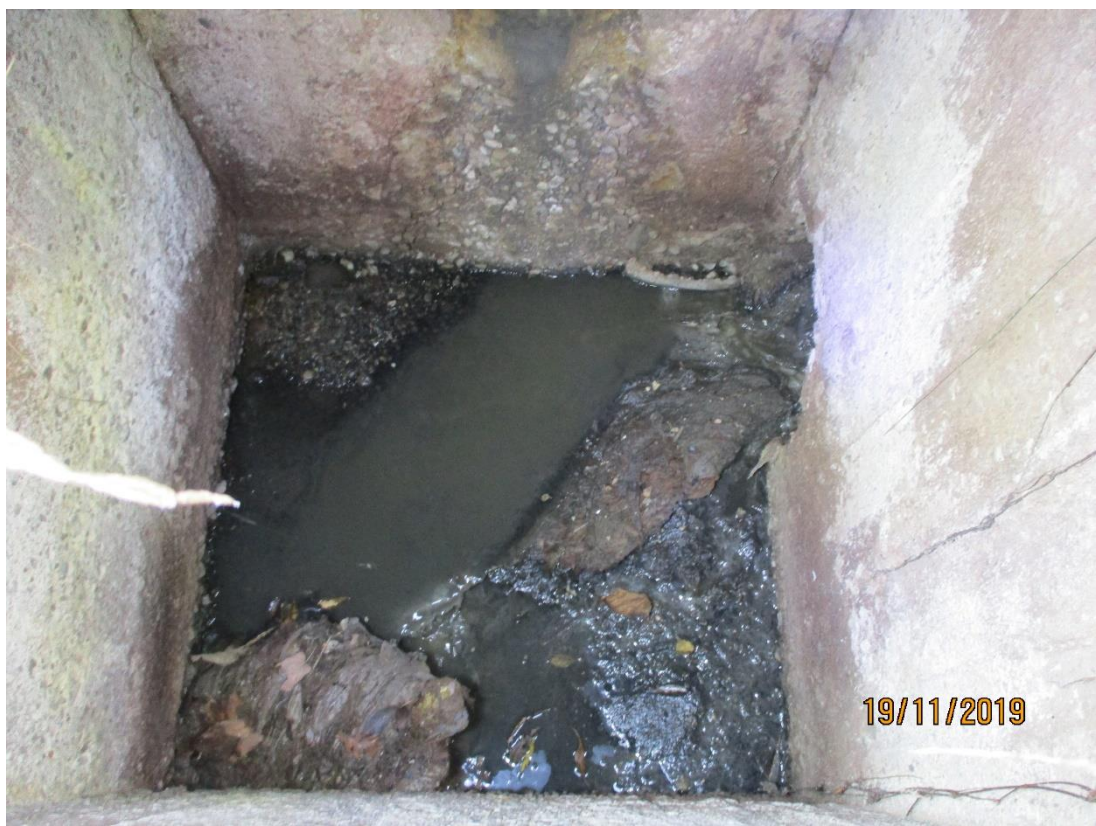
Obr. 6 objekt Š8 stoky H, splaškový (jednotný), u vodního toku pod cestou, výtok do toku nenalezen hl. 1,5 m, přítok DN300 beton, odtok DN500 beton

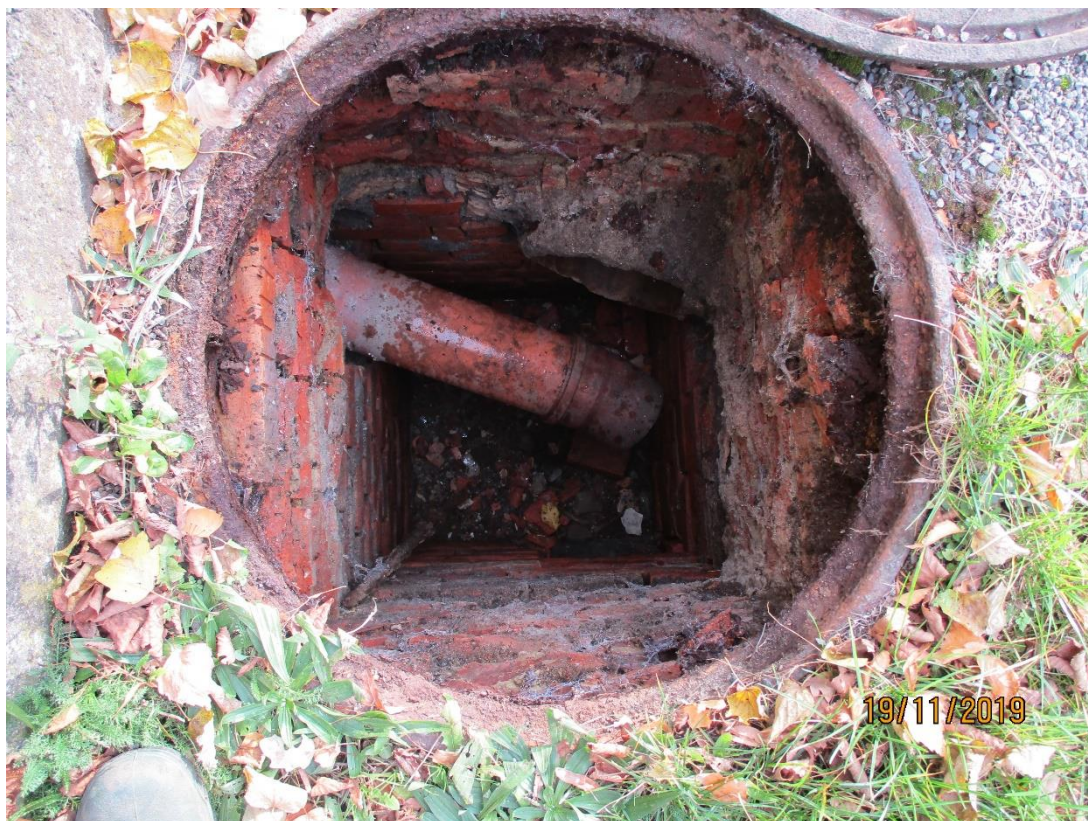
Obr. 7 šachta Š1 stoky H1-1, pravděpodobně jednotná u zámku č.p. 22, hl. 1,59 m, přítok DN300 beton/keramika, DN200 plast, odtok DN300 beton

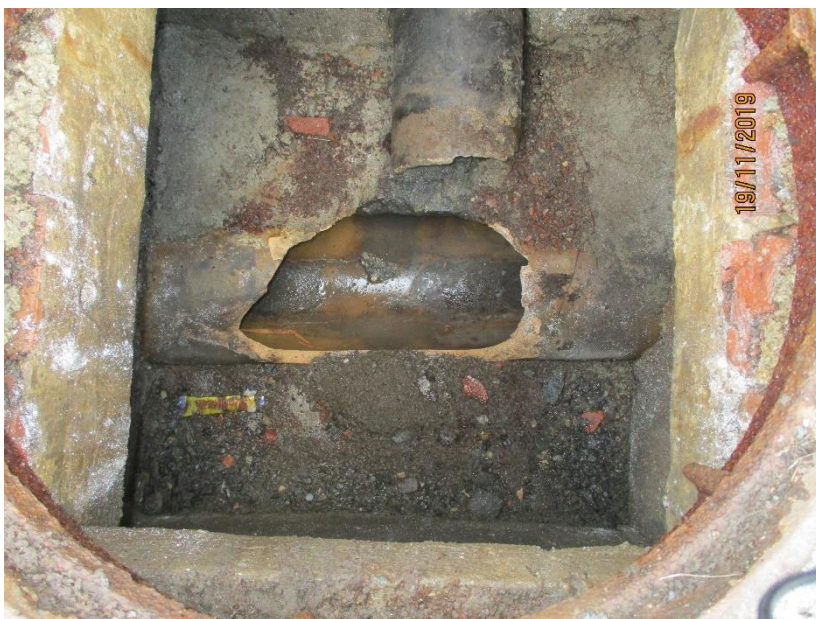
Obr. 9 šachta Š2 stoky H1-1, pravděpodobně jednotná u vjezdu do zámku č.p. 22, hl. 1,27 m, přítok DN 300 keramika, 200 keramika, odtok DN300 keramika

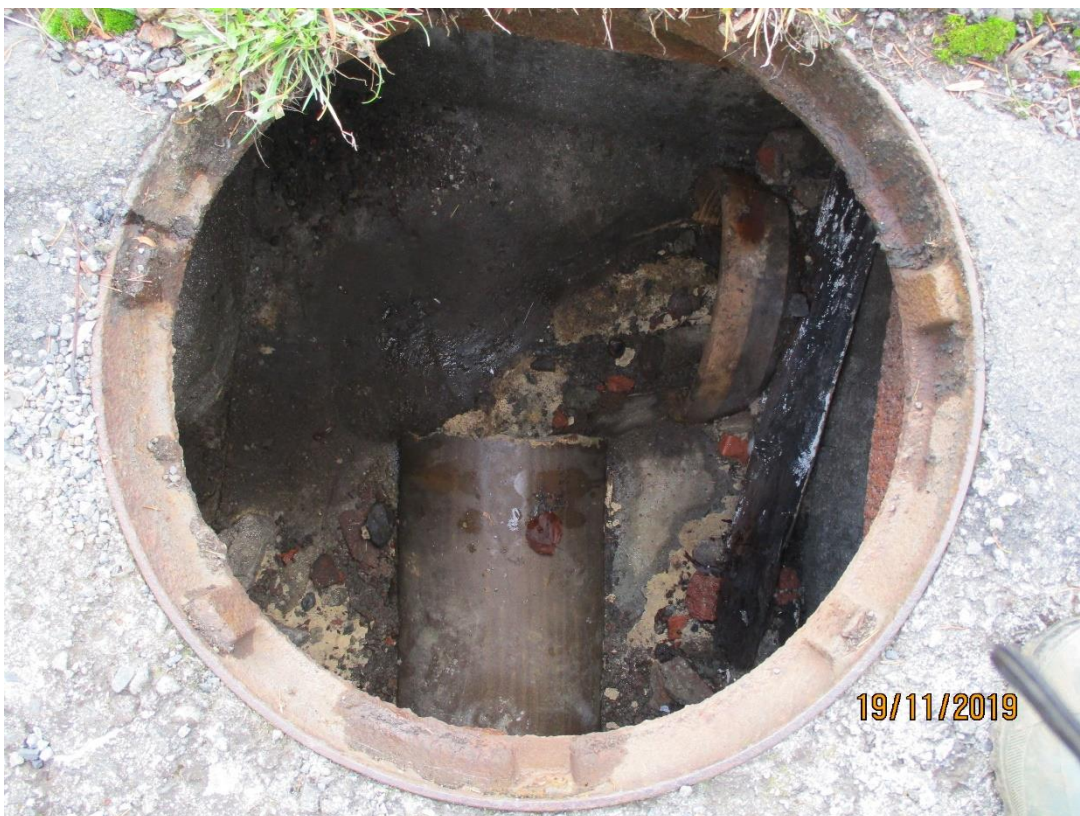
Obr. 10 šachta Š3 stoky H1-1, pravděpodobně jednotná u vjezdu do zámku č.p. 22 (na druhé straně, naproti přes cestu se nachází plastika), hl. 1,06 m, přítok DN300 keramika, odtok DN300 keramika

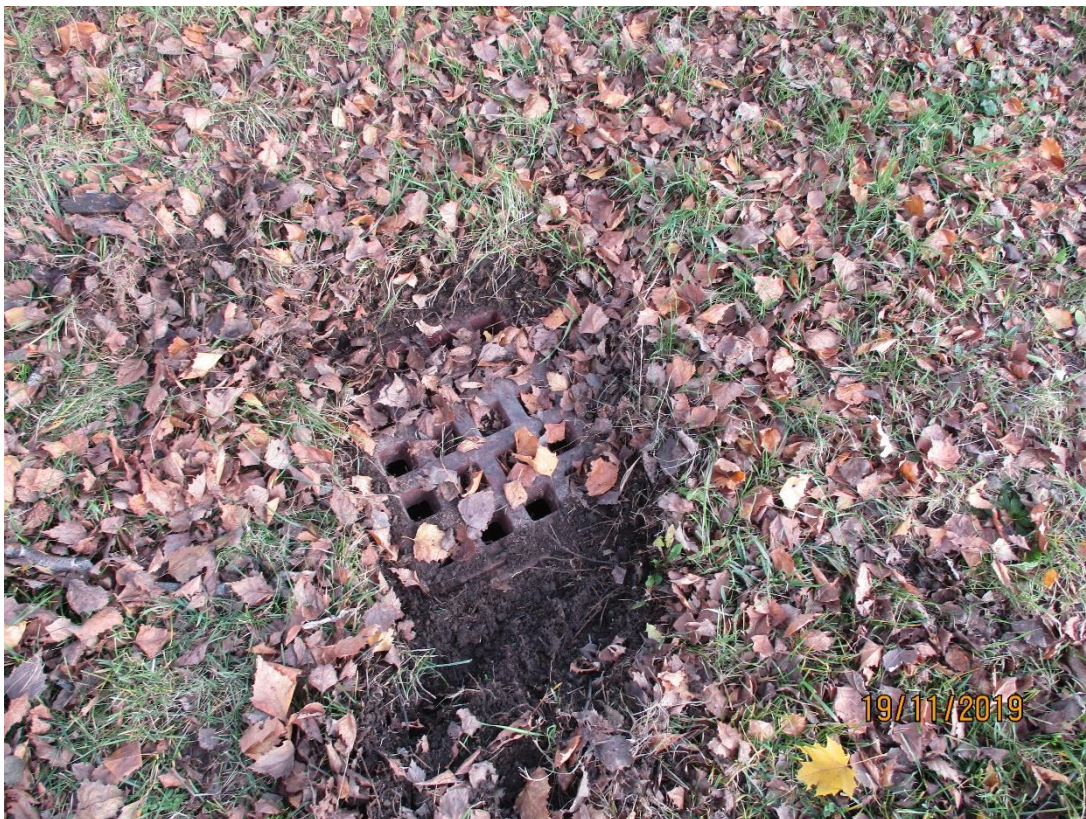
Obr. 11 šachta Š4 stoky H1-1, pravděpodobně dešťová vpust, poklop nešel otevřít, hl. 0,74 m

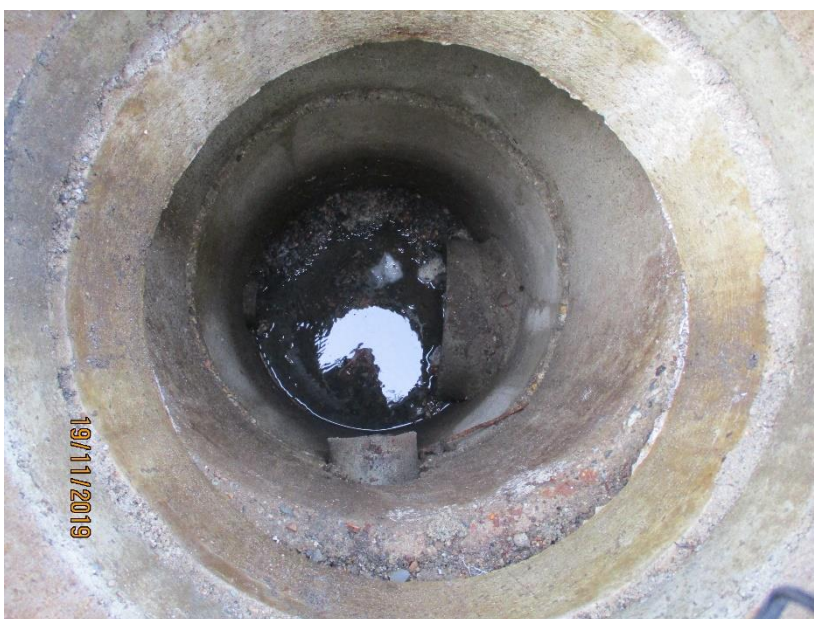
Obr. 12 šachta Š1 stoky H2, splašková (jednotná) u autobusové zastávky, hl. 1,96 m, přítok DN200 beton, odtok DN500 beton

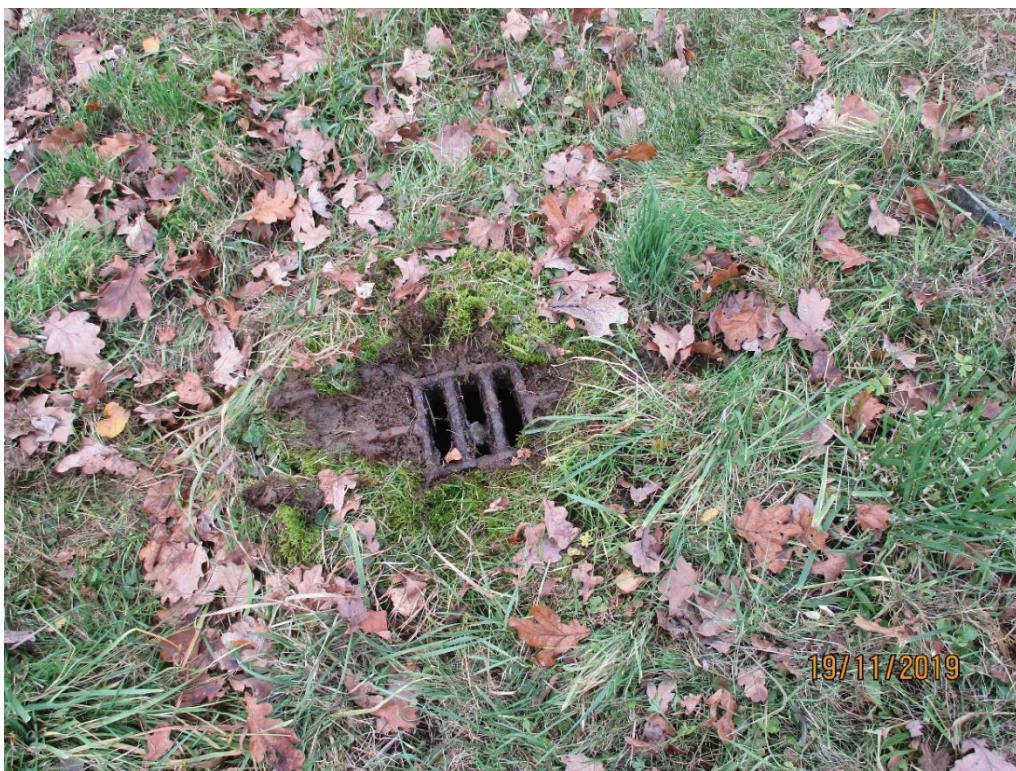
Obr. 13 šachta Š1 stoky H3, pravděpodobně splašková (jednotná) u silnice II/464, poklop nešel otevřít, hl. 3,42 m, přítok 2x DN300 beton, odtok DN300

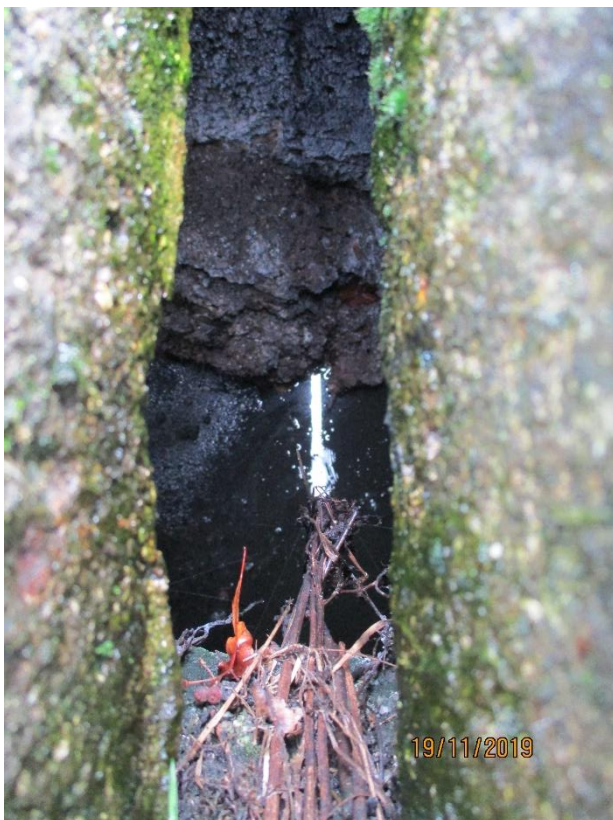
Obr. 14 objekt Š2 (septik) stoky H3 se zákrytovými betonovými panely - pohled dovnitř, hl. 2,05 m, přítok DN300 beton, odtok DN300 beton

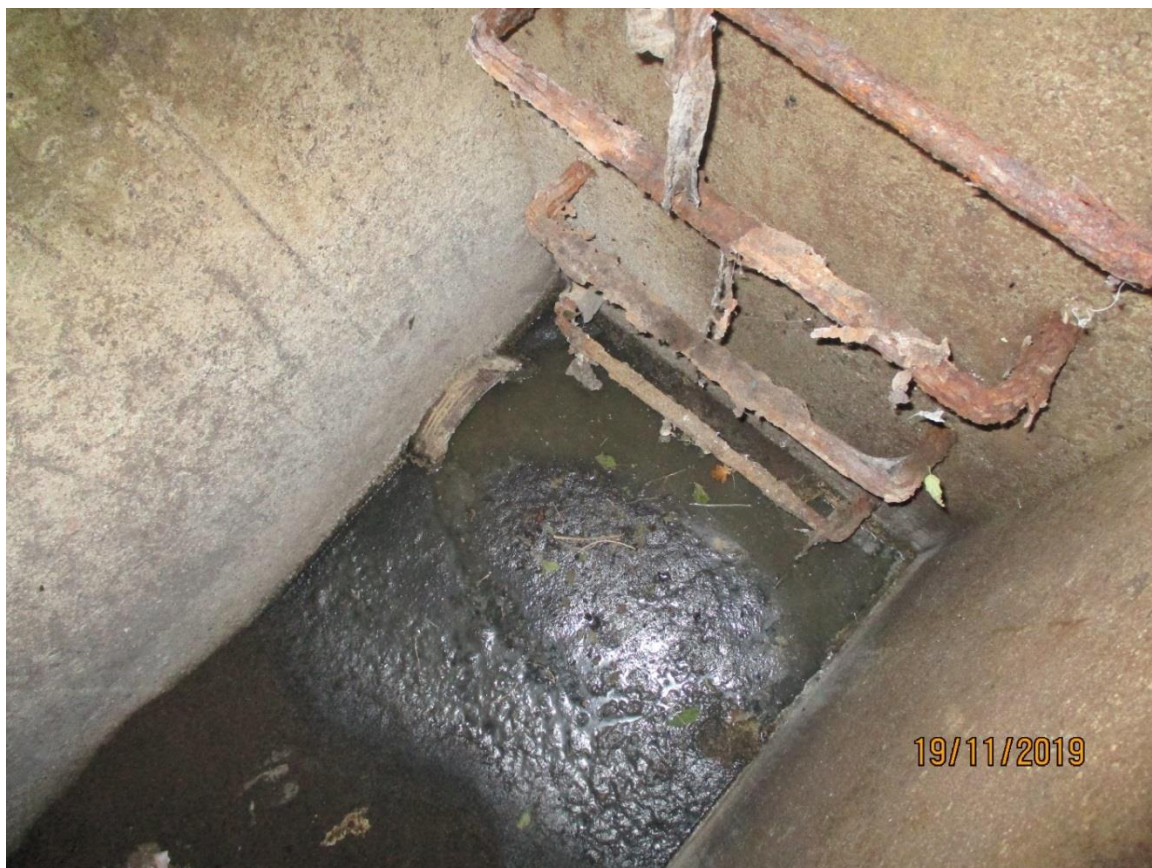
Obr. 15 šachta Š3 stoky H3, splašková (jednotná), hl. 2,06 m, přítok DN300 beton, DN200, odtok DN300 beton

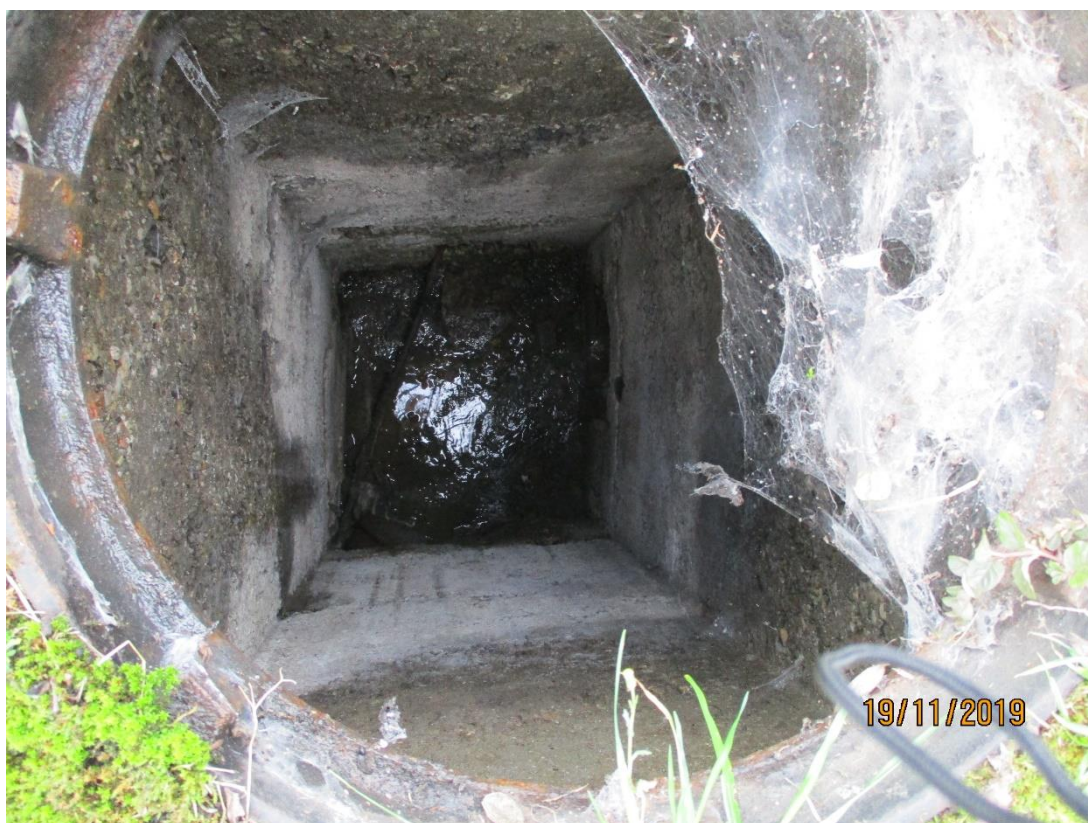
Obr. 16 šachta Š4 stoky H3, splašková (jednotná), hl. 2,64 m, přítok DN300 beton, odtok DN300 beton

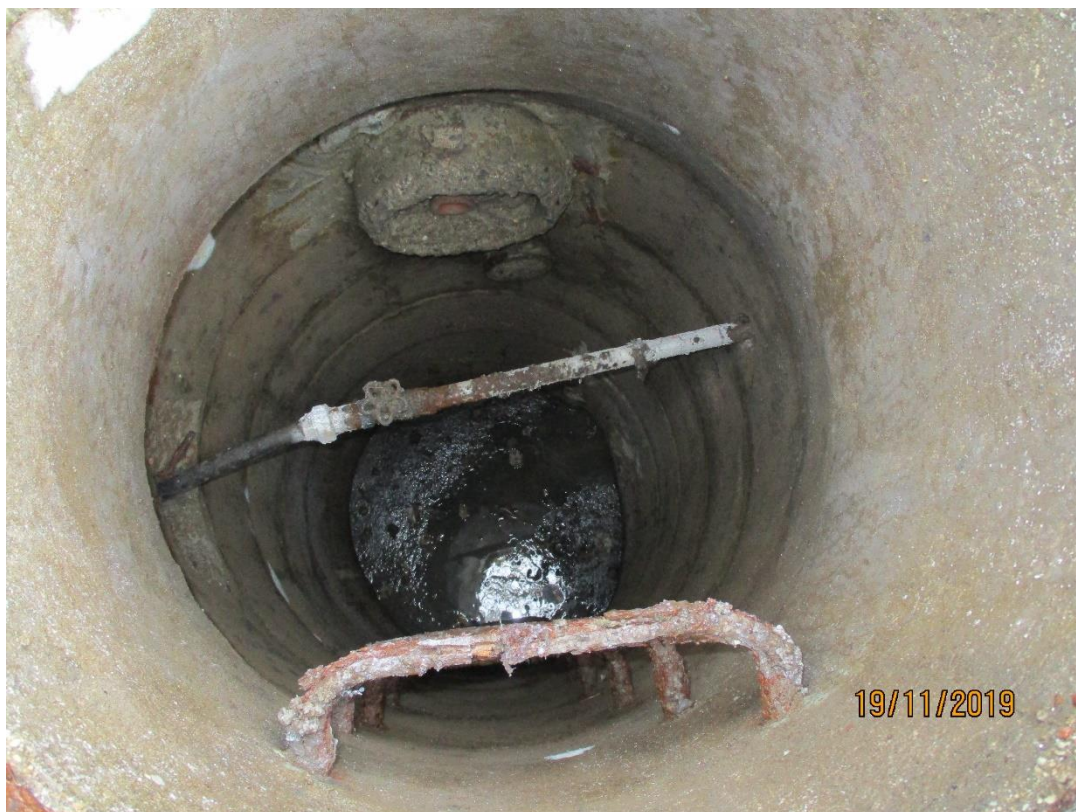
Obr. 17 šachta Š5 stoka H3, splašková (jednotná) domu č.p. 27. hl. 3,02 m, přítok 2x DN300 beton, DN100 kamenina, odtok DN300 beton

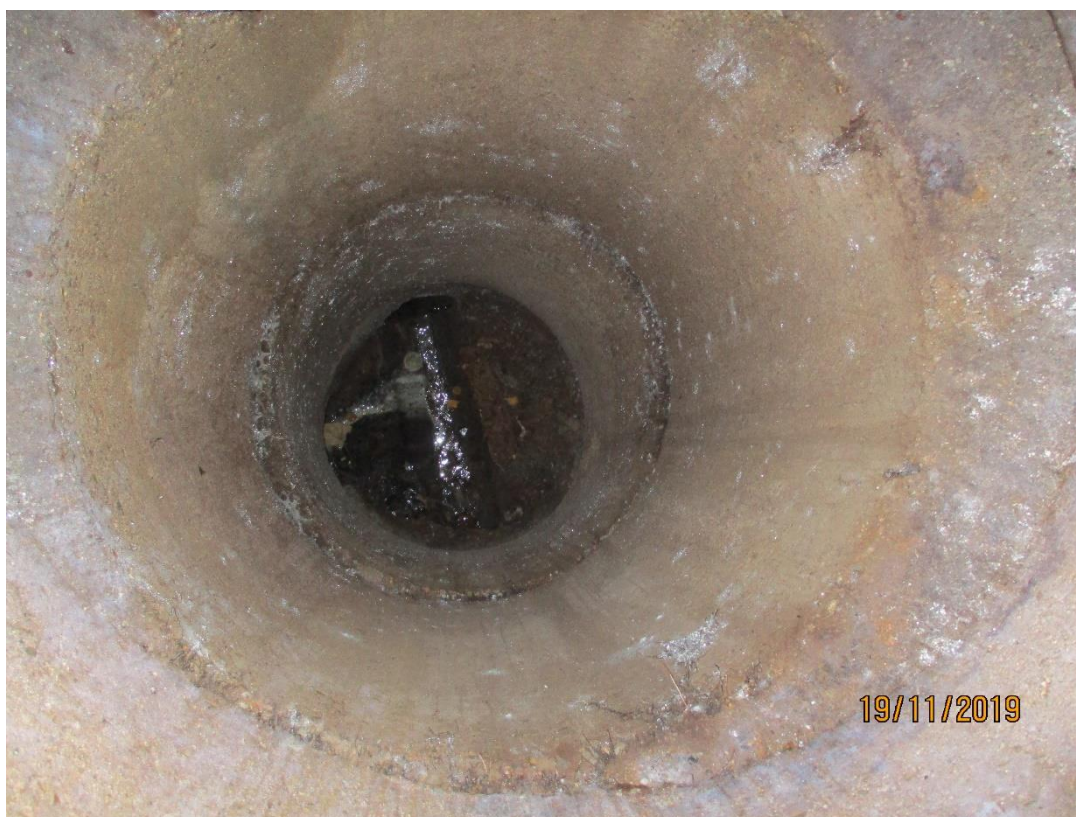
Obr. 18 šachta Š8 stoky H3, splašková (jednotná), chybějící stupadla, hl. 3,02 m, přítok DN500 beton, DN300 kamenina, odtok DN500 beton

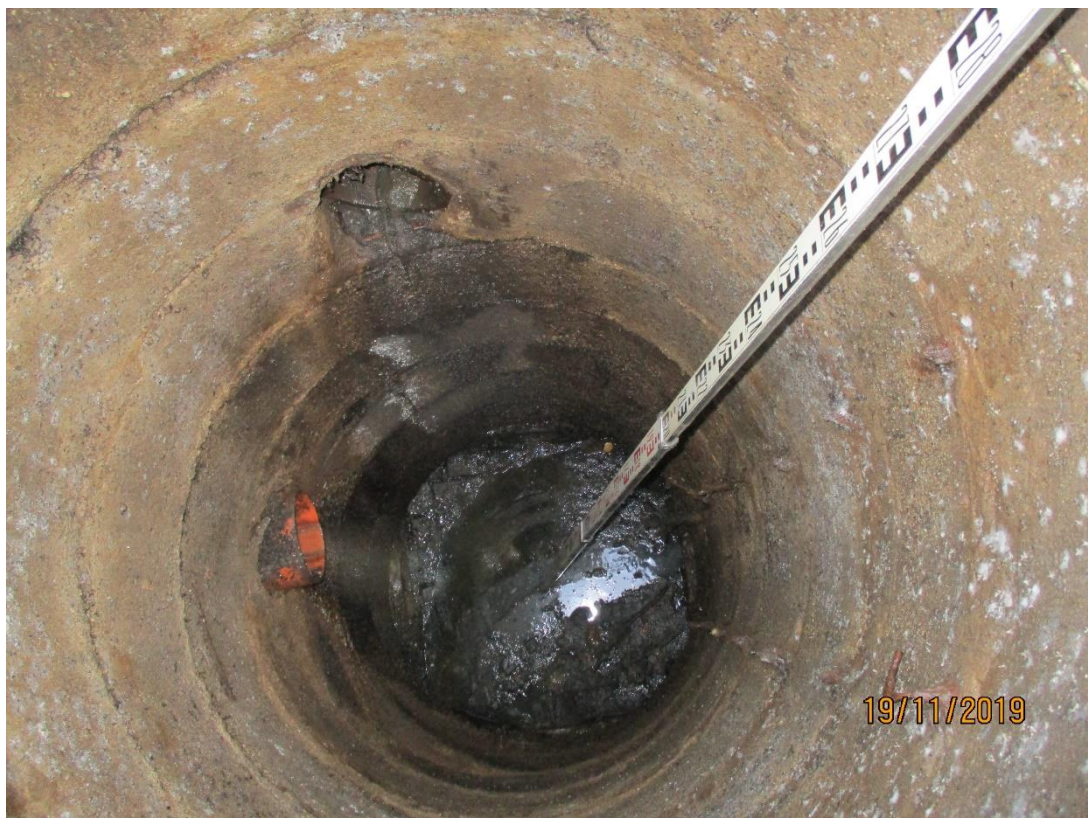
Obr. 19 šachta Š9 stoky H3, splašková (jednotná), chybějící stupadla, hl. 3,29 m, přítok 3x DN 500 beton, DN200 beton, DN200 plast, odtok DN500 beton

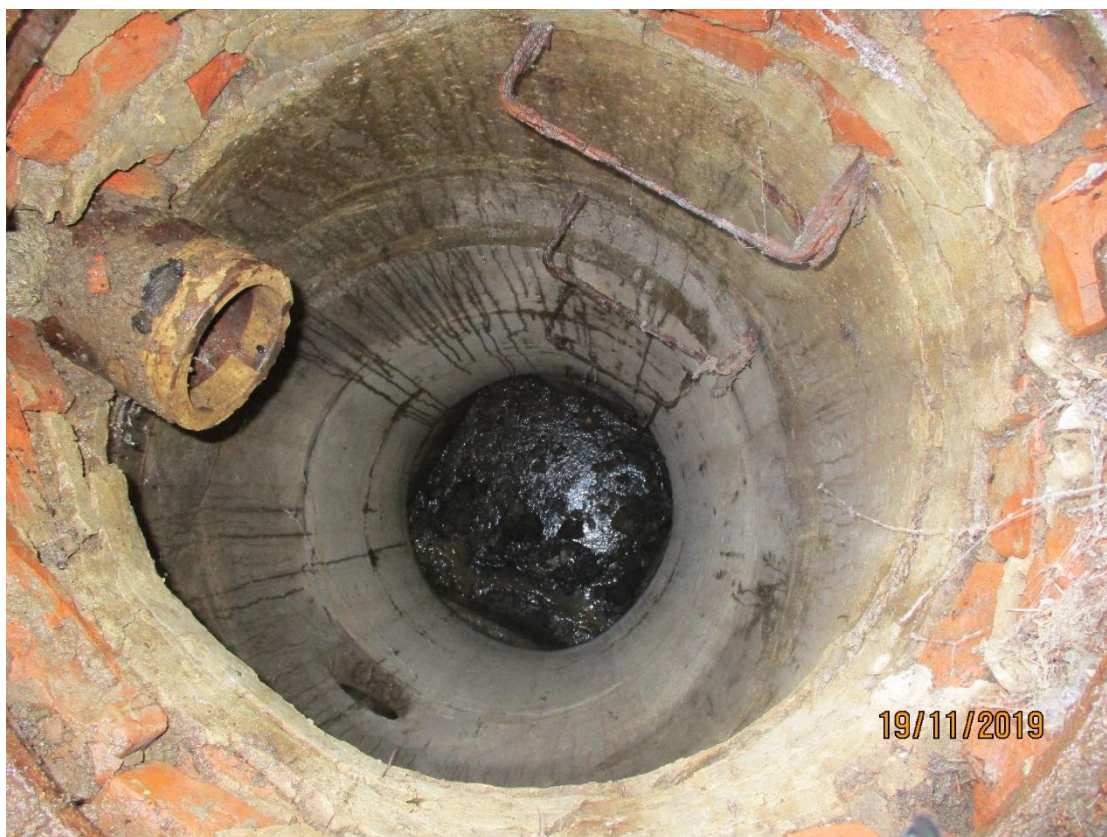
Obr. 20 šachta Š10 stoky H3, splašková (jednotná), stupadla zrezivělá, místy chybějící, hl. 3,50 m, přítok DN500 beton, DN200 beton, DN200 kamenina, odtok DN500 beton

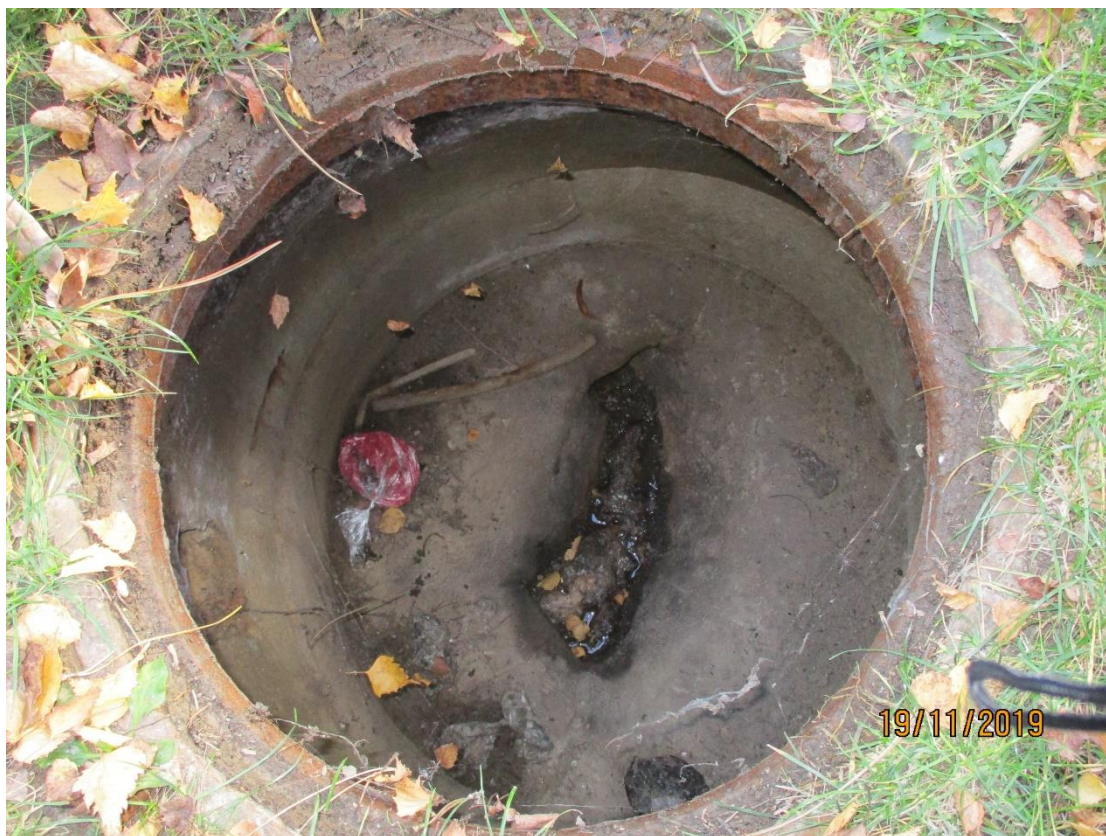
Obr. 21 šachta Š11 stoky H3, splašková (jednotná), hl. 1,27 m, přítok DN200 beton, odtok DN200 beton

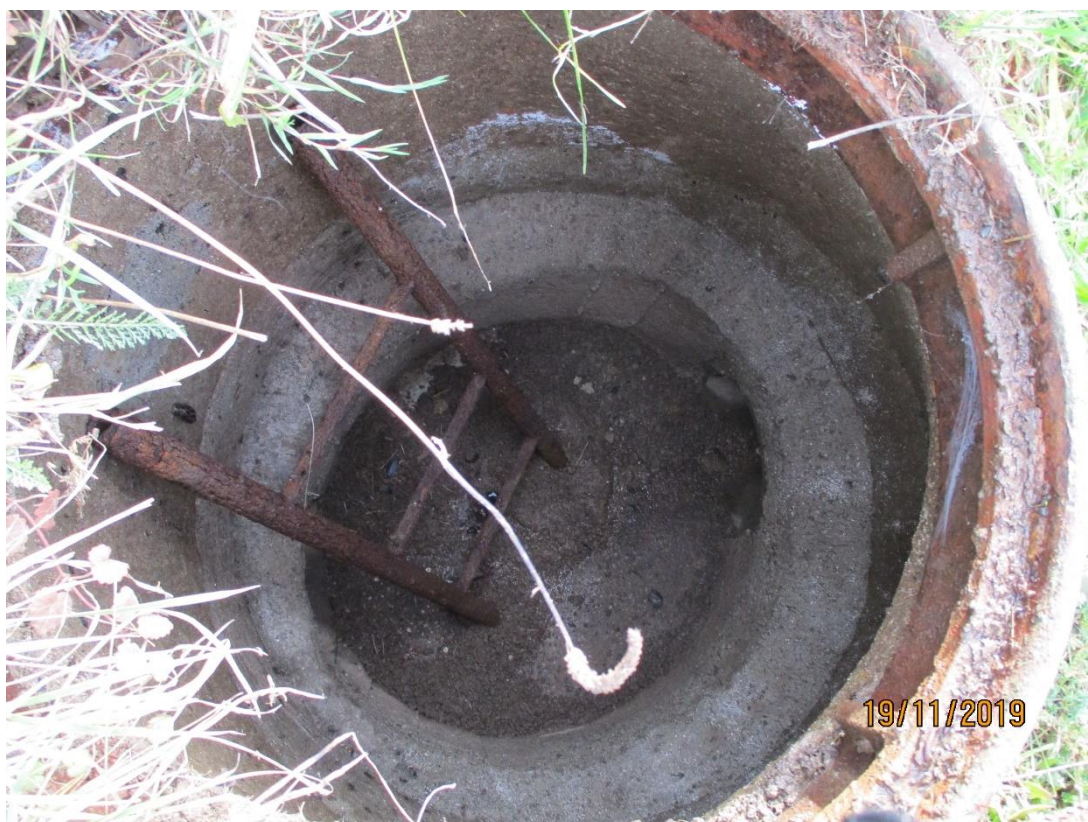
Obr. 22 šachta Š1 stoky H3-1, splašková (jednotná), hl. 1,38 m, přítok 2x DN300 beton, odtok DN300 beton

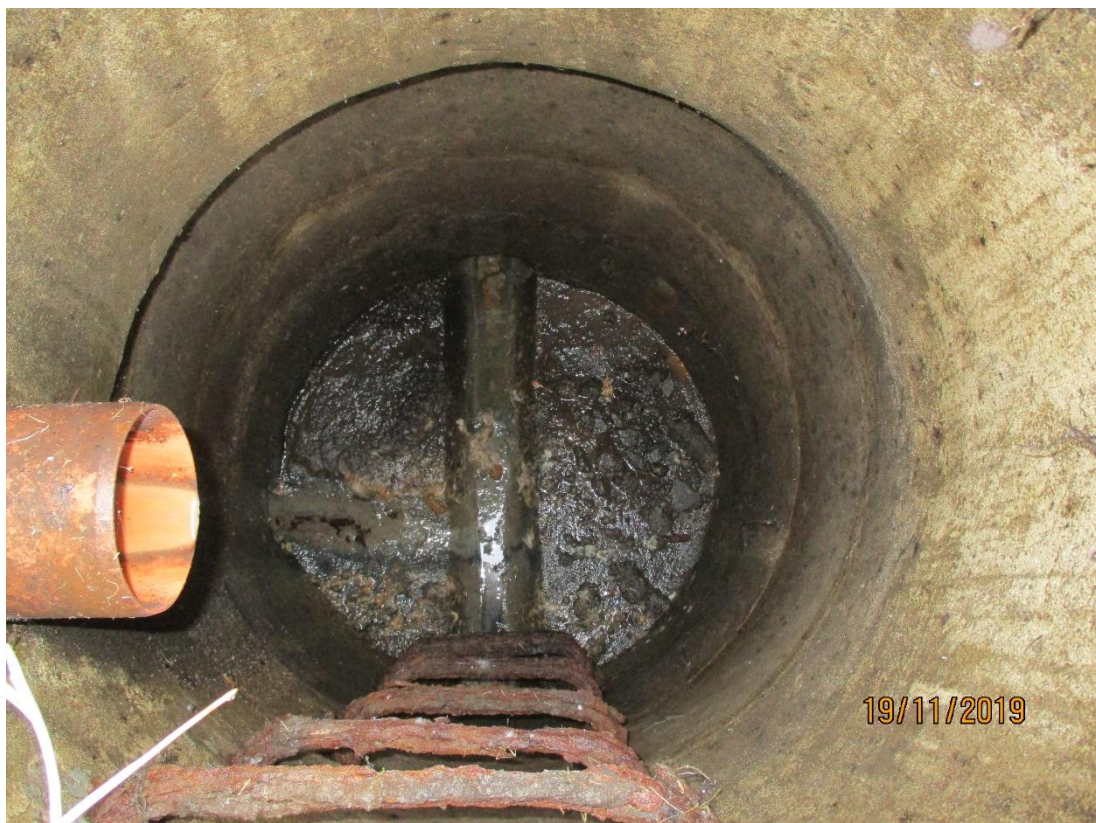
Obr. 23 šachta Š2 stoky H3-1, splašková (jednotná), hl. 1,99 m, přítok DN300 beton. DN200 plast, odtok DN300 beton

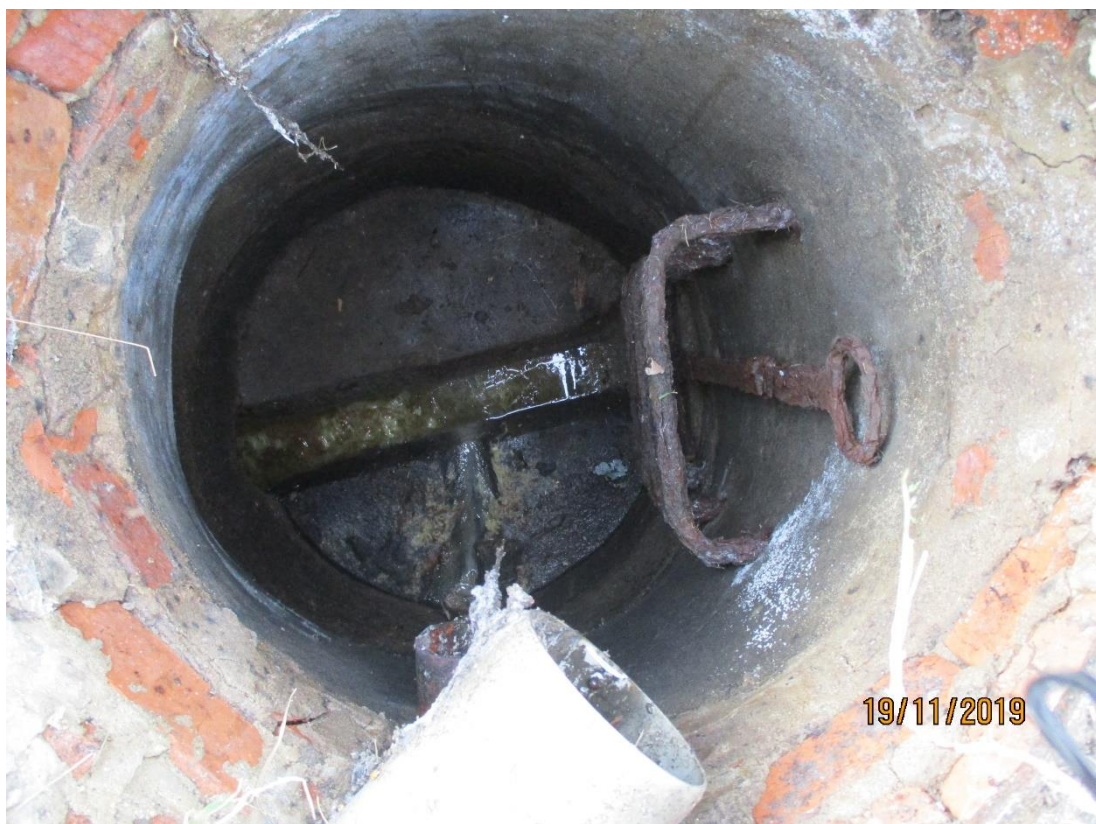
Obr. 24 šachta Š3 stoky H3-1, splašková (jednotná) se stavítkem na výtoku, hl. 2,04 m, přítok DN300 beton, DN200 ocel, DN200 plast, odtok DN300 beton

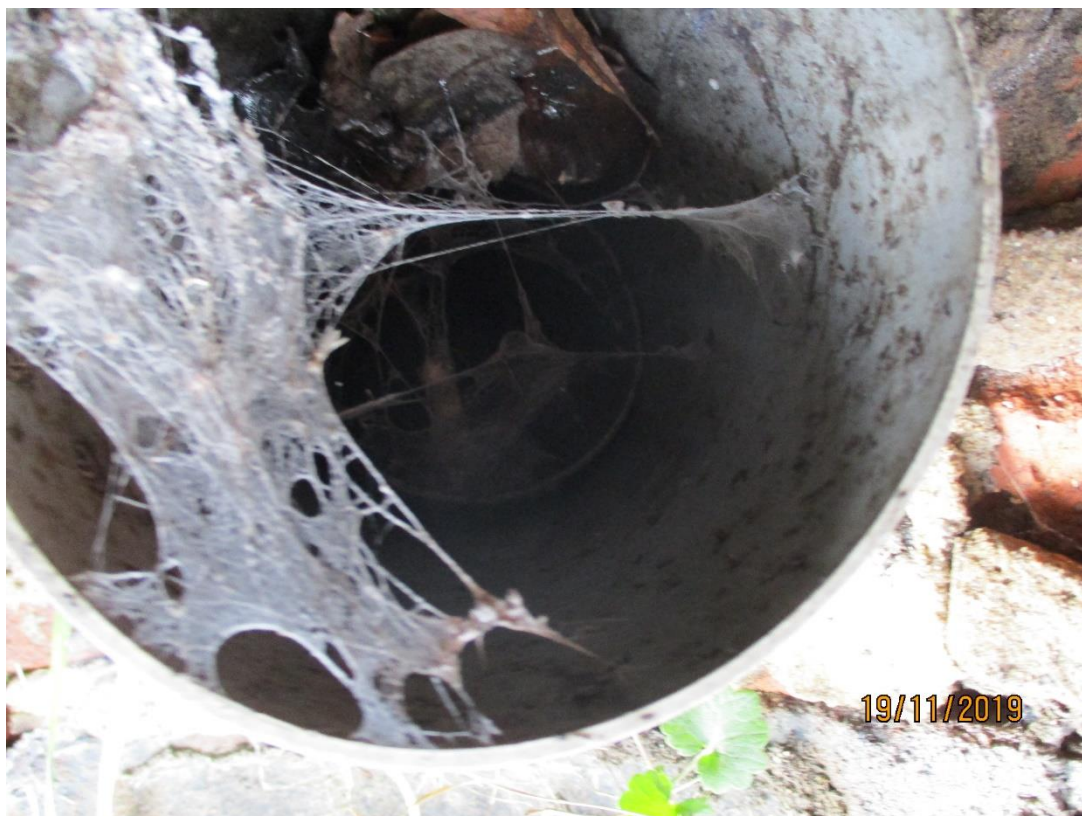
Obr. 25 šachta Š3 stoky H3-1, pohled do plastové přívodní trubky (pravděpodobně dešťové)

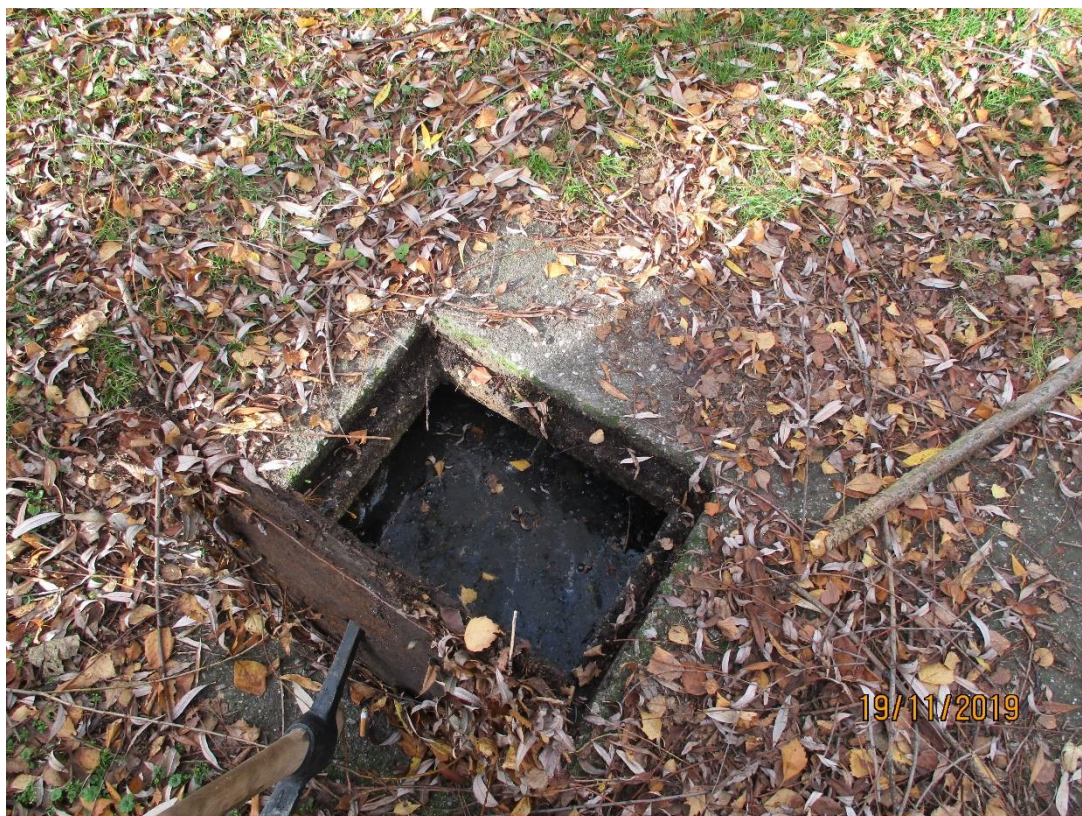
Obr. 26 jímka stavby vedle volejbalového hřiště (stoka H3-1-1), zcela naplněná

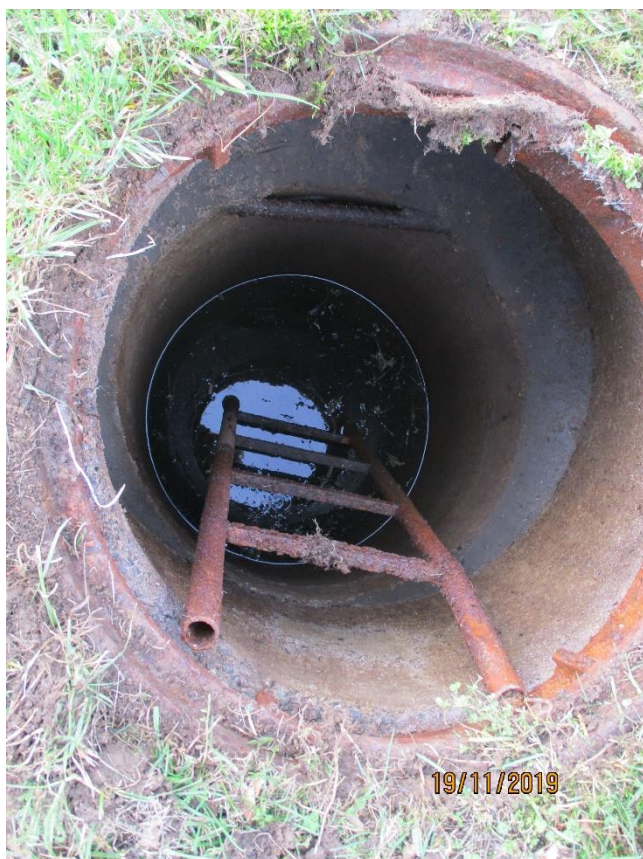
Obr. 27 šachta Š2 stoky H3-1-1, splašková (jednotná) u volejbalového hřiště, částečně chybějící žebřík, hl. 2,35 m, přítok DN300 beton, odtok DN300 beton

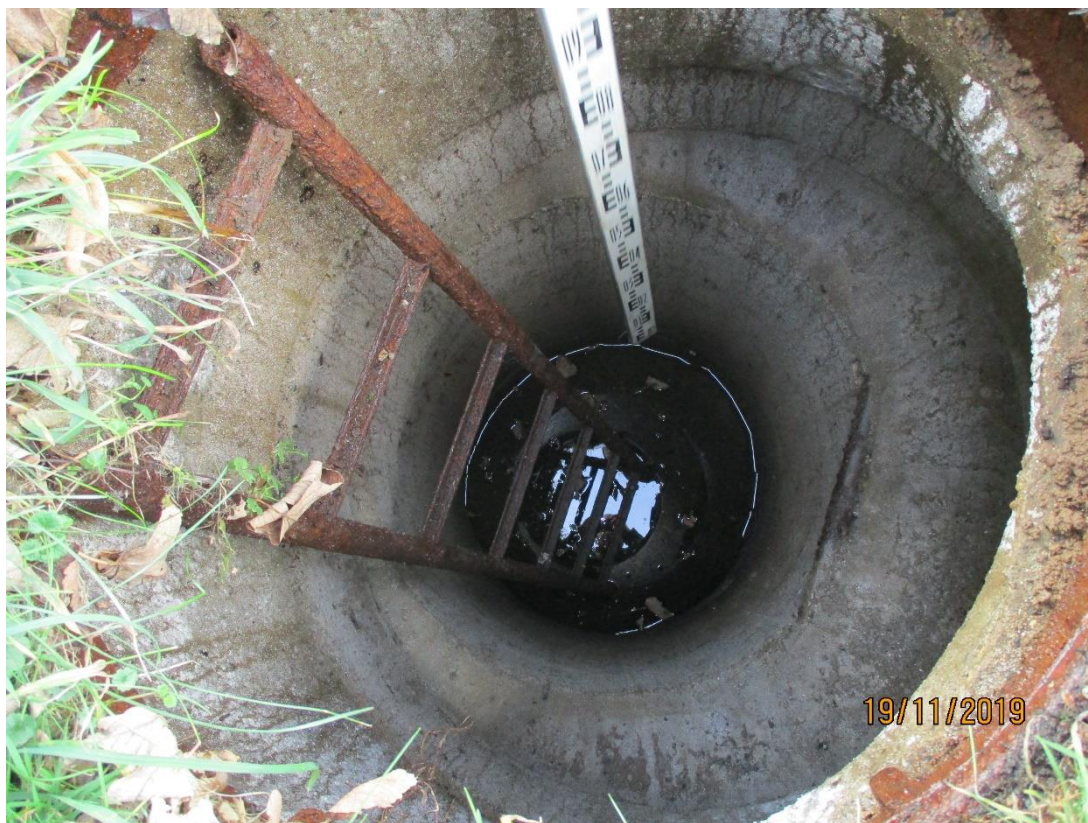
Obr. 28 šachta Š3 stoky H3-1-1, splašková (jednotná), hl. 2,27 m, přítok DN300 beton, odtok DN300 beton
