Studie na vybudování kanalizace v lokalitě Nová Horka

Stupeň projektové dokumentace : STUDIE

A.1 Fotodokumentace

Investor: Město Studénka

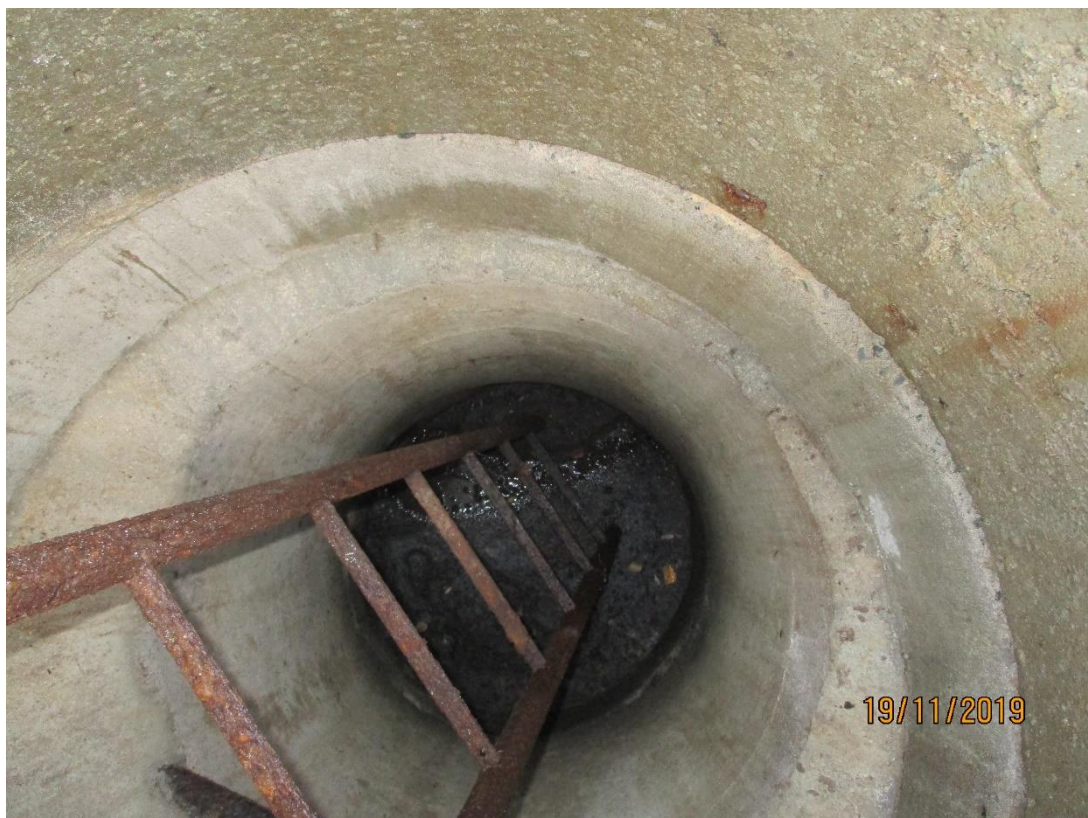
Obr. 29 šachta Š4 stoky H3-1-1, splašková (jednotná), hl. 2,17 m, přítok DN300 beton, odtok DN300 beton

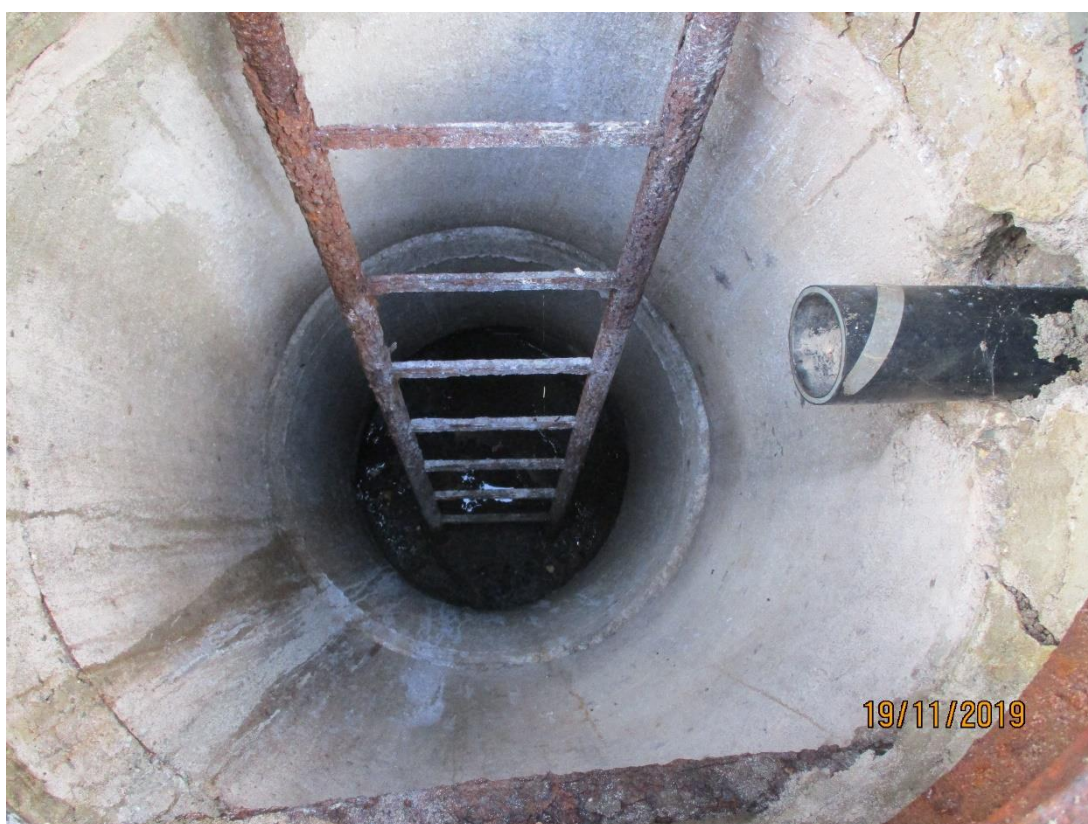
Obr. 30 šachta Š5 stoky H3-1-1, splašková (jednotná), hl. 2,73 m, přítok 2xDN300 beton, DN150 plast, odtok DN300 beton

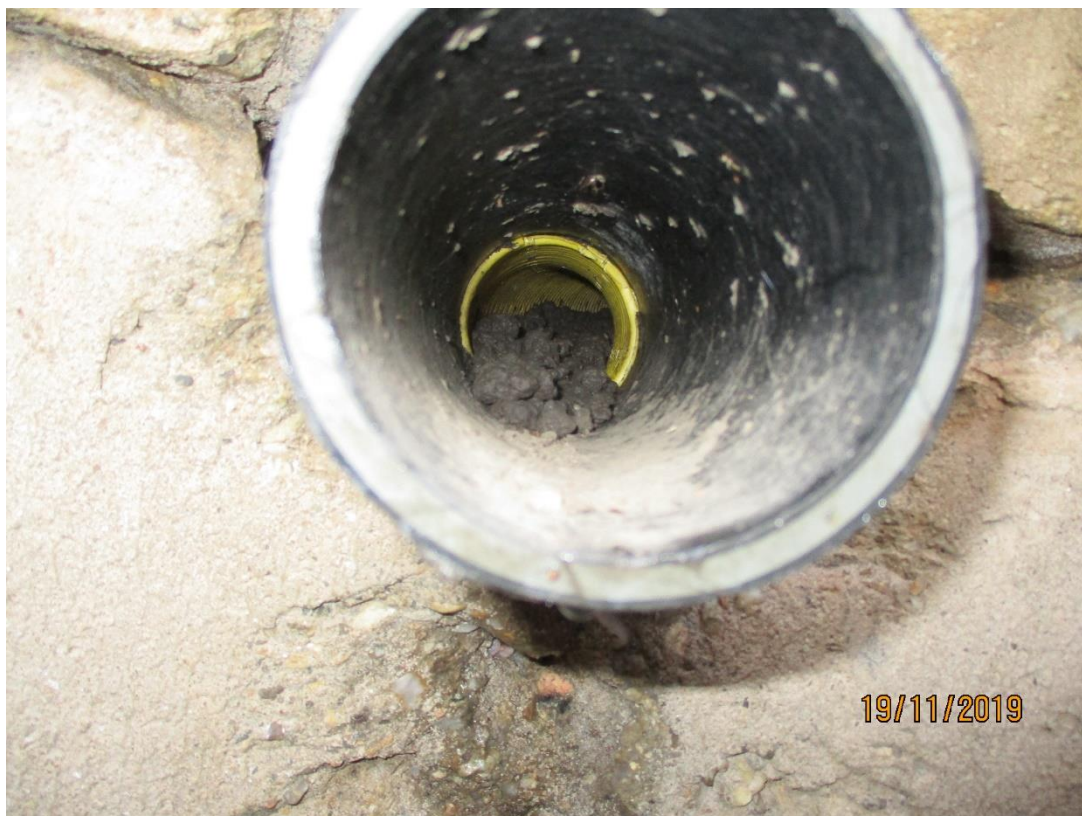
Obr. 31 šachta Š5 stoky H3-1-1, pohled do částečně zanesené přítokové trubky (plast)

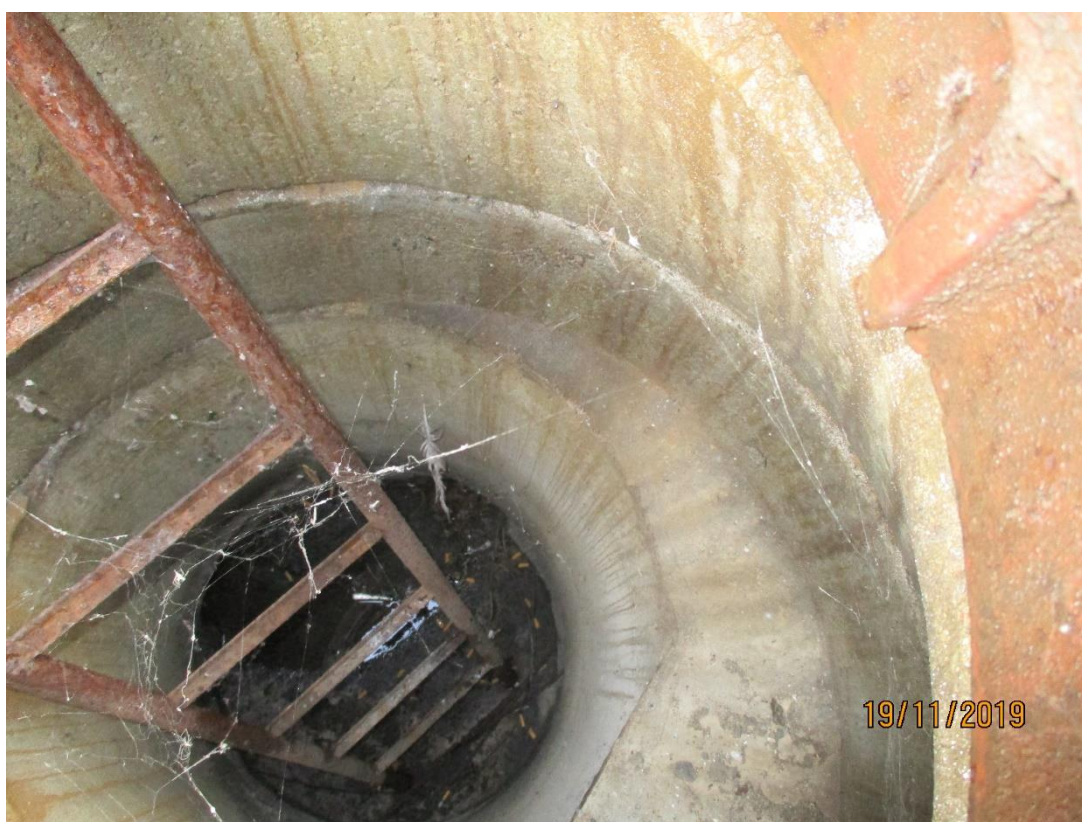
Obr. 32 šachta Š6 stoky H3-1-1, pravděpodobně splašková (jednotná), hl. 2,53 m, přítok DN300 (pravděpodobně), odtok DN300 beton

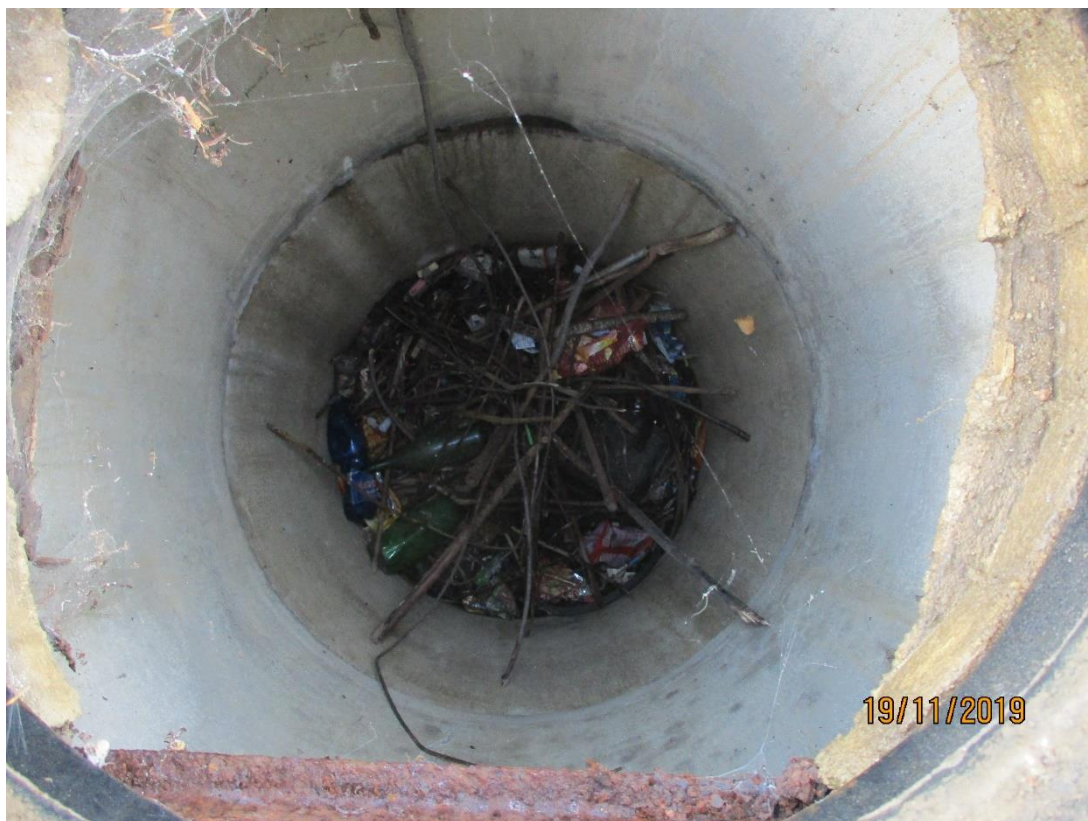
Obr. 33 šachta u budovy na p.č. 132, neznámý účel, zanesená, neznámé DN, neznámé dno

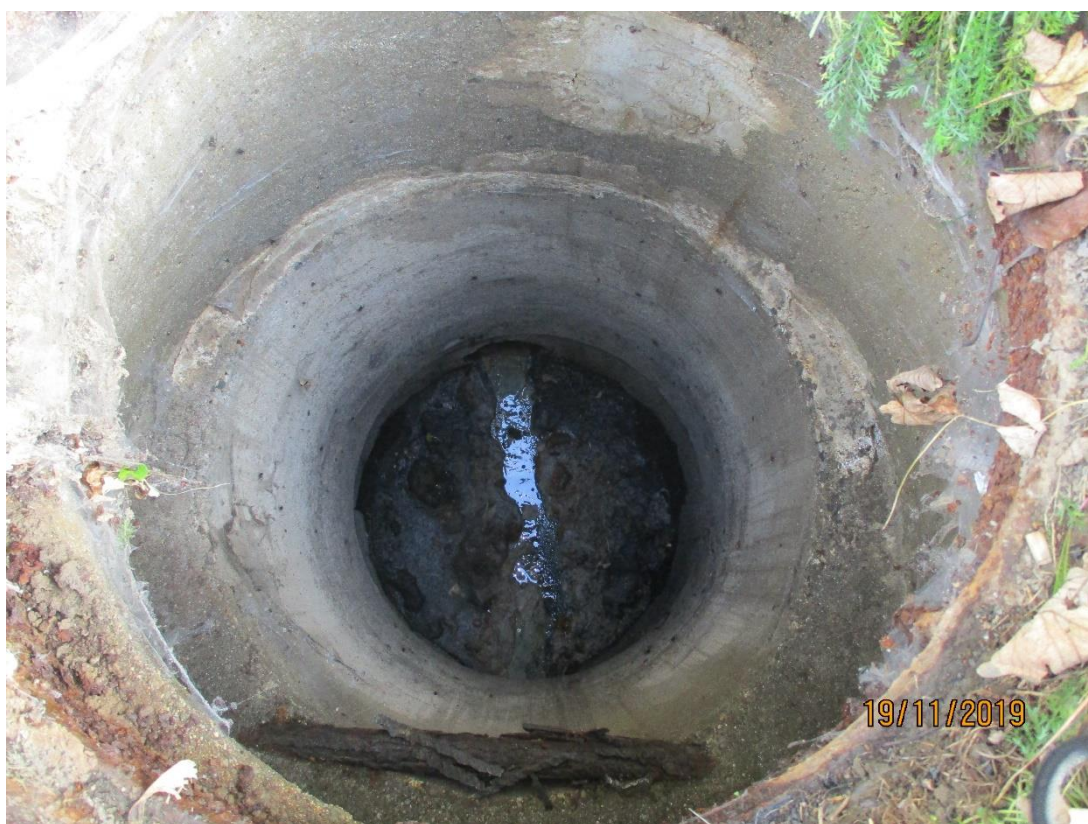
Obr. 34 šachta Š1 stoky H3-2, splašková (jednotná), chybějící stupadla, hl. 2,69 m, přítok DN300 kamenina, odtok DN300 kamenina

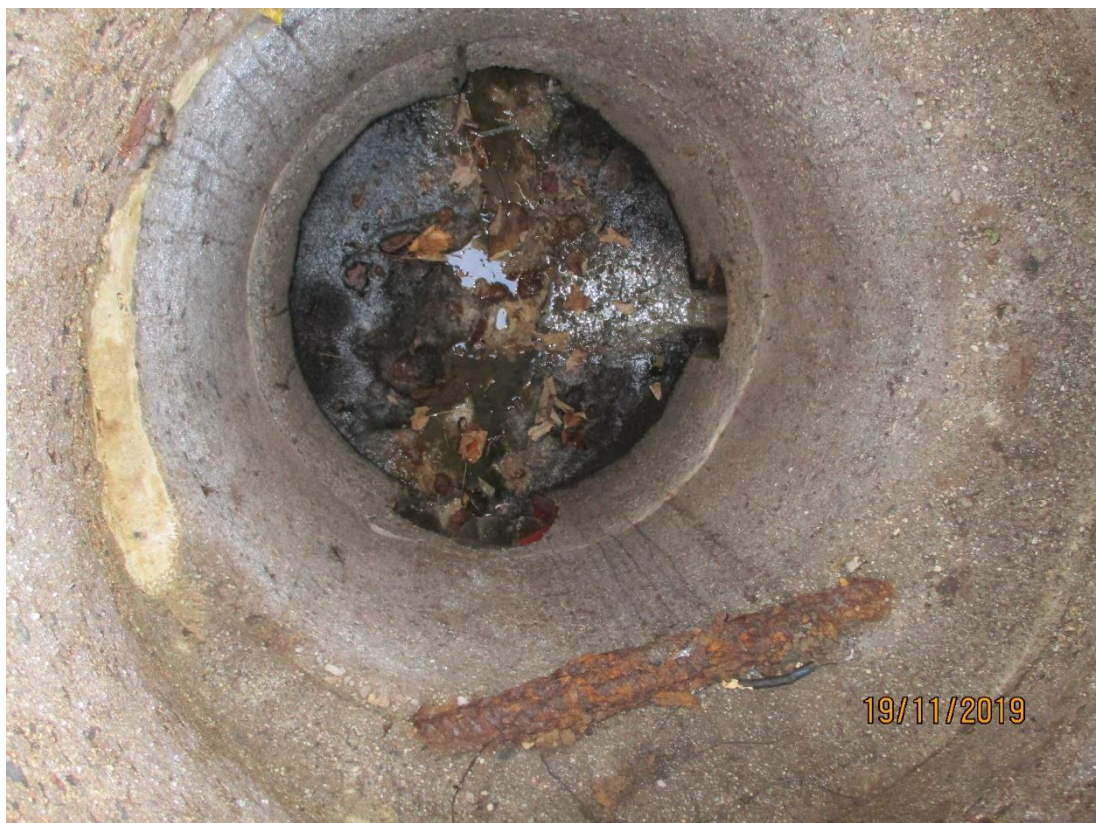
Obr. 35 šachta Š2 stoky H3-2, splašková (jednotná), chybějící stupadla, hl. 1,74 m, přítok DN400 kamenina, DN200 kamenina, odtok DN300 kamenina

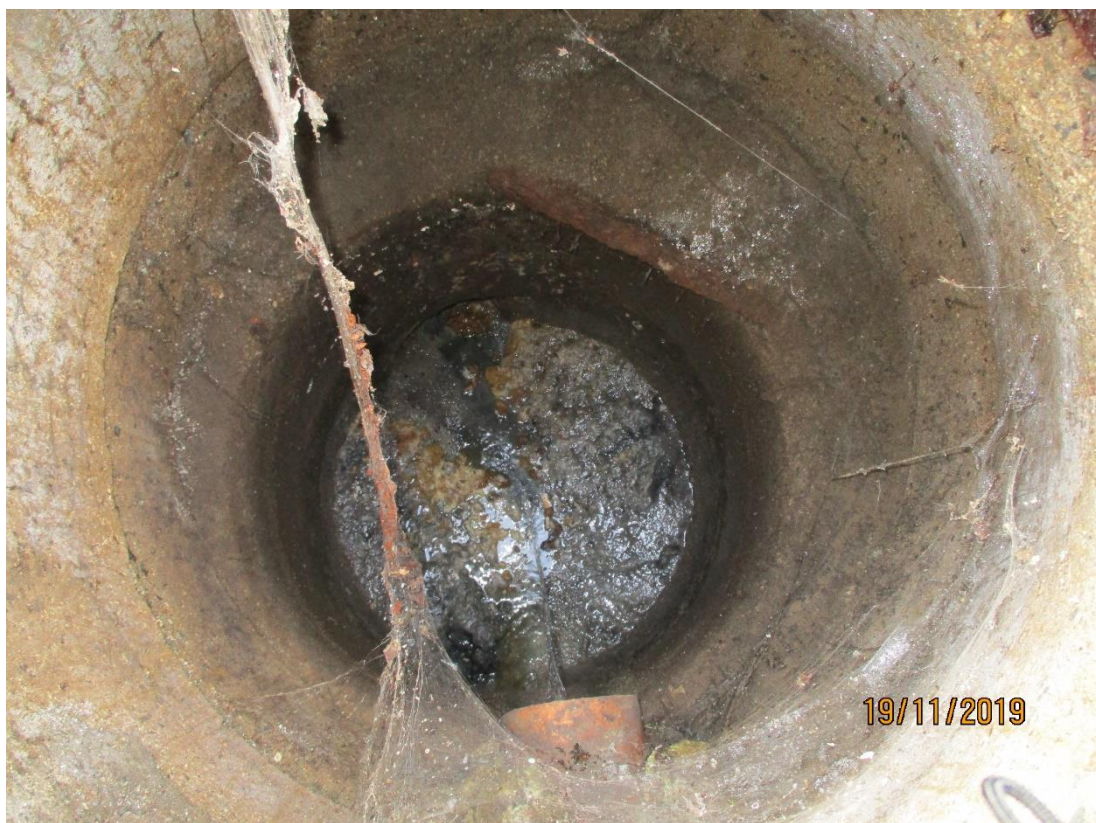
Obr. 36 šachta Š3 stoky H3-2, splašková (jednotná), chybějící stupadla, hl. 1,95 m, přítok DN200 plast, odtok DN400 kamenina

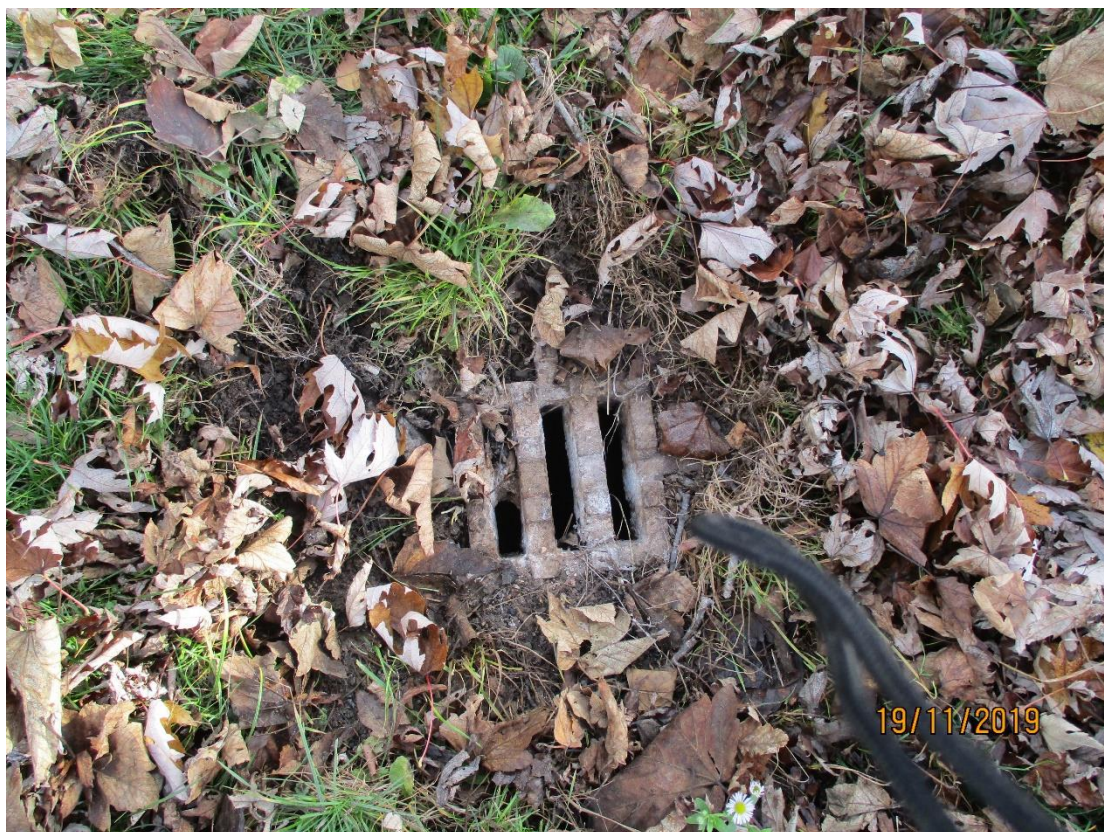
Obr. 37 šachta Š1 stoky H3-3, - pravděpodobně jednotná, poklop nešel otevřít, hl. 1,00 m, přítok DN200, odtok DN200 beton

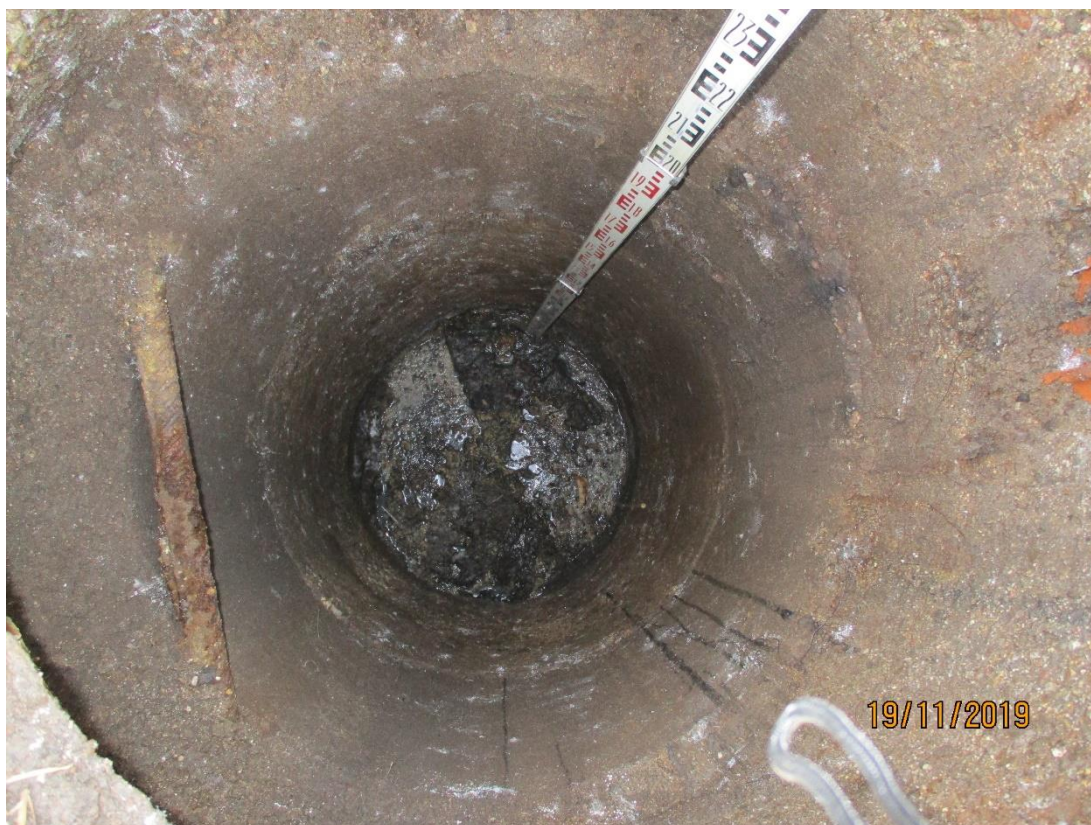
Obr. 38 šachta Š2 stoky H3-3, splašková (jednotná), chybějící stupadla, hl. 2,22 m, odtok DN200 beton

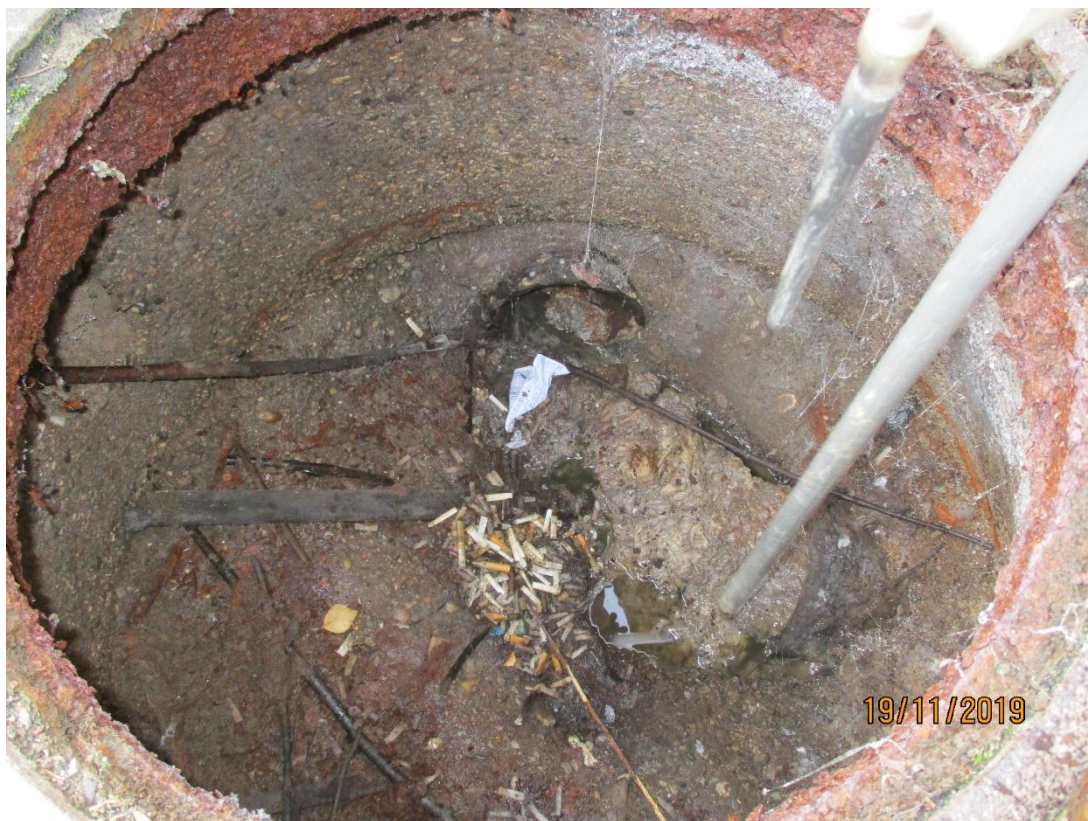
Obr. 39 šachta Š19 stoky H3-4, splašková (jednotná), u vchodu do obytného domu, zanesená, hl. 0,87 m, přítok DN200 beton, odtok DN200 beton
