Smlouva o dílo
č. SŘÚPaR/2024/0024/SD

„Obnova interiéru Nového zámku ve Studénce (obřadní síň, místnost pro hudbu a chodba ve 2. NP) – část :
restaurování maleb“

NOVÝ ZÁMEK STUDÉNKA

SCHODIŠŤOVÁ A VSTUPNÍ HALA
OBŘADNÍ SÁL A MÍSTNOST HUDBY
PŘILEHLÉ CHODBA
MALBY

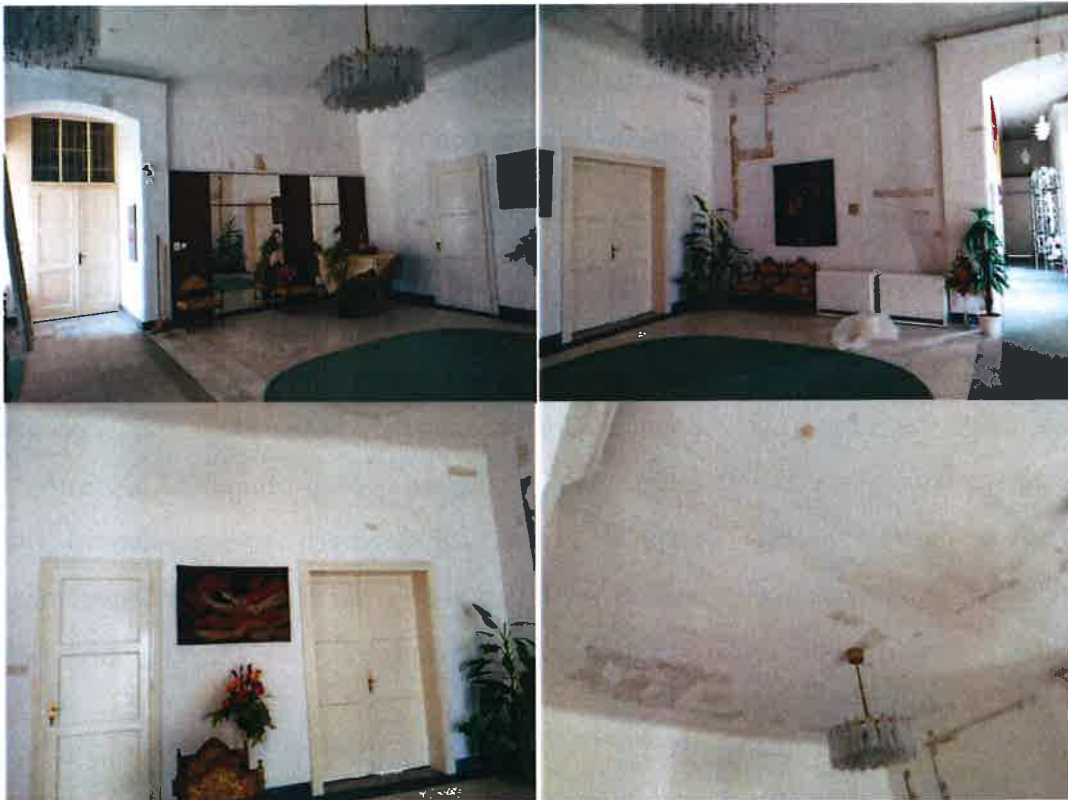
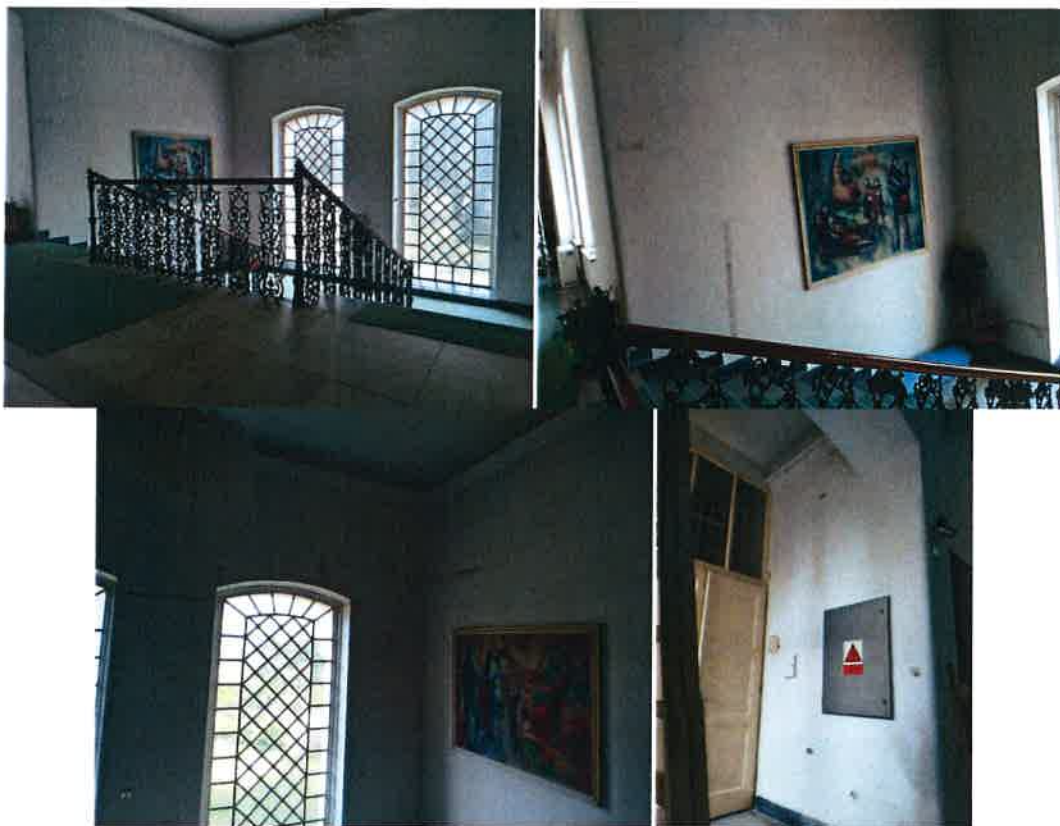
1. STROP 2NP SCHODIŠŤOVÁ HALA

Pohled do interiéru schodišťové haly 2NP Nového zámku.

Hodnotná malířská výzdoba s dekorativní výmalbou, se nachází v prvním nadzemním podlaží zámku schodišťové haly na stropě a byla objevena během rest. průzkumu, provedeného v roce 2019. Na stropě byl v sondách odhalen malovaný ilusivní kazetový strop v šedých odstínech (kombinace bílé a šedých tónů). Kazety se opakují celoplošně. Uprostřed každé kazety se nachází rozetka. Obvod každé kazety je v rámech lemován pletenci. Malba je šablonová s bohatým linkováním. Barevnost stropu přechází přes fabion do stěn ve stejném šedém odstínu, jako pozadí stropu. Stejná barevnost přechází přes fabion do přilehlých stěn schodišťové haly.

Nástrovní malby jsou malovány na vápenném podkladu, na omítce nanesené na rákosovém podbití. Během sondážního průzkumu byl zjištěn jejich stav. Při odkrývání se omítka vydroluje od rákosového podkladu. Místa není soudržná, při odkrývání vznikají kapsy oddělující malbu od omítkové vrstvy. V určitých místech je omítka uvolněná a na dotek se prohýbá. Bude proto potřeba rozsáhlého hloubkového zpevnění a lokálního vnějšího zpevňování již během jejich odkryvu. Dále jsou nástrovní malby poškozeny sítí prasklin. Malba je zachována celoplošně, nezachovala se pouze v místech el. vedení.

1. Přichycení uvolněného rákosového podbití k podkladu.
2. Postupné odkrývání nástropních maleb mechanickou cestou současně s lokálním zpevňováním uvolněné omítky. Hlubková injektáž uvolněných omítkových vrstev.
3. Odstranění nevyhovujících plomb a starých tmelů.
4. Tmelení defektů, prasklin vápenným štukem odpovídajícím složení odpovídajícího charakteru původní omítky.
5. Povrchové čištění.
6. Scelující retuše. V místech poškození malby (např. po el. vedení), rekonstrukce maleb.
7. Závěrečná konzervační celoplošná fixáž.
8. Rekonstrukce stěn v šedé barvě s linkováním.
9. Dokumentace a fotodokumentace.

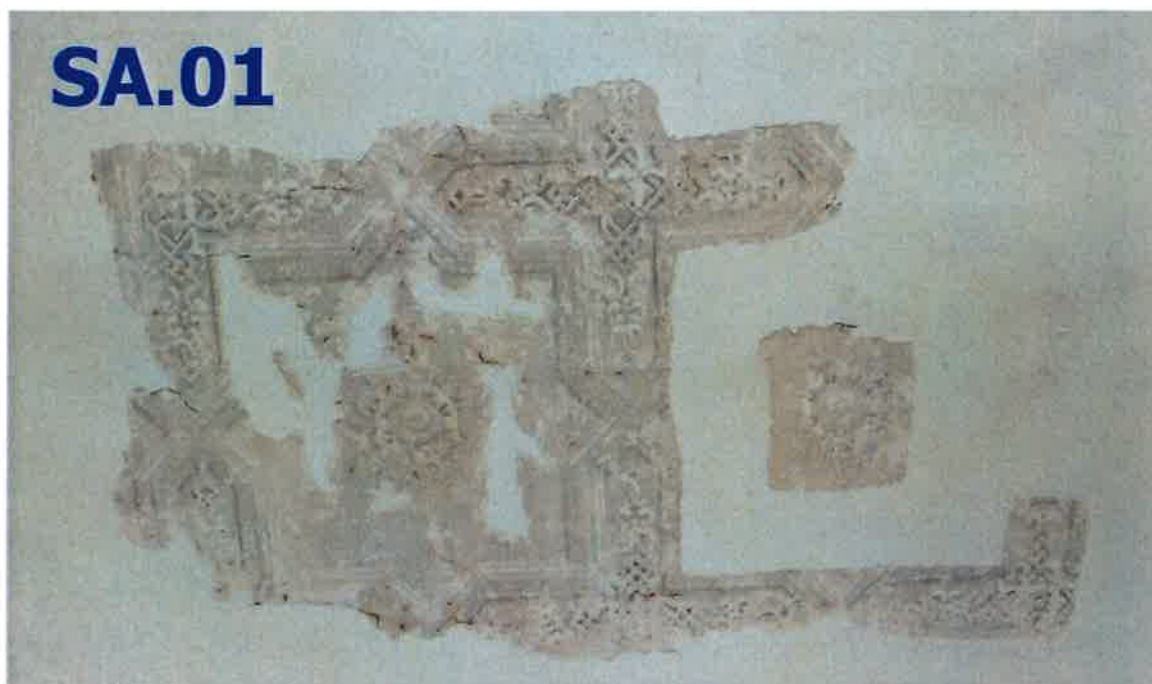
Sonda SA.1 Část odhaleného iluzivního malovaného kazetového stropu

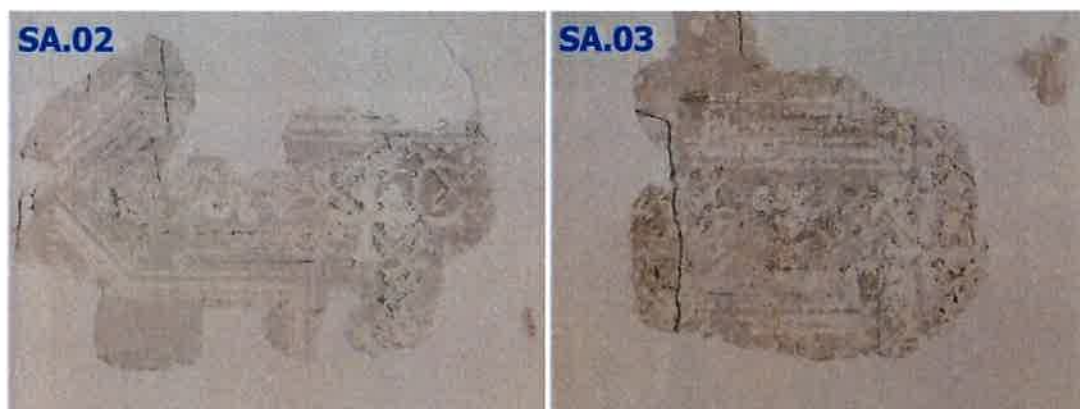
Sonda SA.02 a SA.03 s nálezem iluzivního malovaného kazetového stropu

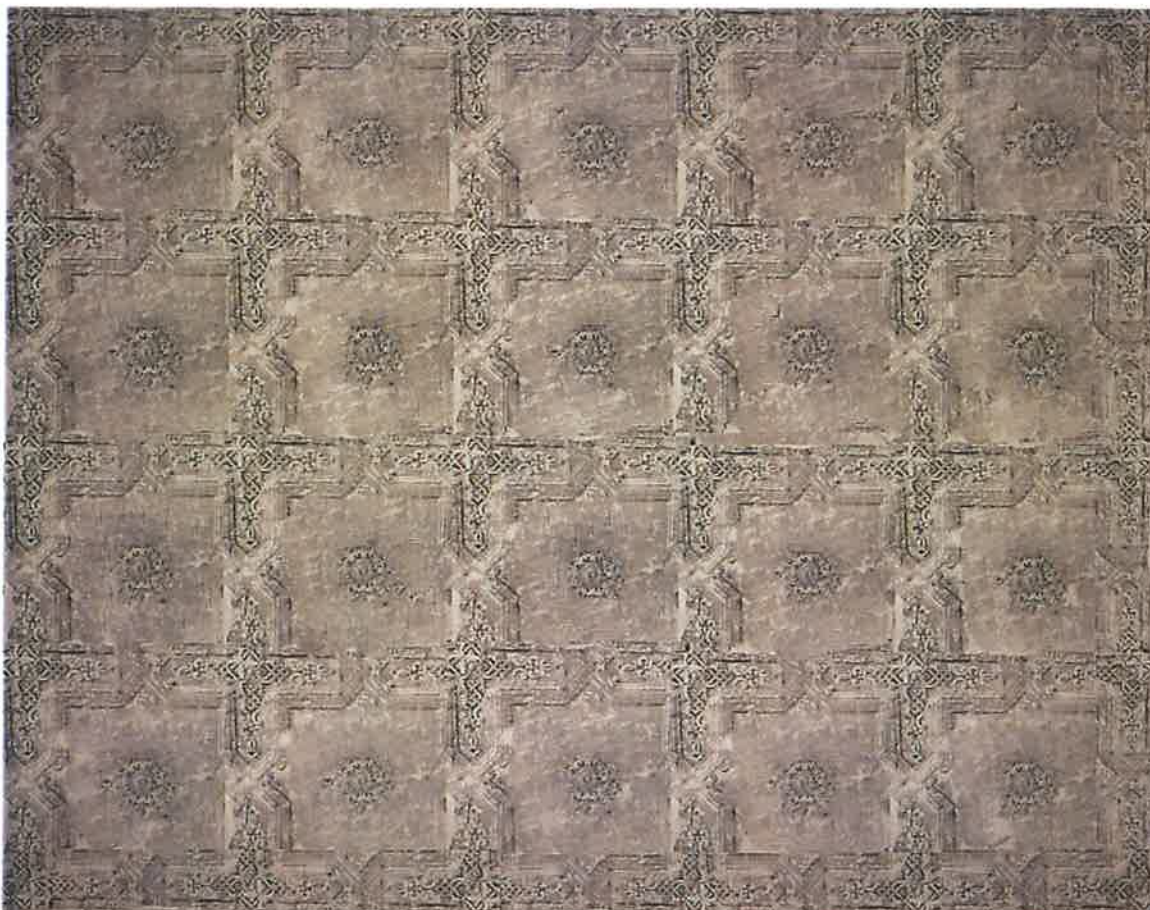
Vizualizace stropu

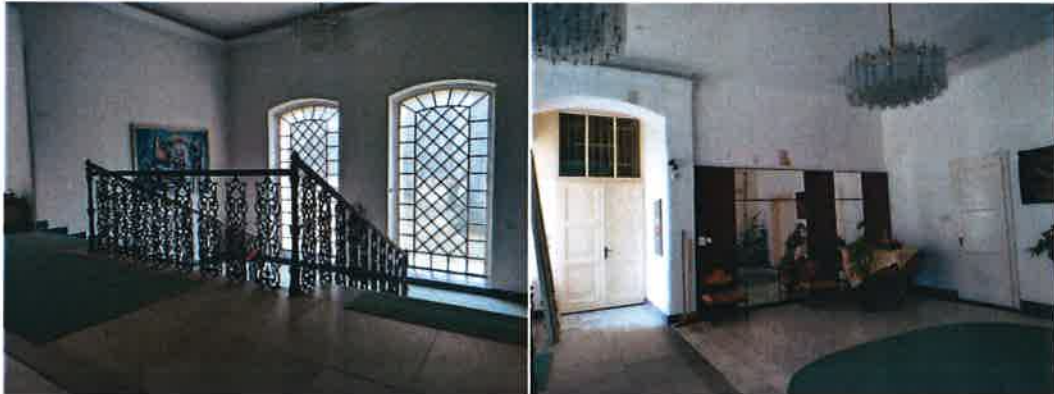
2. STĚNY 2NP SCHODIŠŤOVÁ HALA

Stěny schodišťová hala 2NP.

Barevnost malovaného iluzivního kazetového stropu, přechází přes fabion do stěn, ve stejném šedém odstínu, jako pozadí stropu. Stejná barevnost přechází přes fabion do přilehlých stěn schodišťové haly.

1. Lokálním zpevňování uvolněné omítky. Odstranění nevyhovujících plomb a starých tmelů. Odstranění lokálně nesoudržné malby.
2. Tmelení defektů, prasklin vápenným štukem odpovídajícím složení a odpovídajícího charakteru původní omítky.
3. Rekonstrukce historické výmalby stěn dle nálezové zprávy. Patinace stěn v šedé barvě, obvodové linkování, malba soklu. Barvy budou namíchany na místě, dle stávajících nálezů.
4. Závěrečná konzervační celoplošná fixáž.

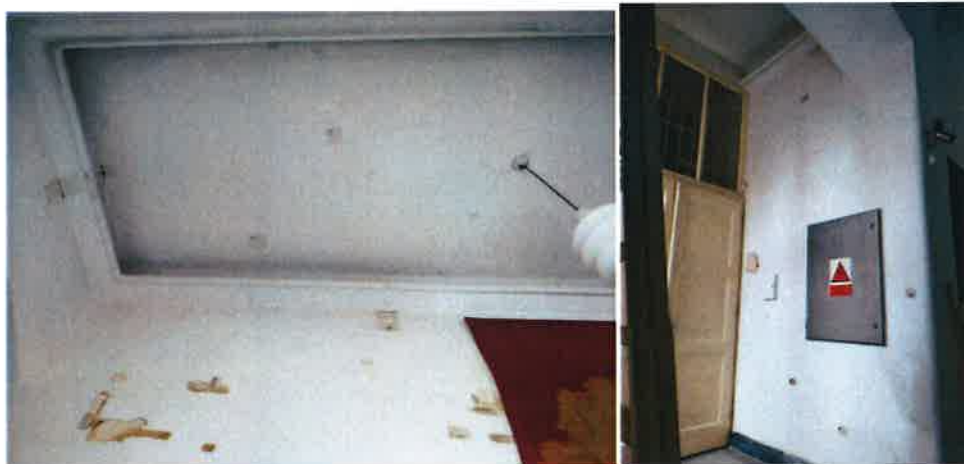
3. STĚNY A STROP 2NP PŘILEHLÉ CHODBY

Barevnost stěn schodišťové haly v šedém odstínu, přechází do přilehlých stěn chodeb.

Stěny byly vertikálně rozčleněny stejným, světle šedým linkováním v kombinaci s širším pásem. Pohled do přiléhající chodby je rovněž se stejným linkováním. V dolní části malovaný hnědý sokl s oddělovací bílou sv. šedivou linkou.

1. Lokálním zpevněním uvolněné omítky. Odstranění nevyhovujících plomb a starých tmelů. Odstranění lokálně nesoudržné malby.
2. Tmelení defektů, prasklin vápenným štukem odpovídajícím složení a odpovídajícího charakteru původní omítky.
3. Rekonstrukce historické výmalby stěn dle nálezové zprávy. Patinace stěn v šedé barvě, obvodové linkování, malba soklu. Barvy budou namíchány na místě, dle stávajících nálezů.
4. Závěrečná konzervační celoplošná fixáž.

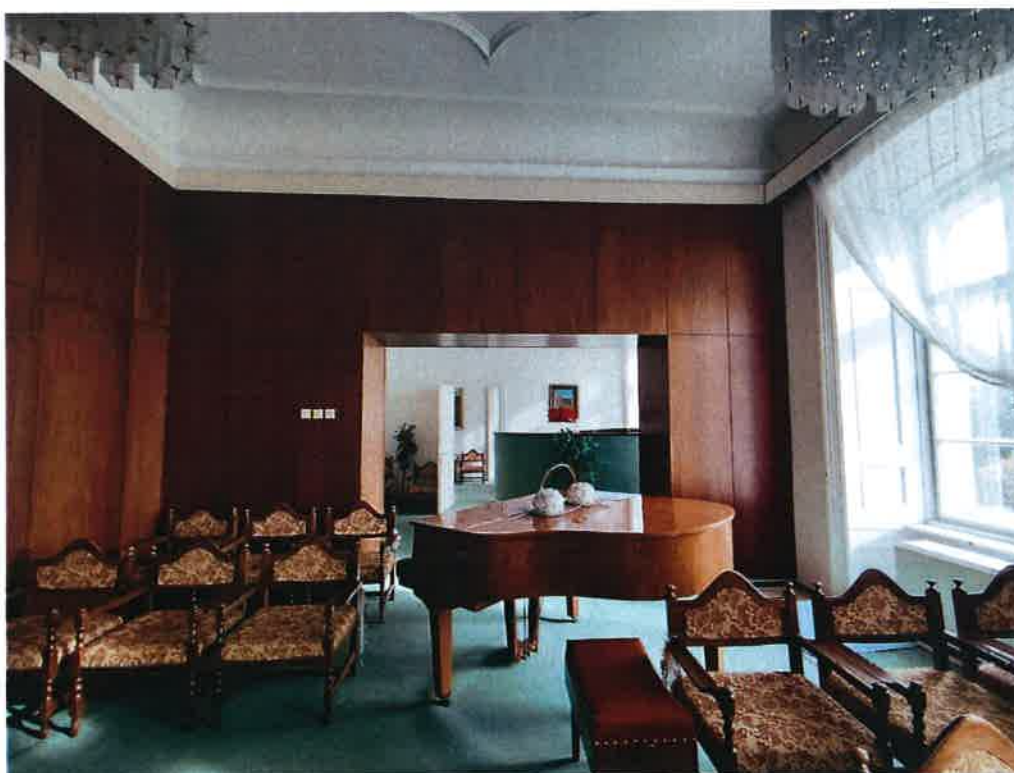
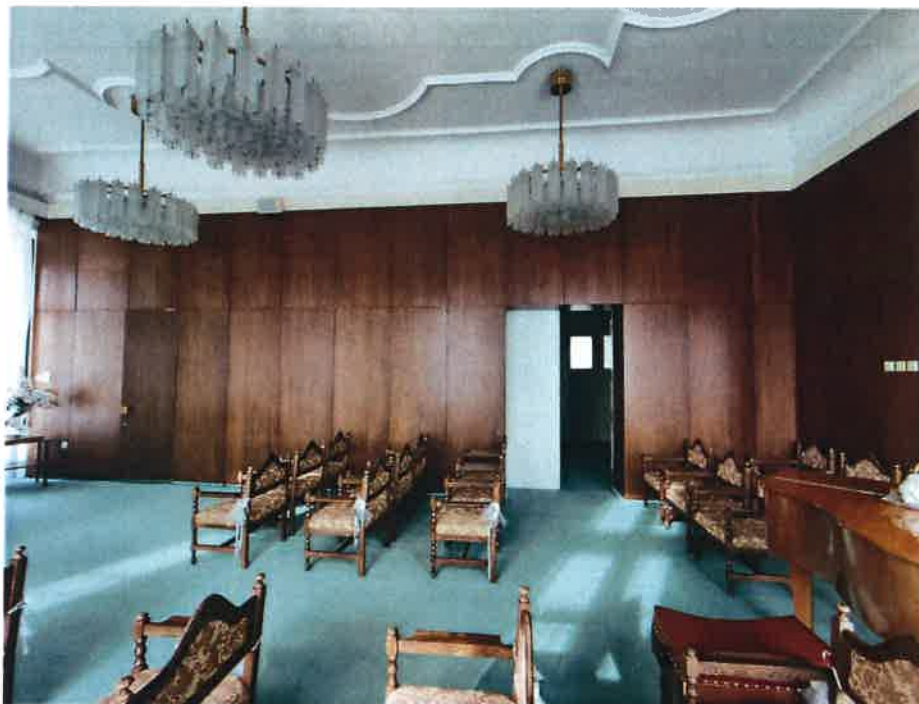
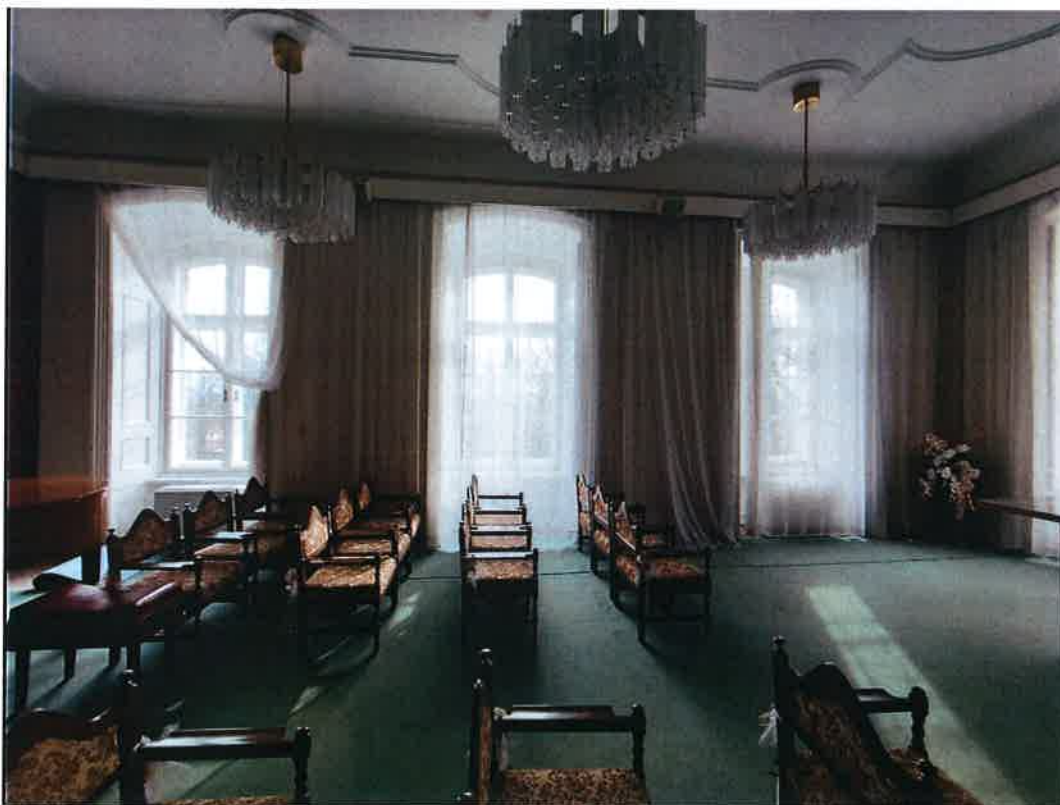
4. OBŘADNÍ SÁL A MÍSTNOST HUDBY – STĚNY 2NP

Obřadní sál.

Současný stav: Obřadní síň je největší místností Nového zámku. Tři stěny jsou zakryty obložením, pouze delší stěna s okny obložení nemá. Barevnost stěny je bílá. Mezi stropem a stěnami je fabion.

Strop obřadní síně si zachoval původní štukový rám s obvodovou římsou. Uprostřed stropu se nachází rozeta (nejedná se o štukový prvek, ale pouze o papírovou imitaci, s několika vrstvami vápenných nátěrů). Po detailnějším vizuálním zkoumání stropu, se uprostřed štukového zrcadla, pod vrstvou mladších nátěrů, se objevuje náznak dalších profilů. V současnosti je barevnost stropu i štukových prvků na stropě bílá.

Nález: V hlavním sále, během rest. průzkumu bylo provedeno celkem 11 sond, z toho 6 na stropě. Tři stěny místnosti byly v době provádění rest. průzkumu nepřístupné, nacházely se pod novodobým dřevěným obložením, sondy mohly být provedeny jen na stěně v části oken. Na stěně byla nalezena pouze tenká vrstva novodobých mladších nátěrů (okrová, zelená, bílá vrstva). **Pod vrstvou těchto mladších nátěrů, byly v sondách nalezeny zbytky nalepených novin** (starší malířské vrstvy pod novinami nejsou). **Nález vypovídá o celoplošném vyzdobení stěn místnosti, barevnými papírovými tapetami.** Noviny sloužily jako jejich izolační podklad. V přilehlé místnosti byly nalezeny kousky starých tapet v zásypu podlahy. Podle nalezené datace, noviny pocházejí z roku 1856 a jsou tištěny německým písmem - Sleschische zeitung – Slezské noviny. Po poskládání fragmentů, lze přesně vyčíst jejich opakující se vzor a barevnost. Jedná se o opakující se motiv bílých růží s poupaty, na tmavě zeleném podkladu. Po bližším zkoumání zbytků tapet, bylo zjištěno, že se nejedná o tapety tištěné, ale ručně malované. Tapety mohly být vyrobené v malířské dílně a poté nalepeny na stěny nebo přímo v interiéru namalovány opakující se šablonové motivy. Všechny sondy v místnosti potvrdily celoplošnou dekoraci stěn tapetami.

1. Odstranění stávajícího obložení stěn.
2. Lokálním zpevňování uvolněné omítky. Odstranění nevyhovujících plomb a starých tmelů.
3. Vyrovnání povrchu stěn a opravy možného poškození stěn po odkrytí obložek.
4. Tmelení defektů, prasklin vápenným štukem odpovídajícím složení a odpovídajícího charakteru původní omítky.
5. Příprava podkladu pro malbu.
6. Výroba šablon pro rekonstrukci výmalby. Rozkreslení členění stěn do rámu s linkováním.
7. Rekonstrukce historické výmalby šablonové malby s motivem růže. Barevnost zelenobílá.
8. Závěrečná konzervační celoplošná fixáž.

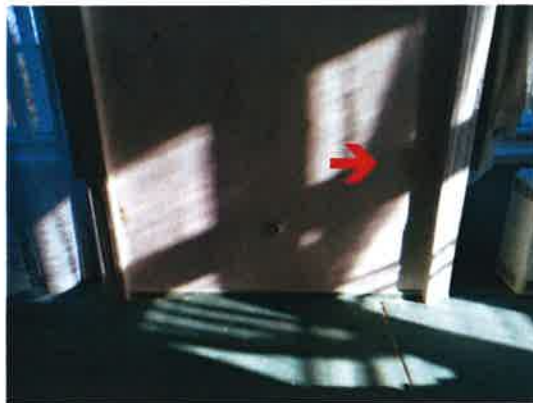
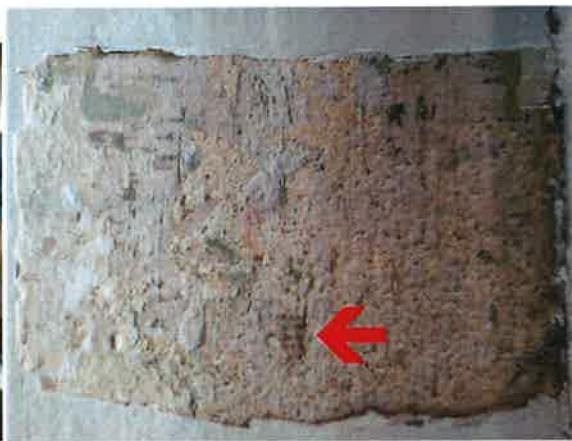
Sonda SC.01 s nálezem fragmentu novin na stěně.

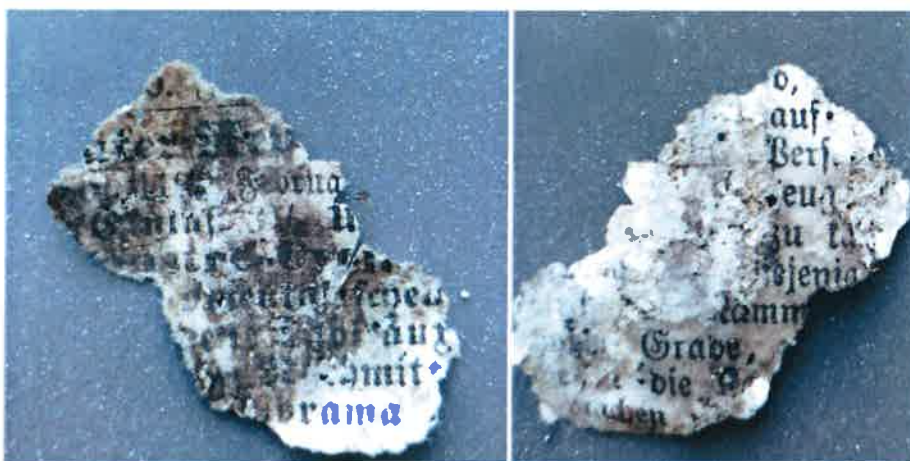
Nález zbytků tapet v sondách SC.01 a SC.04 - detail fragmentů novin.

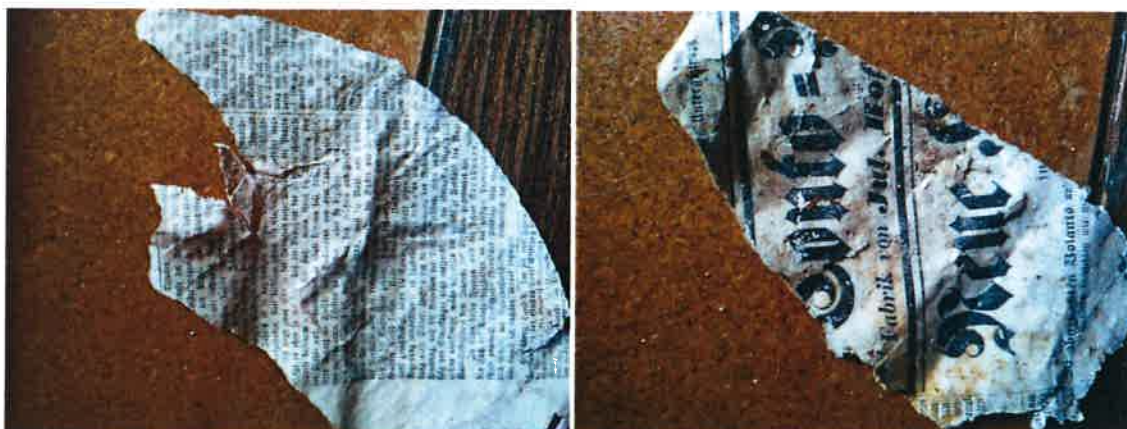
Noviny podlepené pod papírovými tapetami.

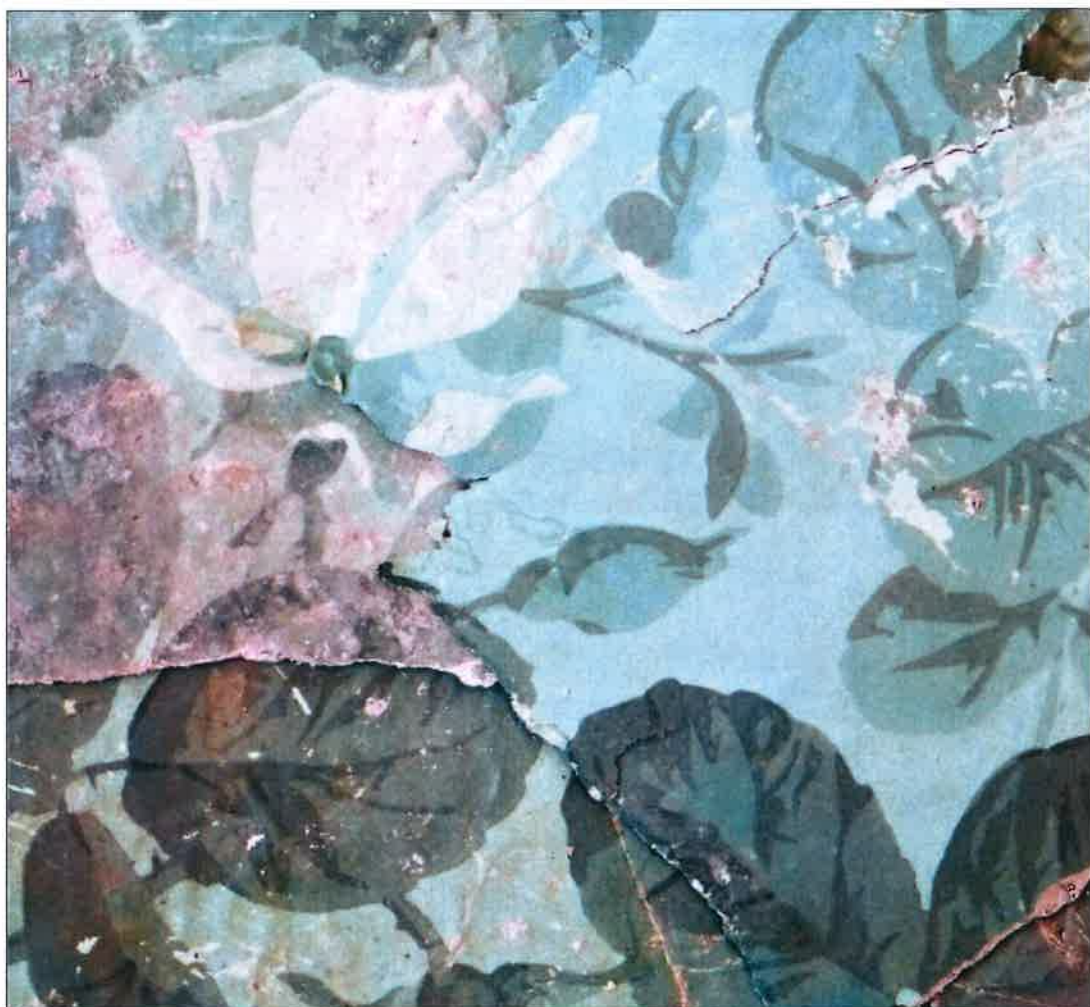
Vzor tapet nalezených v zásypu podlahy.

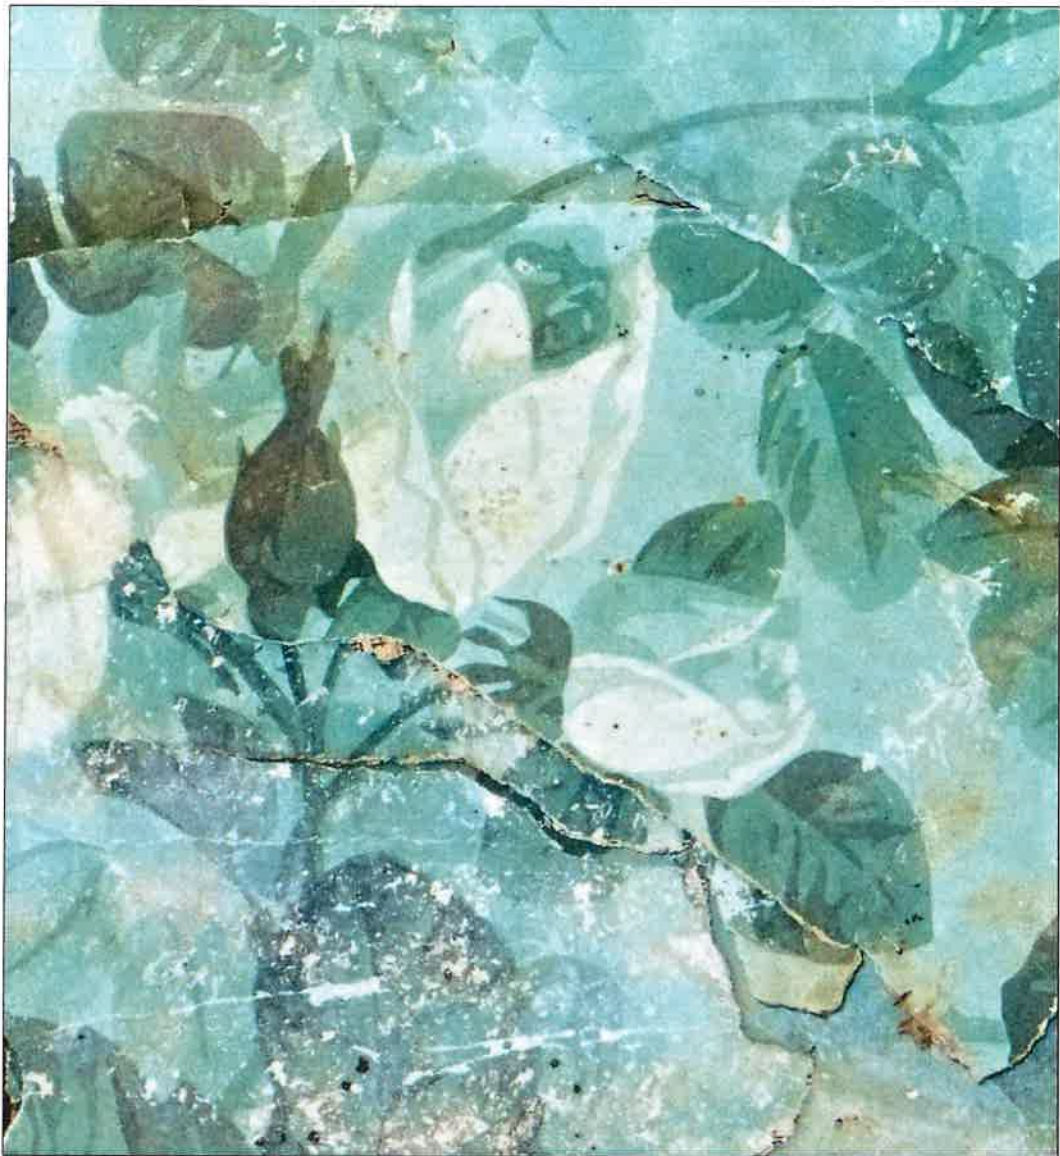
Vzor tapet nalezených v zásypu podlahy

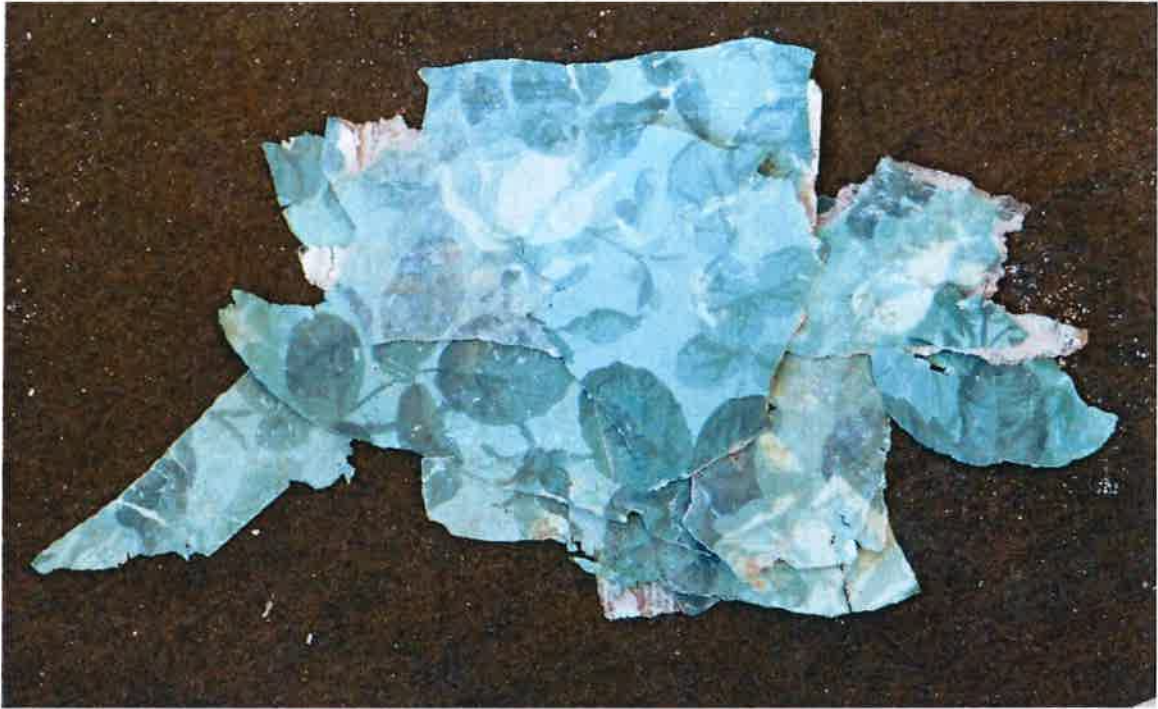
Poskládaný vzor malované tapety

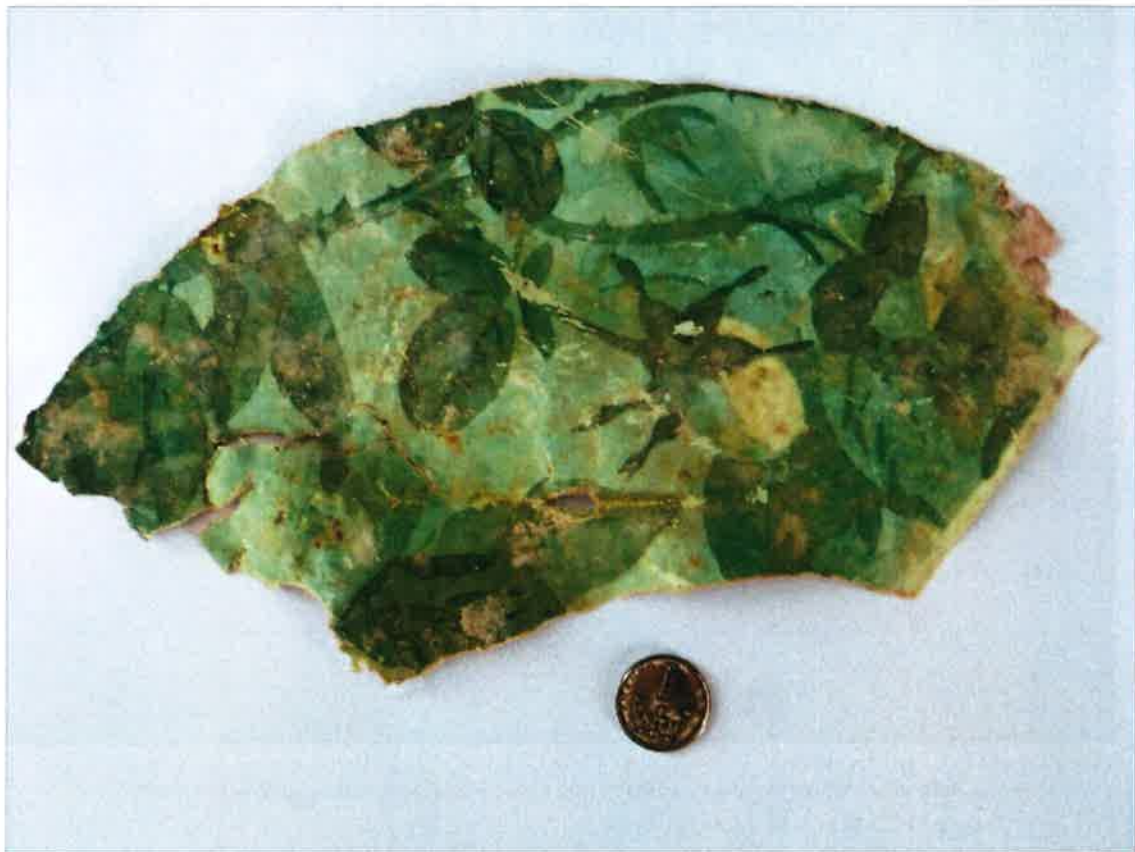
Fragment vzoru tapet v porovnání s 1,- Kč

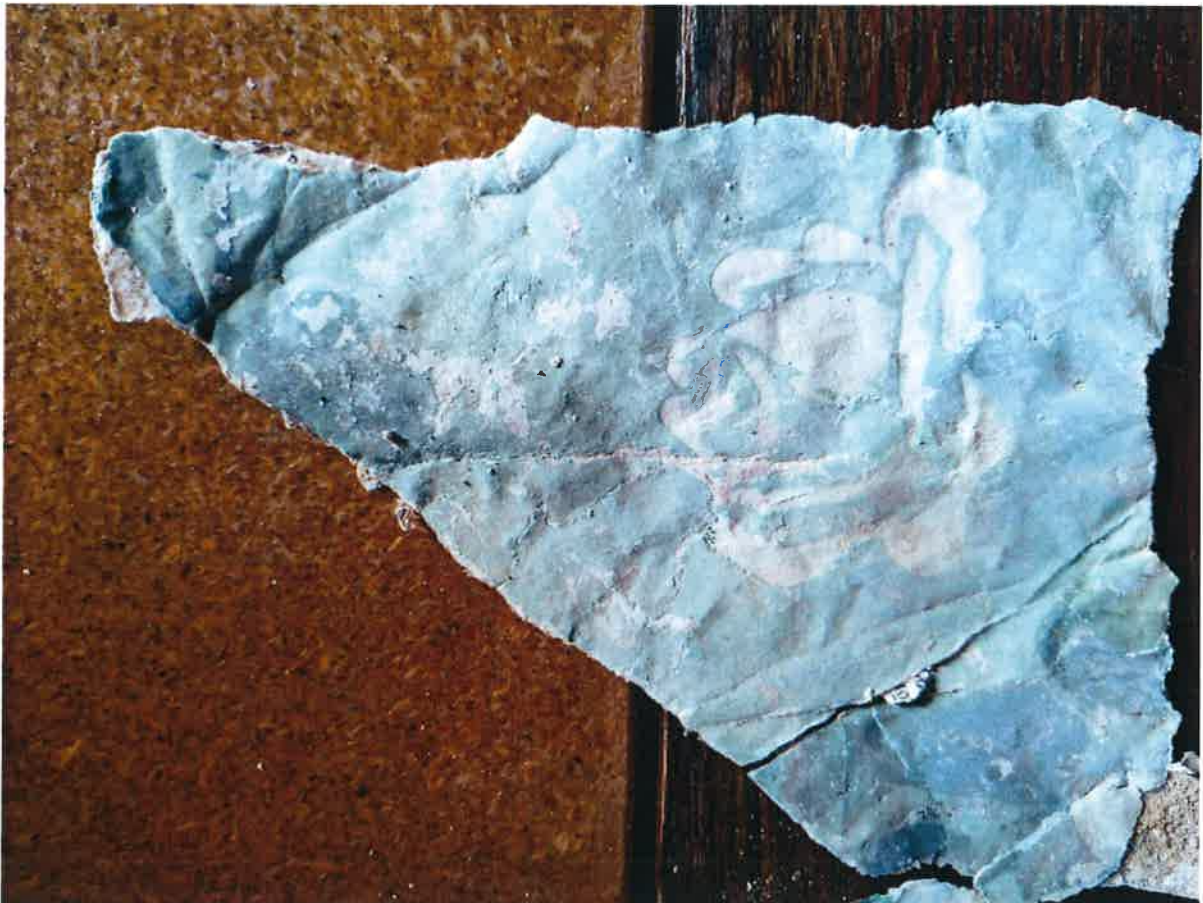
Fragment malované tapety - v detailu jsou patrné stopy po drobcím se pigmentu malby.

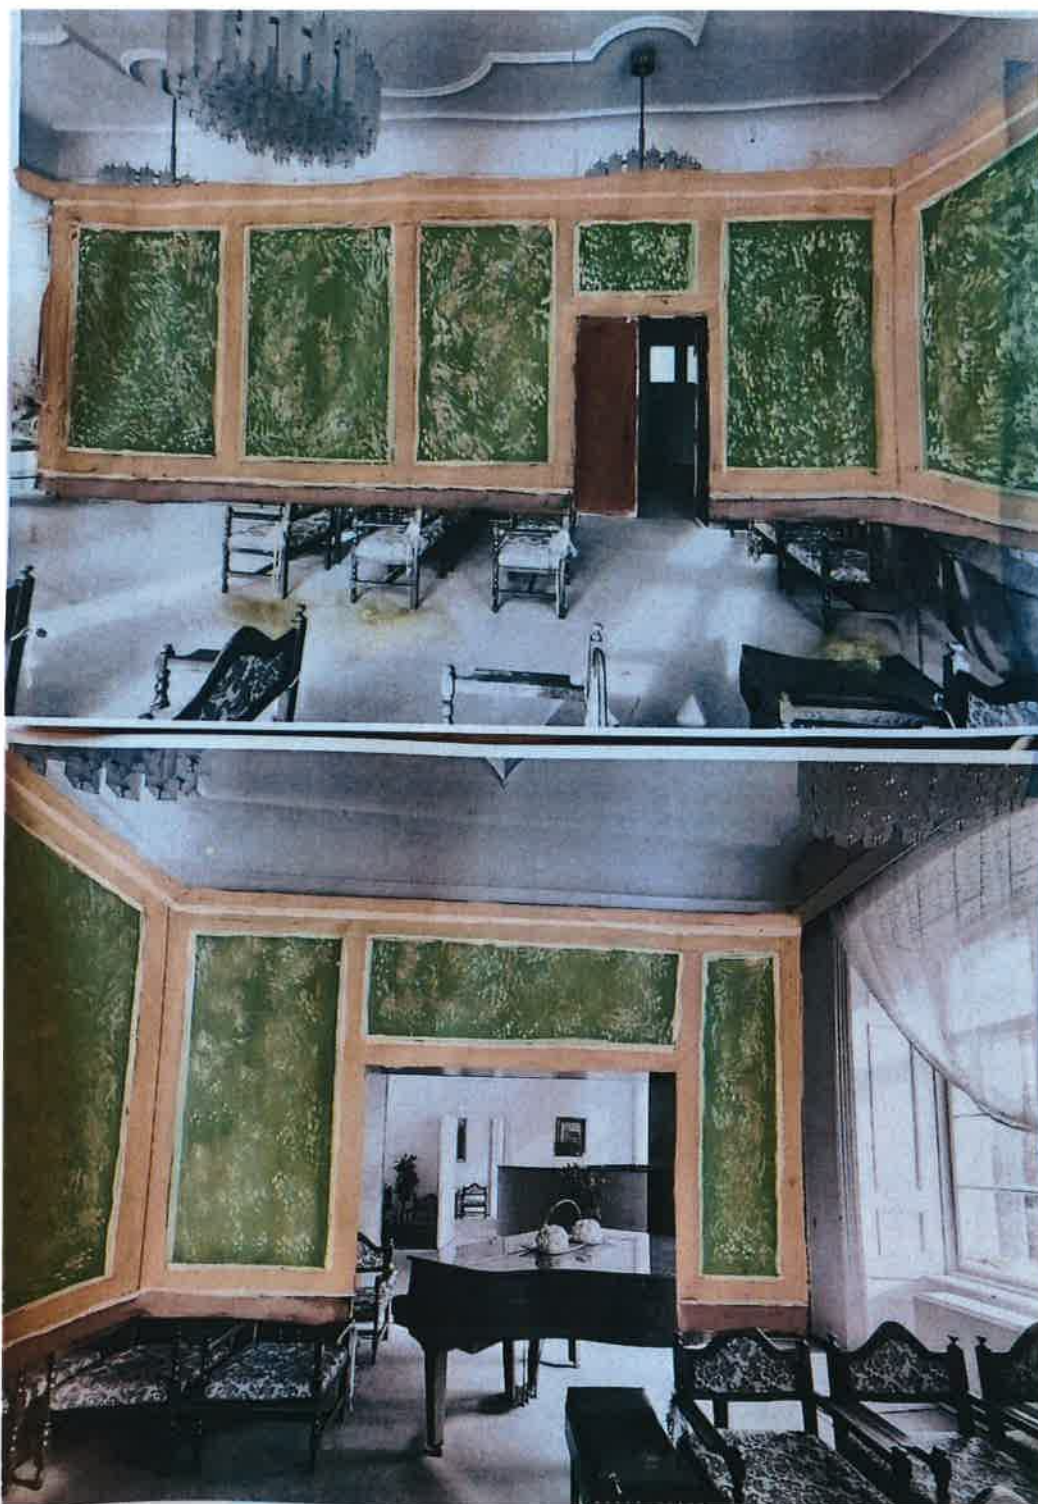
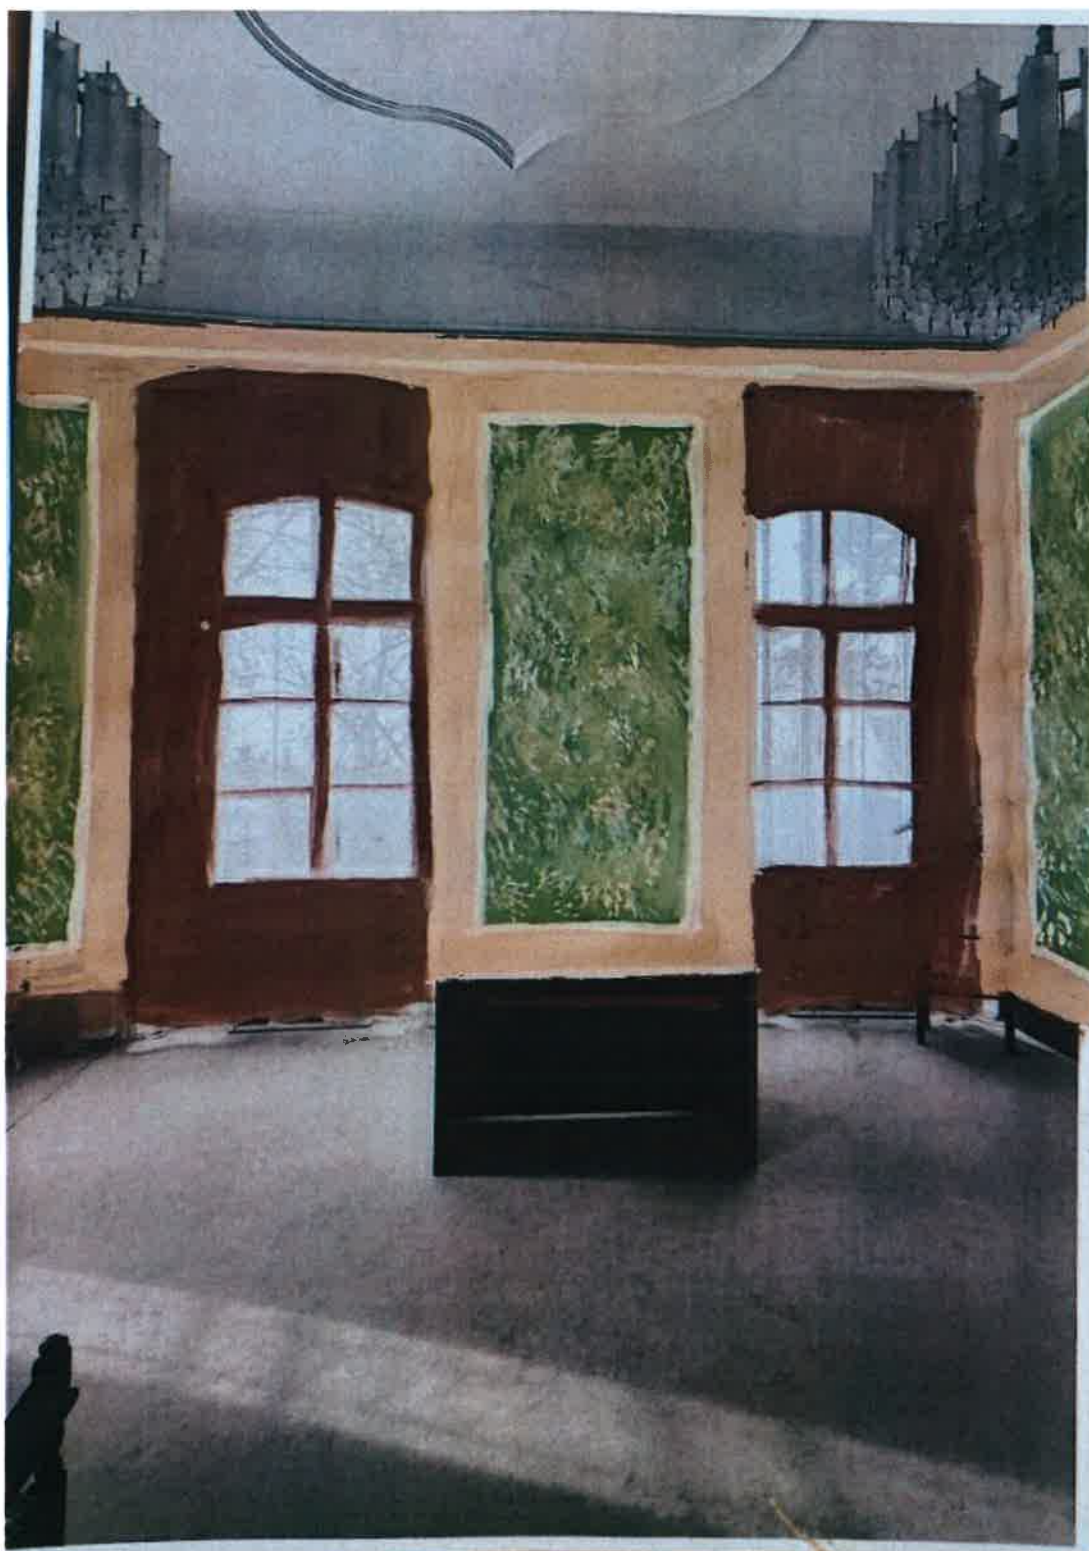
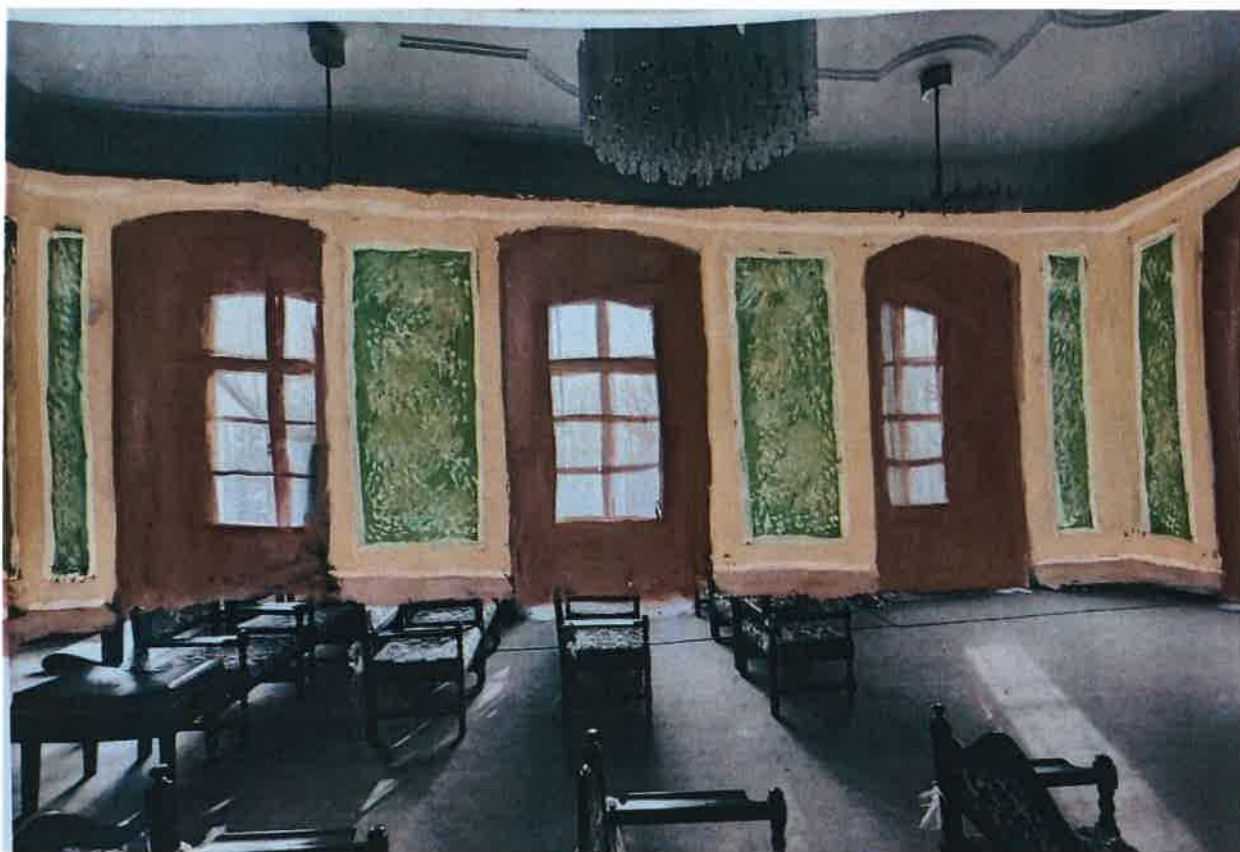
Návrh na členění stěn s šablonovou malbou s motivem růží.

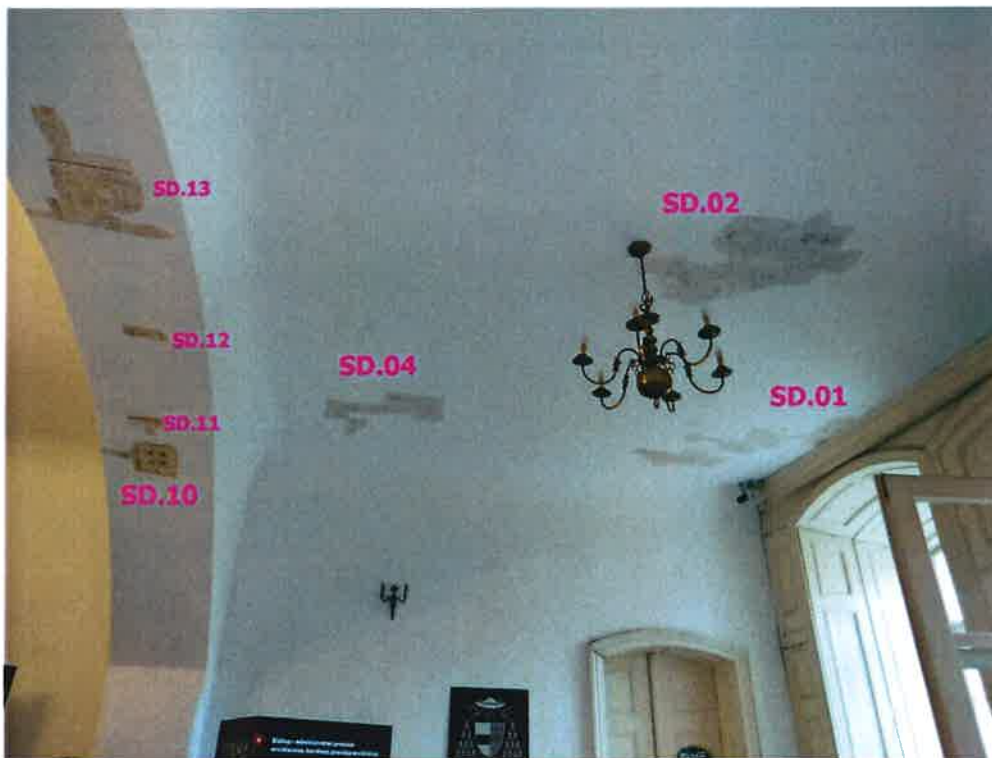
Umístění sond na stropě a klenbě.

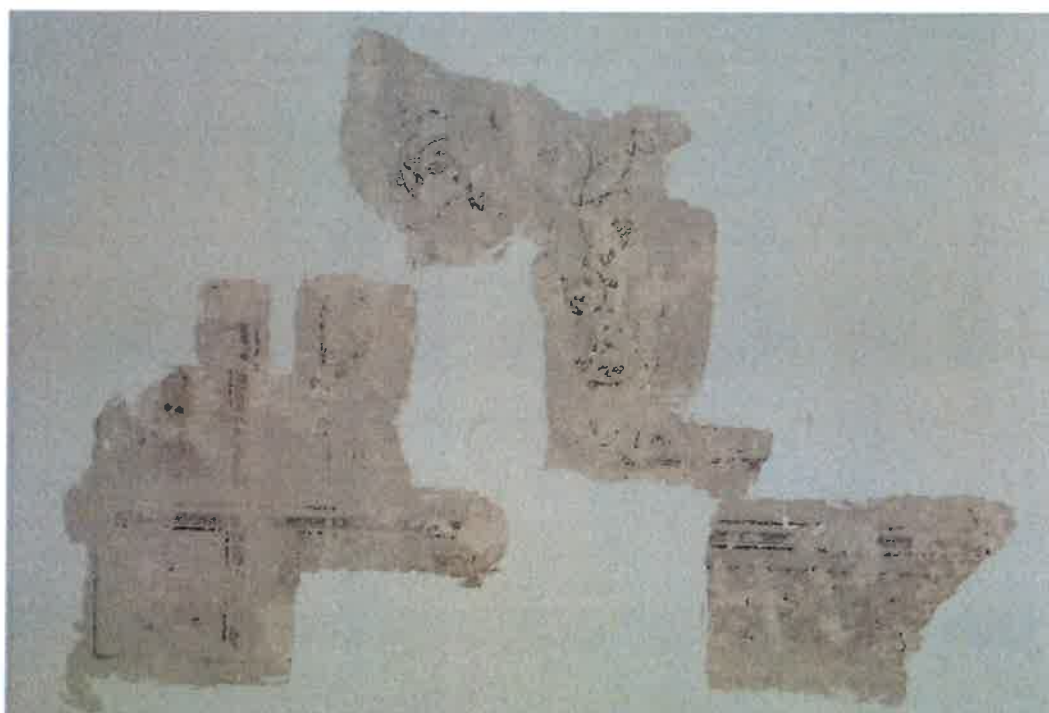
Sonda SD.03. Fragment ornamentu s linkováním.
