## STUDIE CYKLOSTEZKY VE MĚSTĚ STUDÉNKA

06/2019

**Stupeň:** Studie

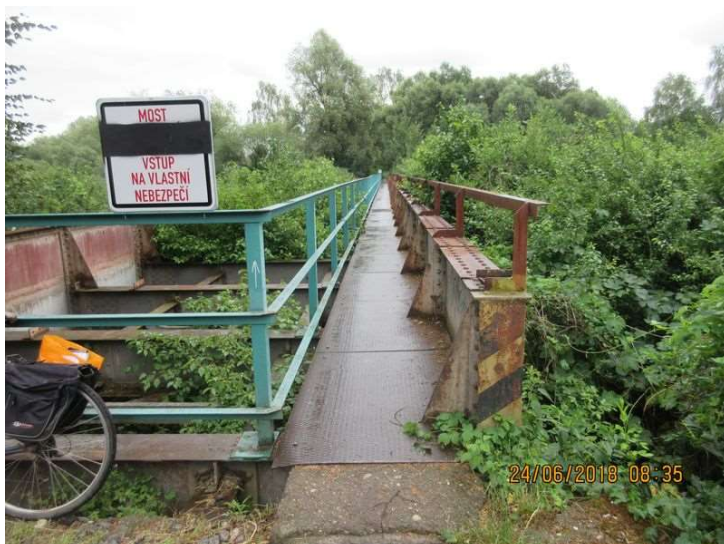
Pohled na most.

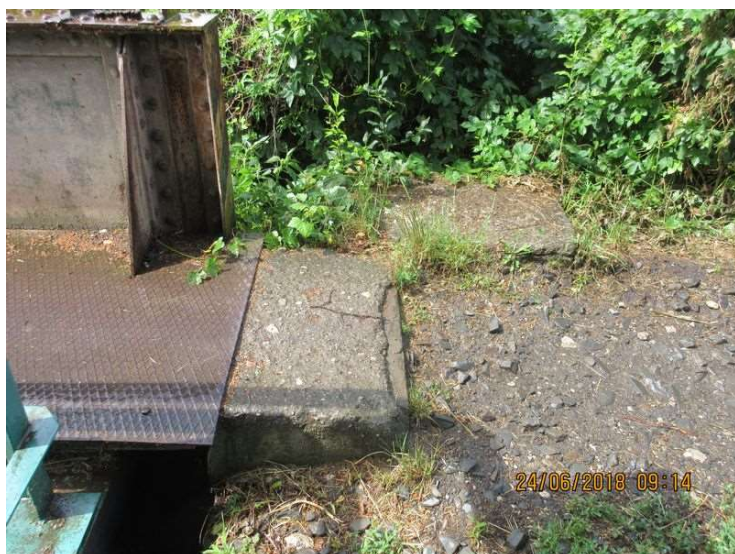
Náběh na most.
